**Verkennend bodemonderzoek  
Ter Borghstraat en  
Peijnenburgweg te Geldrop**

## Verkennend bodemonderzoek

**betreffende de locatie**  
Ter Borghstraat en Peijnenburgweg  
te Geldrop

**documentkenmerk**  
1504/119/DB-01  
**versie**  
1

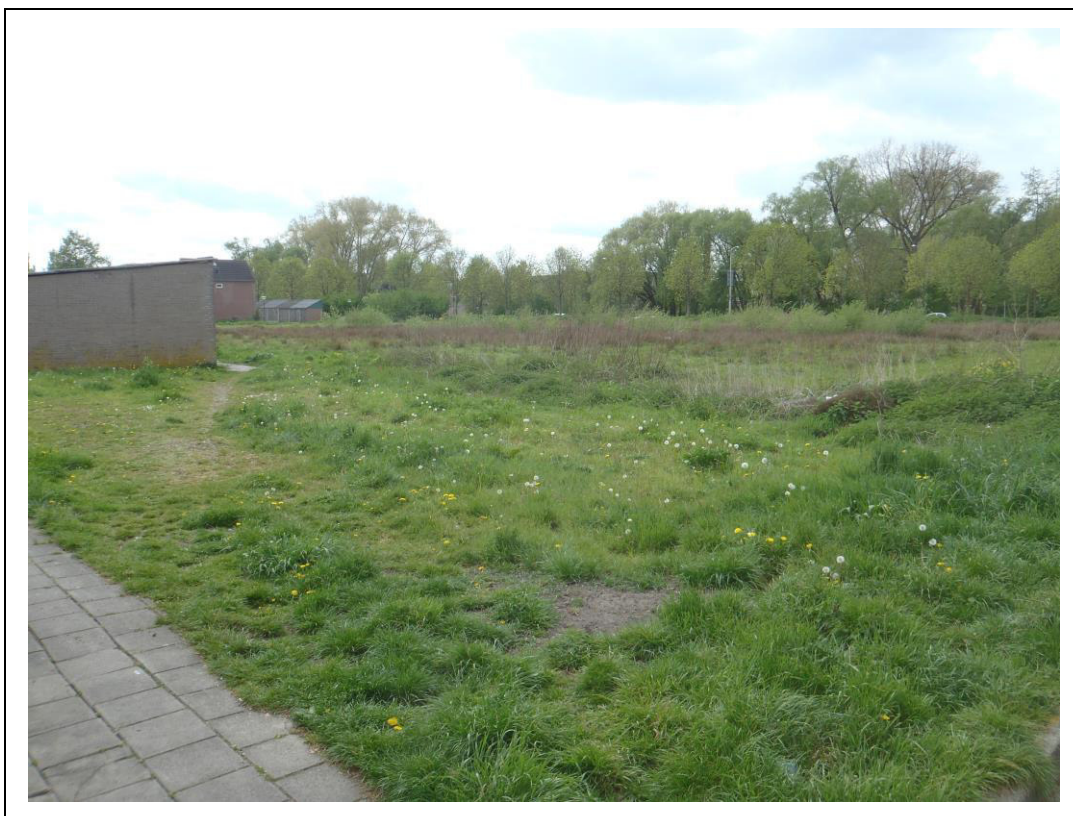
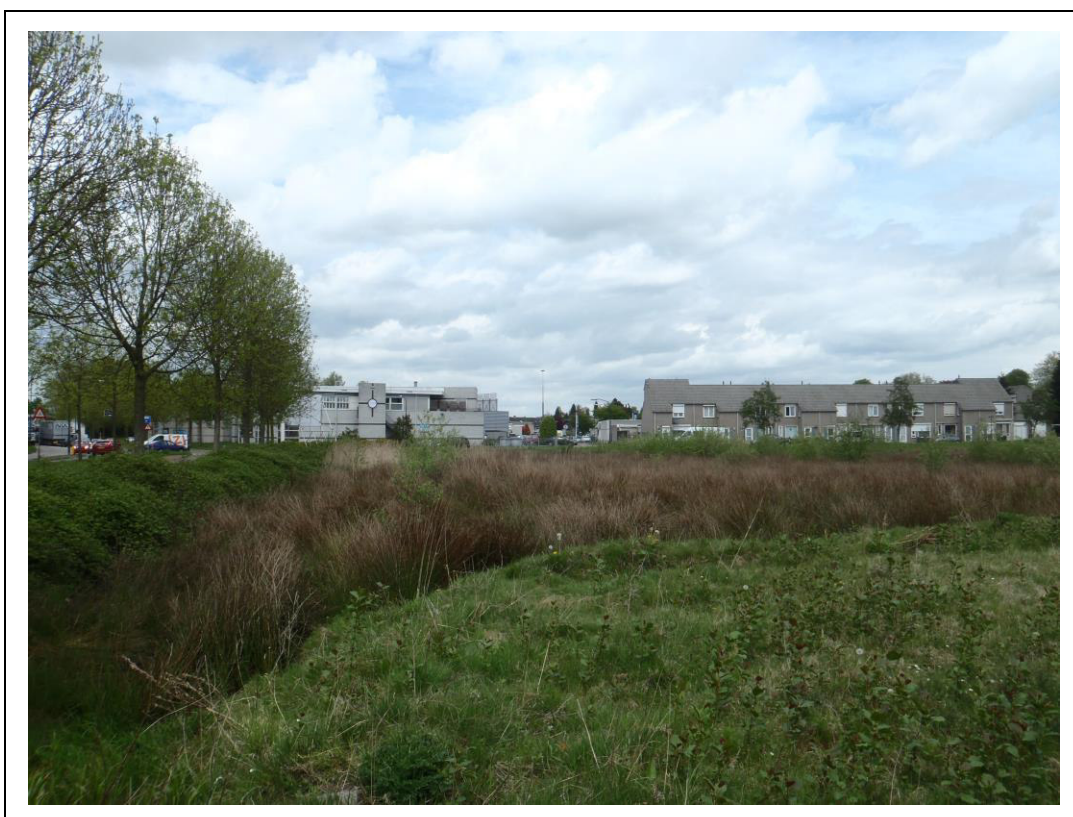
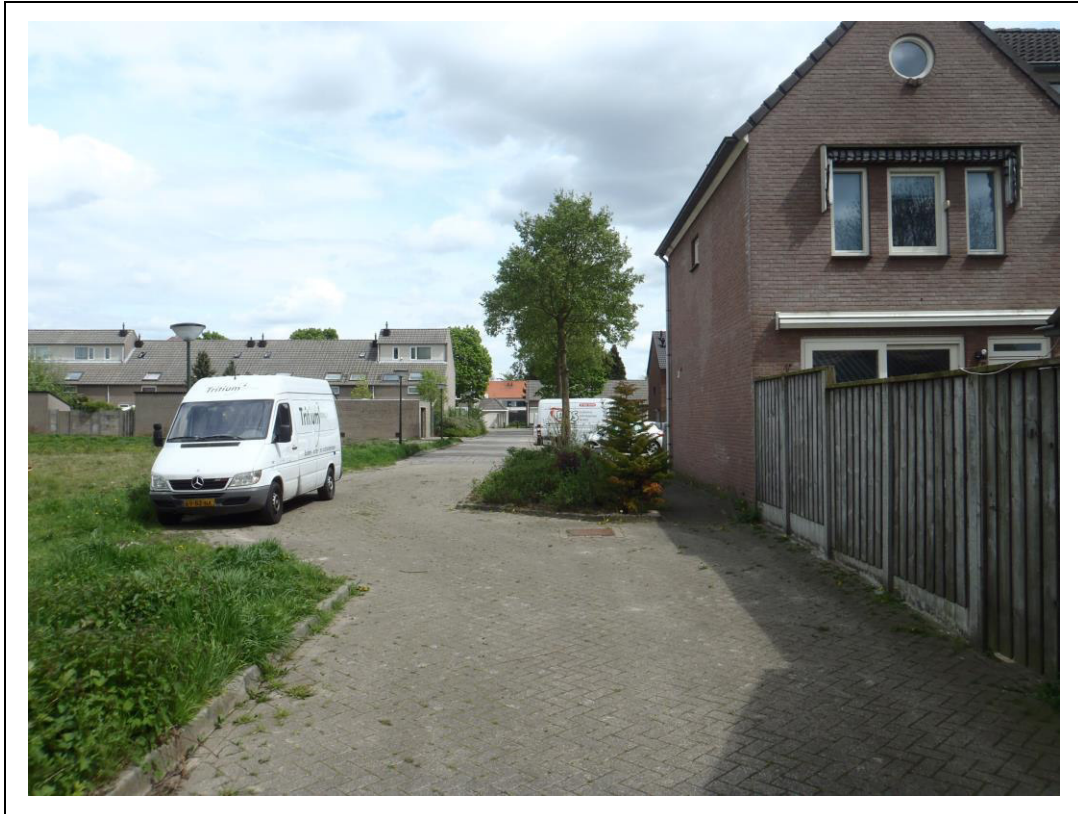
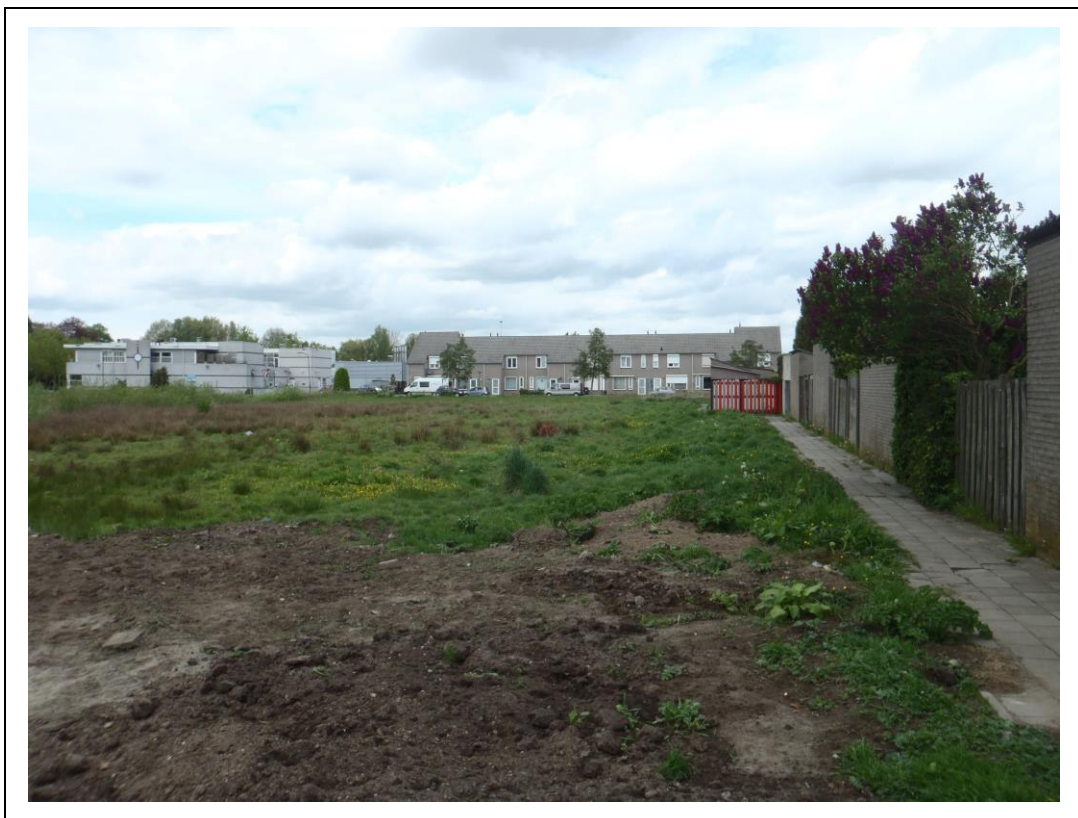
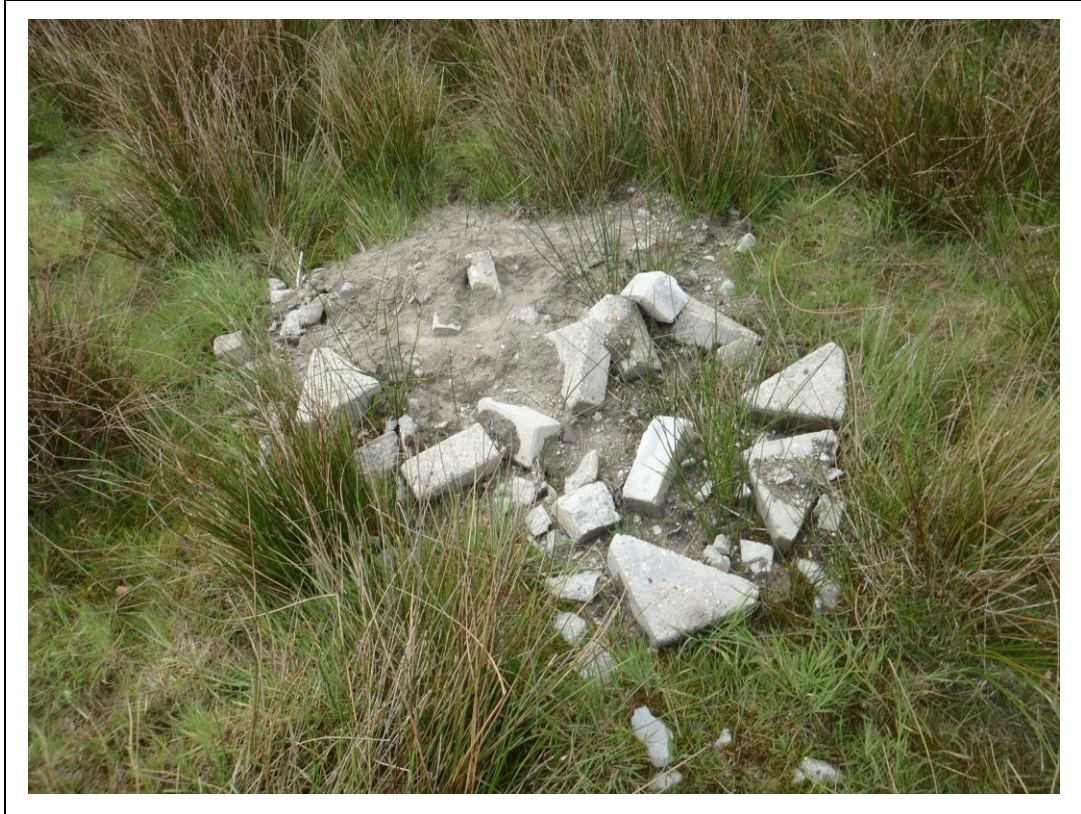
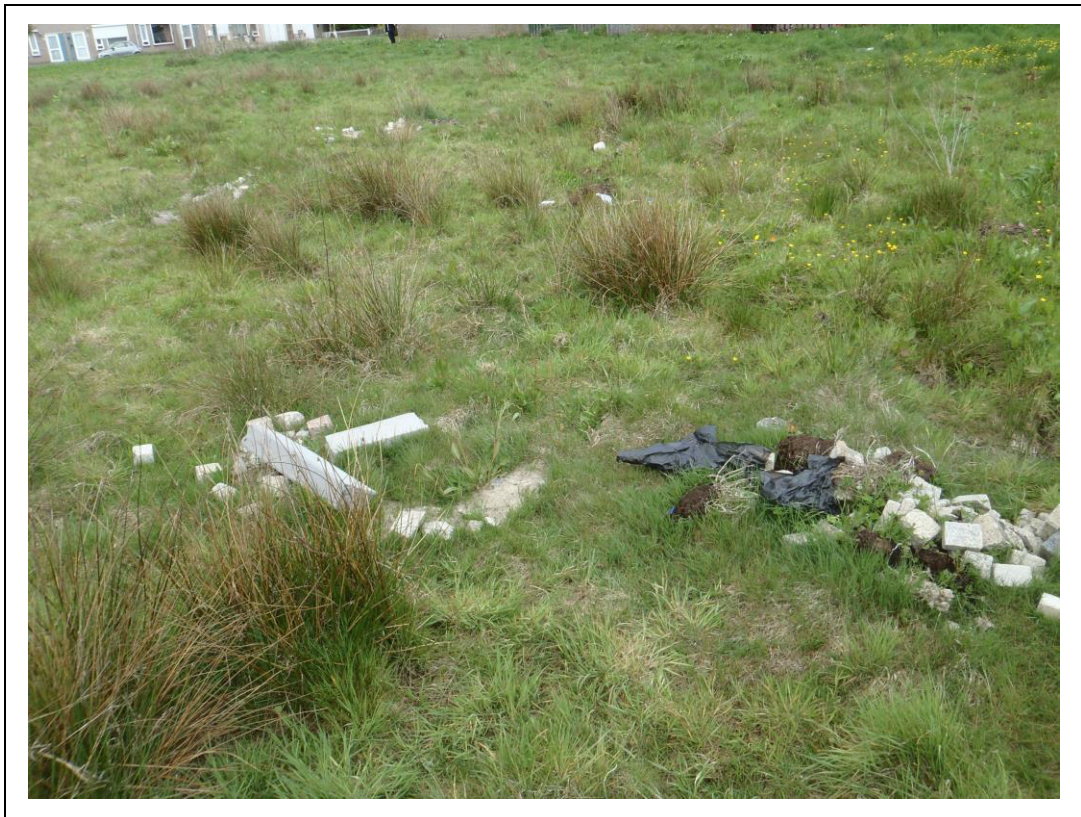
## **BIJLAGE 6: FOTO'S ONDERZOEKSLOCATIE**

Gegevens over mogelijk aanwezige kabels en leidingen zijn niet bekend. Tijdens de op de locatie uitgevoerde terreininspectie werden op het maaiveld twee kleine hopen met betonafval en -gruis aangetroffen, welke afkomstig lijken te zijn van (nieuw)bouwactiviteiten rondom de locatie. Een foto hiervan is opgenomen in bijlage 6.
