RAPPORT VERKENNEND BODEMONDERZOEK
conform NEN 5740 en NEN 5707
Raalterweg 27 - Wijhe

Opdrachtgever:
Eelerwoude

Locatie:
Raalterweg 27
8131 SB Wijhe

Projectcode: 18056616

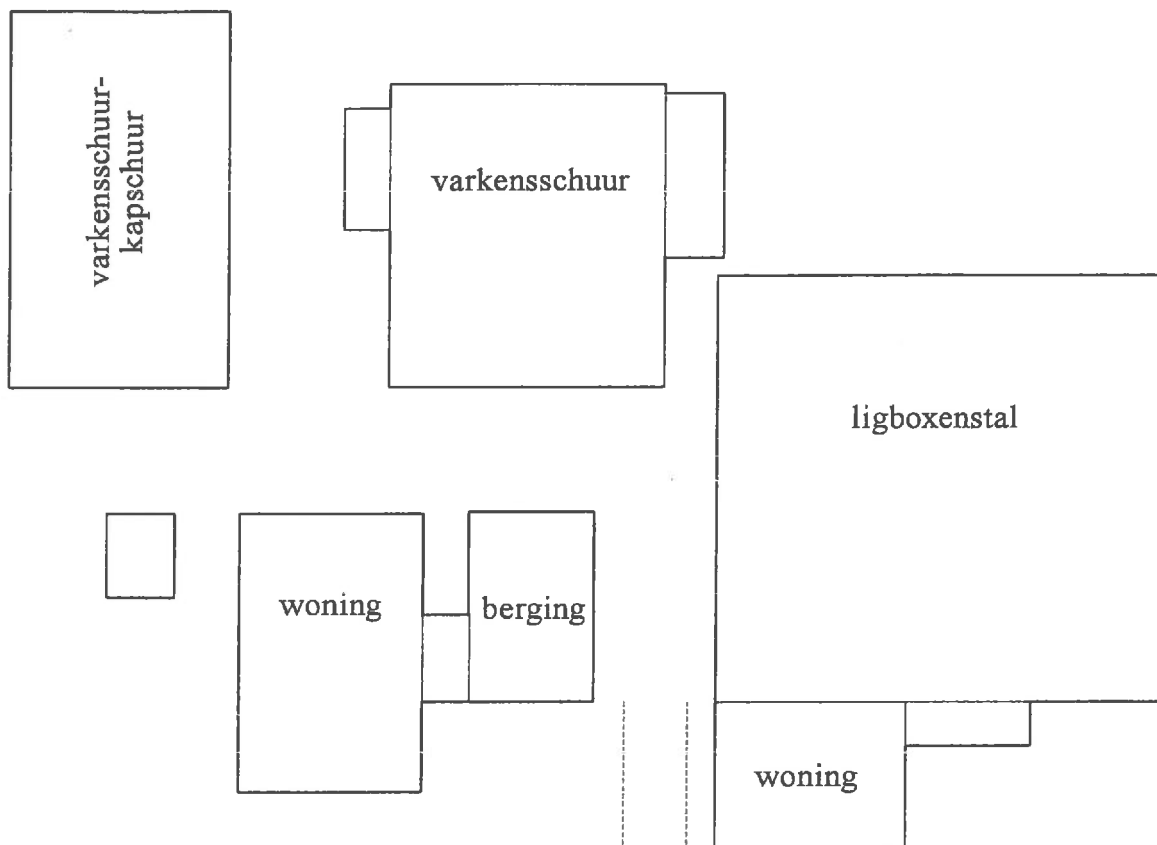
BOUWBEDRIJF DOKMAN WIJHE	
Verkennd milieukundig bodem- onderzoek Raalterweg 27A te Wijhe	
Tek. 30201671	maart 1993
Situatietekening	Schaal 1: 100
CBB Deventer - Breda B.V.

grens bouwblok

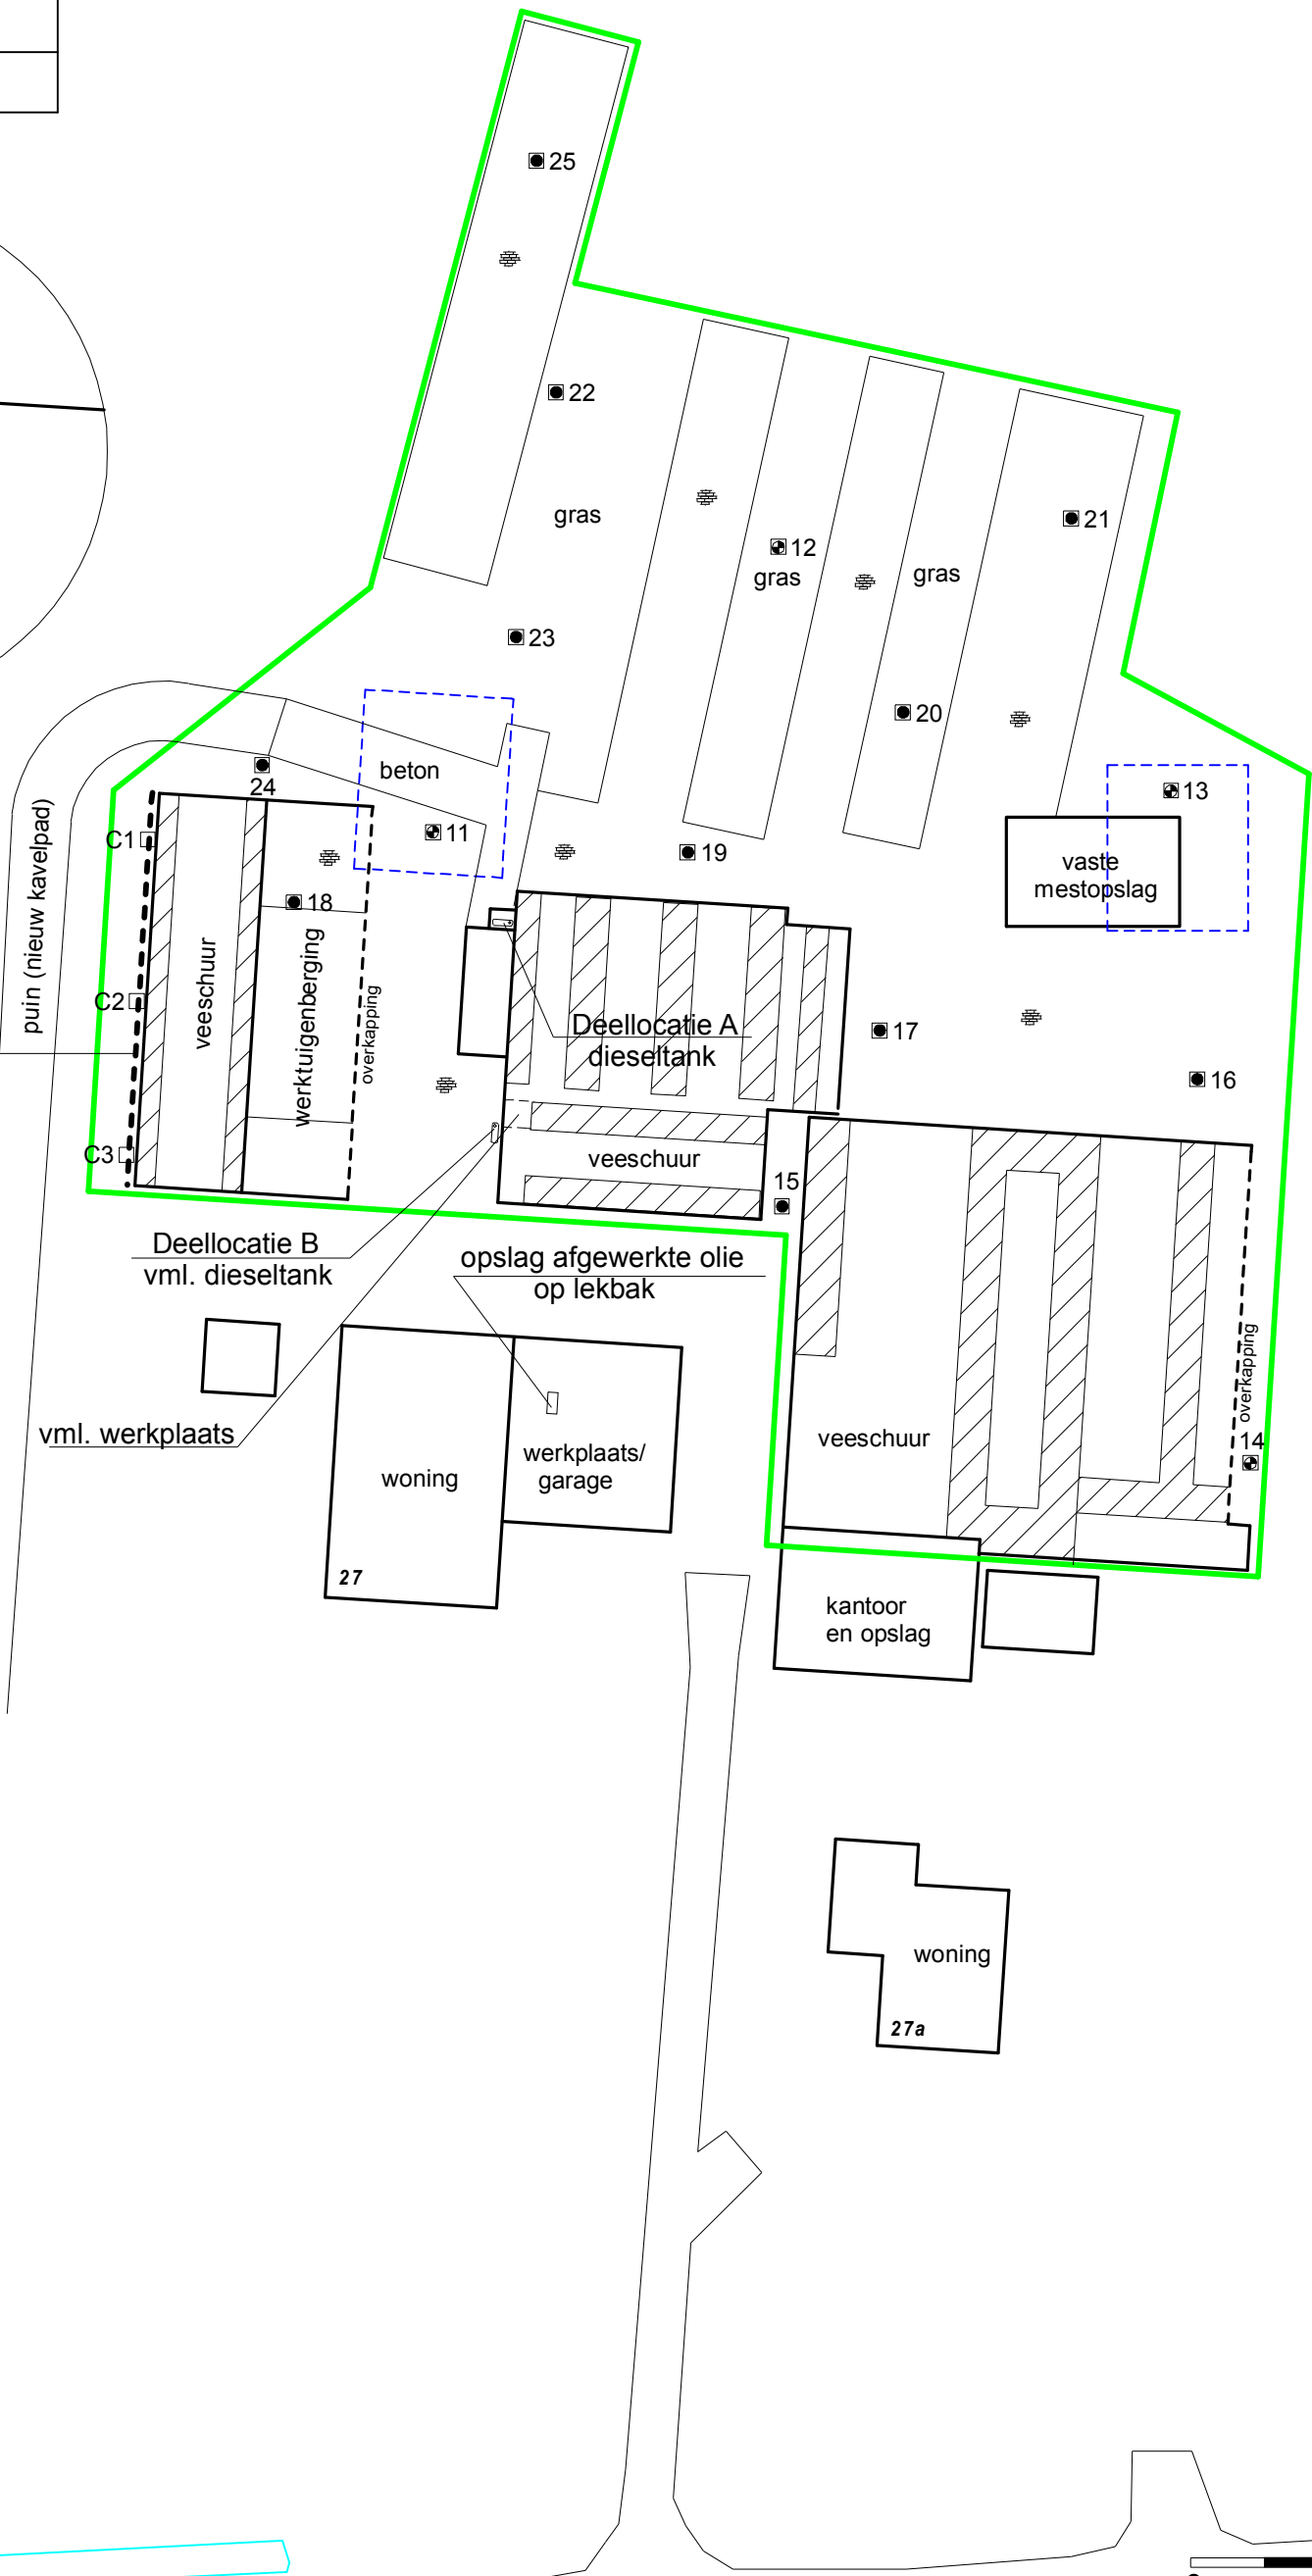
Boorplan verkennend bodemonderzoek Kruse Milieu BV, oktober 2018

**Detailtekening
Deellocatie A
Schaal 1:200**

**Detailtekening
Deellocatie B
Schaal 1:200**

Deellocatie C
druppelzone

puin (nieuw kavelpad)
