## Verkennd Bodemonderzoek

Project: 2020-110.4

Locatie: Brandlichterweg 65 te Denekamp

Datum: 19 november 2020

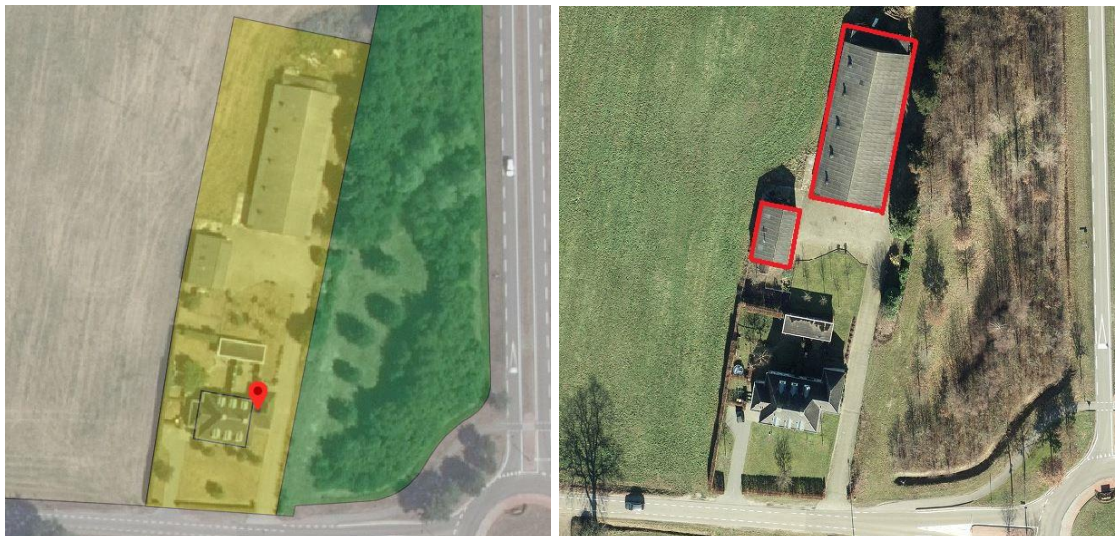
Op de onderstaande afbeelding is de globale onderzoekslocatie weergegeven. Enkel de varkensschuur en de loods op de afbeelding rechts zal volgens de voorgenomen ontwikkeling worden gesloopt.

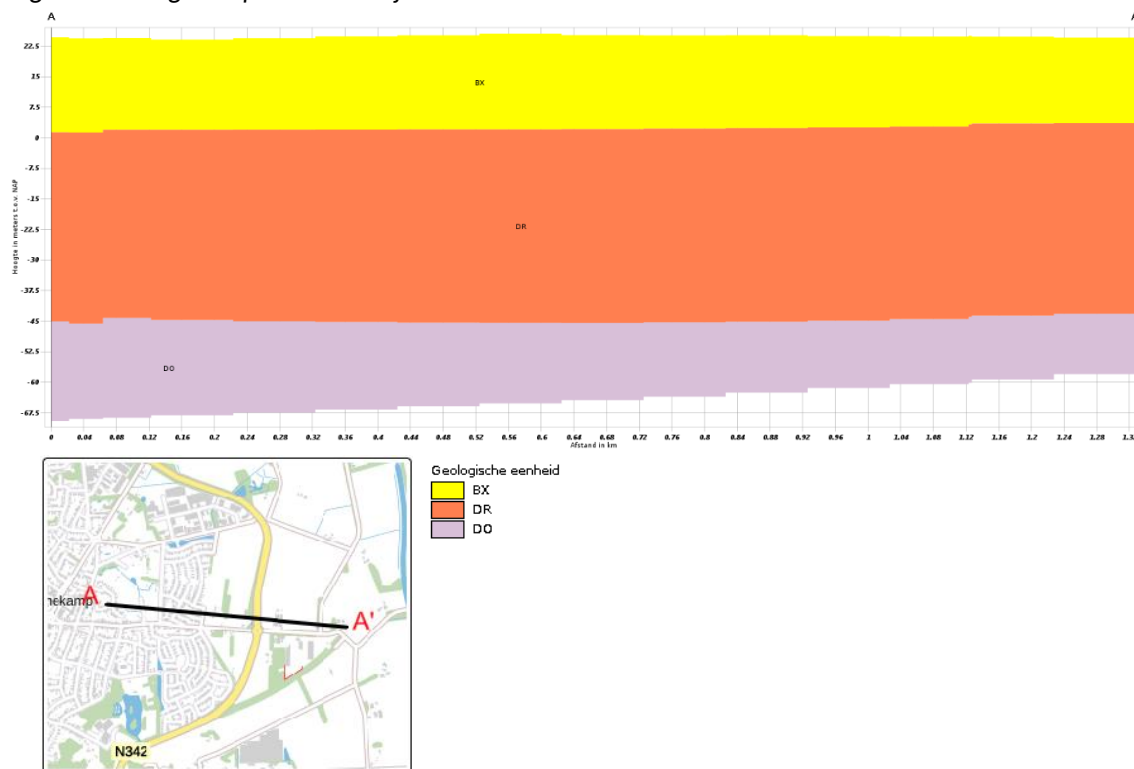
Figuur 1 Geologisch opbouw landelijk model DGM v2.2

De regionale geohydrologische bodemopbouw is weergegeven in onderstaande figuur.

De boorlocatie bevindt zich circa 25 meter boven NAP. De regionale grondwaterstroming is noordwestelijk.

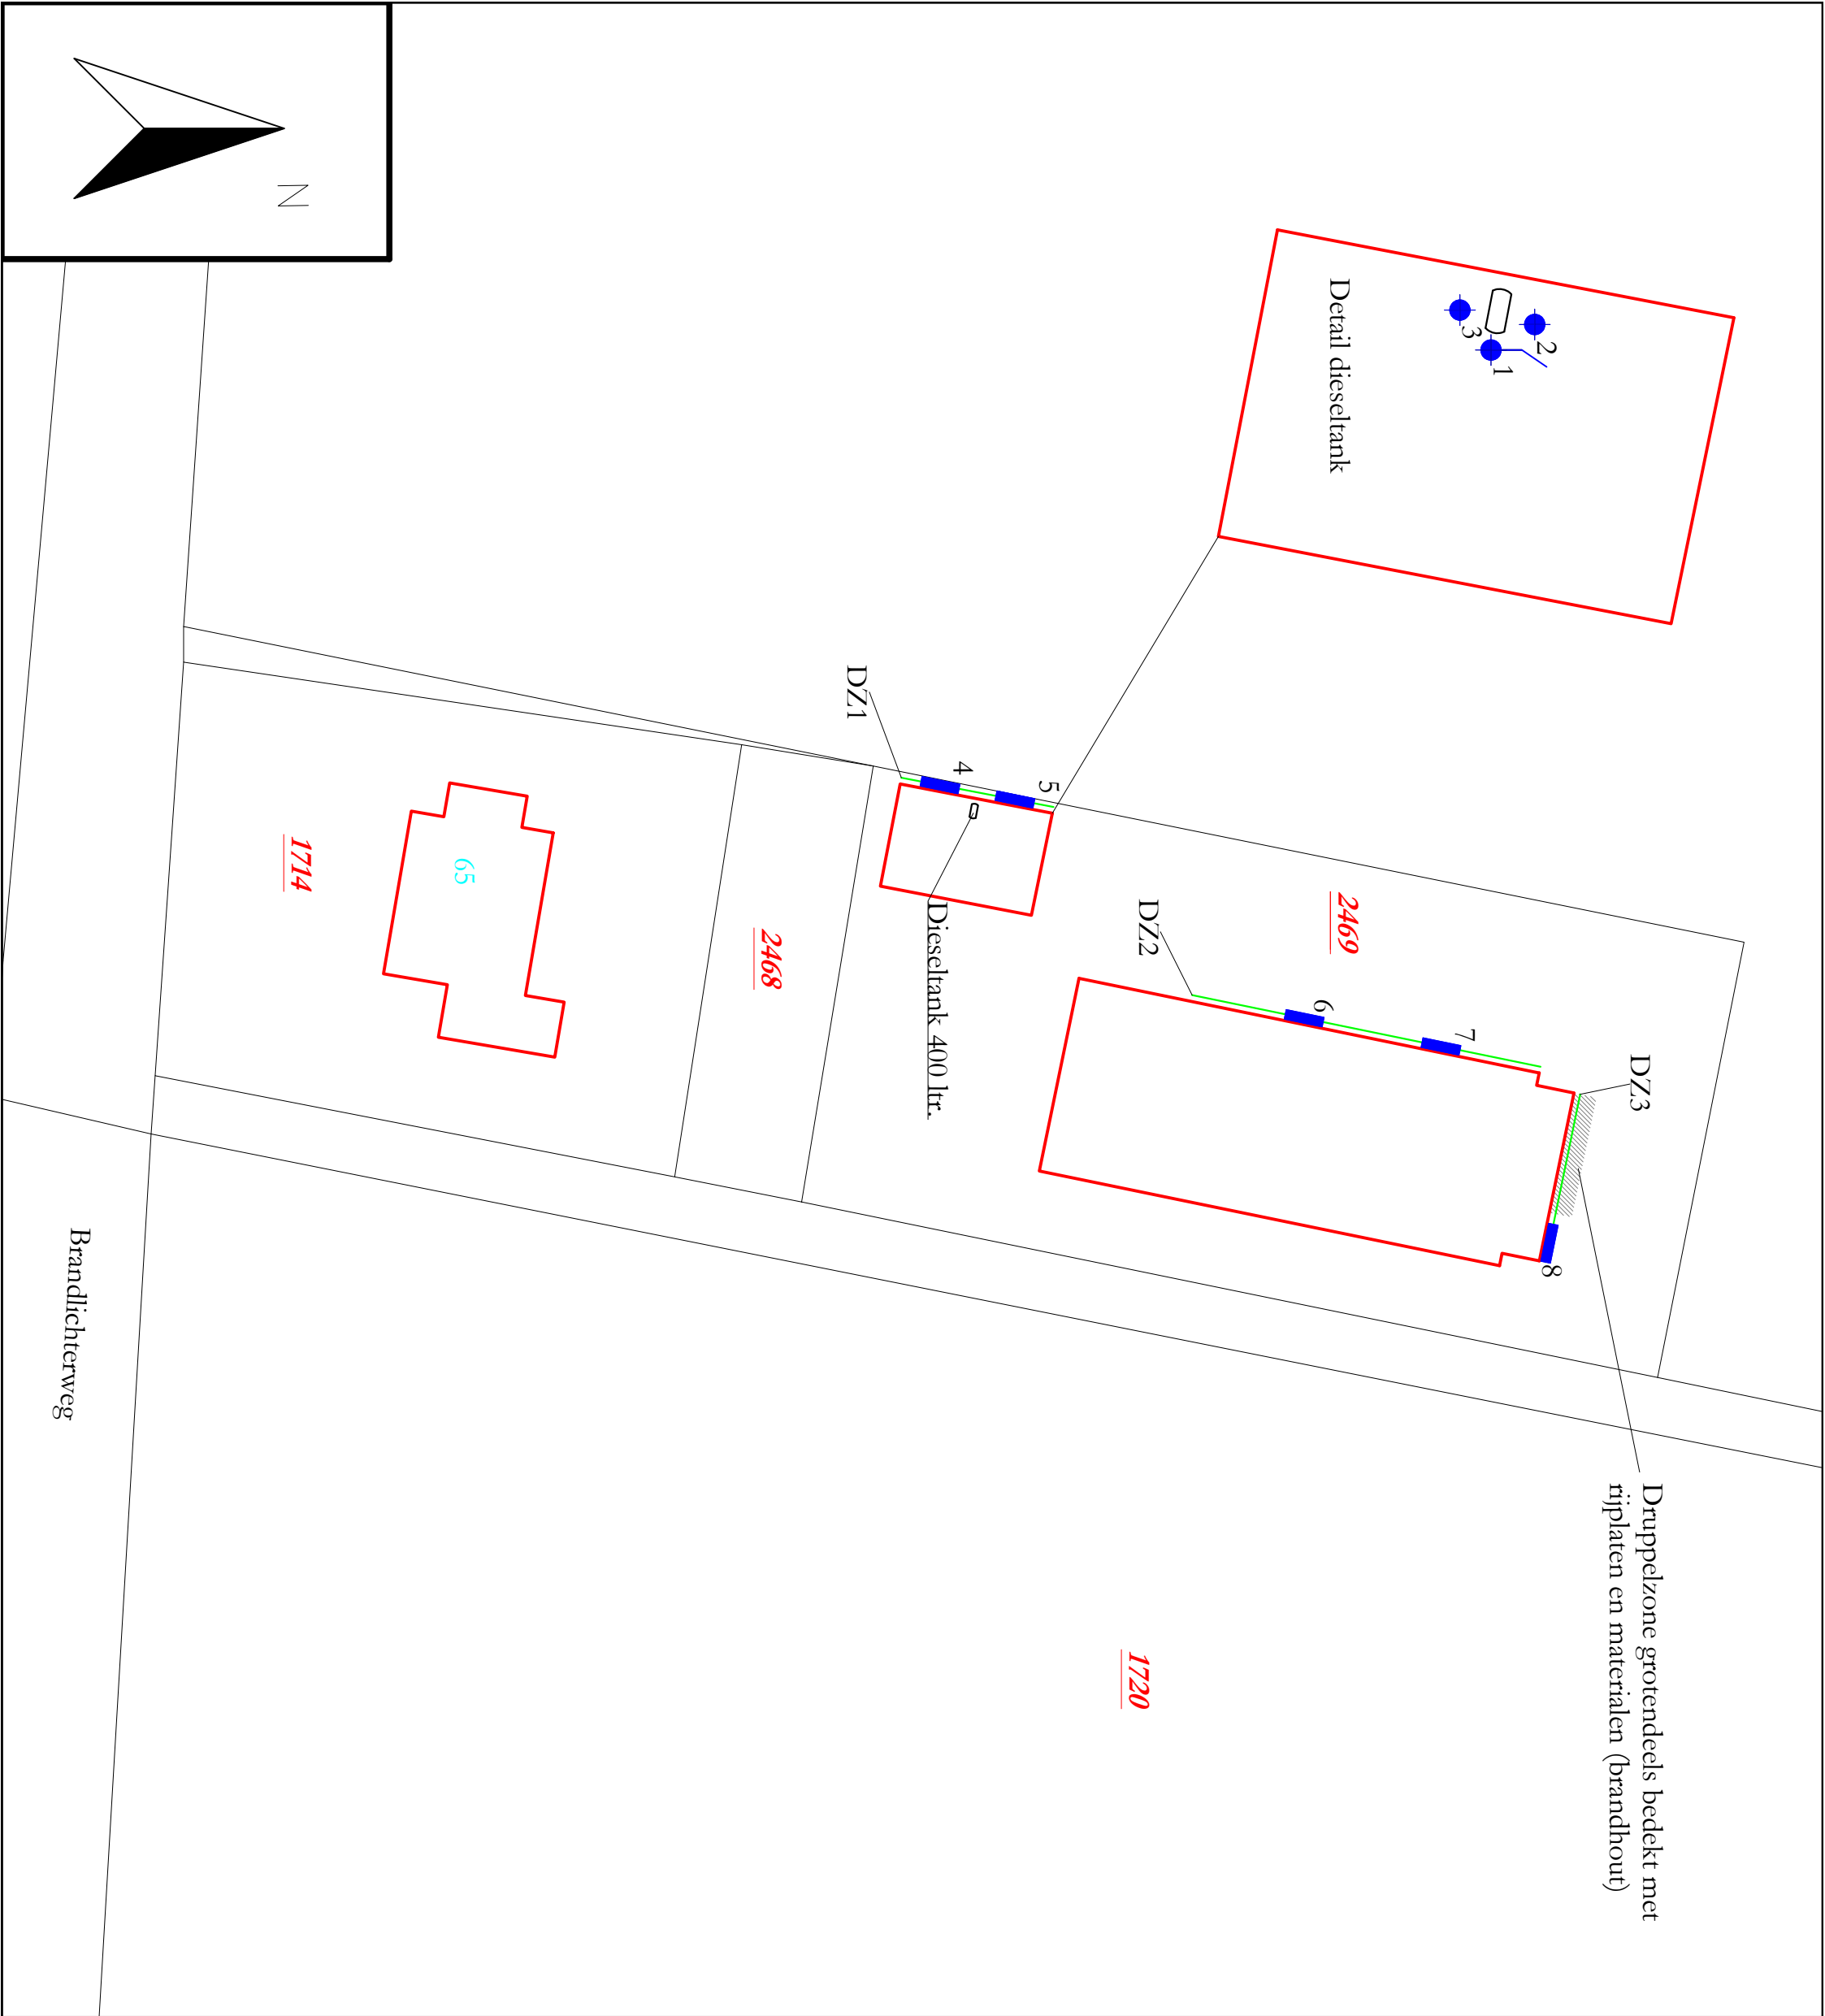
Overzichtstekening boorpunten

De veldwerkzaamheden zijn uitgevoerd op 28 oktober 2020 (plaatsing peilbuizen en monsternamen grond), en 4 november 2020 (monsternamen grondwater). De positie van de boorlocaties zijn weergegeven in bijlage III.

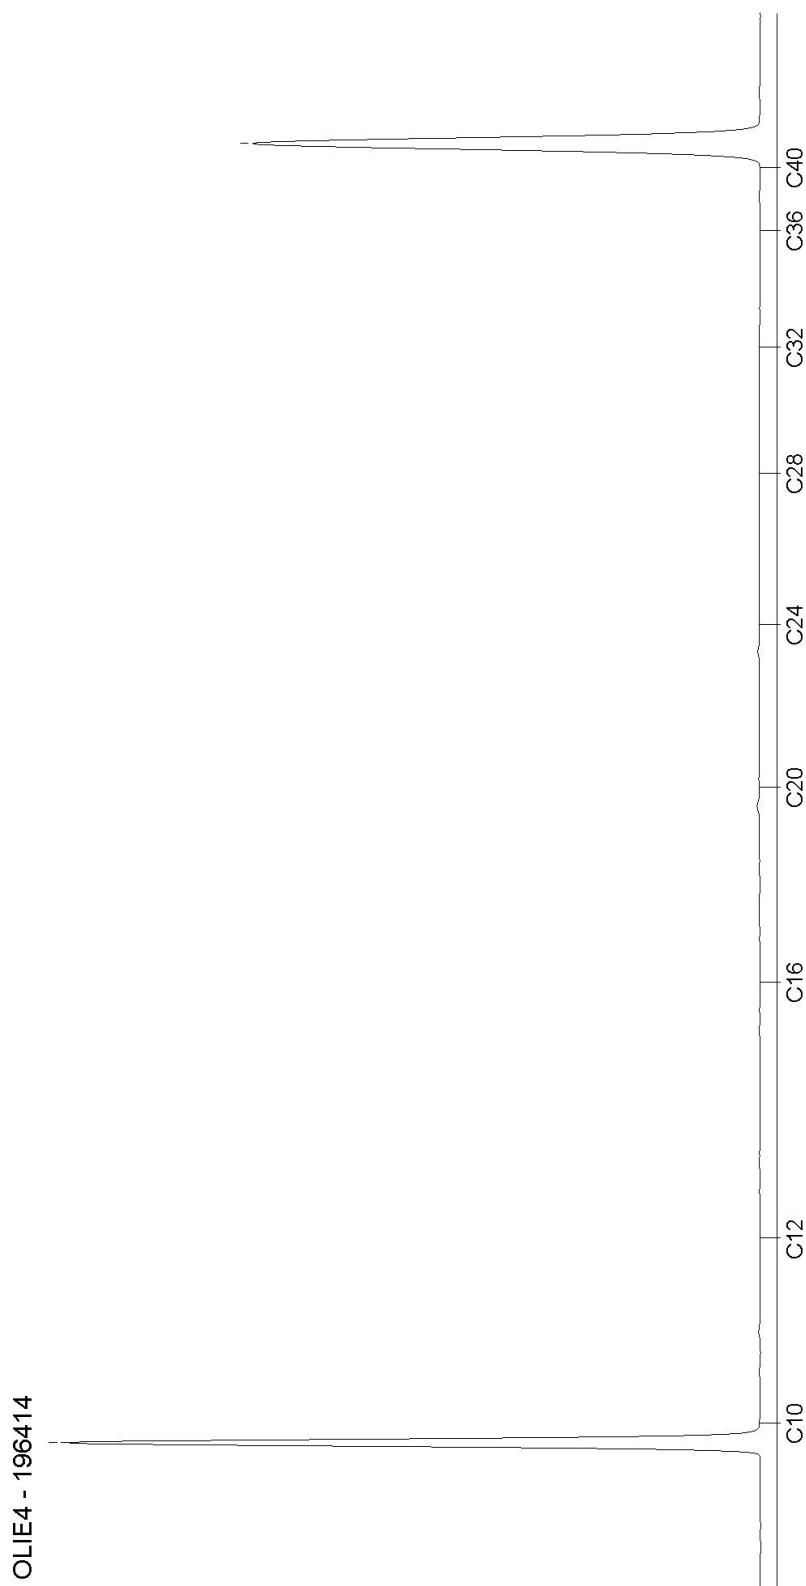
**Monsteromschrijving: BM1**

CHROMATOGRAM for Order No. 986369, Analysis No. 196414, created at 30.10.2020 07:13:46

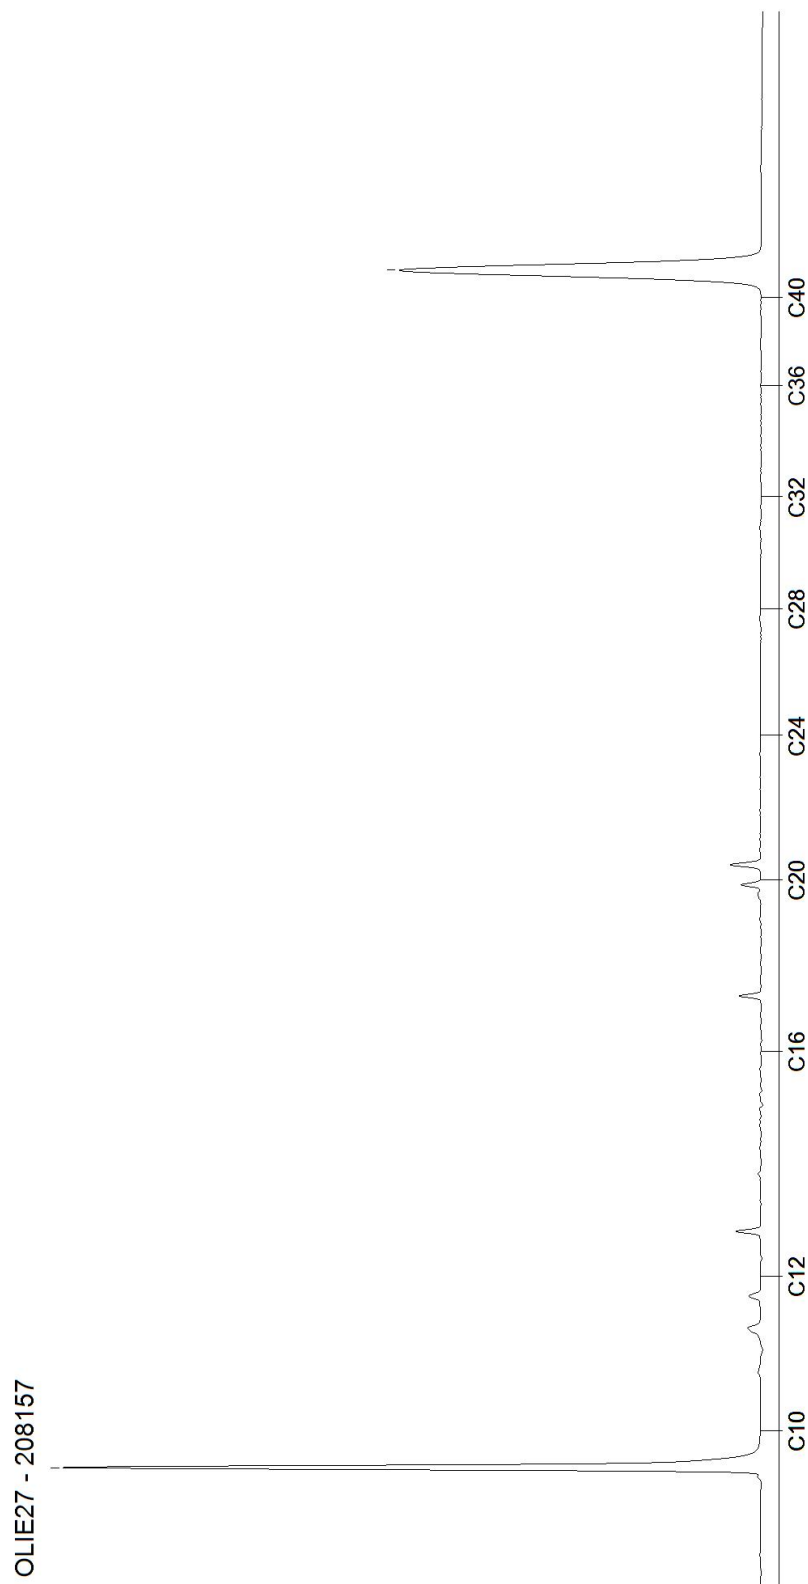
**Monsteromschrijving: PB1 WM1**

CHROMATOGRAM for Order No. 988494, Analysis No. 208157, created at 09.11.2020 09:34:12
