**RAPPORT VERKENNEND EN NADER  
BODEMONDERZOEK  
conform NEN 5740 en NEN 5707  
Deurningerstraat 5 - Weerselo**

*Locatie:*  
Deurningerstraat 5  
7595 NH Weerselo

Projectcode: 18019016

Rapportagedatum: 15 januari 2019 (versie 2)

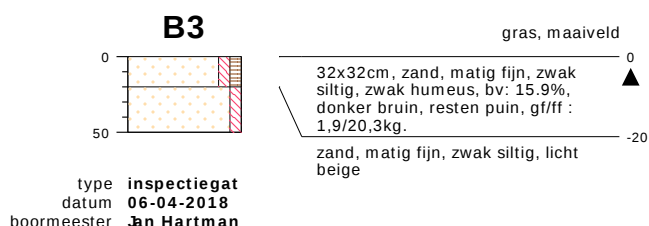
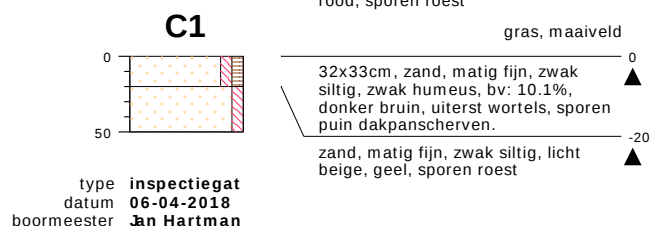
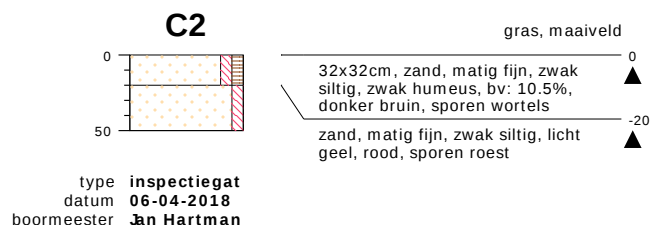
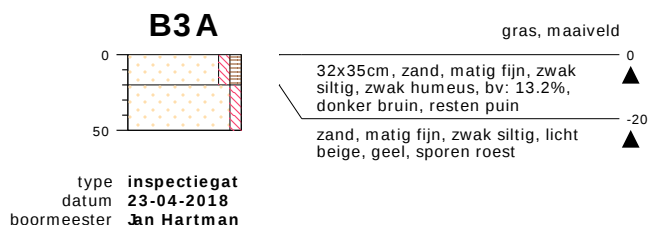
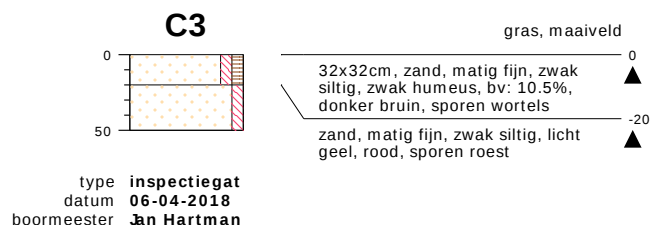
## bodemprofielen schaal 1:50

onderzoek **Deurningerstraat 5 - Weerselo**  
projectcode **18019016**  
datum **15-01-2019**  
getekend conform **NEN 5104**  
pagina **3 van 5**
