**RAPPORT VERKENNEND BODEMONDERZOEK**  
**conform NEN 5740**  
Everlostraat 3A - Rossum

*Locatie:*  
Everlostraat 3A  
7569 MP Rossum

Januari 2015

Projectcode: 14048210

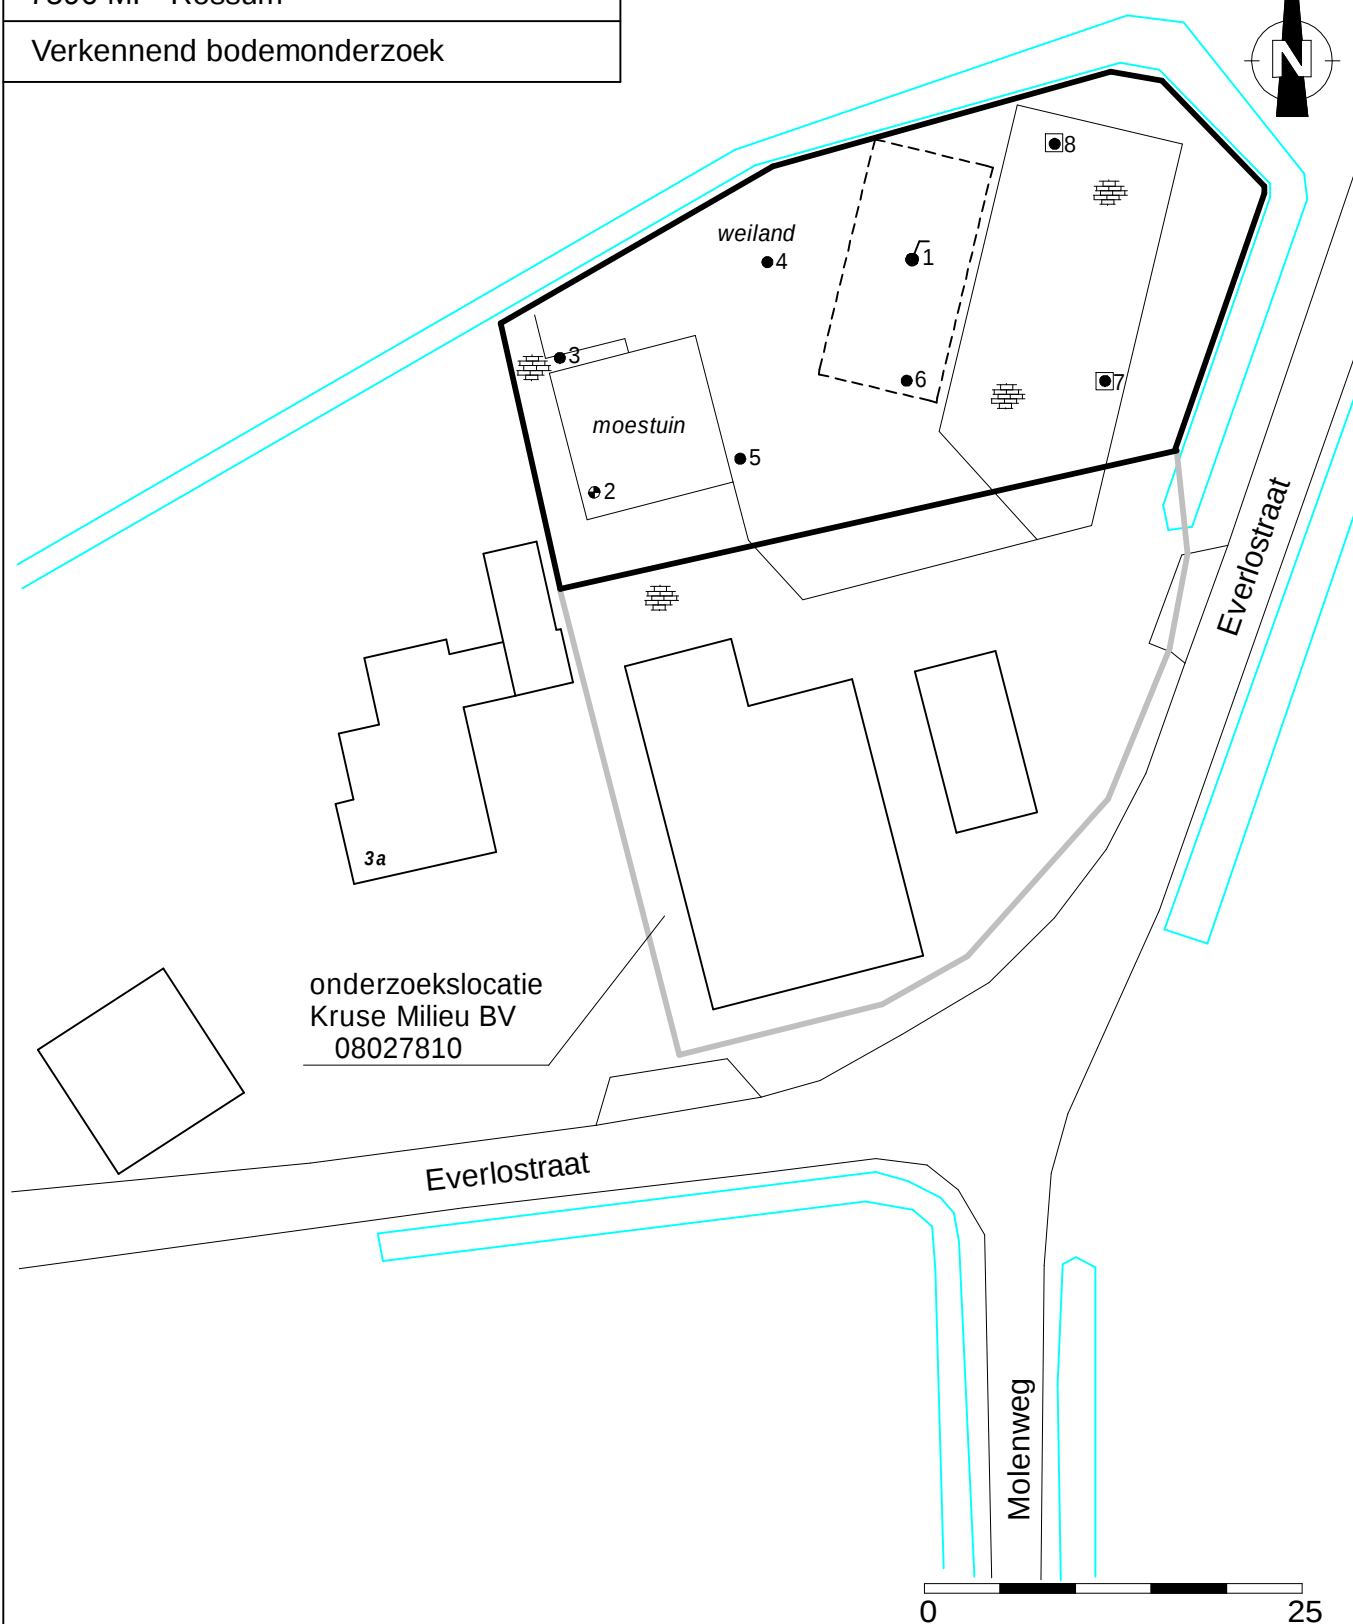
Bijlage I  
Regionale ligging locatie (1:25000)  
Situatieschets Kruse Milieu BV met boorlocaties (1:500)

In bijlage I is de regionale ligging van de locatie weergegeven. Tevens is een situatieschets opgenomen waarop de boorlocaties staan weergegeven.

- = Onderzoekslocatie
- = Boring tot 0.5 meter diepte
- = Inspectiegat 30x30x50 cm
- ⊙ = Boring tot 1.0 meter diepte
- ⊗ = Boring tot 1.5/2.0 meter diepte
- ⌂ = Peilbuis

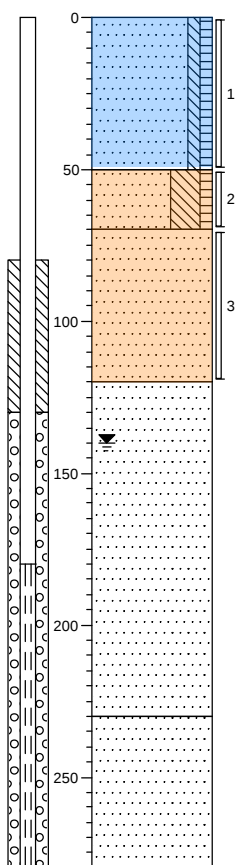
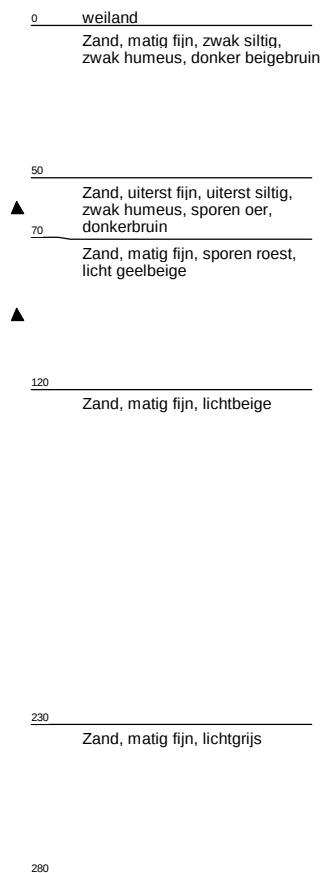
### Boring: 1

Boring 1 is doorgezet tot circa 2.8 m-mv. Wanneer het grondwater werd bereikt, werd een zuigerboor gebruikt om een PVC-peilbuis te kunnen plaatsen. Een peilbuis bestaat uit een filter met een lengte van 1.0 meter, gekoppeld aan een blinde stijgbuis. Ter hoogte van het filter, met een diameter van 28 x 32 mm, is filtergrind in het boorgat gestort. Rondom het filter is een filterkous aangebracht. Er is bentoniet in het boorgat gestort om directe indringing van hemelwater in het filter tegen te gaan. De rest van het boorgat is opgevuld met het oorspronkelijke bodemmateriaal. Vervolgens is de peilbuis grondig doorgepompt.

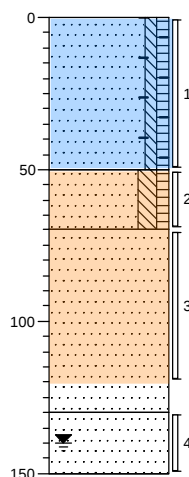
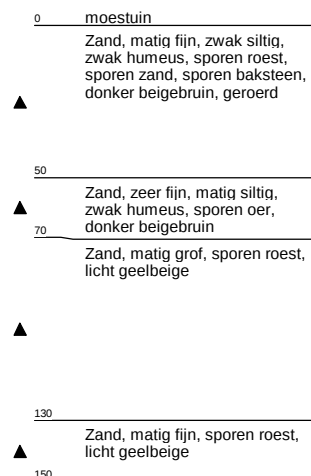
### Boring: 2

| Boring | Diepte (m-mv) | Waarneming |
|---|---|---|
| 2 | 0 - 0.50 | Sporen baksteen |
