**RAPPORT VOORONDERZOEK**  
**conform NEN 5725**  
Hoofdstraat 15 - Lattrop-Breklenkamp

Hoofdstraat 15  
7635 LJ Lattrop-Breklenkamp

Projectcode: 178002425

Rapportagedatum: 1 februari 2018

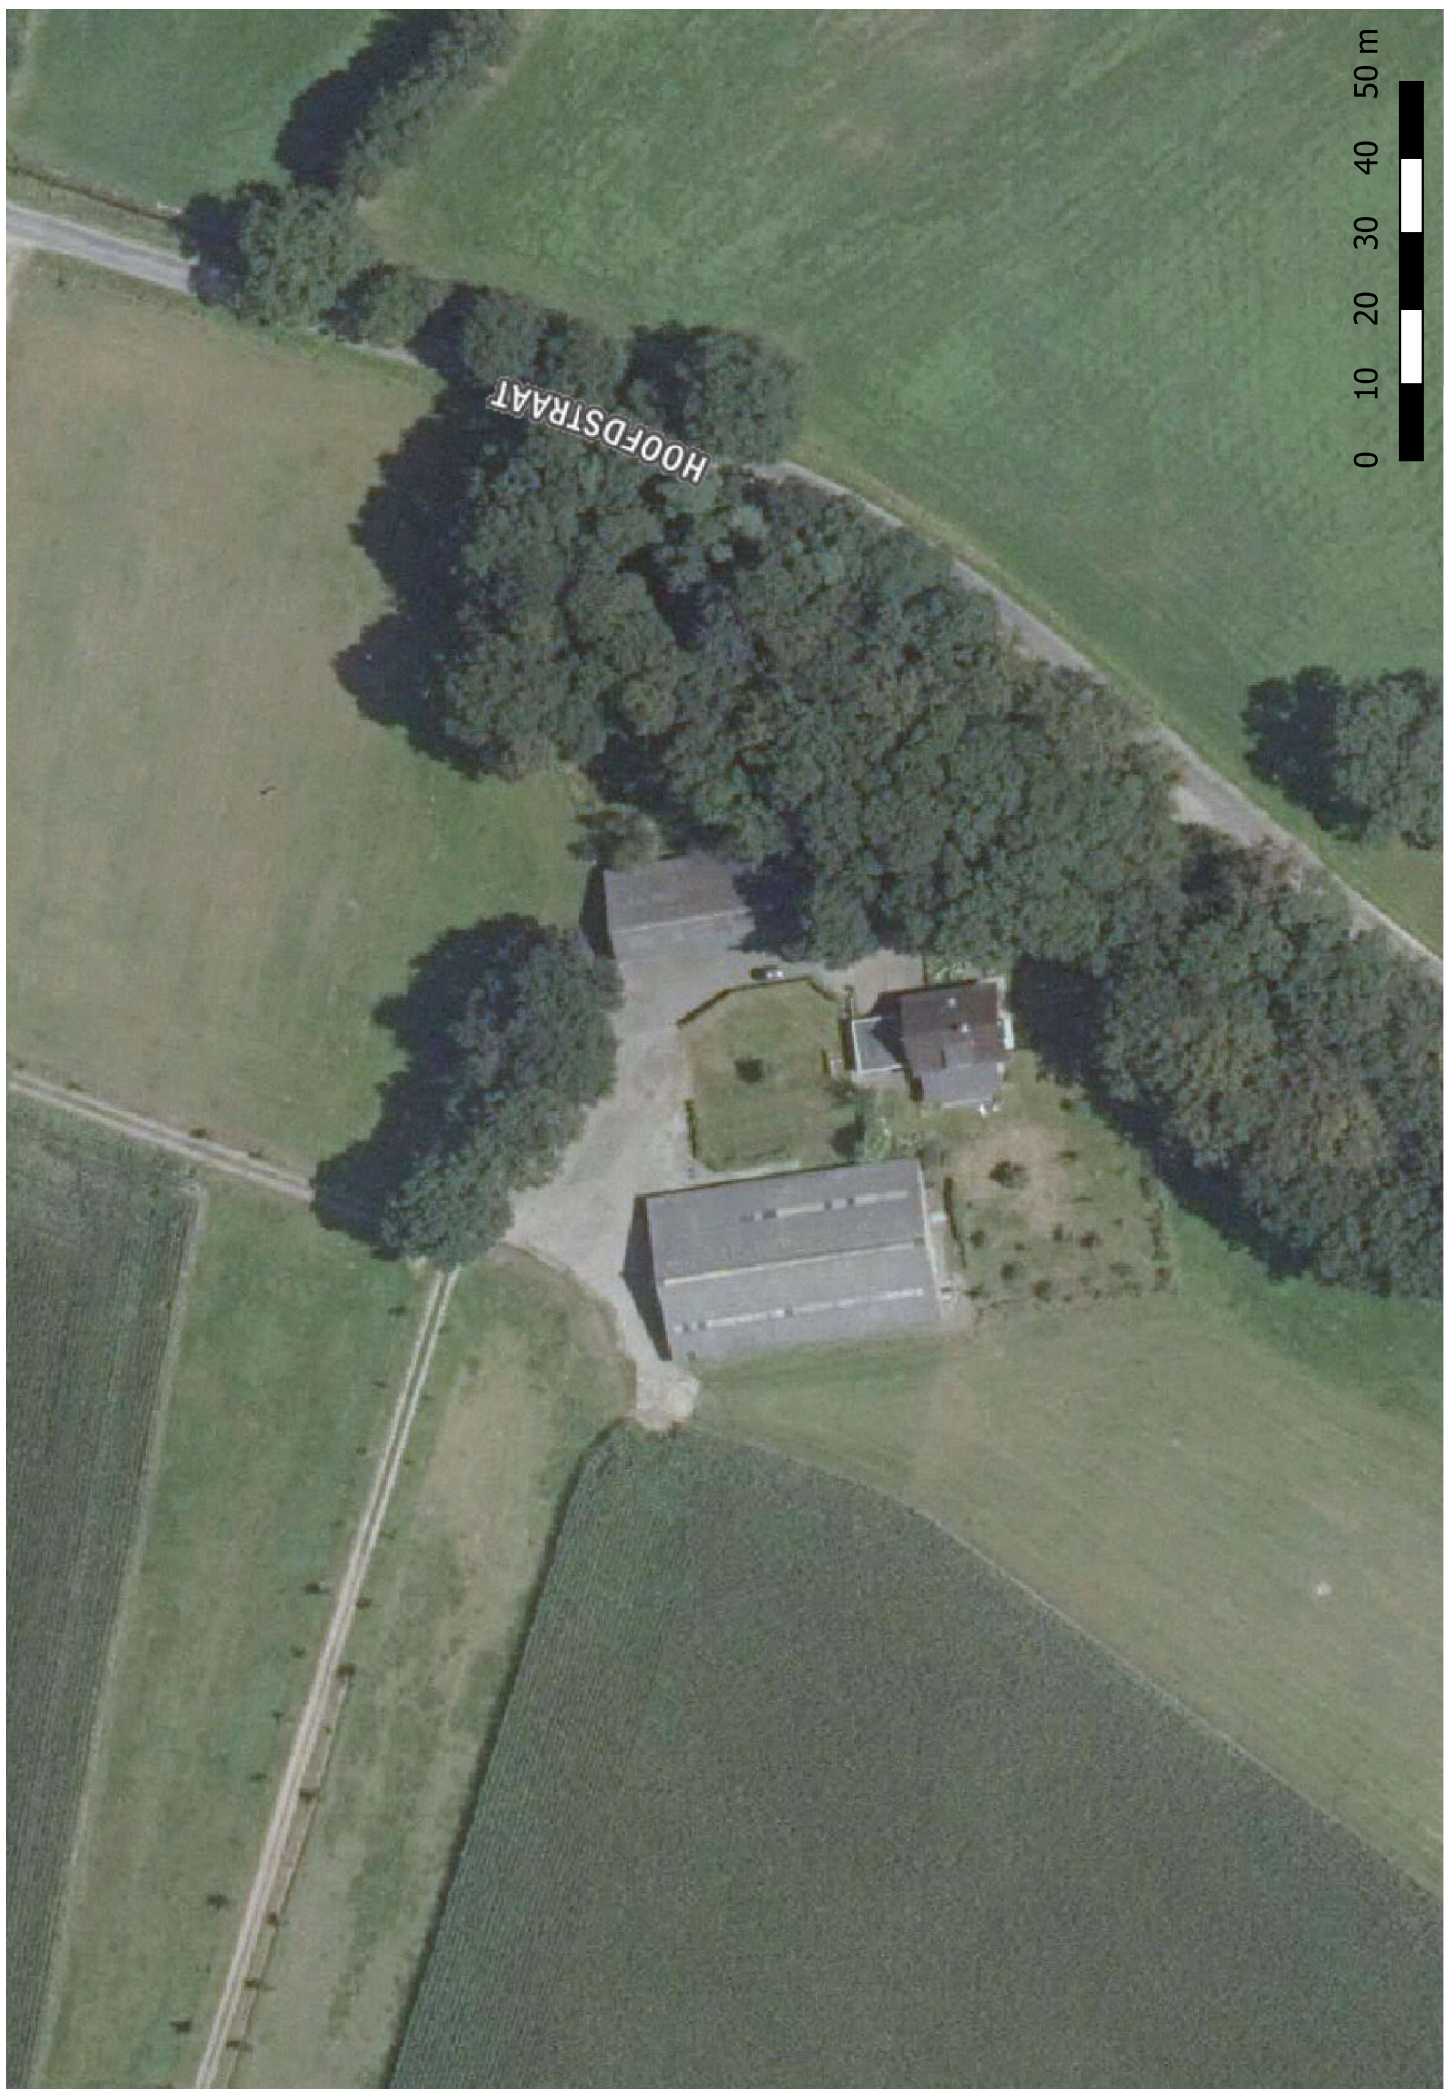
Bijlage II  
Luchtfoto (2016)

De onderzoekslocatie is bebouwd met een woning en een wagenloods. In de wagenloods is een werkplaats voor kleinschalig onderhoud aanwezig. In de werkplaats is een zeer kleine hoeveelheid olie opgeslagen voor privégebruik. De vloer van de werkplaats betreft een vloeistofdichte betonvloer. In de wagenloods worden onder andere aanhangers gestald.

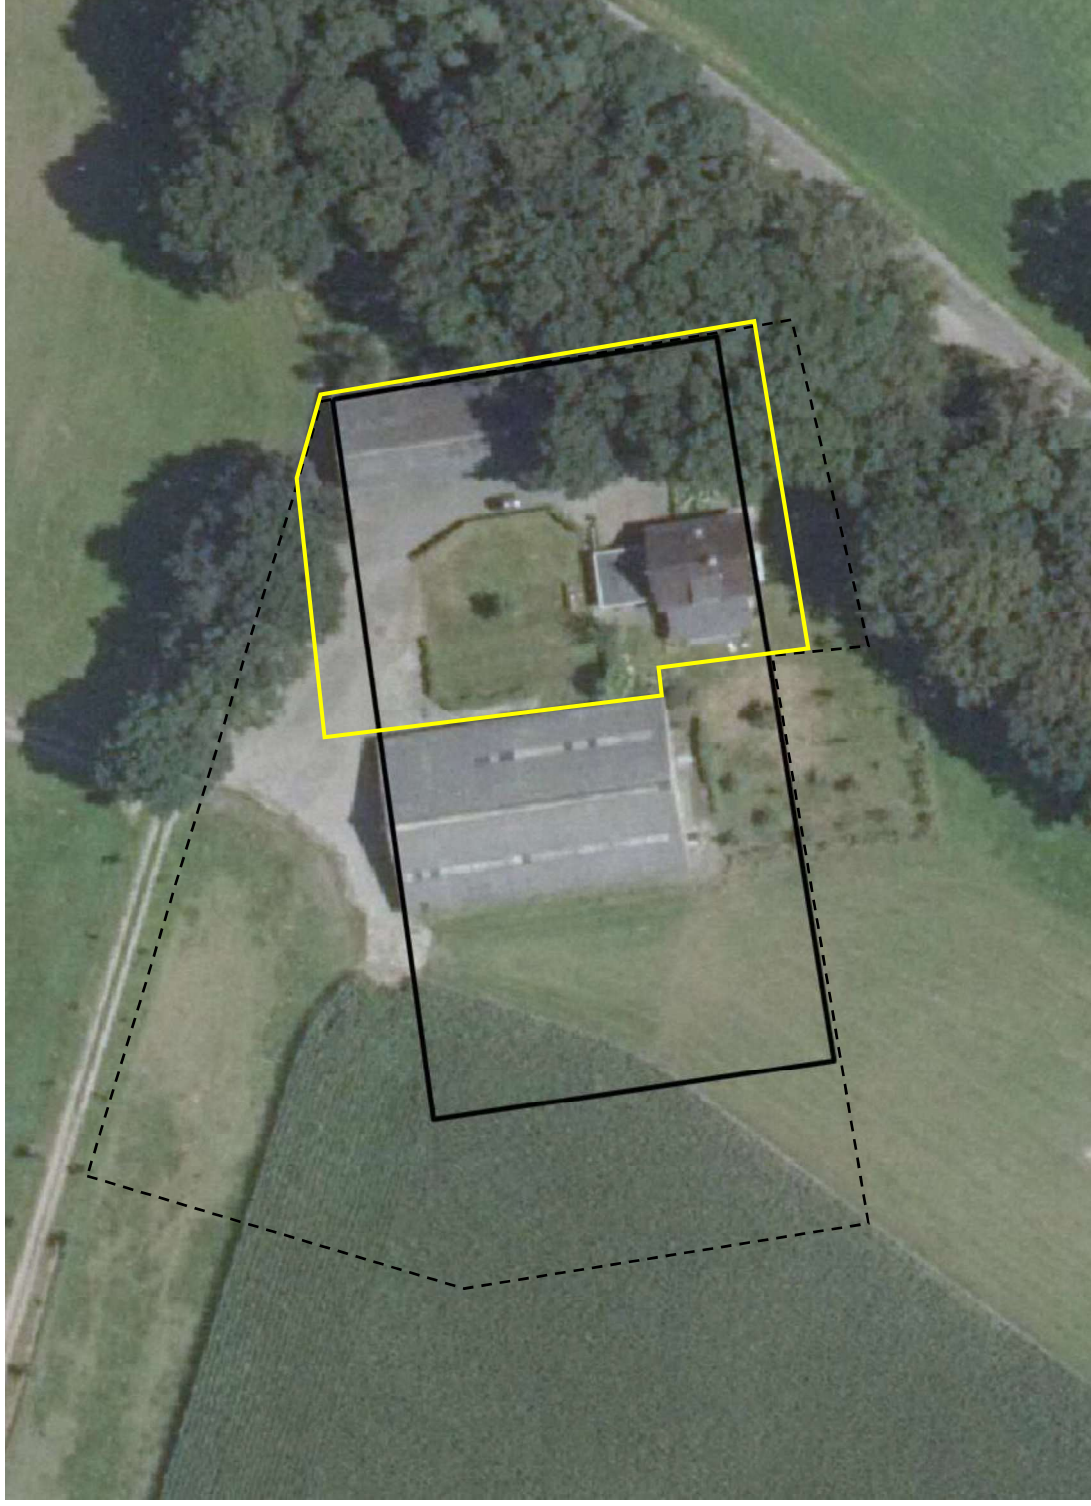
Bijlage III  
Luchtfoto met toekomstig bouwblok

De woning en de wagenloods zullen in de toekomst de bestemming wonen krijgen. De ligbox zal gesloopt worden en het terrein zal in gebruik worden genomen als agrarische grond.

Nieuw bouwblok wonen (circa 2500 m<sup>2</sup>)

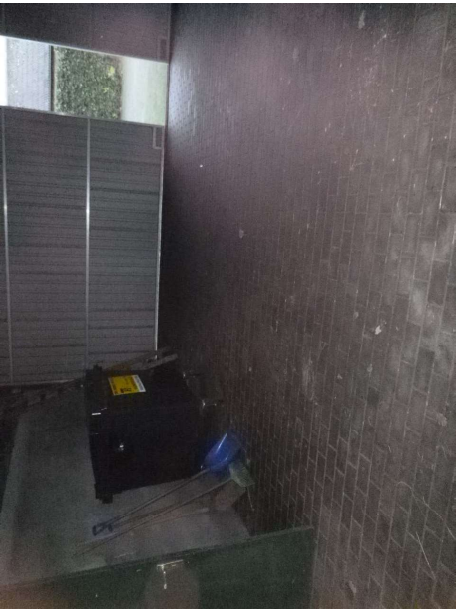
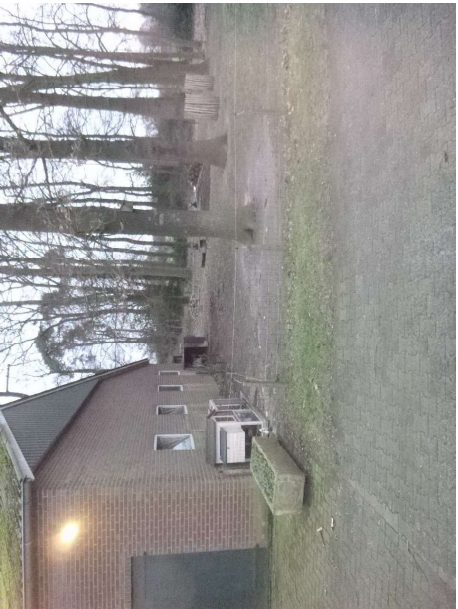
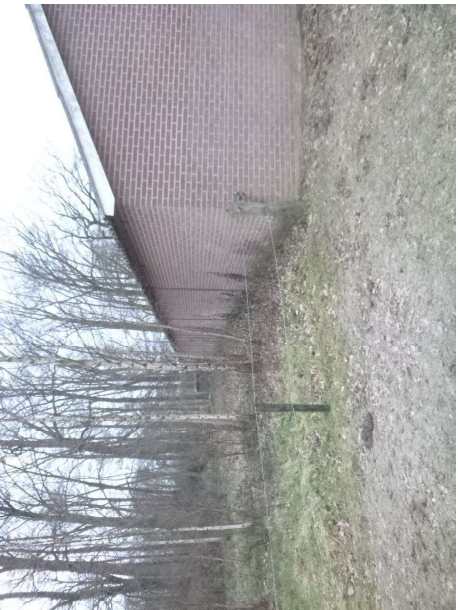
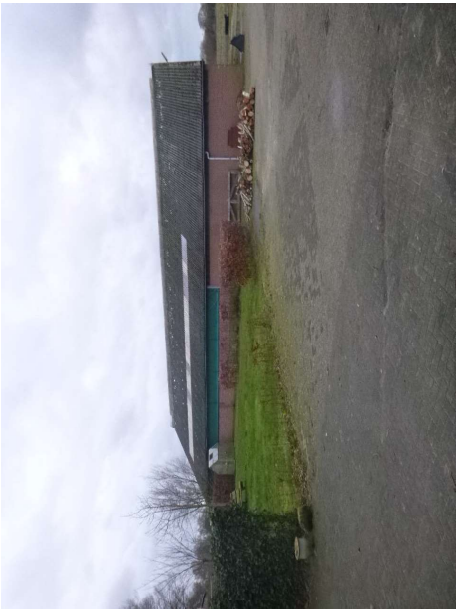
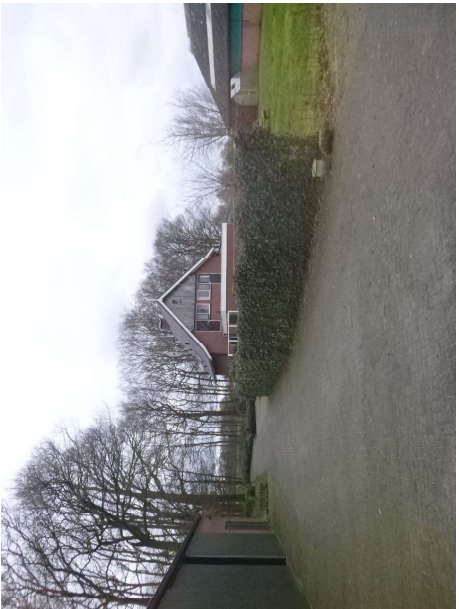
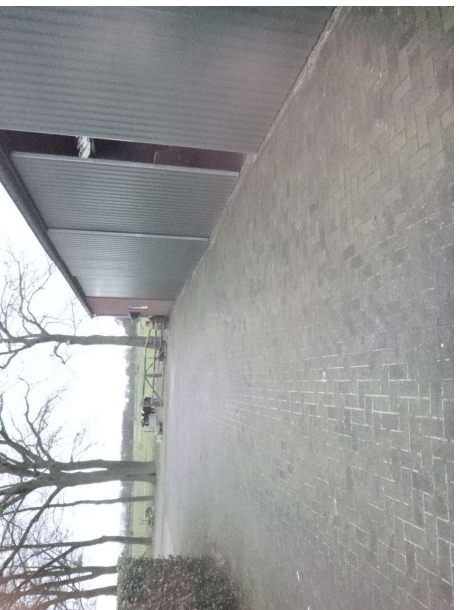
Bijlage IV  
Fotoreportage

Uit de eerder uitgevoerde asbestinventarisatie en het locatiebezoek is gebleken dat er op de onderzoekslocatie asbesthoudende daken aanwezig zijn. Op het dak van de ligboxenstal en op een deel van de voorzijde van het dak van de wagenloods liggen asbesthoudende golfplaten. Aan de westzijde van de ligboxenstal staan twee stukken asbesthoudende golfplaat tegen de muur gestald. Rondom de stal is een klinkerverharding aanwezig. Er zijn op de locatie geen asbestverdachte druppelzones aanwezig, aangezien hemelwater van de asbesthoudende golfplaten afwatert via een dakgoot of op verhard terrein.
