**RAPPORT VOORONDERZOEK**  
**conform NEN 5725**  
Goudkampsweg 15 - Oud Ootmarsum

*Locatie:*  
Goudkampsweg 15  
7637 PR Oud Ootmarsum

Juni 2018

Projectcode: 18028625

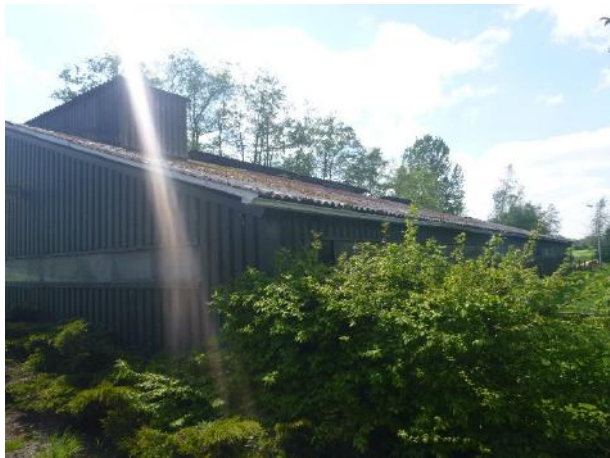
Op het dak van de schuur bevinden zich asbesthoudende golfplaten. Het hemelwater dat op de asbesthoudende golfplaten terecht komt, watert af via de dakgoten aan beide zijden van het dak. Er zijn geen asbestverdachte druppelzones aanwezig.

Noordoostzijde te slopen schuur en dakgoot

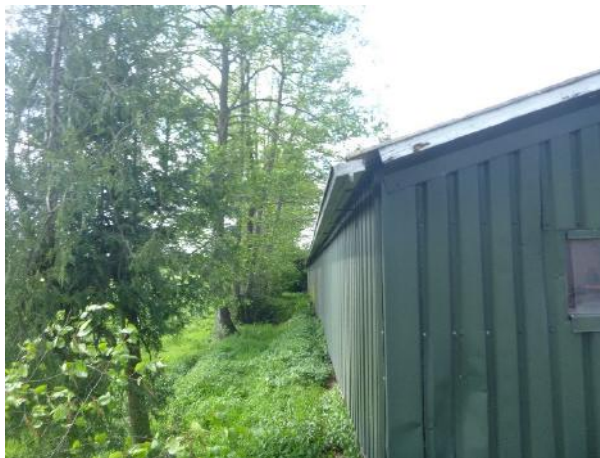
Zuidzijde te slopen schuur en dakgoot

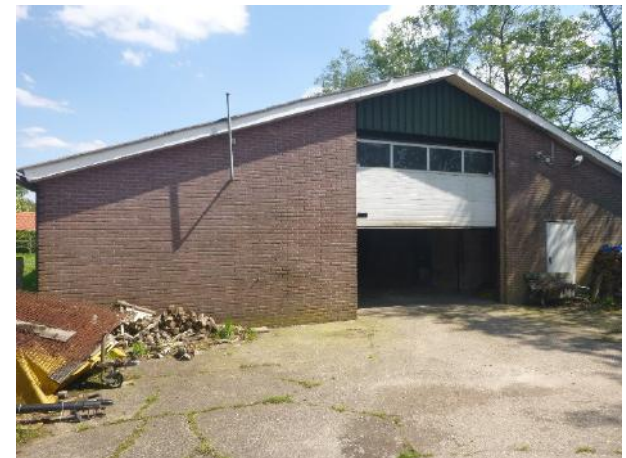
Westzijde te slopen schuur en ontluchting tank

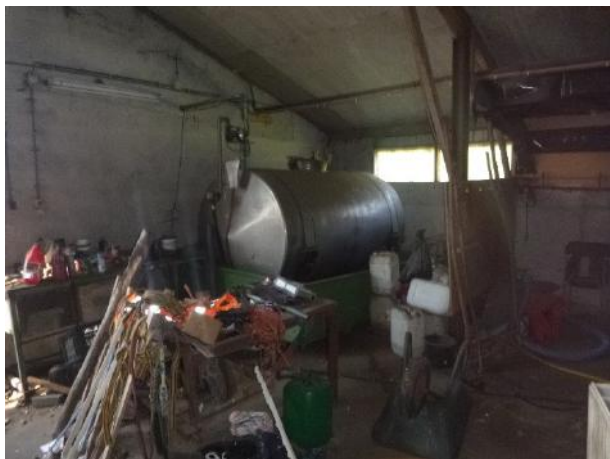
Op 15 februari 1993 is er door de gemeente Denekamp een controle uitgevoerd. Naar aanleiding van de controle is op 31 januari 1994 een kennisgeving melkrundveehouderijen ingediend. Uit de Hinderwettekening blijkt dat er in de caravanstalling een bovengrondse dieseltank aanwezig met een inhoud van 4200 liter. Deze tank is in een lekbak geplaatst.

Op 25 september 2008 is een milieucontrole uitgevoerd. Er zijn geen overtredingen van het Besluit landbouw waargenomen. De aanwezige dieseltank heeft geen installatiecertificaat en is niet voorzien van een mangat of inspectieopening. Gemeld wordt dat de dieseltank uiterlijk 1 juni 2011 buiten gebruik moet zijn gesteld.

Momenteel staan in de te slopen schuur onder andere enkele oude auto's en trekkers gestald. De bovengrondse dieseltank is nog in de schuur aanwezig, maar is inmiddels al circa 12 jaar buiten gebruik.

Bovengrondse dieseltank (inhoud 4200 liter)

De locatie van de bovengrondse dieseltank in de noordwesthoek van de te slopen schuur wordt de hypothese "verdacht" gebruikt. Geadviseerd wordt om de locatie te onderzoeken op de aanwezigheid van minerale olie componenten. Een voorstel voor dit bodemonderzoek staat weergegeven in hoofdstuk 6.

Er is op de onderzoekslocatie sprake van 1 verdachte deellocatie. Het betreft de bovengrondse dieseltank in de noordwesthoek van de schuur. Rondom de dieseltank worden 3 boringen verricht tot 1.0 meter minus maaiveld. Voor het meten van het grondwaterpeil en het nemen van grondwatermonsters wordt één diepe boring overeenkomstig NEN 5766 afgewerkt tot peilbuis. Wanneer binnen 5.0 meter onder het maaiveld geen grondwaterhoudende bodemlaag wordt aangetroffen, blijft het plaatsen van een peilbuis achterwege.

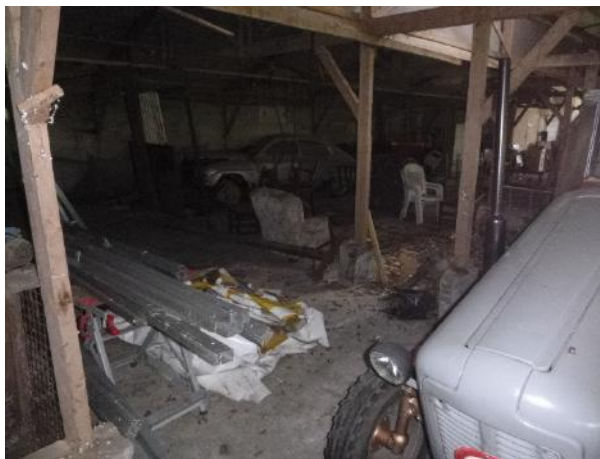
Binnenzijde te slopen schuur

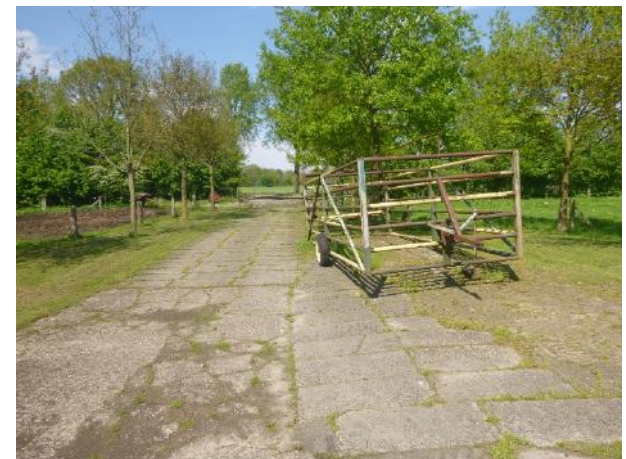
Toerit naar westzijde te slopen schuur

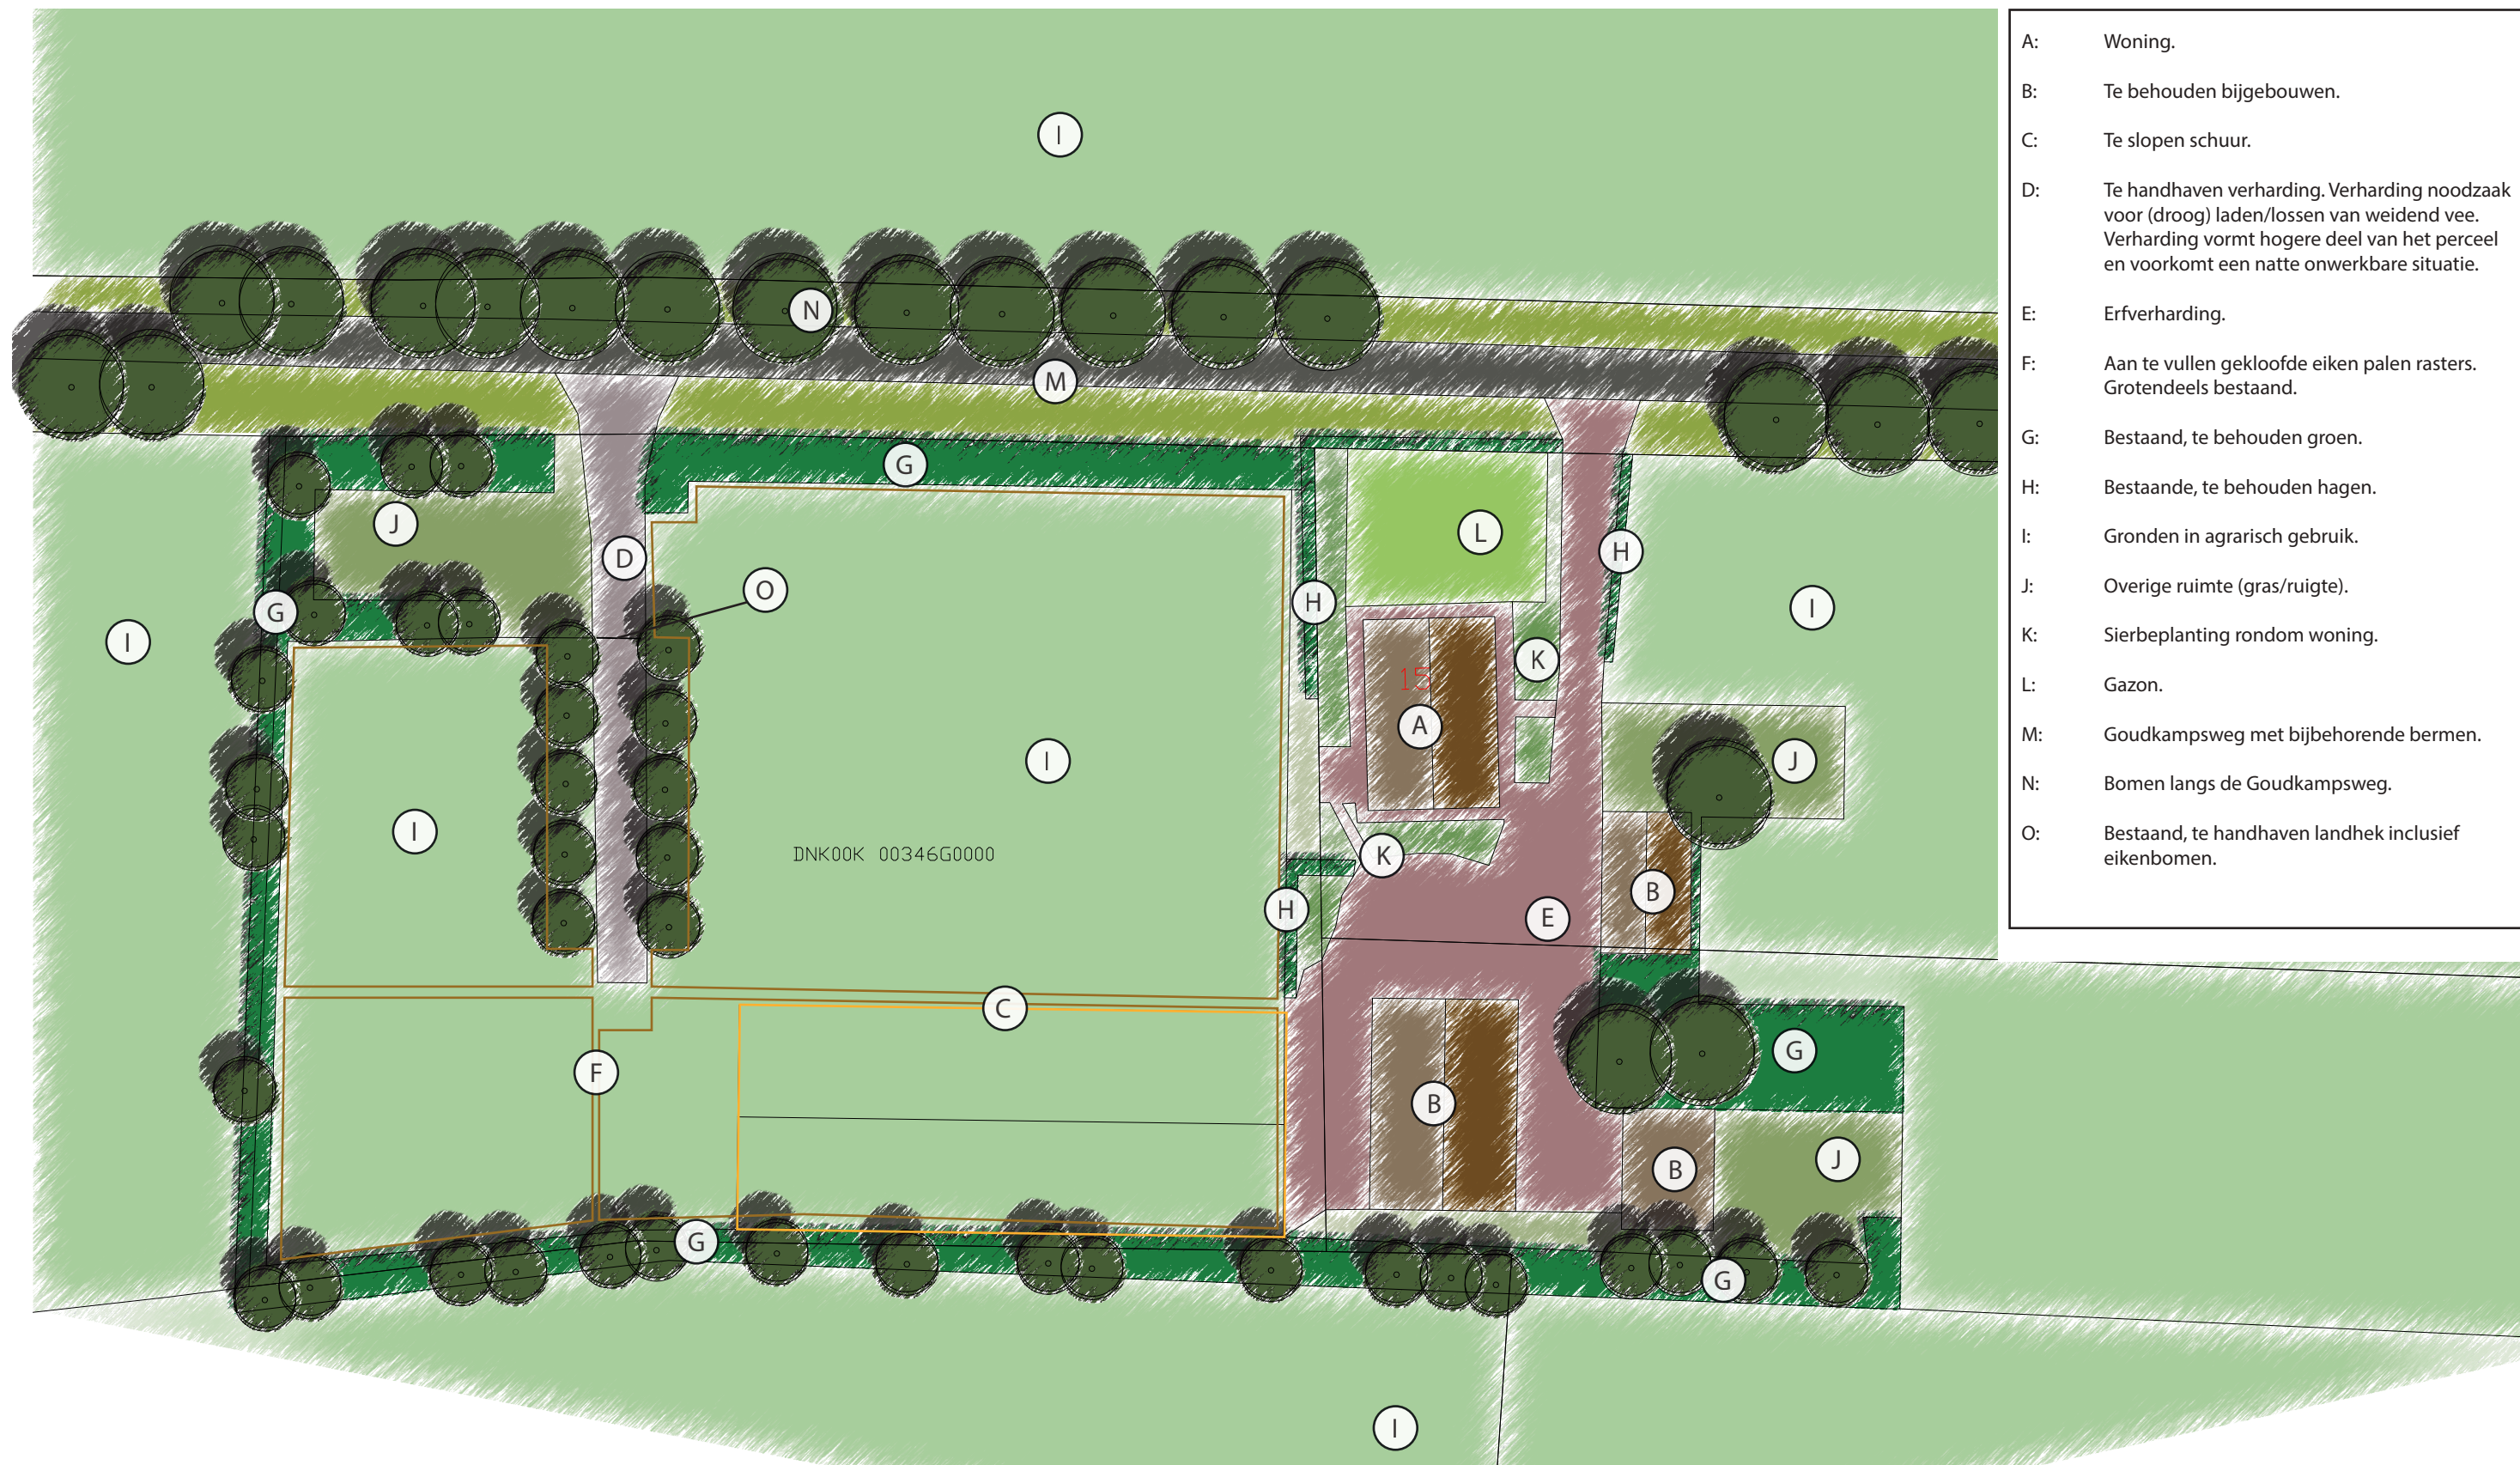
Bijlage IV  
Situatieschets toekomstige situatie

In het kader van een rood voor rood regeling zal de schuur gesloopt worden. Het vrijkomende deel van het terrein zal in gebruik worden genomen als weiland voor paarden.

- A: Woning.
- B: Te behouden bijgebouwen.
- C: Te slopen schuur.
- D: Te handhaven verharding. Verharding noodzaak voor (droog) laden/lossen van weidend vee. Verharding vormt hogere deel van het perceel en voorkomt een natte onwerkbare situatie.
- E: Erfverharding.
- F: Aan te vullen gekloofde eiken palen rasters. Grotendeels bestaand.
- G: Bestaand, te behouden groen.
- H: Bestaande, te behouden hagen.
- I: Gronden in agrarisch gebruik.
- J: Overige ruimte (gras/ruigte).
- K: Sierbeplanting rondom woning.
- L: Gazon.
- M: Goudkampsweg met bijbehorende bermen.
- N: Bomen langs de Goudkampsweg.
- O: Bestaand, te handhaven landhek inclusief eikenbomen.
