# **RAPPORT VERKENNEND BODEMONDERZOEK** **conform NEN 5740**

Nutterseweg 7 - Oud Ootmarsum

Projectcode: 18053911

Rapportagedatum: 30 augustus 2018

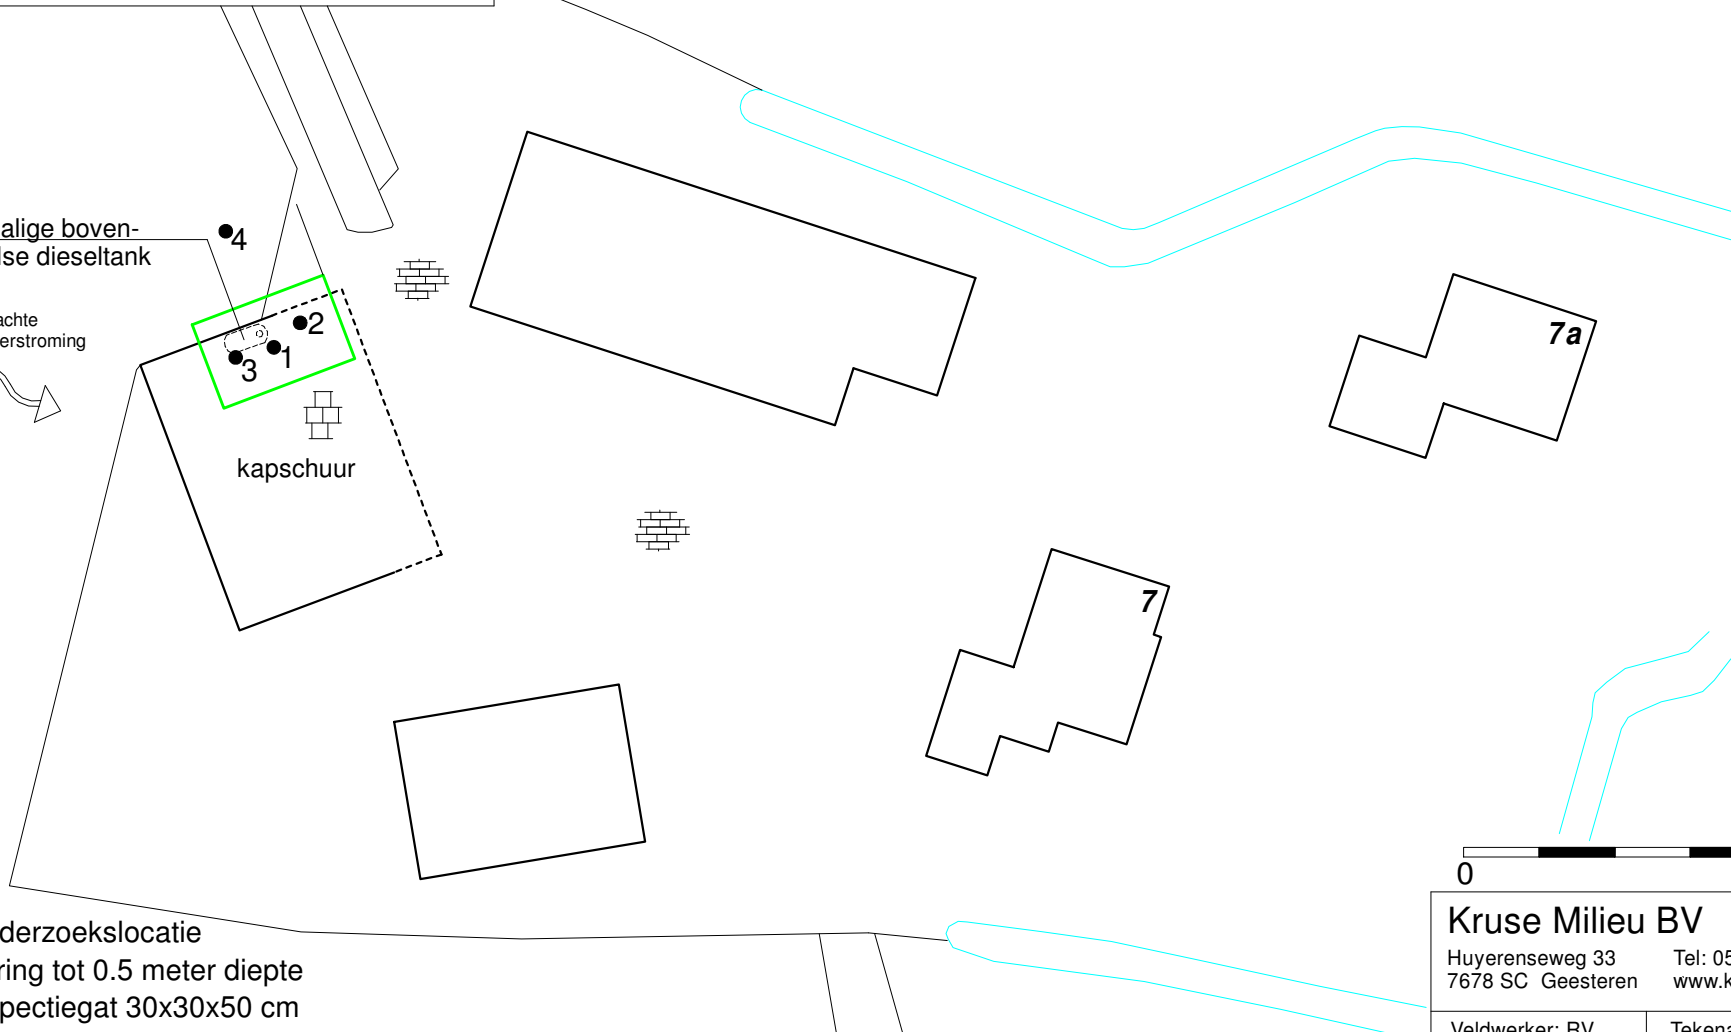
voormalige boven-  
grondse dieseltank

verwachte  
grondwaterstroming

Er zijn op 2 augustus 2018 in totaal 4 boringen verricht met behulp van een Edelmanboor tot 0.6 m-mv. De boringen zijn op een diepte van circa 0.6 m-mv gestaakt op een harde grindlaag. Boring 4 is op enige afstand van de overige boringen verricht. Ook deze boring is gestaakt op de harde grindlaag. Door de aanwezigheid van de ondoordringbare grindlaag was het niet mogelijk om een peilbuis te plaatsen. Om deze reden is het grondwateronderzoek komen te vervallen. Er is ter plekke van de voormalige dieseltank zintuiglijk geen minerale olie waargenomen in de grond (geen oliegeur, geen olie/water-reactie). De situering van de monsterpunten is weergegeven op de situatieschets van bijlage I.

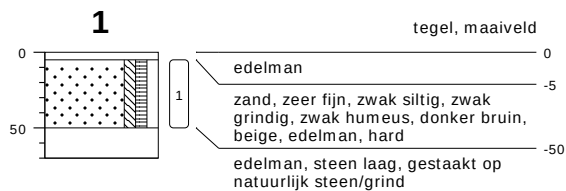
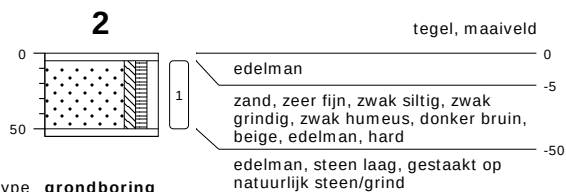
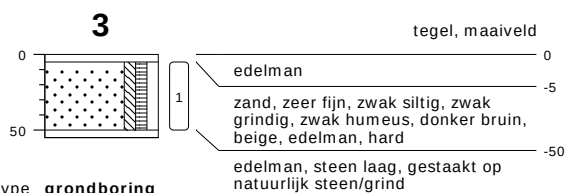
## bodemprofielen **schaal 1:50**

Tijdens de boorwerkzaamheden is de bodemopbouw beschreven en is de grond zintuiglijk beoordeeld op eventuele aanwezigheid van verontreinigingen. De boorbeschrijvingen zijn weergegeven in bijlage II.

De bodemopbouw ter plaatse van de onderzoekslocatie is globaal als volgt: tot circa 0.5 meter min maaiveld (m-mv) is voornamelijk zeer fijn, zwak siltig, zwak grindig en zwak humeus zand aangetroffen. Hieronder is een harde laag van grind en steen aangetroffen. De boringen zijn gestaakt op deze ondoordringbare grindlaag. Er zijn geen bodemvreemde materialen waargenomen. Door de veldwerker zijn visueel geen asbestverdachte materialen waargenomen op het maaiveld of in de bodem.
