RAPPORT VERKENNEND ASBESTONDERZOEK
conform 5707
Loosteresweg 5 - Rossum

Opdrachtgever:
BJZ.NU BV

Locatie:
Loosteresweg 5
7596 MN Rossum

December 2019

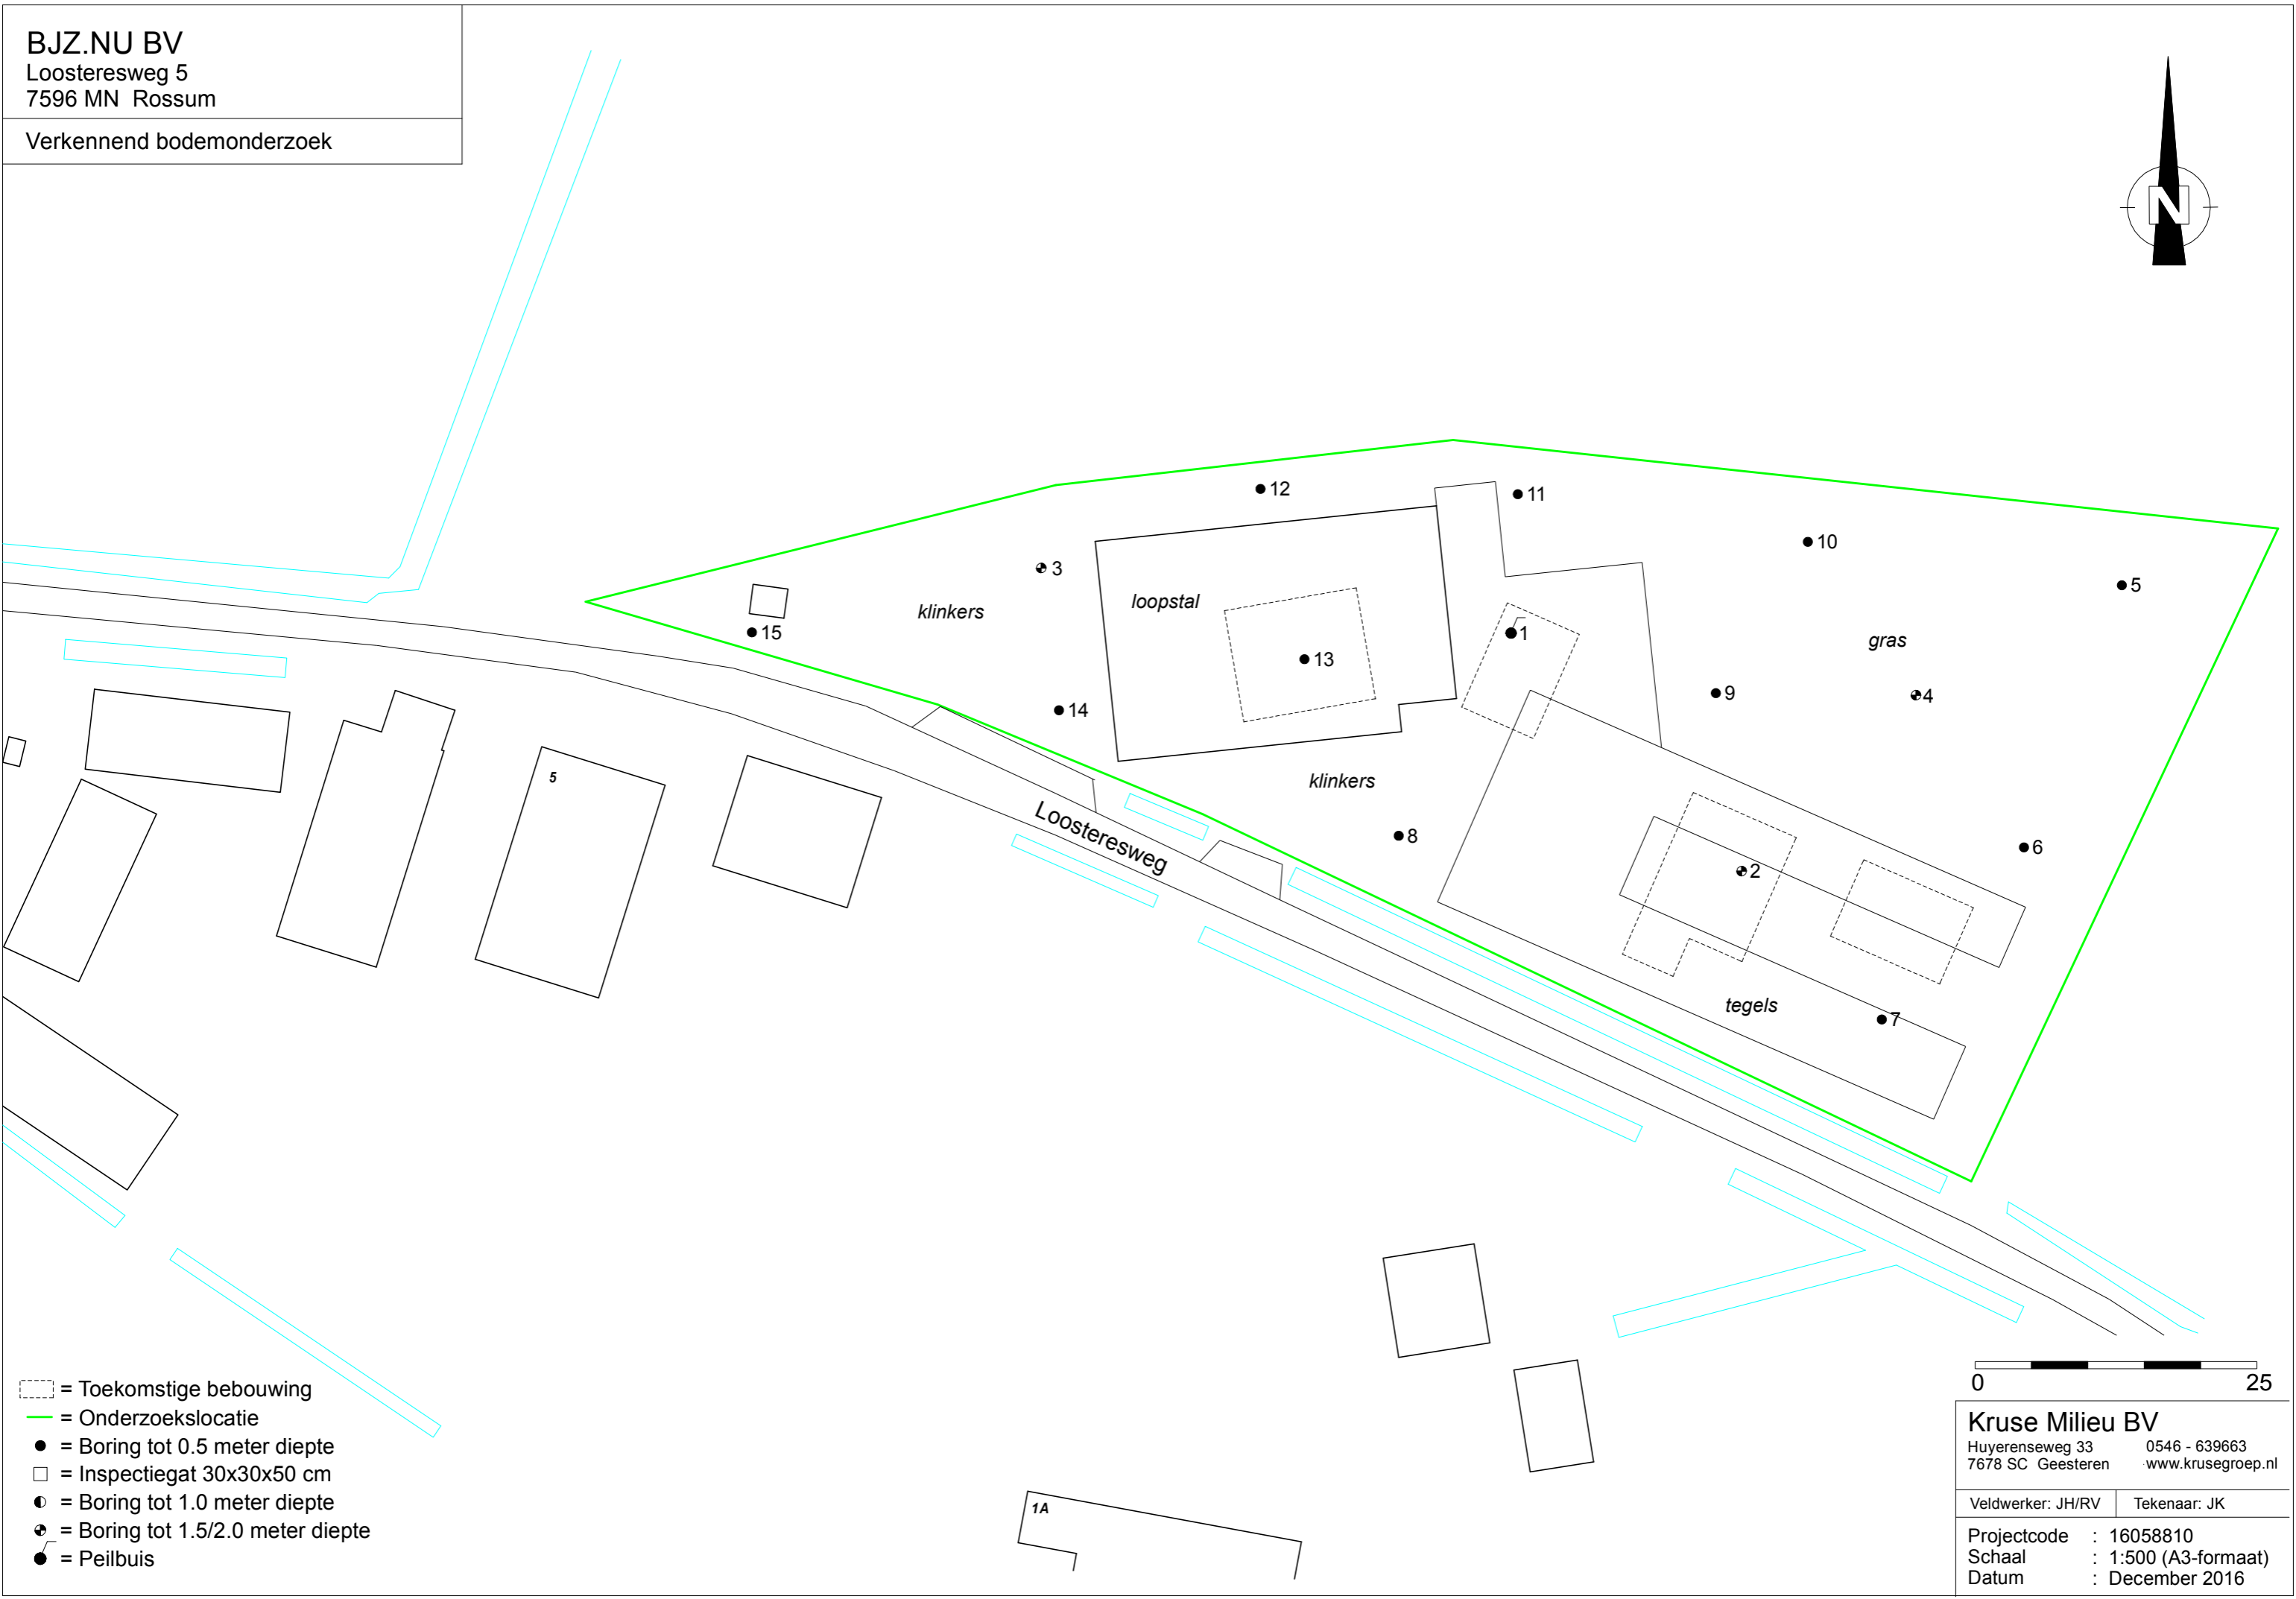
1A

Boorplan verkennend bodemonderzoek Kruse Milieu BV, december 2016

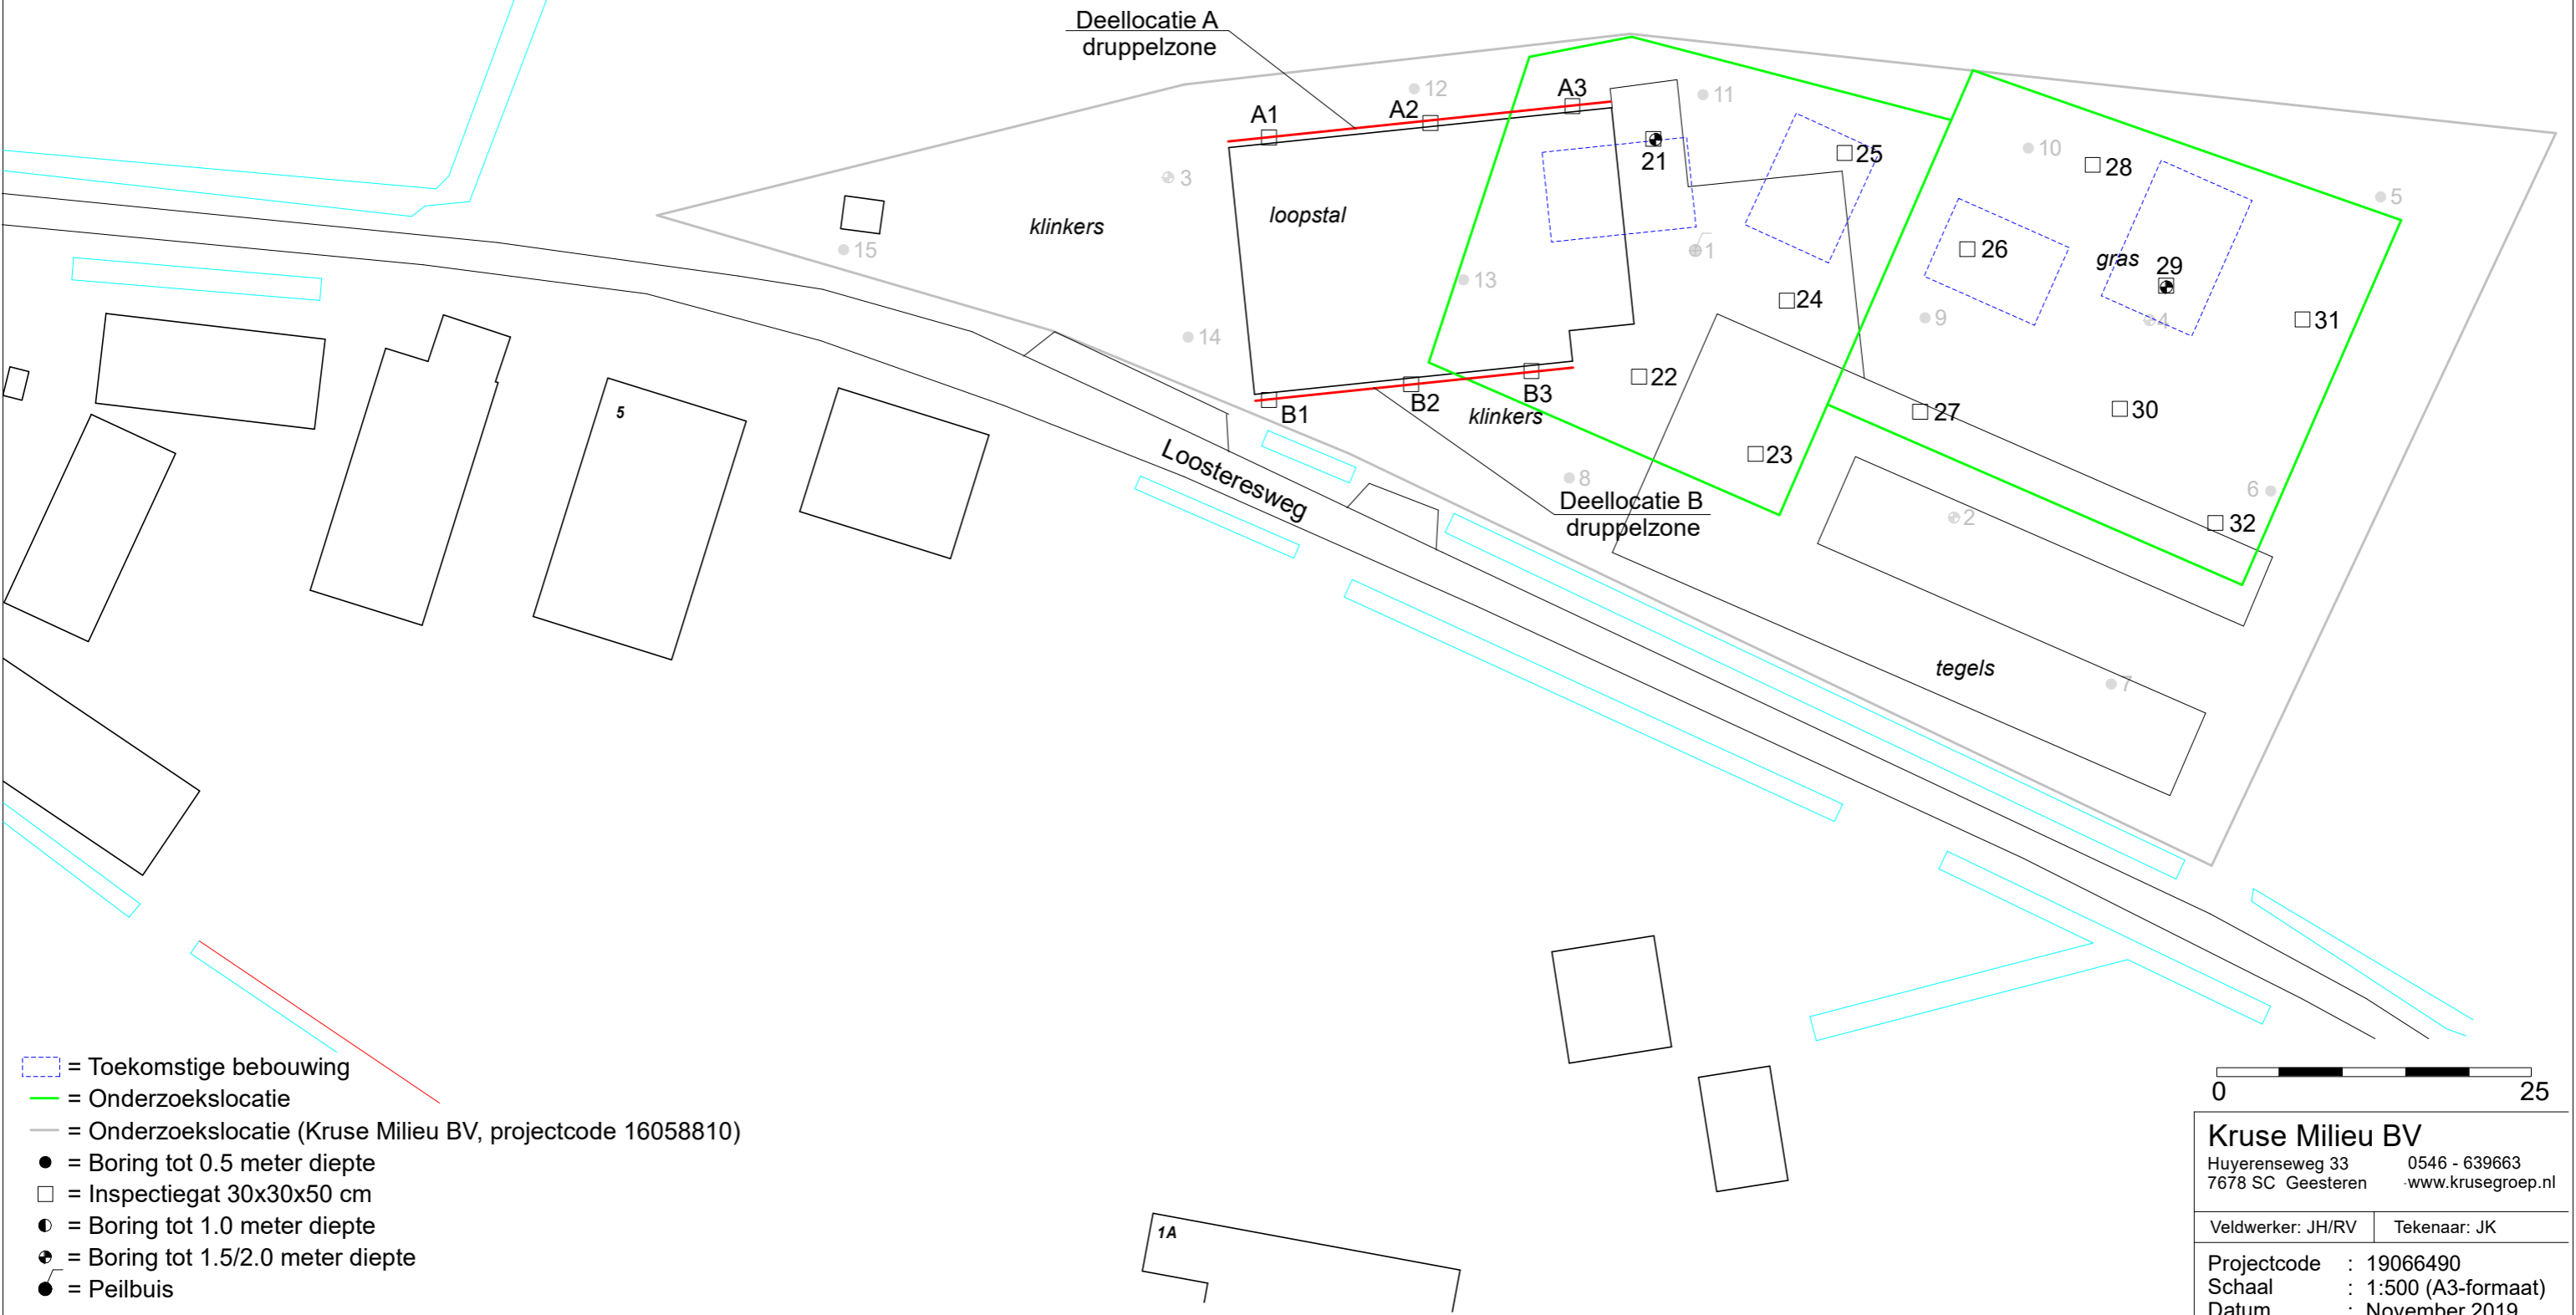
De inspectiegaten worden gecodeerd als:
 Deellocatie A: A1, A2 en A3;
 Deellocatie B: B1, B2 en B3:
 Overig terreindeel: 21 tot en met 32.

Boorplan verkennend asbestonderzoek Kruse Milieu BV, december 2019

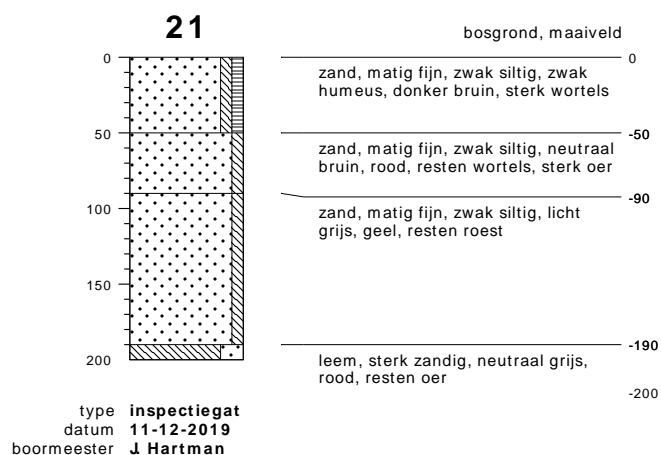
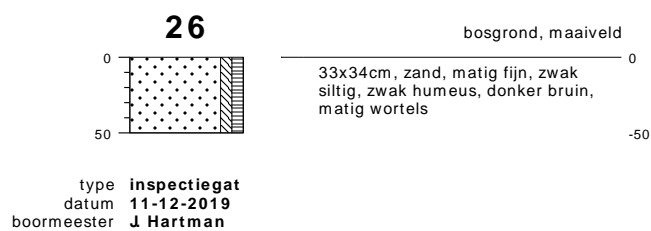
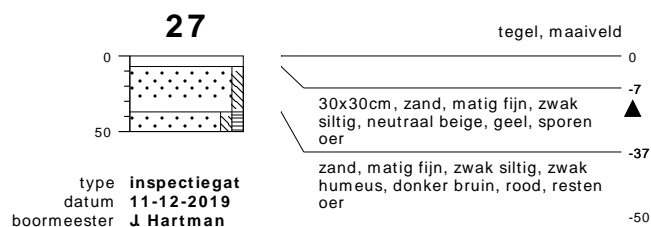
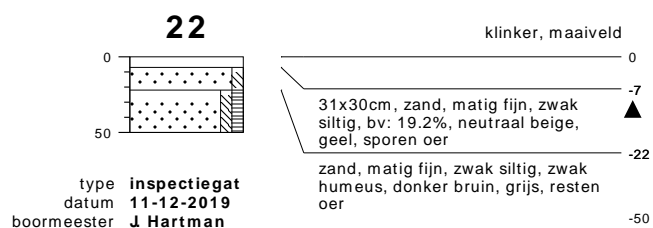
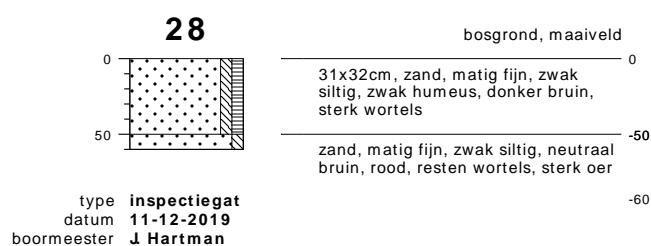
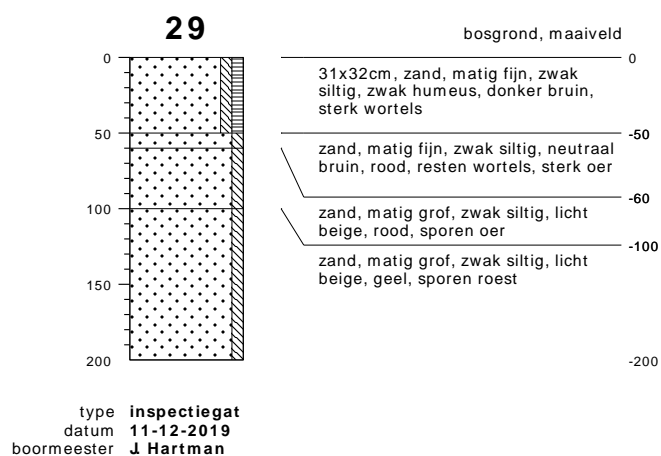
bodemprofielen schaal 1:50

De bodemopbouw ter plaatse van de onderzoekslocatie is globaal als volgt: tot maximaal 2.0 meter min maaiveld (m-mv) is overwegend matig fijn zand aangetroffen. In de ondergrond zijn leem-, roest- en/of oerhoudende lagen aangetroffen. Er zijn plaatselijk bodemvreemde materialen waargenomen. Deze zijn in tabel 3 weergegeven. Op het overig onderzochte terreindeel zijn geen bijzonderheden in de bodem waargenomen.

Inspectiegat	Diepte (m-mv)	Waarneming
<i>Deellocatie A</i>		
A1	0 - 0.15 0.15 - 0.16	Sterk puinhoudend (dakpanscherven) Gestaakt op baksteenpuin
A2	0 - 0.10	Sporen puin
A3	0 - 0.10	Sporen puin
<i>Deellocatie B</i>		
B1	0 - 0.10	Sporen puin
B2	0 - 0.10	Sporen puin
B3	0 - 0.10	Sporen puin

onderzoek **Loosteresweg 5 - Rossum**
 projectcode **19066490**
 datum **11-12-2019**
 getekend conform **NEN 5104**
 pagina **1 van 3**

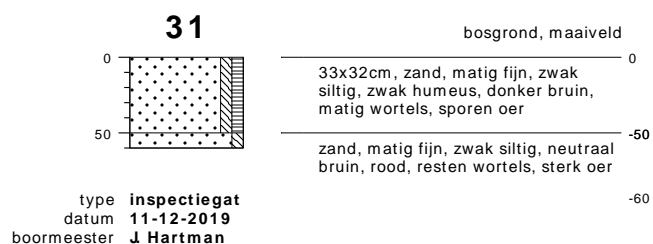
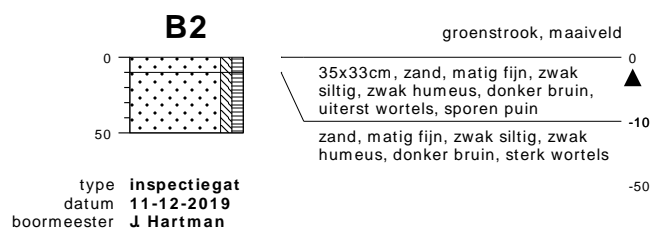
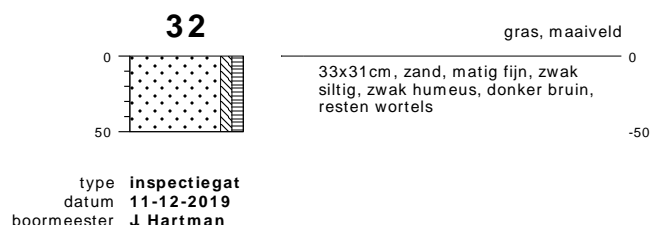
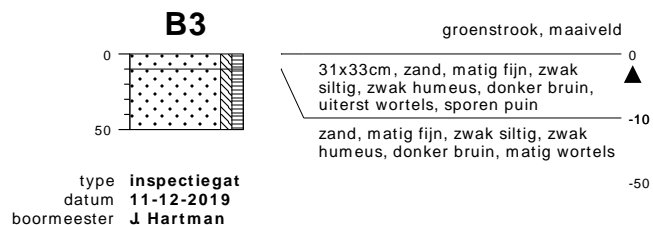
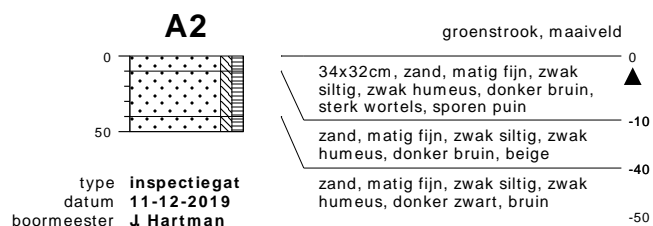
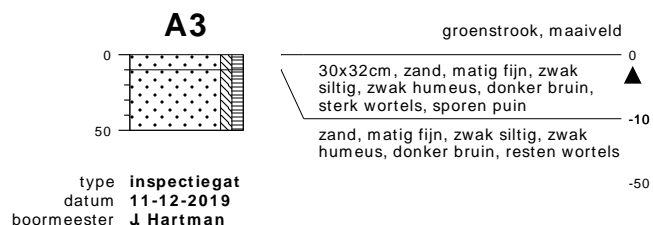
bodemprofielen schaal 1:50

onderzoek **Loosteresweg 5 - Rossum**
 projectcode **19066490**
 datum **11-12-2019**
 getekend conform **NEN 5104**
 pagina **2 van 3**
