## Verkenndend Bodemonderzoek

Project: 2020-145

Locatie: Timmusweg 8 te Agelo

Datum: 16 oktober 2020

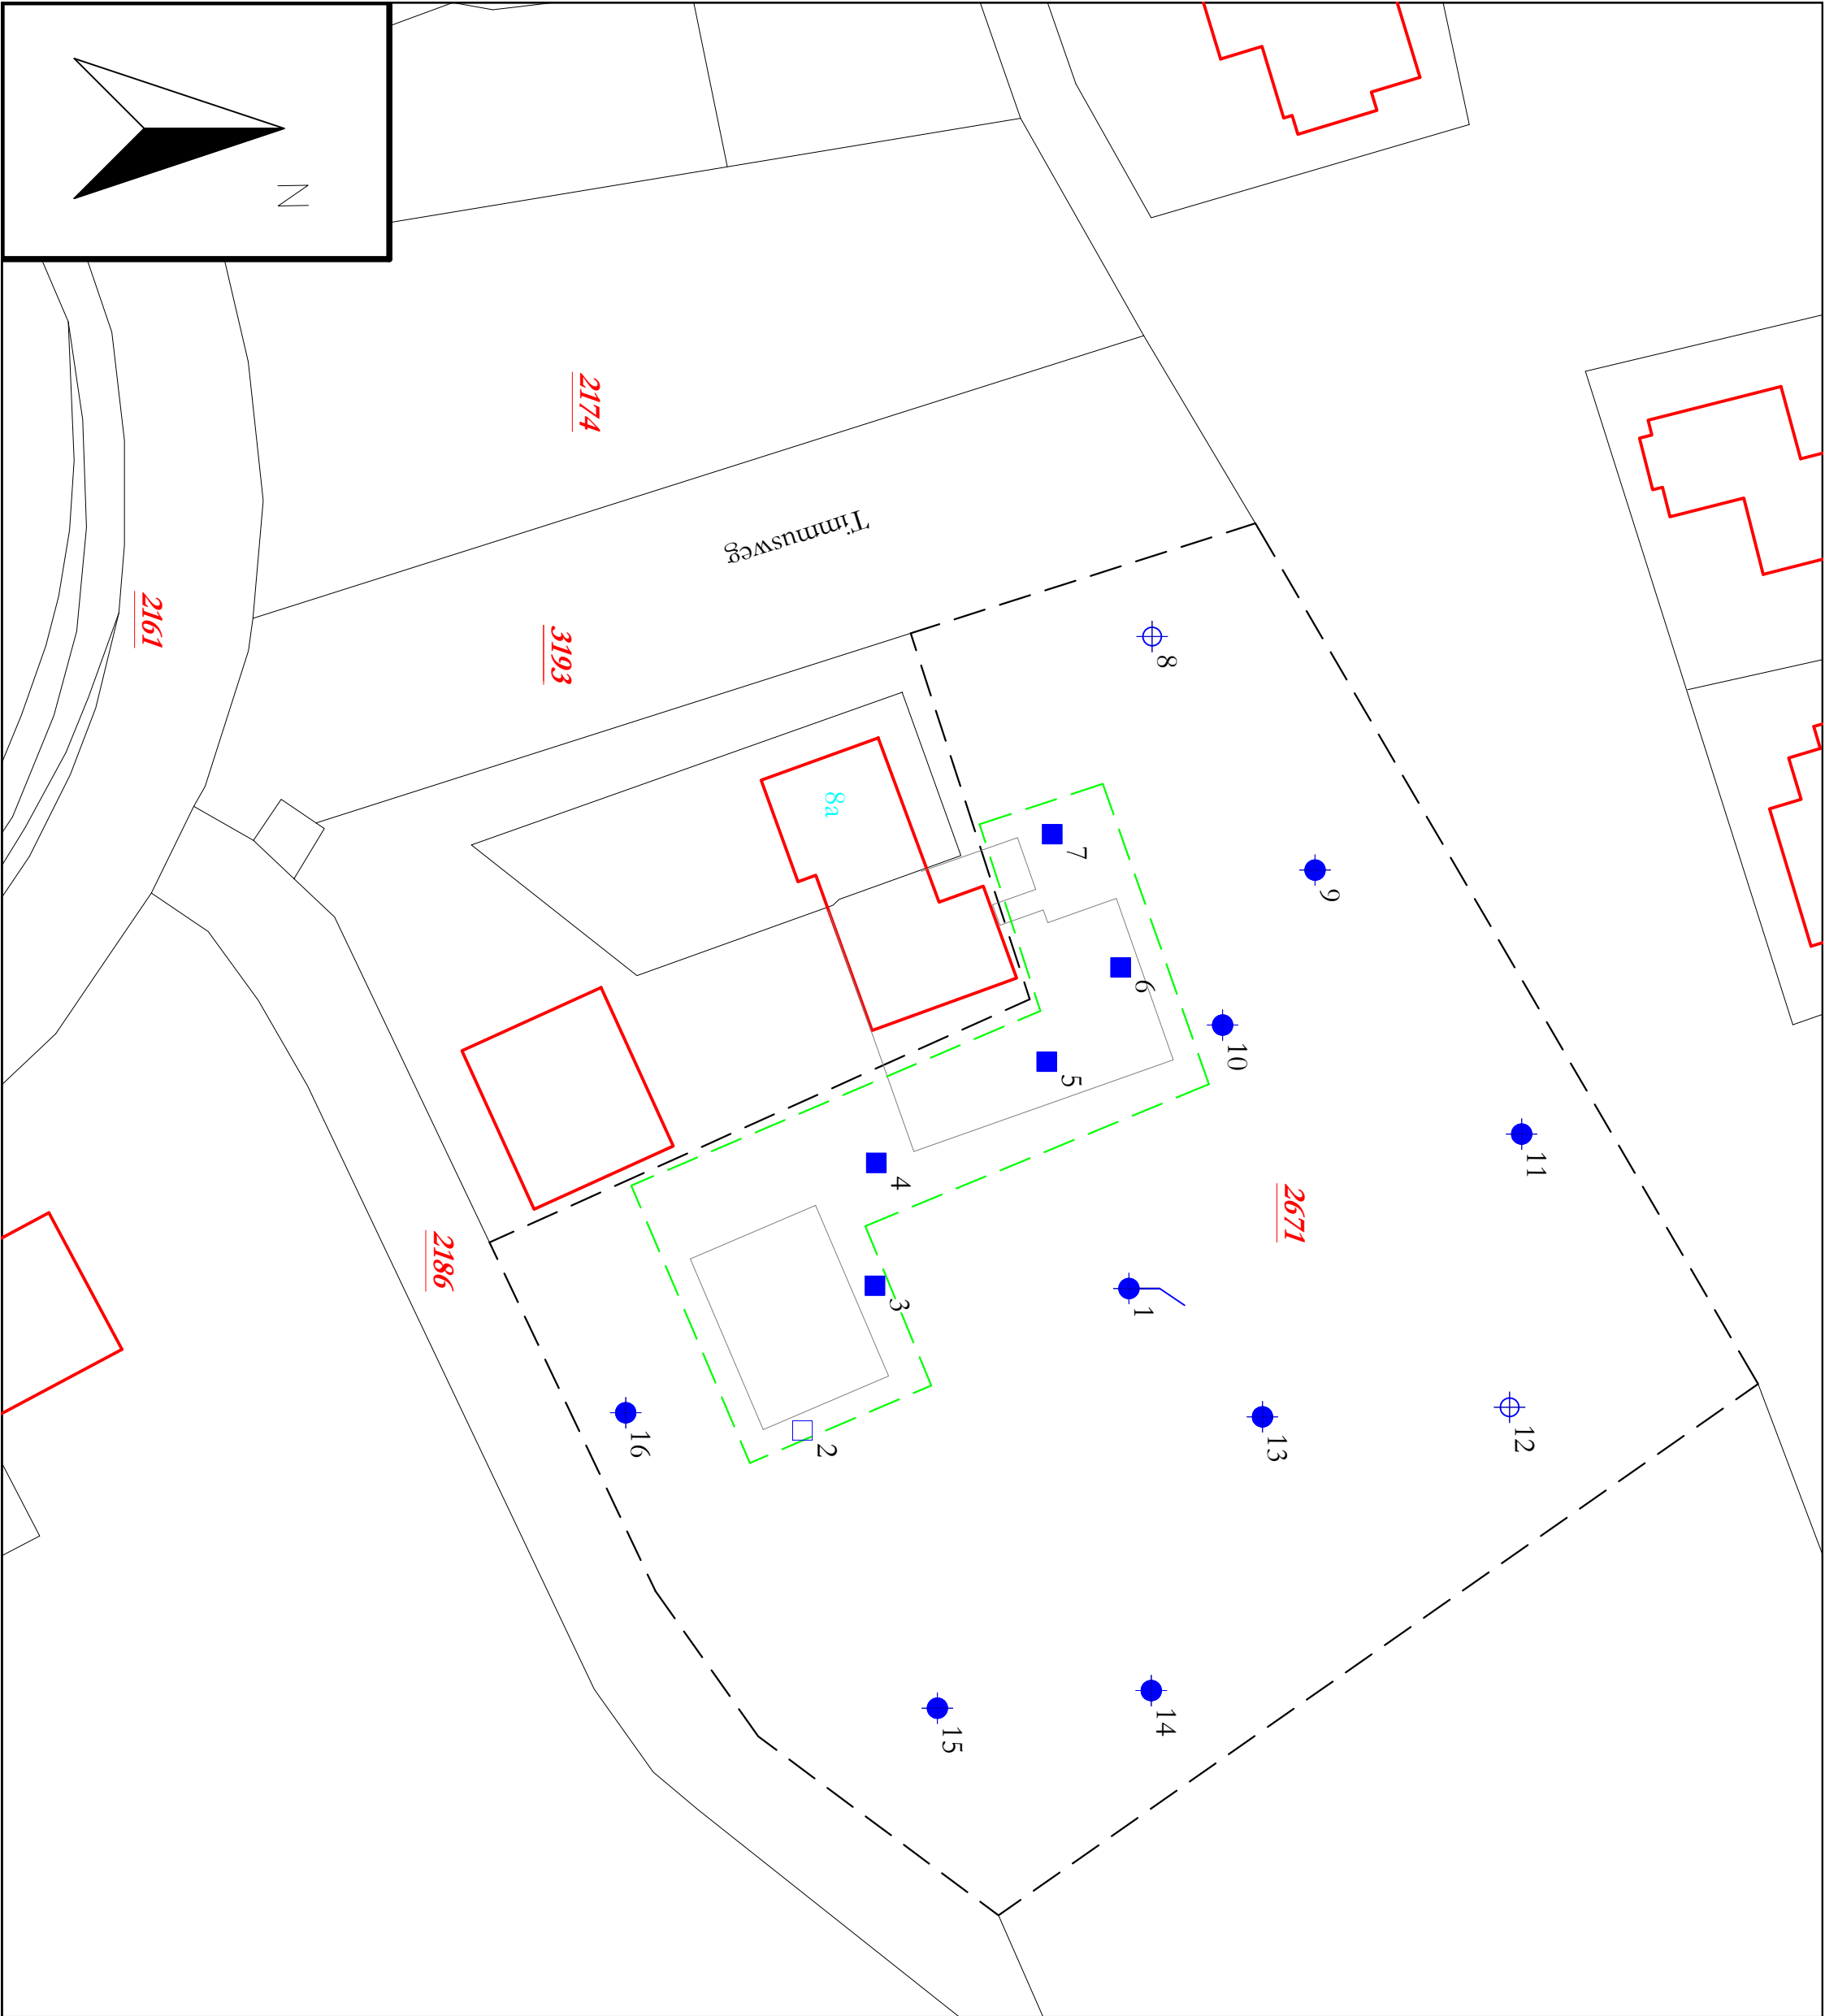
Overzichtstekening boorpunten

De veldwerkzaamheden zijn uitgevoerd op 2 oktober 2020 (plaatsing peilbuis en monsternamen grond), 9 oktober 2020 (monsternamen grondwater). De positie van de boorlocaties zijn weergegeven in bijlage III.

Het mengmonster BM1 en MM1 is samengesteld uit de insectiegaten ter plaatse van de voormalige bebouwing. Het mengmonster BM2 en BM3 zijn samengesteld uit het overige grasveld.

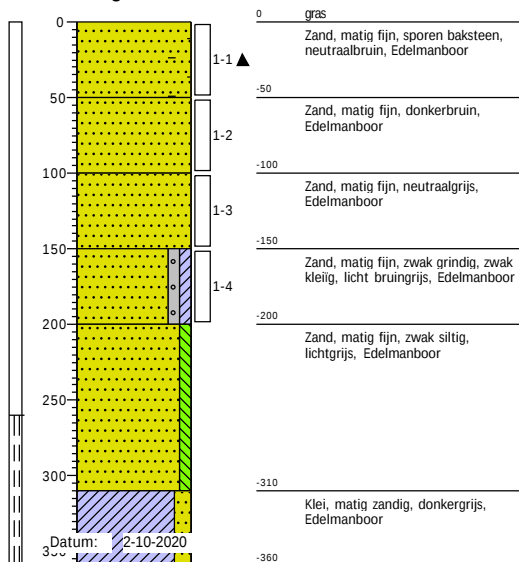
## Boring: 1

| Boring/Gat | Diepte boring (m -mv) | Traject (m -mv) | Grondsoort | Waargenomen bijzonderheden |
|---|---|---|---|---|
| 1 | 3,60 | 0,00 - 0,50 | Zand | sporen baksteen |

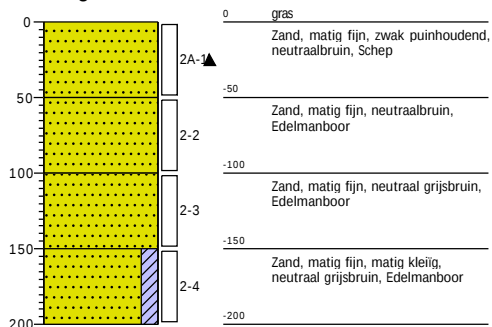
## Boring: 2

| Boring/Gat | Diepte boring (m -mv) | Traject (m -mv) | Grondsoort | Waargenomen bijzonderheden |
|---|---|---|---|---|
| 2 | 2,00 | 0,00 - 0,50 | Zand | zwak puinhoudend |

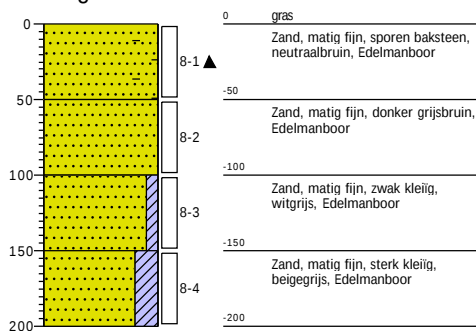
## Boring: 8

| Boring/Gat | Diepte boring (m -mv) | Traject (m -mv) | Grondsoort | Waargenomen bijzonderheden |
|---|---|---|---|---|
| 8 | 2,00 | 0,00 - 0,50 | Zand | sporen baksteen |

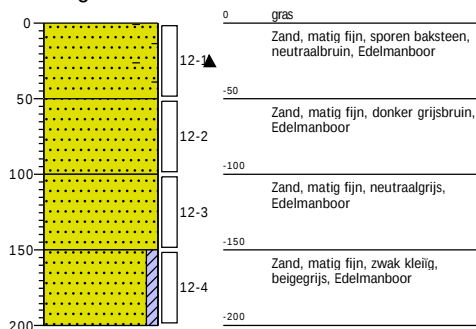
## Boring: 12

| Boring/Gat | Diepte boring (m -mv) | Traject (m -mv) | Grondsoort | Waargenomen bijzonderheden |
|---|---|---|---|---|
| 12 | 2,00 | 0,00 - 0,50 | Zand | sporen baksteen |

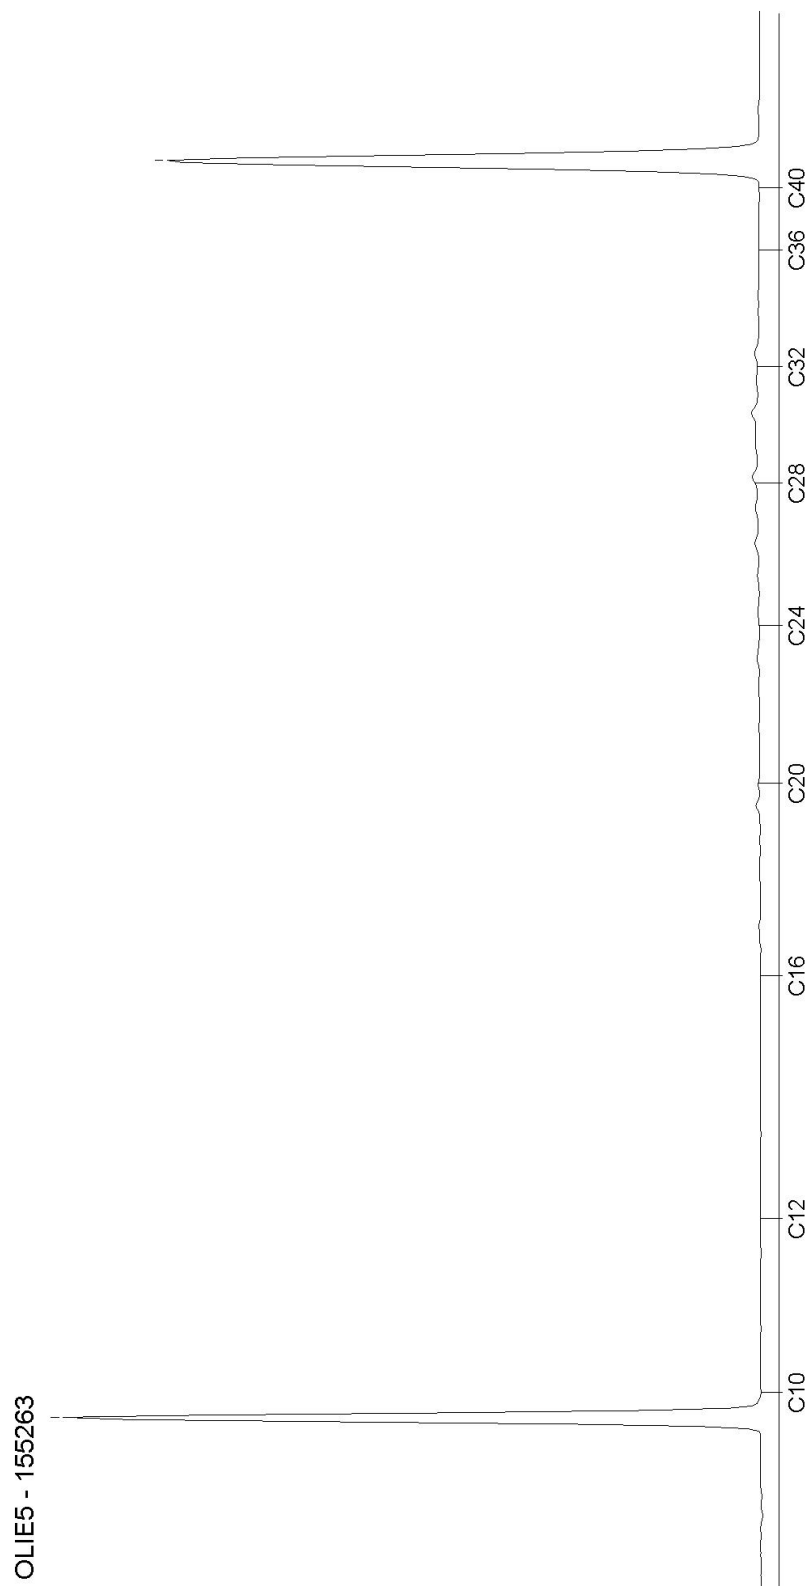
**Monsteromschrijving: BM1**

| Monster | Traject (m-mv) | Samenstelling | Verhogingen |
|---|---|---|---|
| BM1 | 0,00 - 0,50 | 2 (0,00 - 0,50)<br>3 (0,00 - 0,50)<br>4 (0,00 - 0,50)<br>5 (0,00 - 0,50)<br>6 (0,00 - 0,50)<br>7 (0,00 - 0,50) | - |

CHROMATOGRAM for Order No. 978840, Analysis No. 155263, created at 07.10.2020 07:48:54

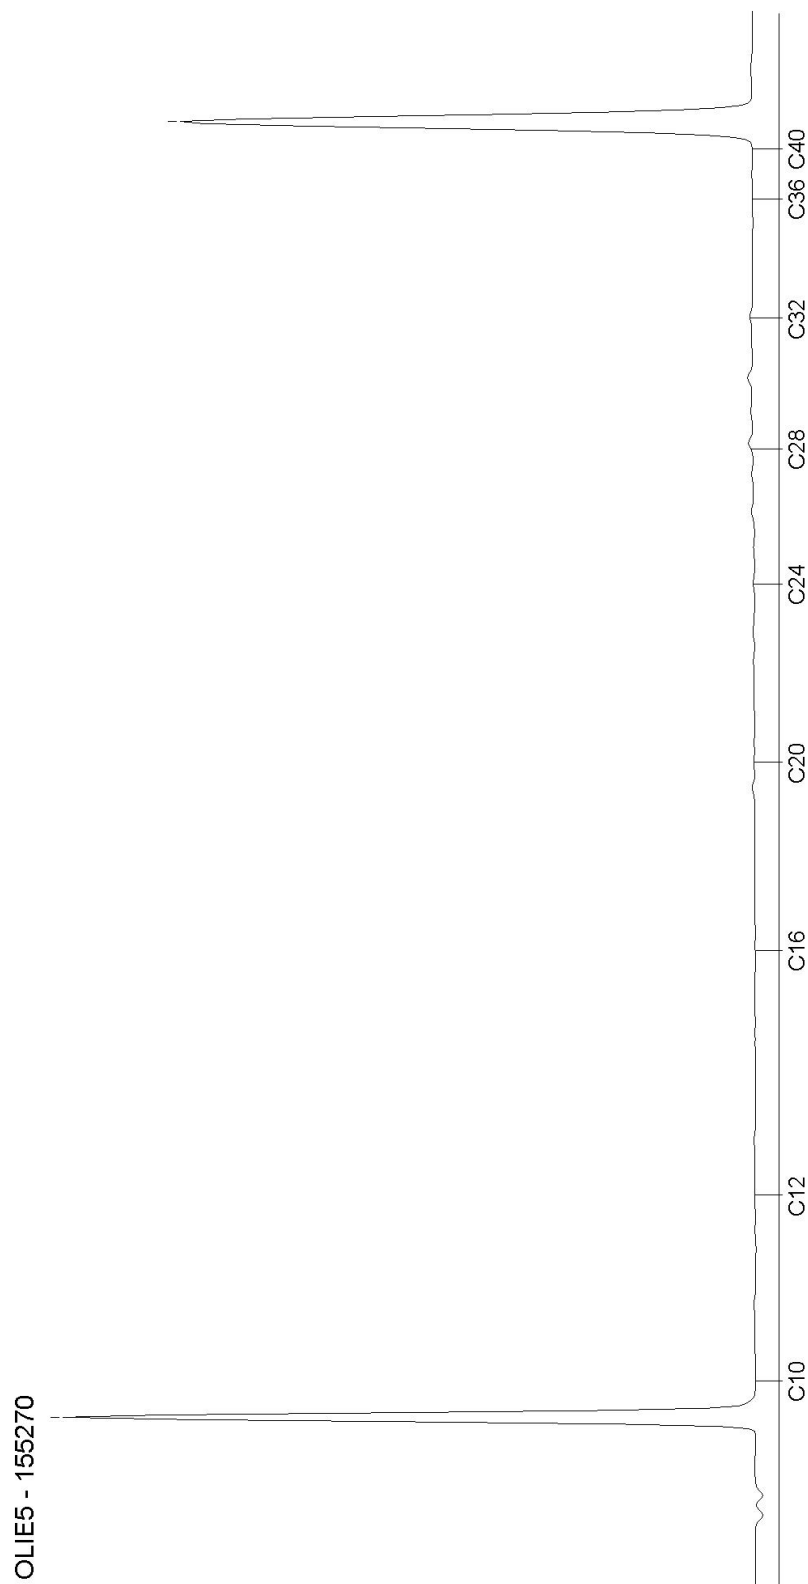
**Monsteromschrijving: BM2**

| Monster | Traject (m-mv) | Samenstelling | Verhogingen |
|---|---|---|---|
| BM2 | 0,00 - 0,50 | 1 (0,00 - 0,50)<br>13 (0,00 - 0,50)<br>14 (0,00 - 0,50)<br>15 (0,00 - 0,50)<br>16 (0,00 - 0,50) | - |

CHROMATOGRAM for Order No. 978840, Analysis No. 155270, created at 08.10.2020 07:14:26

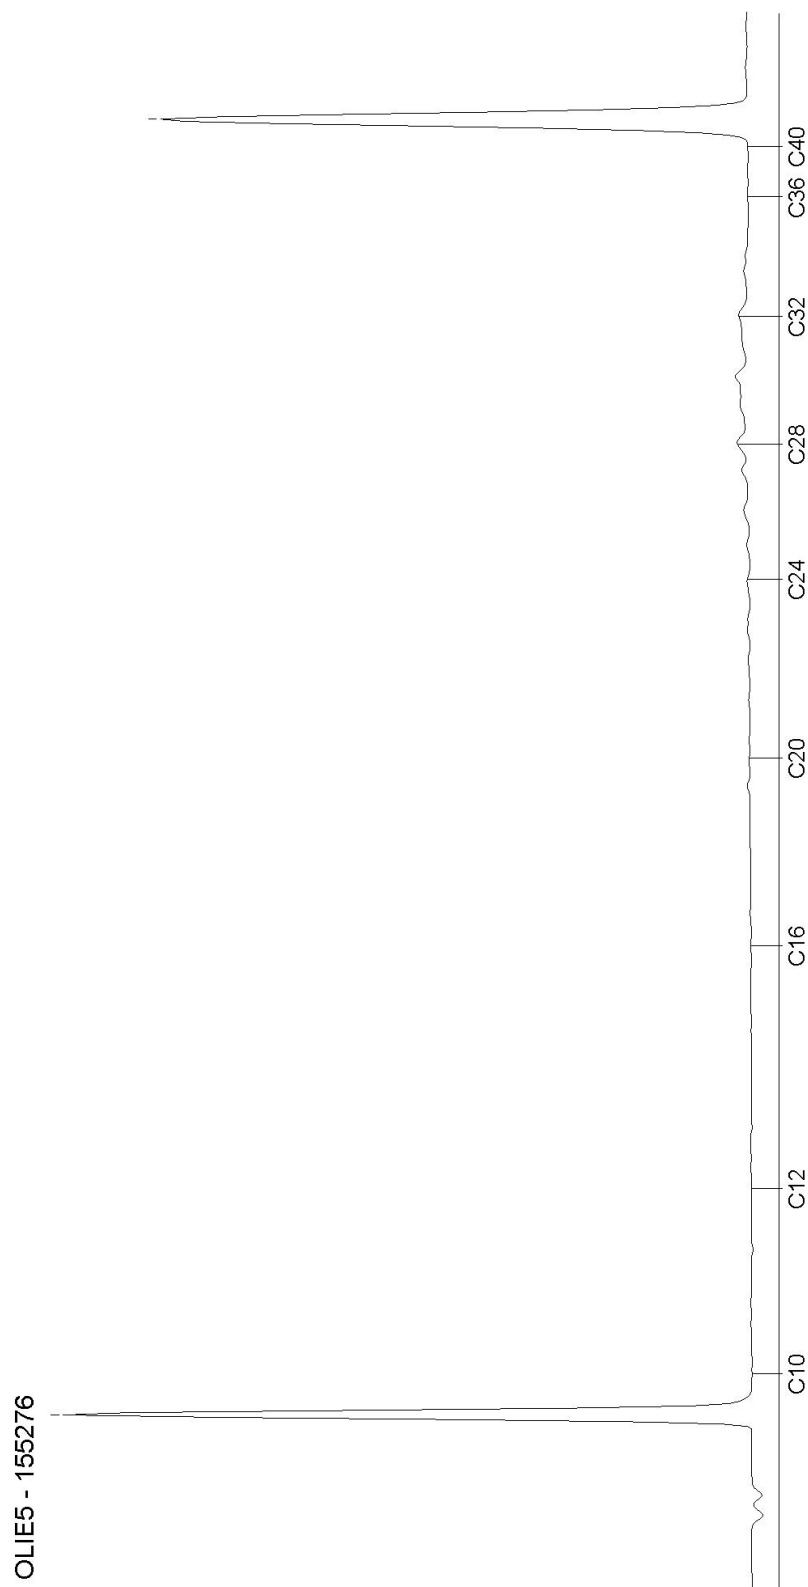
## Monsteromschrijving: BM3

| Monster | Traject (m-mv) | Samenstelling | Verhogingen |
|---|---|---|---|
| BM3 | 0,00 - 0,50 | 10 (0,00 - 0,50)<br>11 (0,00 - 0,50)<br>12 (0,00 - 0,50)<br>8 (0,00 - 0,50)<br>9 (0,00 - 0,50) | - |

CHROMATOGRAM for Order No. 978840, Analysis No. 155276, created at 08.10.2020 07:14:27

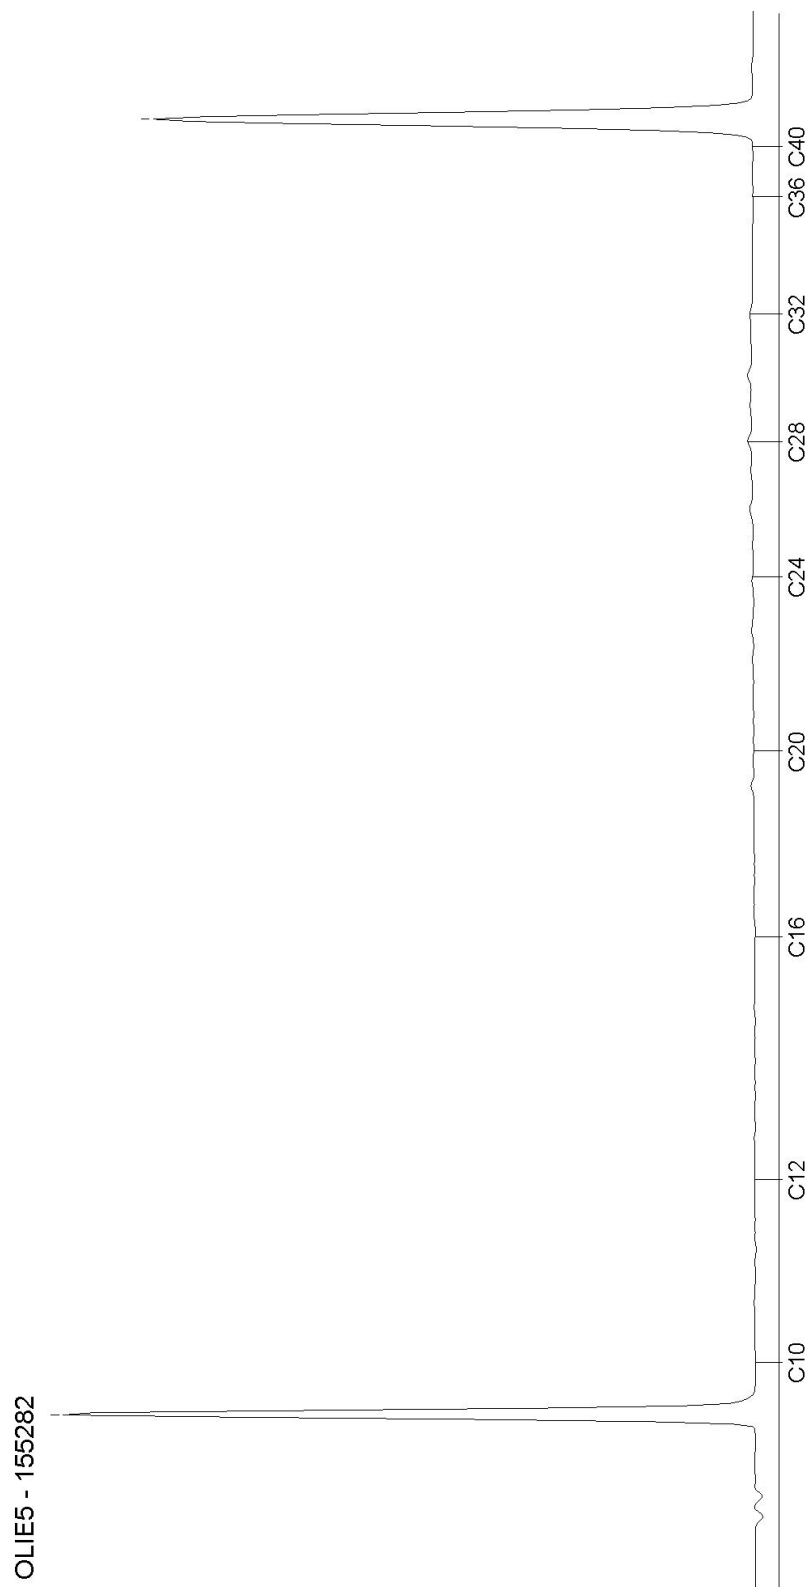
**Monsteromschrijving: OM1**

| Monster | Traject (m-mv) | Samenstelling | Verhogingen |
|---|---|---|---|
| OM1 | 0,50 - 2,00 | 1 (0,50 - 1,00)<br>1 (1,00 - 1,50)<br>1 (1,50 - 2,00)<br>2 (0,50 - 1,00)<br>2 (1,00 - 1,50)<br>2 (1,50 - 2,00) | - |

CHROMATOGRAM for Order No. 978840, Analysis No. 155282, created at 08.10.2020 07:14:27

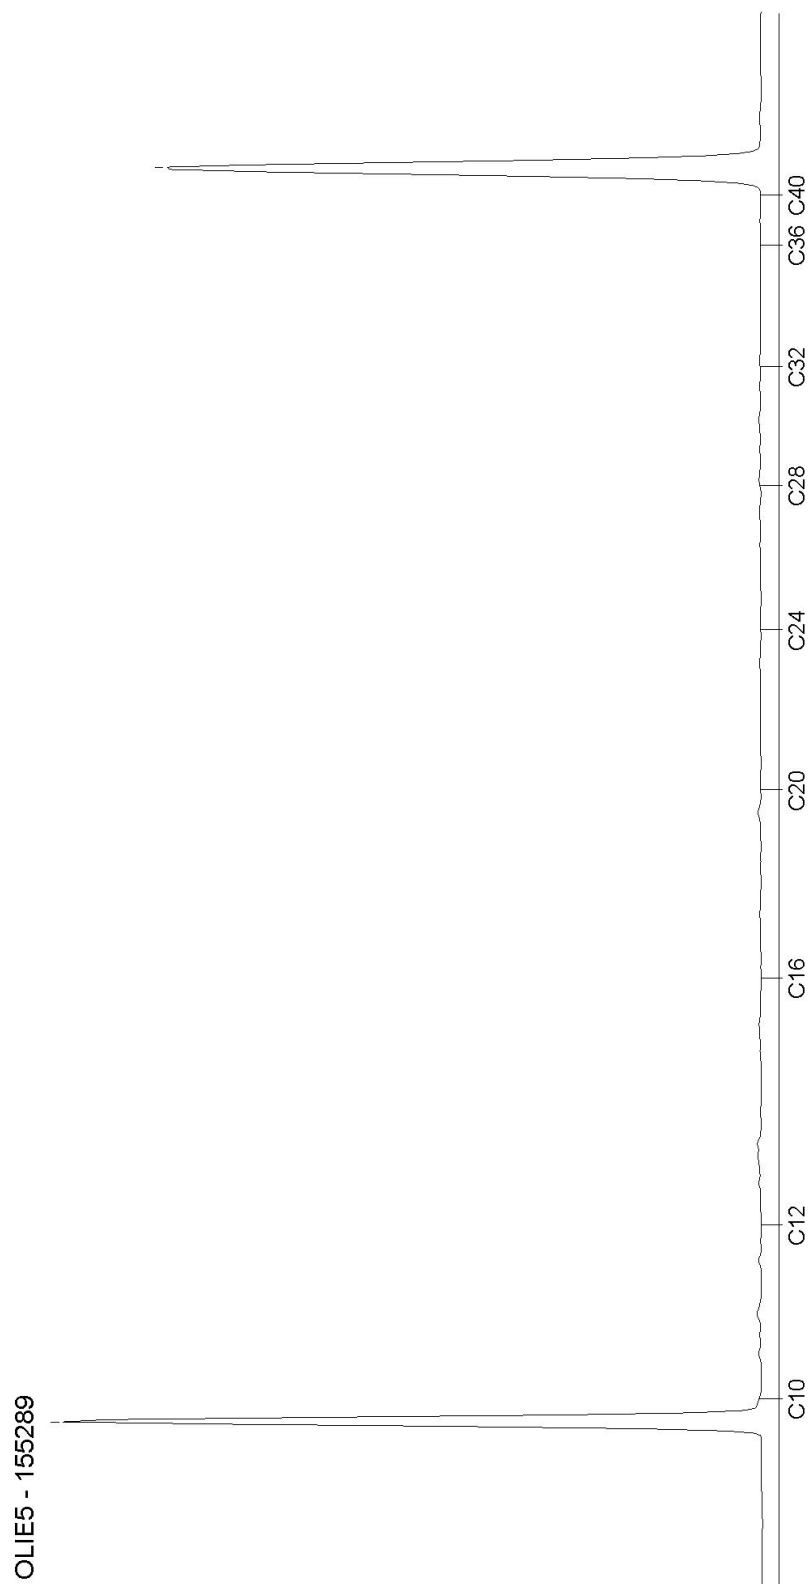
**Monsteromschrijving: OM2**

| Monster | Traject (m-mv) | Samenstelling | Verhogingen |
|---|---|---|---|
| OM2 | 0,50 - 2,00 | 12 (0,50 - 1,00)<br>12 (1,00 - 1,50)<br>12 (1,50 - 2,00)<br>8 (0,50 - 1,00)<br>8 (1,00 - 1,50)<br>8 (1,50 - 2,00) | - |

CHROMATOGRAM for Order No. 978840, Analysis No. 155289, created at 08.10.2020 07:14:27

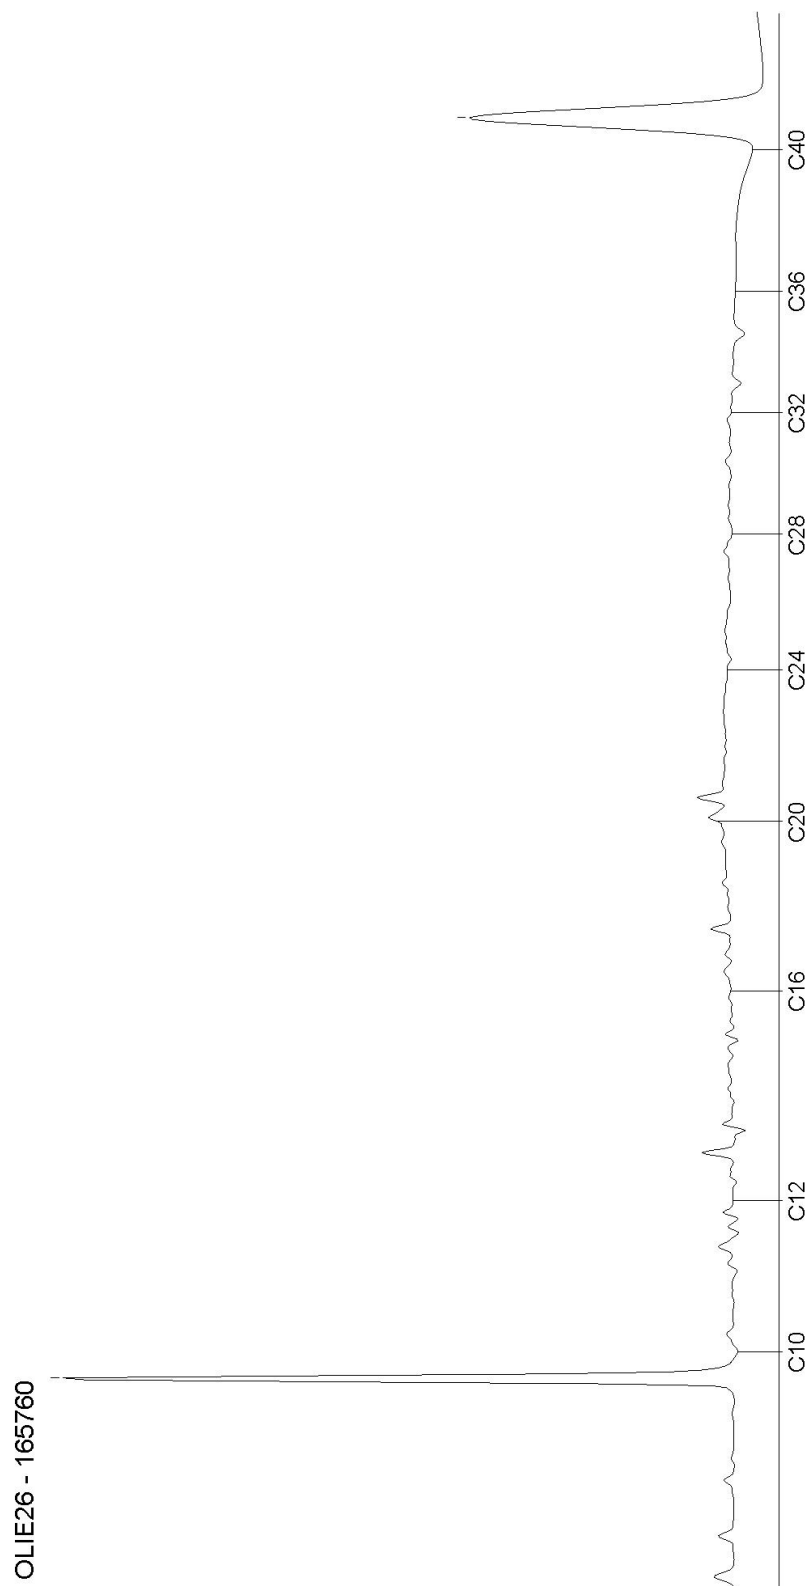
**Monsteromschrijving: PB1 WM1**

| Monster | Traject (m-mv) | Samenstelling | Verhogingen |
|---|---|---|---|
| PB1 WM1 | 2,60 - 3,60 | PB1 | Xylenen (som)*, 1,1,2-Trichloorethaan*, Minerale olie* |

CHROMATOGRAM for Order No. 980889, Analysis No. 165760, created at 13.10.2020 07:29:19
