## **Verkennend bodem- en asbestonderzoek Tipweg 5 te Saasveld**

**14 november 2018**

In opdracht van de heer Van der Pijl heeft Tauw een verkennend bodemonderzoek volgens NEN 5740<sup>1</sup> en een verkennend onderzoek naar asbest in de bodem volgens NEN 5707<sup>2</sup> uitgevoerd aan de Tipweg 5 in Saasveld.

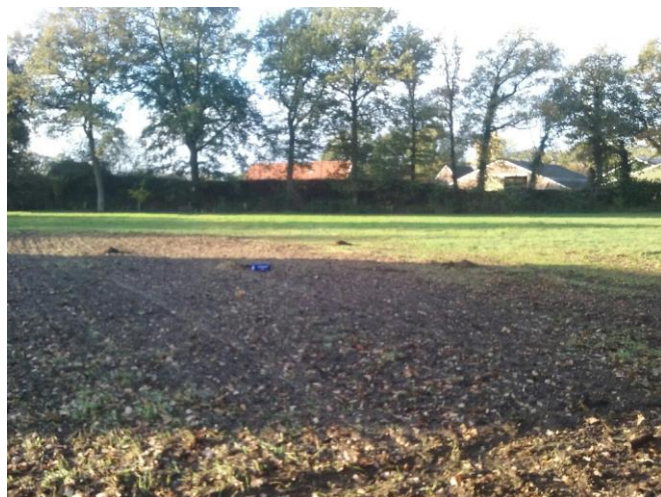
De onderzoekslocatie is op dit moment braakliggend. Tijdens de terreininspectie zijn geen bijzonderheden waargenomen.

Foto 1 Onderzoekslocatie

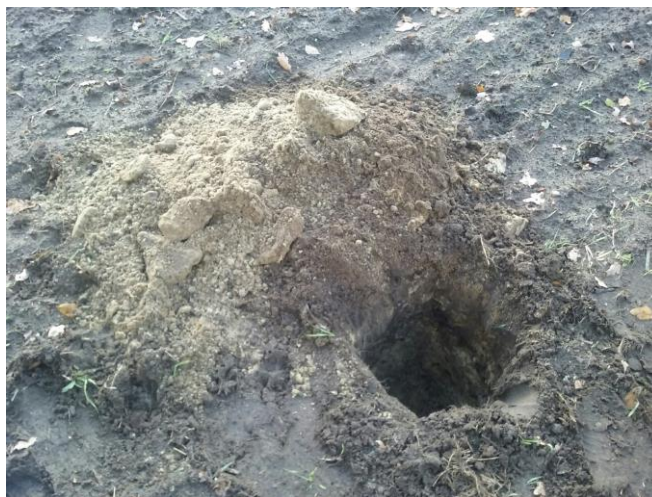
Foto 2 Asbestgat 1

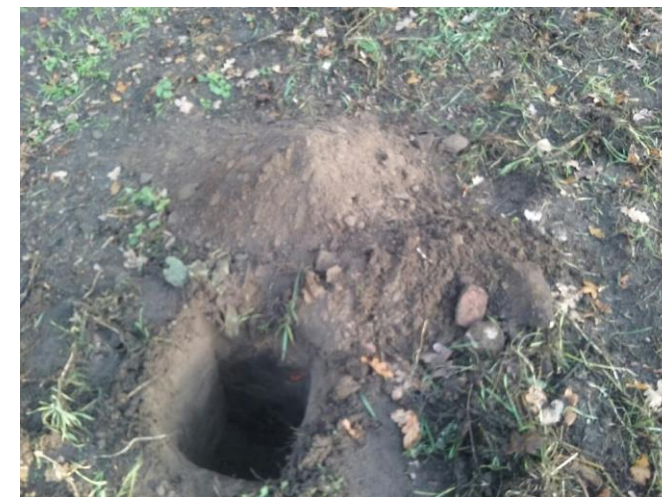
Foto 3 Asbestgat 2

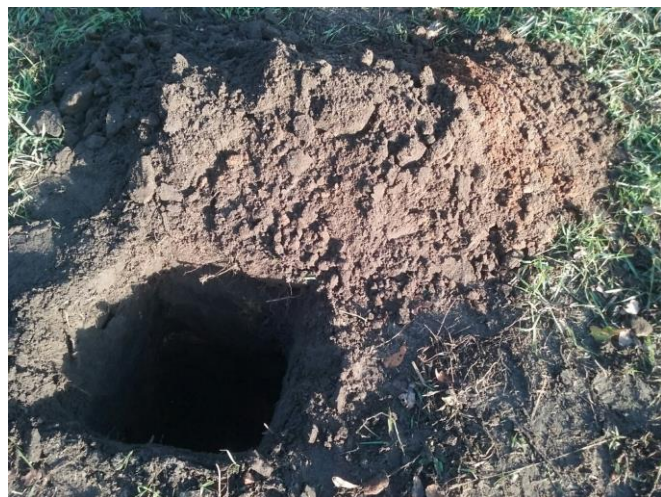
Foto 4 Asbestgat 3

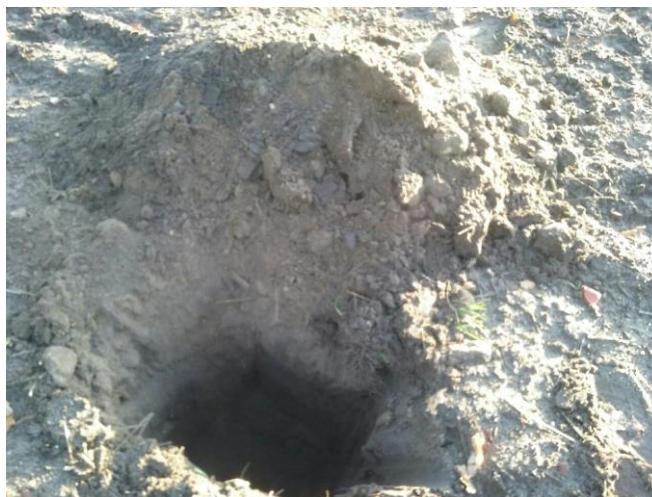
Foto 5 Asbestgat 4
