## Verkennd Bodemonderzoek

Project: 2020-128

Locatie: Langedijk 8 te Saasveld

Datum: 22 september 2020

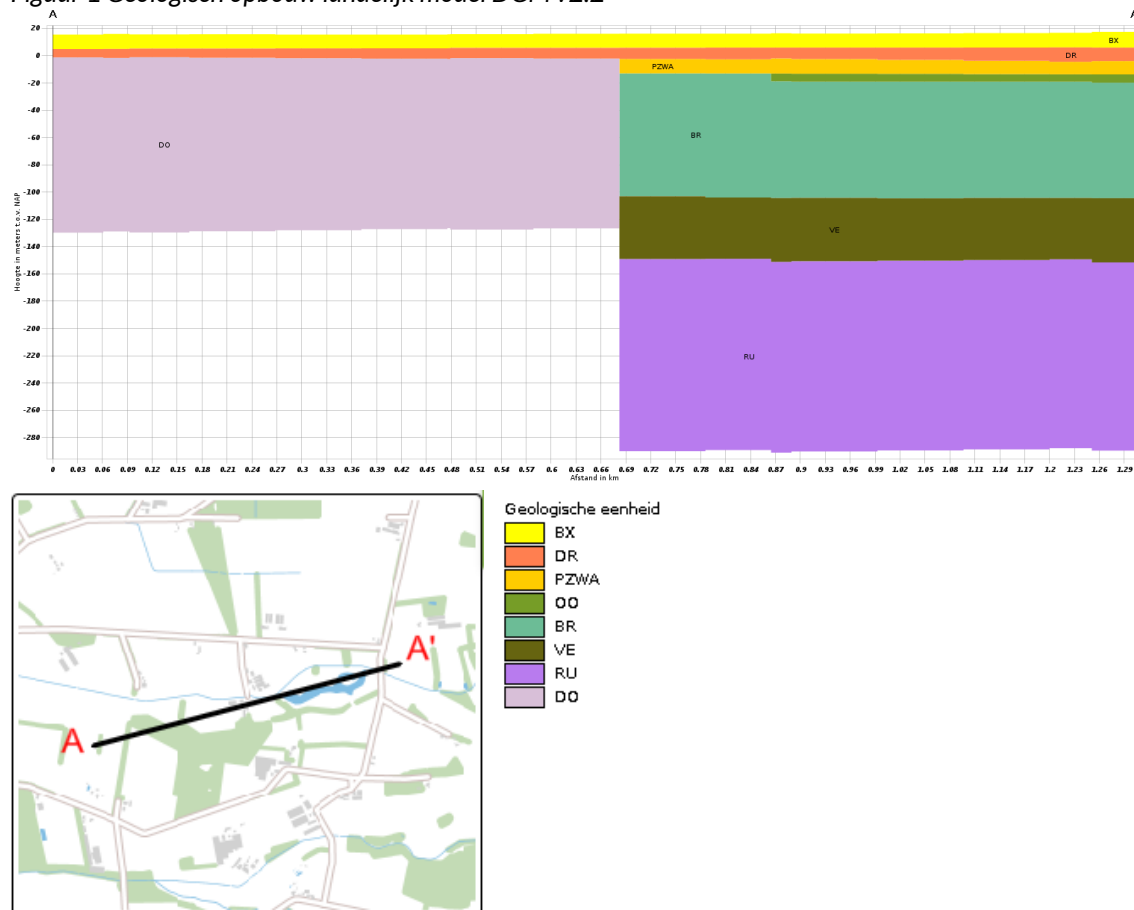
Figuur 1 Geologisch opbouw landelijk model DGM v2.2

De boorlocatie bevindt zich circa 16 meter boven NAP. De regionale grondwaterstroming is noordwestelijk.

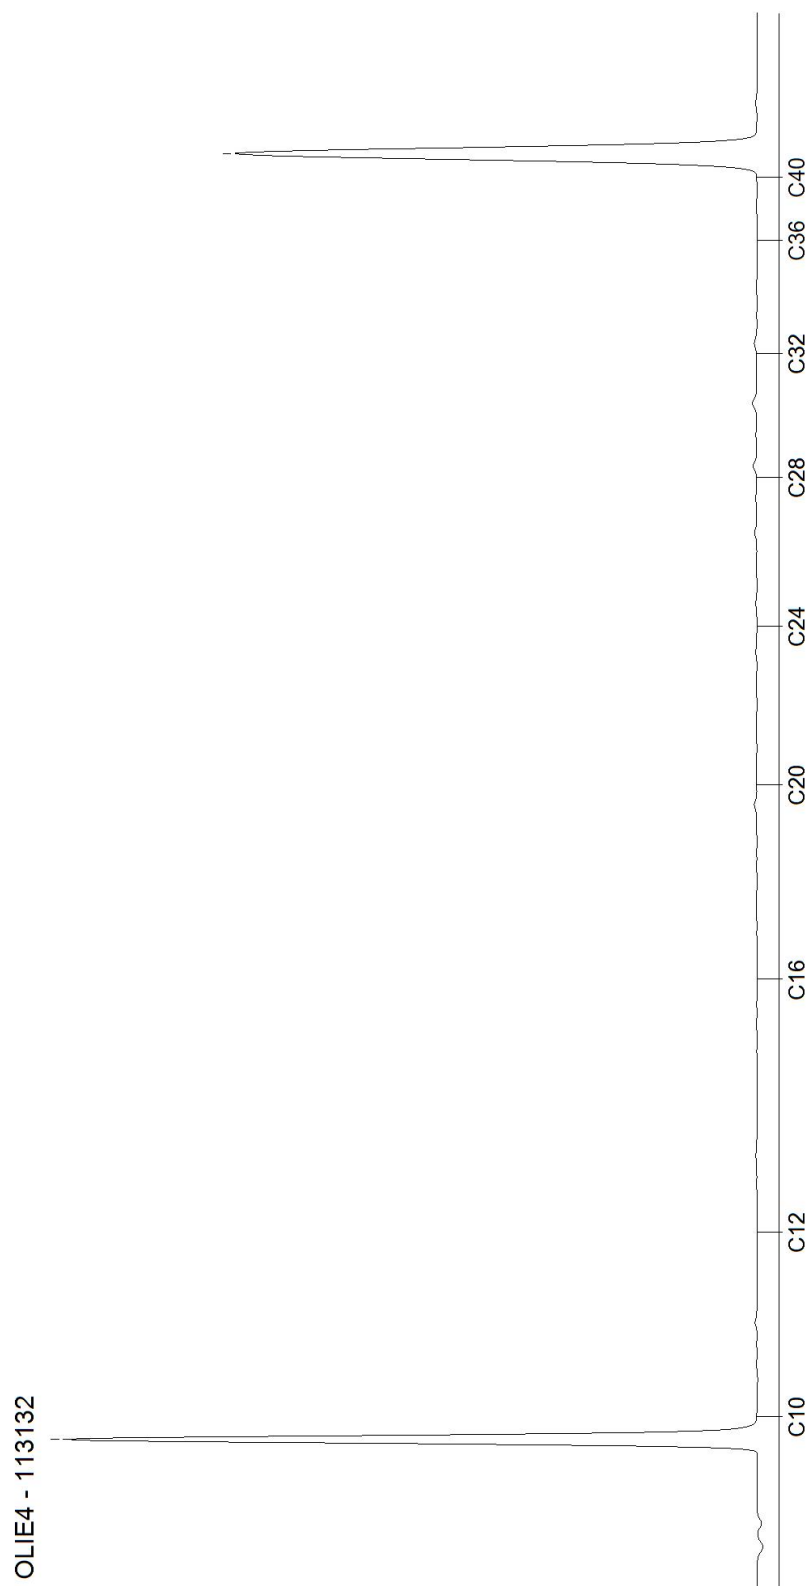
**Monsteromschrijving: BM1 dieseltank**

CHROMATOGRAM for Order No. 971485, Analysis No. 113132, created at 10.09.2020 07:27:04

| Monster | Traject (m-mv) | Samenstelling | Verhogingen |
|---|---|---|---|
| BM1<br>dieseltank | 0,08 - 0,50 | 1 (0,08 - 0,20)<br>1 (0,20 - 0,50)<br>2 (0,08 - 0,20)<br>2 (0,20 - 0,50)<br>3 (0,08 - 0,20)<br>3 (0,20 - 0,50) | - |

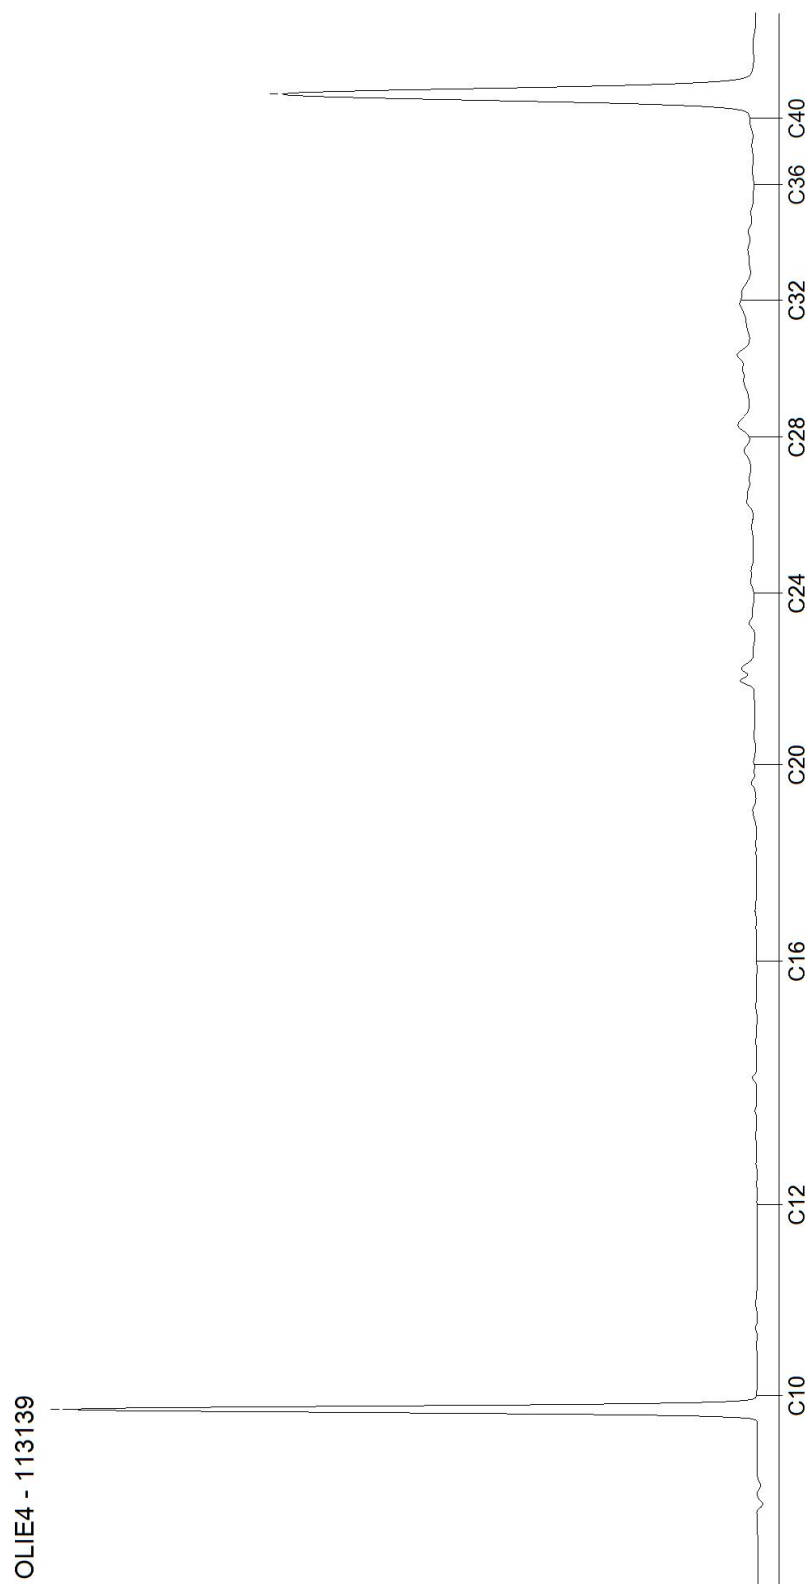
## Monsteromschrijving: BM2

CHROMATOGRAM for Order No. 971485, Analysis No. 113139, created at 10.09.2020 07:27:04

| Monster | Traject (m-mv) | Samenstelling | Verhogingen |
|---|---|---|---|
| BM2 | 0,00 - 0,50 | 10 (0,00 - 0,50)<br>15 (0,00 - 0,50)<br>4 (0,00 - 0,50)<br>5 (0,00 - 0,50)<br>6 (0,00 - 0,50)<br>7 (0,00 - 0,50)<br>8 (0,00 - 0,50)<br>9 (0,00 - 0,50) | Zn*, Minerale olie* |

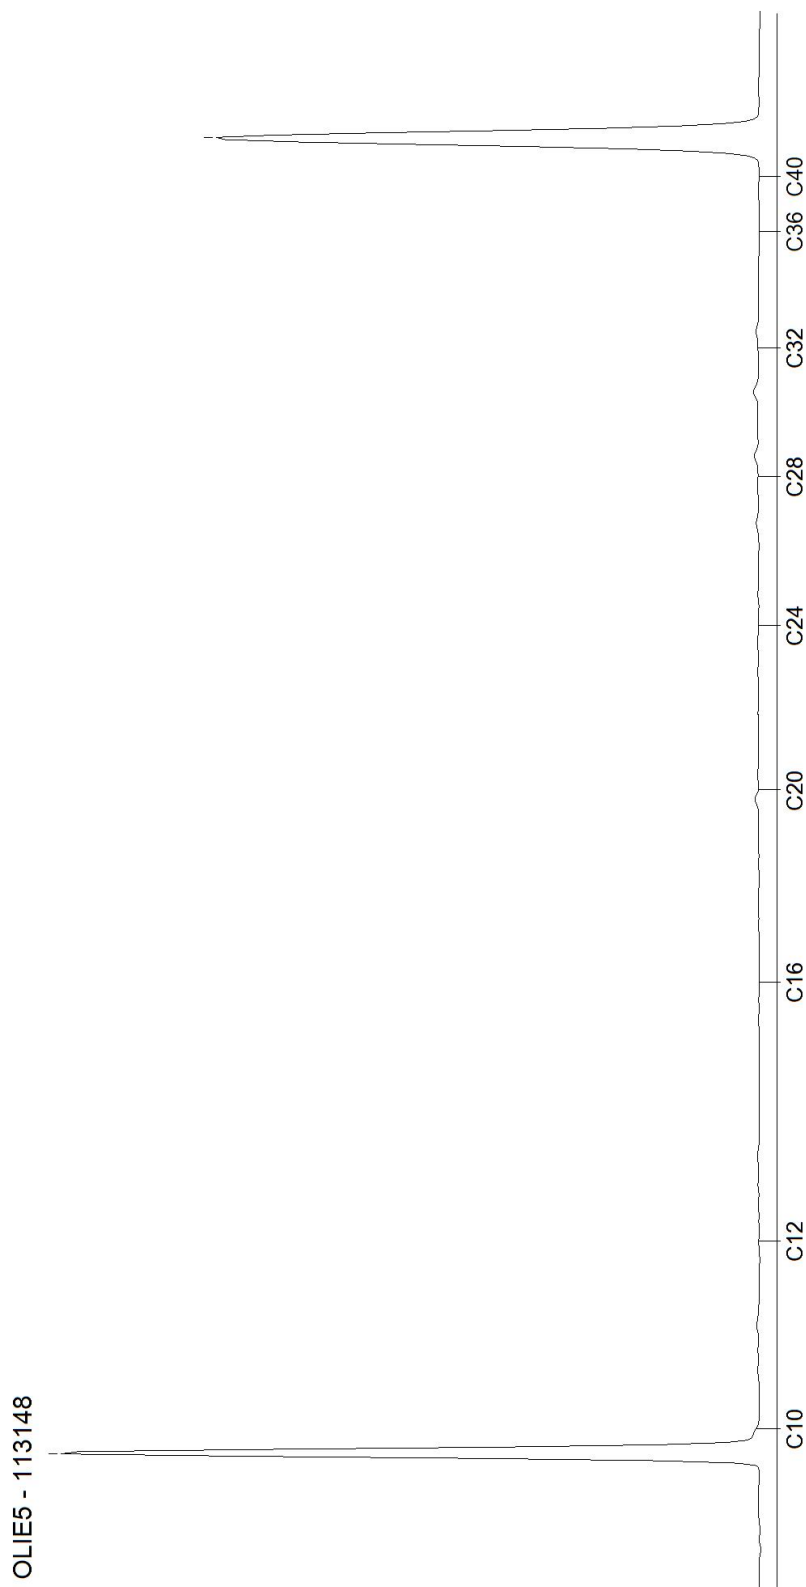
**Monsteromschrijving: BM3 erf**

CHROMATOGRAM for Order No. 971485, Analysis No. 113148, created at 10.09.2020 09:34:44

| Monster | Traject (m-mv) | Samenstelling | Verhogingen |
|---|---|---|---|
| BM3 erf | 0,08 - 0,50 | 11 (0,08 - 0,20)<br>11 (0,20 - 0,50)<br>12 (0,08 - 0,20)<br>12 (0,20 - 0,50)<br>13 (0,08 - 0,20)<br>13 (0,20 - 0,50)<br>14 (0,08 - 0,50) | PCB (som 7)* |

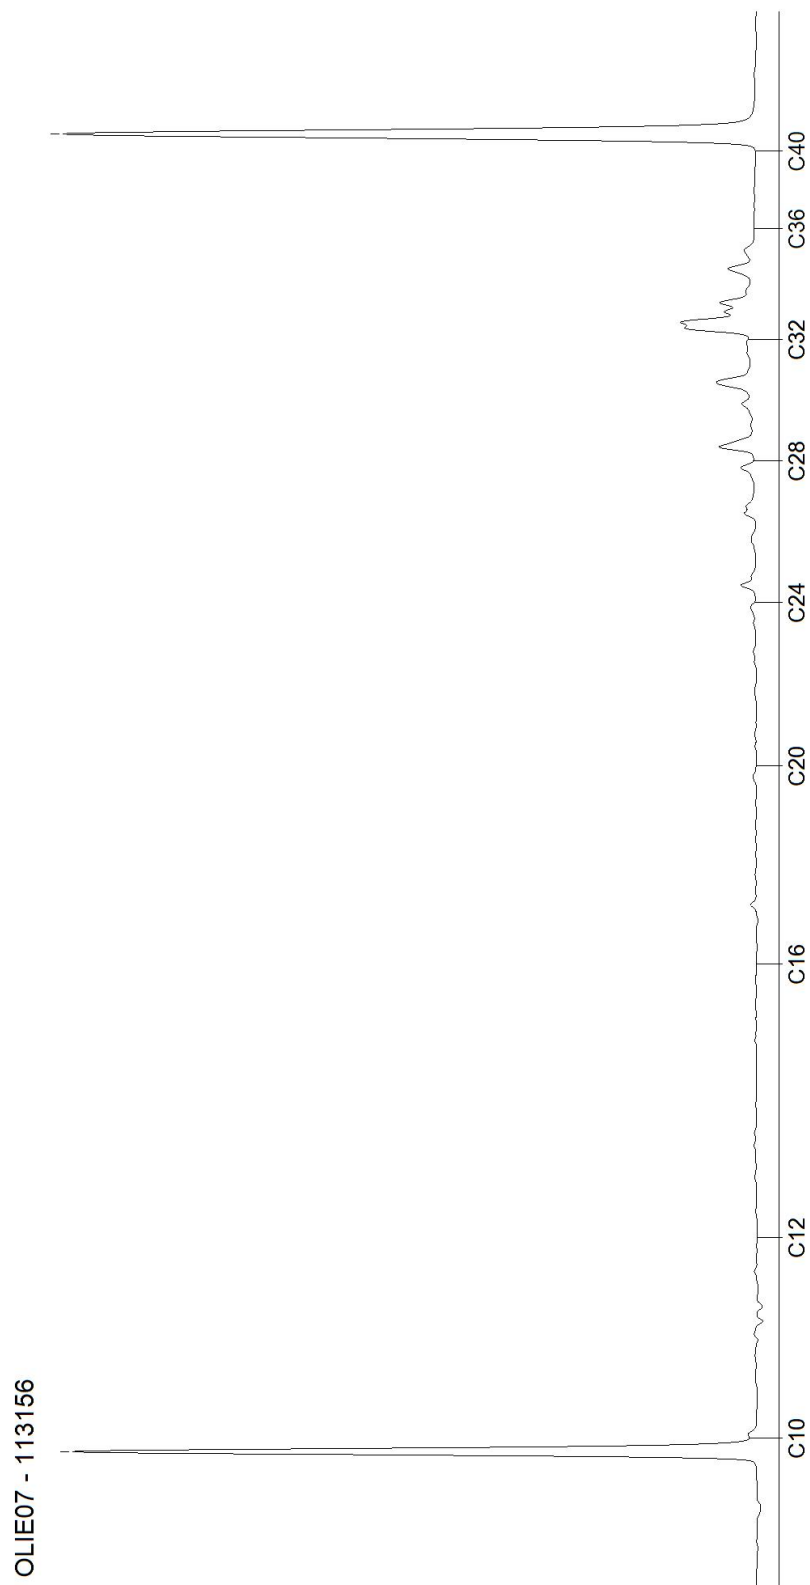
**Monsteromschrijving: OM1**

CHROMATOGRAM for Order No. 971485, Analysis No. 113156, created at 10.09.2020 07:42:11

| Monster | Traject (m-mv) | Samenstelling | Verhogingen |
|---|---|---|---|
| OM1 | 0,50 - 2,00 | 1 (0,50 - 1,00)<br>1 (1,00 - 1,50)<br>1 (1,50 - 2,00)<br>4 (0,50 - 1,00)<br>4 (1,00 - 1,50)<br>4 (1,50 - 2,00)<br>5 (0,50 - 1,00)<br>5 (1,00 - 1,50)<br>5 (1,50 - 2,00) | Minerale olie* |

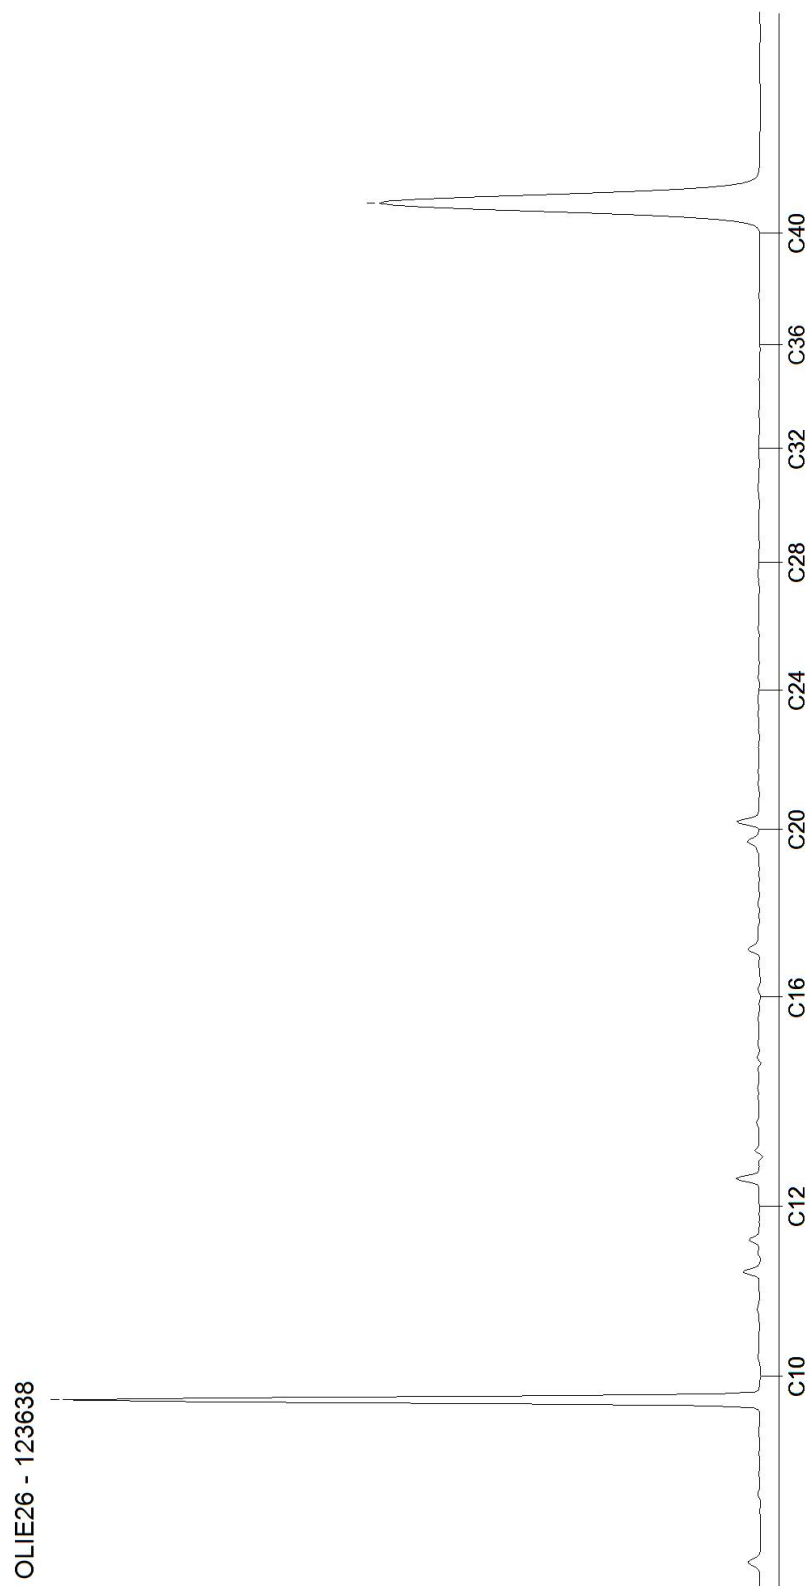
**Monsteromschrijving: PB1 WM1**

CHROMATOGRAM for Order No. 973356, Analysis No. 123638, created at 17.09.2020 07:08:01

| Monster | Traject (m-mv) | Samenstelling | Verhogingen |
|---|---|---|---|
| PB1 WM1 | 2,00 - 3,00 | PB1 | Xylenen (som)*, Ba* |
