## Verkennd Bodemonderzoek

Project: 2021-121

Locatie: Nutterseweg 9 te Oud Ootmarsum

Datum: 10 juni 2021

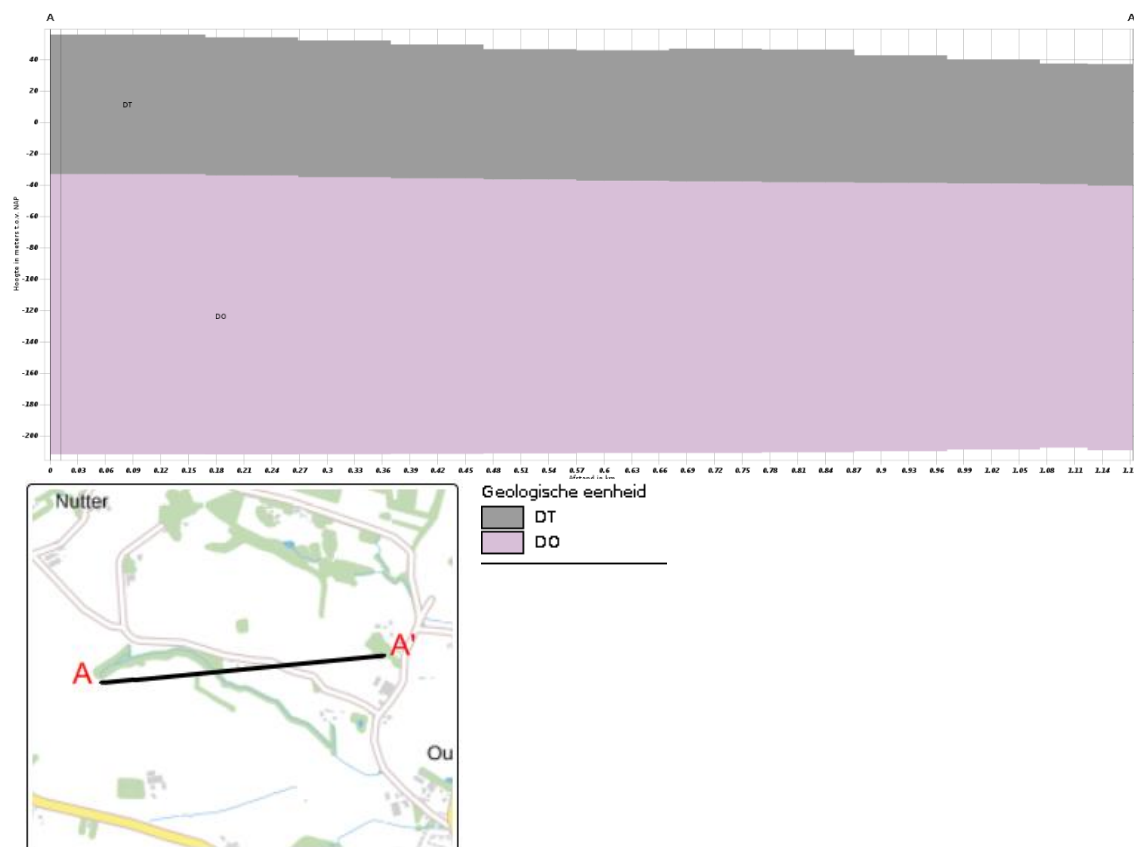
Figuur 1 Geologisch opbouw landelijk model DGM v2.2

De regionale geohydrologische bodemopbouw is weergegeven in onderstaande figuur.

De boorlocatie bevindt zich circa 46 meter boven NAP.

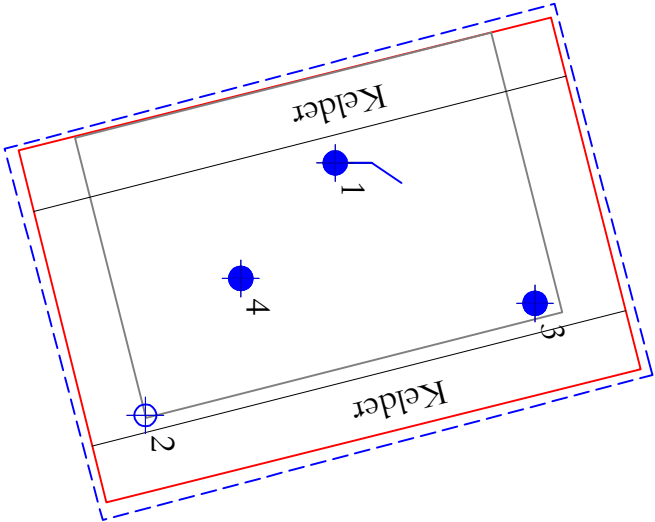
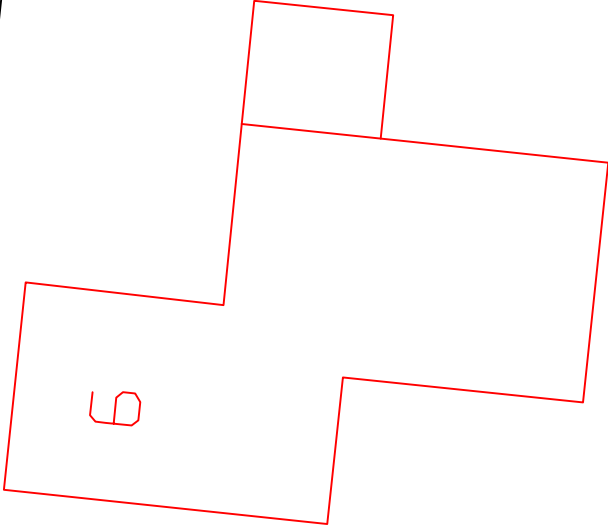
Overzichtstekening boorpunten

De veldwerkzaamheden zijn uitgevoerd op 27 mei 2021 (plaatsing peilbuis en monstername grond), 3 juni 2021 (monstername grondwater). De positie van de boorlocaties zijn weergegeven in bijlage III.

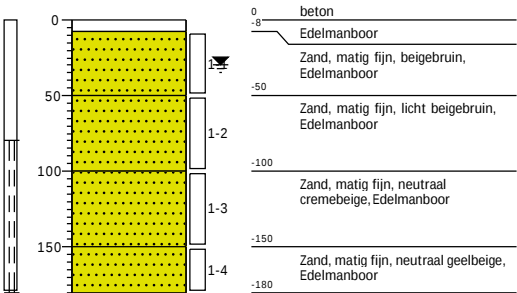
Boring: 1

De bovengrond bestaat uit matig fijn zand. De ondergrond bestaat eveneens uit matig fijn zand.

Datum: 27-5-2021  
GWS: 30

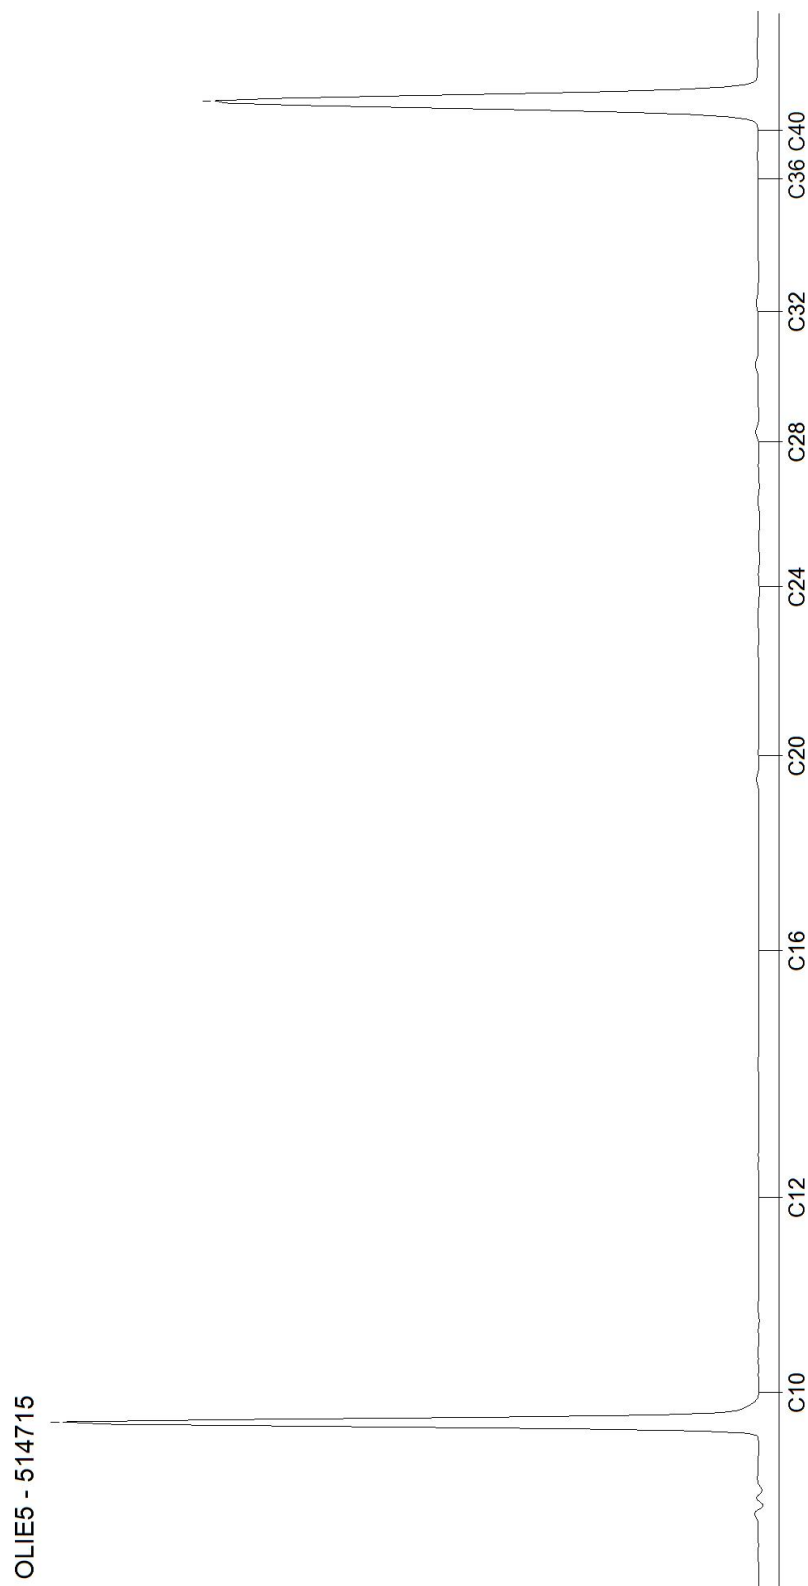
CHROMATOGRAM for Order No. 1049087, Analysis No. 514715, created at 01.06.2021 08:48:44

| S | Koolwaterstoffractie C10-C40 | mg/kg Ds | <35 | <35 |

**Monster beschrijving: BM1**

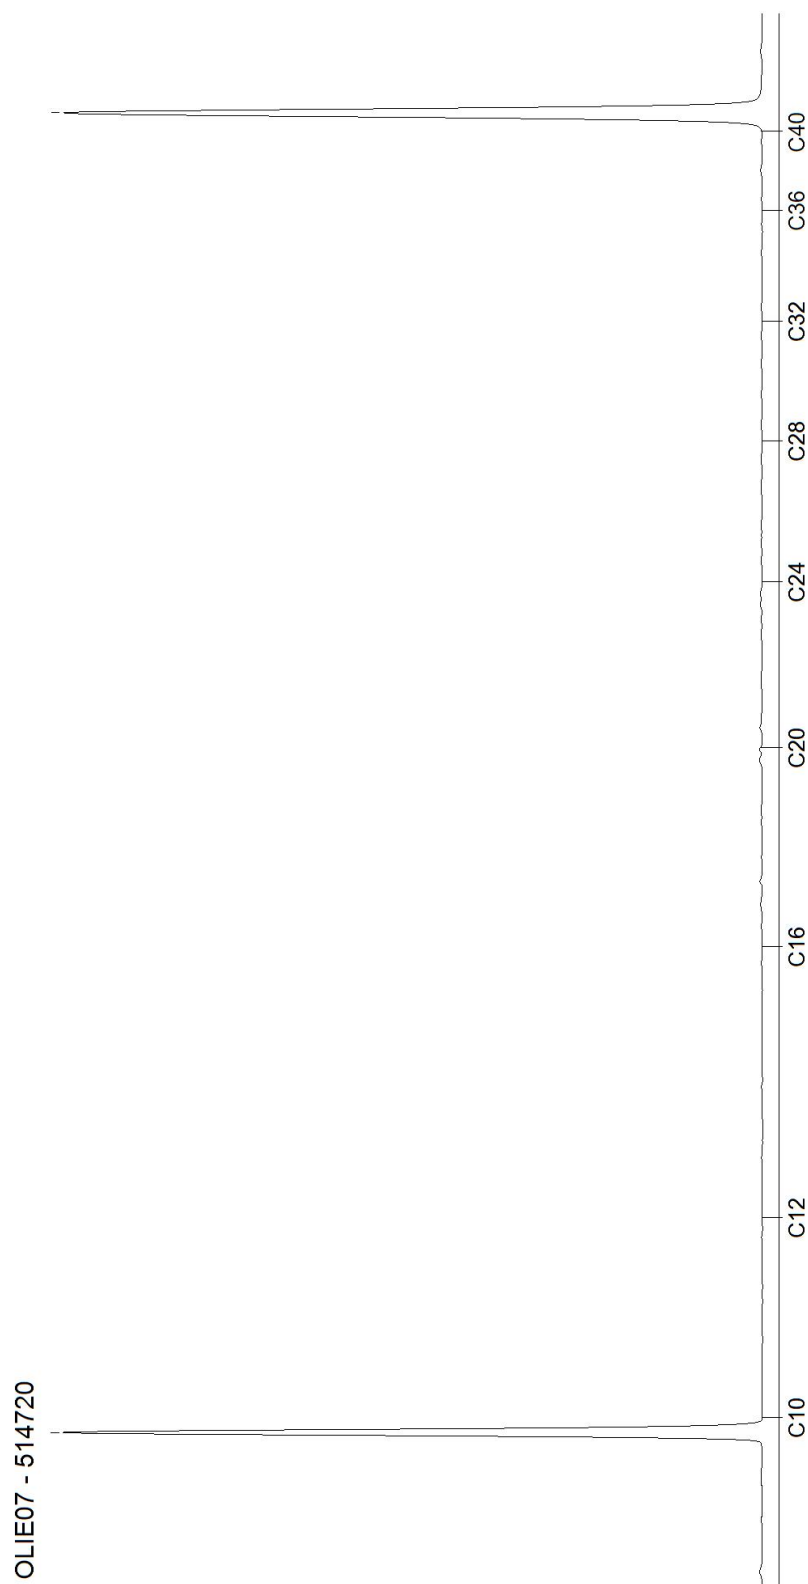
CHROMATOGRAM for Order No. 1049087, Analysis No. 514720, created at 01.06.2021 08:26:02

**Monster beschrijving: OM1**

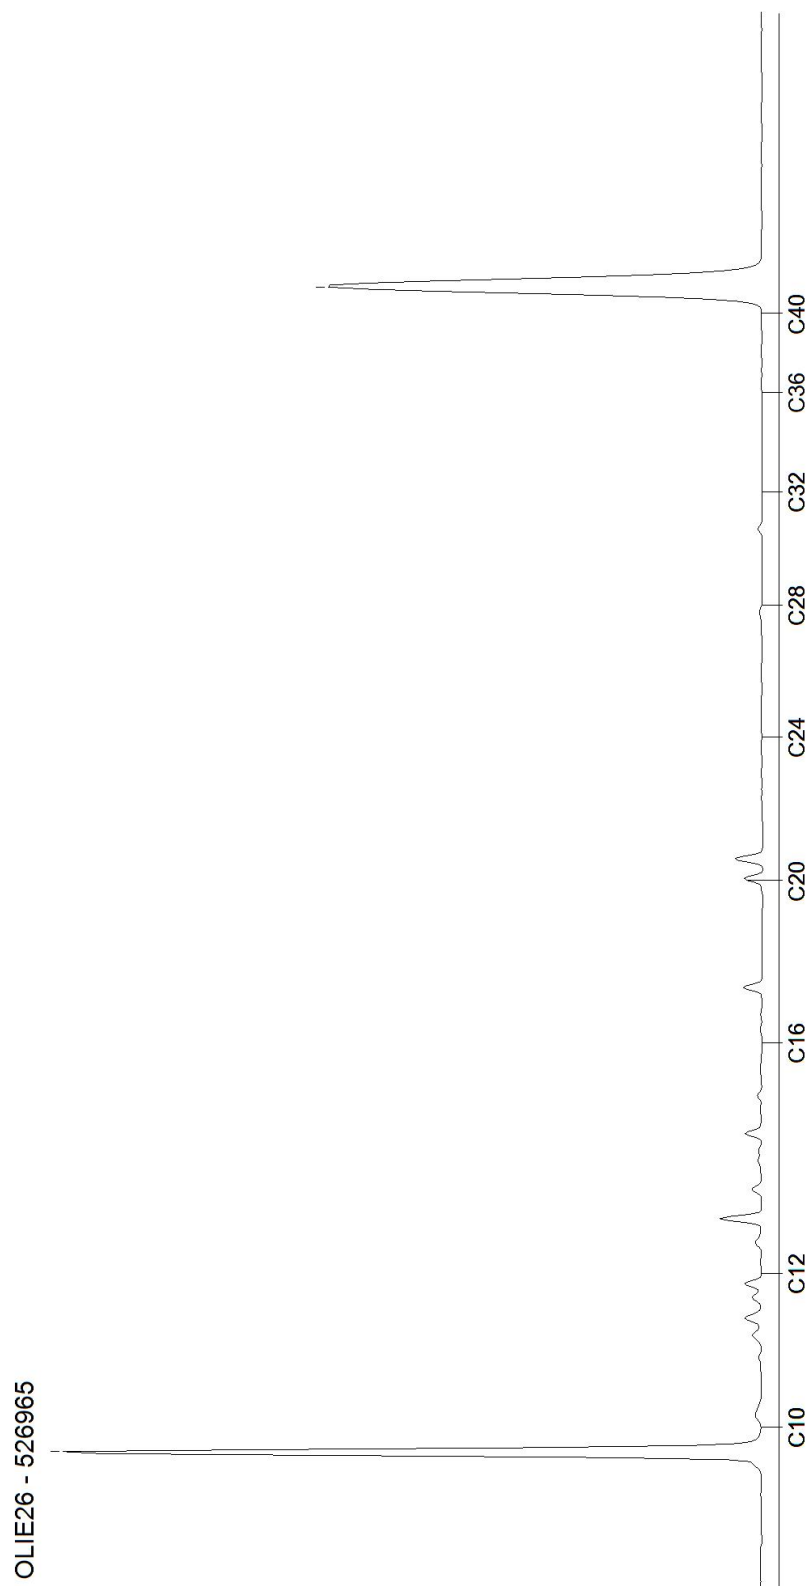
CHROMATOGRAM for Order No. 1051436, Analysis No. 526965, created at 08.06.2021 08:57:22

**Monster beschrijving: Pb1wm1**
