Verkennd bodemonderzoek Frensdorferweg 23A in Lattrop

**De heer R. Tijsscholte
Frensdorferweg 23-23a
7635 NK LATTROP-BREKLENKAMP**

201672-10/R01

18 januari 2012

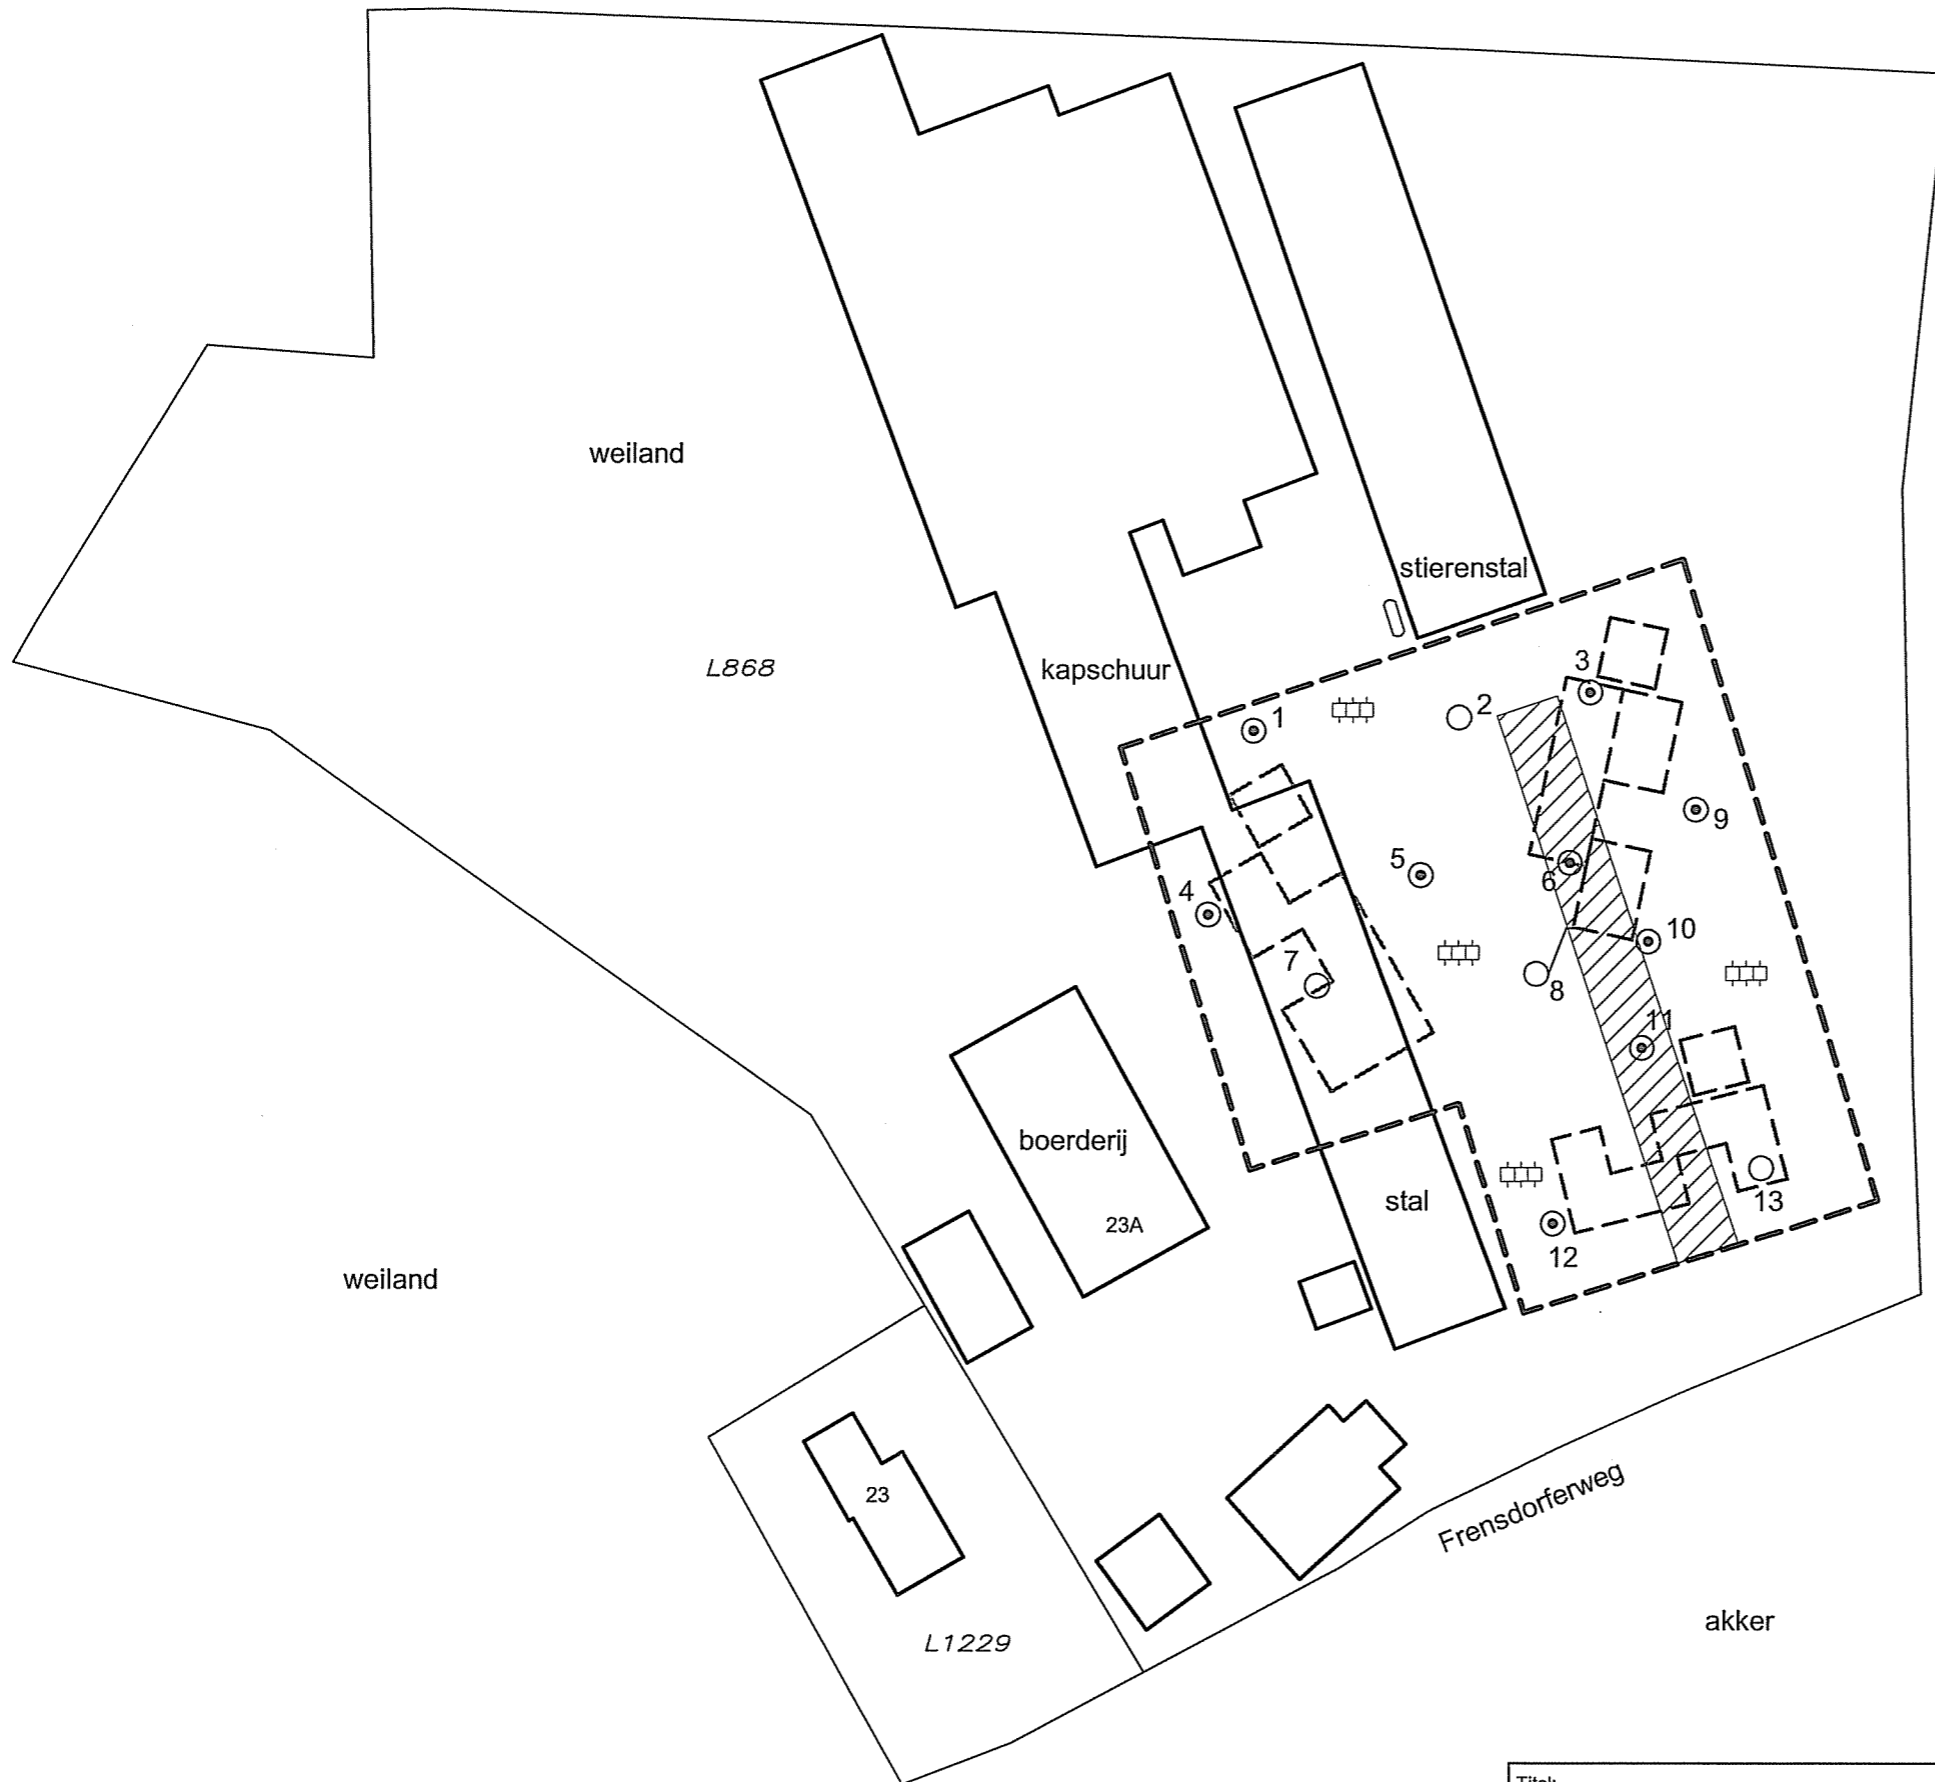
Tekening met situering boringen en peilbuis

In onderstaande tabel zijn de uitvoeringsdata en de verantwoordelijke monsternemers aangegeven voor de verschillende uitvoeringsfasen van het veldonderzoek. De boorlocaties zijn weergegeven op de tekening in bijlage 2.

Ter plaatse van boringen 1 en 2, in het noordelijke deel van het onderzoeksgebied nabij de kapschuur en stierenstal, is onder de tegelverharding een fundatielaag van 0,2 à 0,3 meter aangetroffen. De laag bestaat uit lichtgrijs zand met baksteenresten. Op visuele basis is geen asbestverdacht (plaat)materiaal tussen het puin waargenomen. Ter plaatse van boring 4 bevat de bodem tot circa 0,9 m -mv sporen puin. Vermoedelijk houdt dit verband met de bouw van de aangrenzende stal. Ter plaatse is geen puinverharding of anderszins aanwezig.

Ter plaatse van boring 2, nabij de bovengrondse tanklocatie, zijn in het veld geen waarnemingen gedaan die kunnen duiden op verontreinigingen met olieproducten. Op het maaiveld van de locatie en aan de uitkomende grond zijn ook verder geen bijzonderheden waargenomen die duiden op de mogelijke aanwezigheid van asbest en/of overige verontreinigende stoffen op en in de bodem.
