## Verkennd Bodemonderzoek

Project: 2020-050

Locatie: Timmusweg tov 11 te Agelo

Datum: 1 december 2020

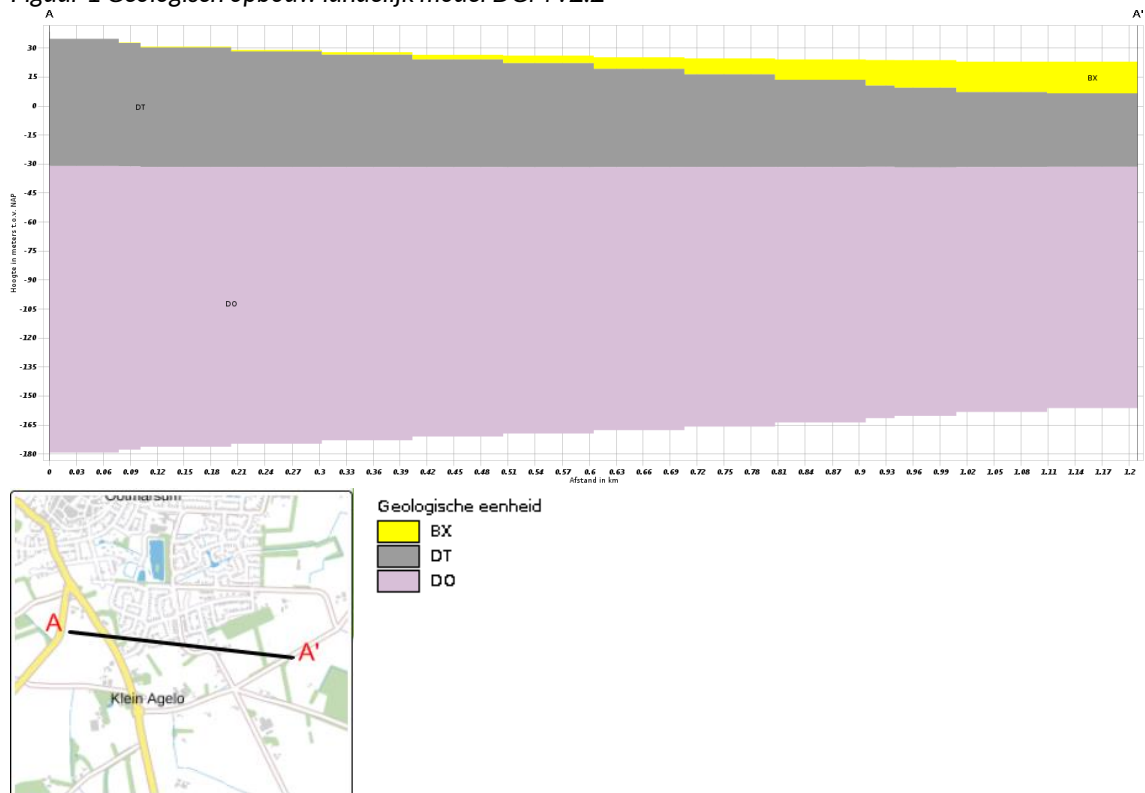
*Figuur 1 Geologisch opbouw landelijk model DGM v2.2*

De regionale geohydrologische bodemopbouw is weergegeven in onderstaande figuur.

De boorlocatie bevindt zich circa 23 meter boven NAP. De regionale grondwaterstroming is noordwestelijk.

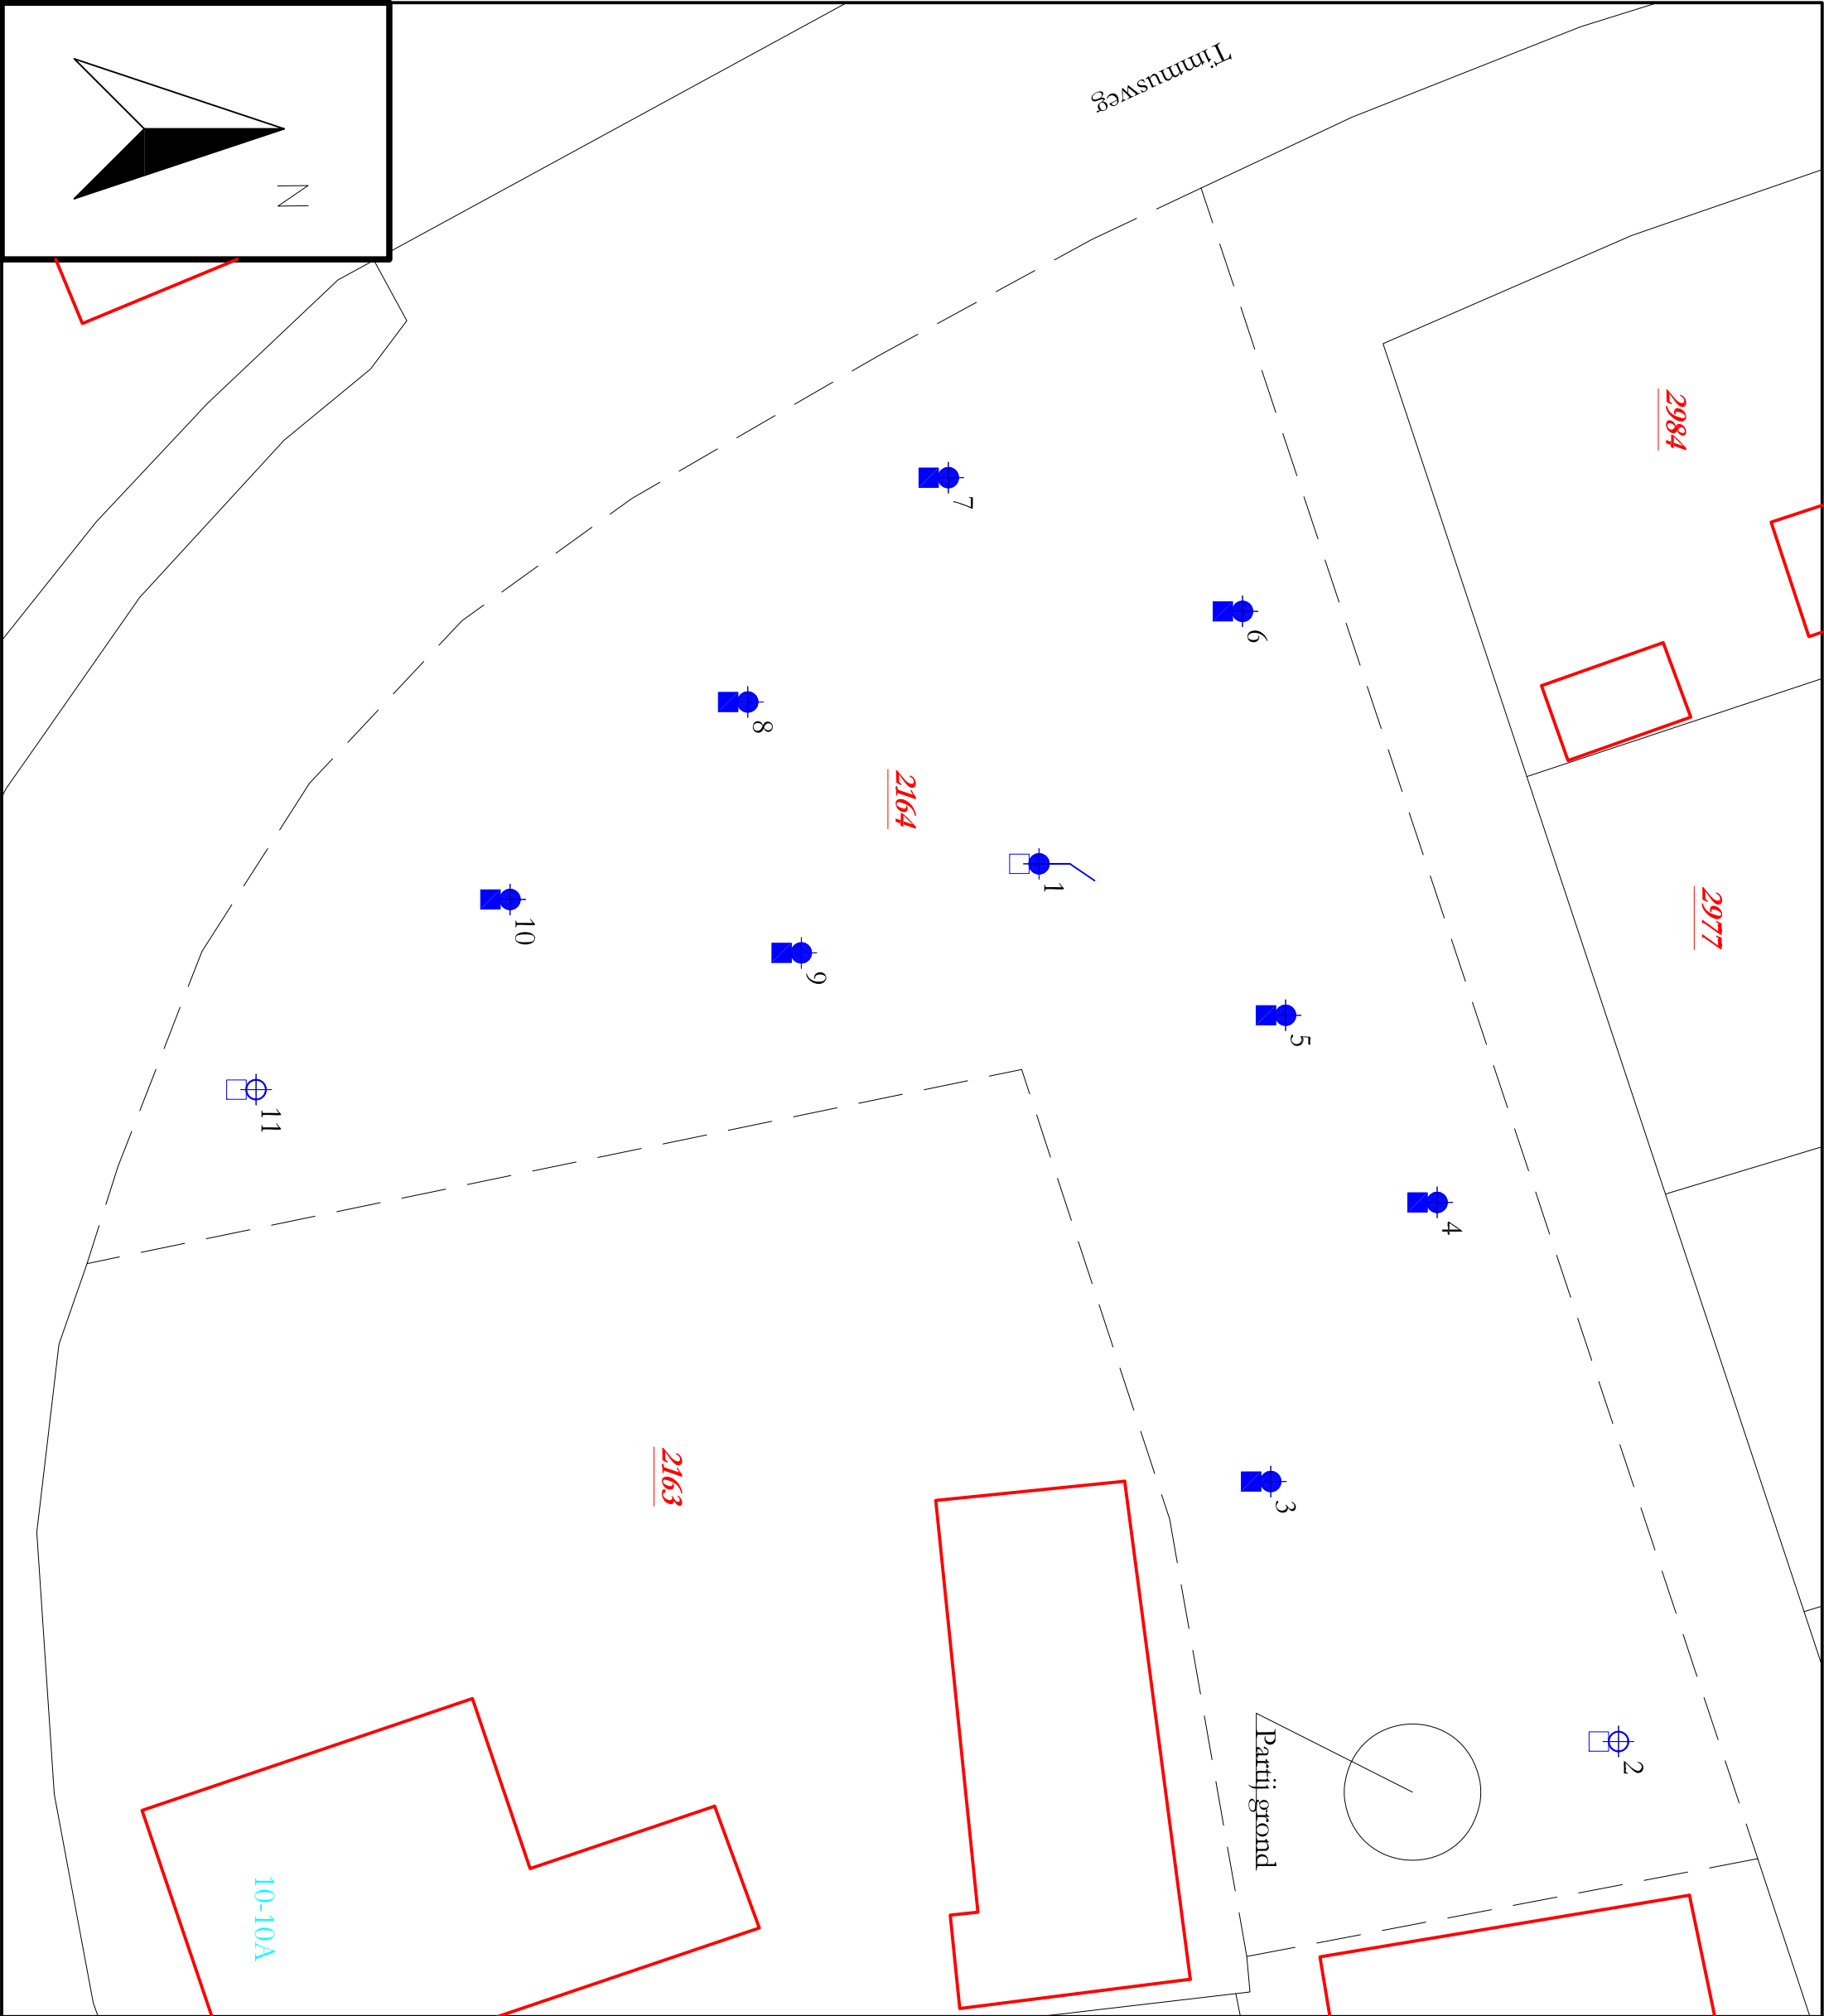
Overzichtstekening boorpunten

De veldwerkzaamheden zijn uitgevoerd op 2 april 2020 (plaatsing peilbuis en monsternamen grond), 9 april 2020 (monsternamen grondwater). De positie van de boorlocaties zijn weergegeven in bijlage III.

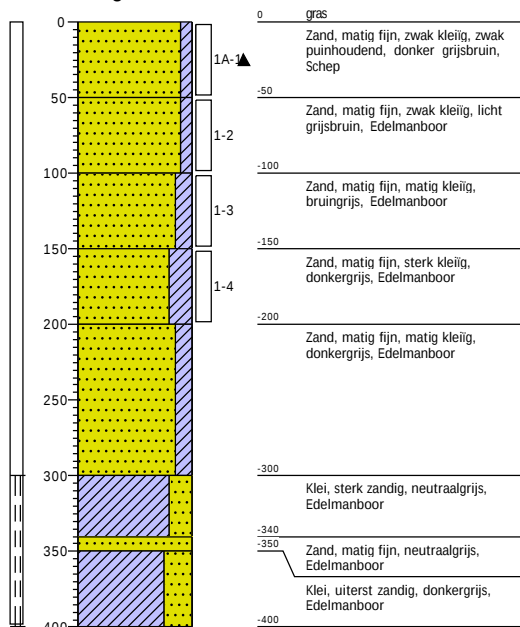
## Boring: 1

| Boring/Gat | Diepte boring (m -mv) | Traject (m -mv) | Grondsoort | Waargenomen bijzonderheden |
|---|---|---|---|---|
| 1 | 4,00 | 0,00 - 0,50 | Zand | zwak puinhoudend |

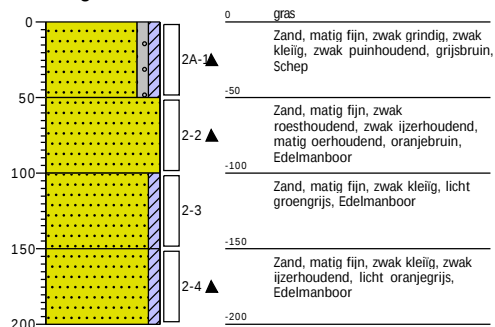
## Boring: 2

| Boring/Gat | Diepte boring (m -mv) | Traject (m -mv) | Grondsoort | Waargenomen bijzonderheden |
|---|---|---|---|---|
| 2 | 2,00 | 0,00 - 0,50 | Zand | zwak puinhoudend |
| | | 0,50 - 1,00 | Zand | zwak roesthoudend, zwak ijzerhoudend, matig oerhoudend |
| | | 1,50 - 2,00 | Zand | zwak ijzerhoudend |

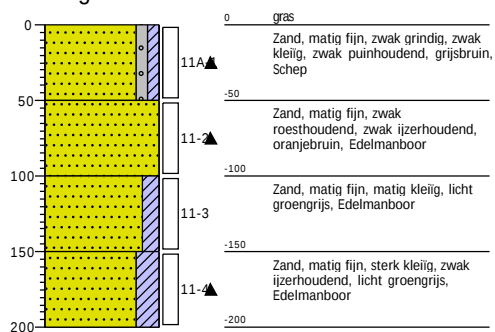
## Boring: 11

| Boring/Gat | Diepte boring (m -mv) | Traject (m -mv) | Grondsoort | Waargenomen bijzonderheden |
|---|---|---|---|---|
| 11 | 2,00 | 0,00 - 0,50 | Zand | zwak puinhoudend |
| | | 0,50 - 1,00 | Zand | zwak roesthoudend, zwak ijzerhoudend |
| | | 1,50 - 2,00 | Zand | zwak ijzerhoudend |

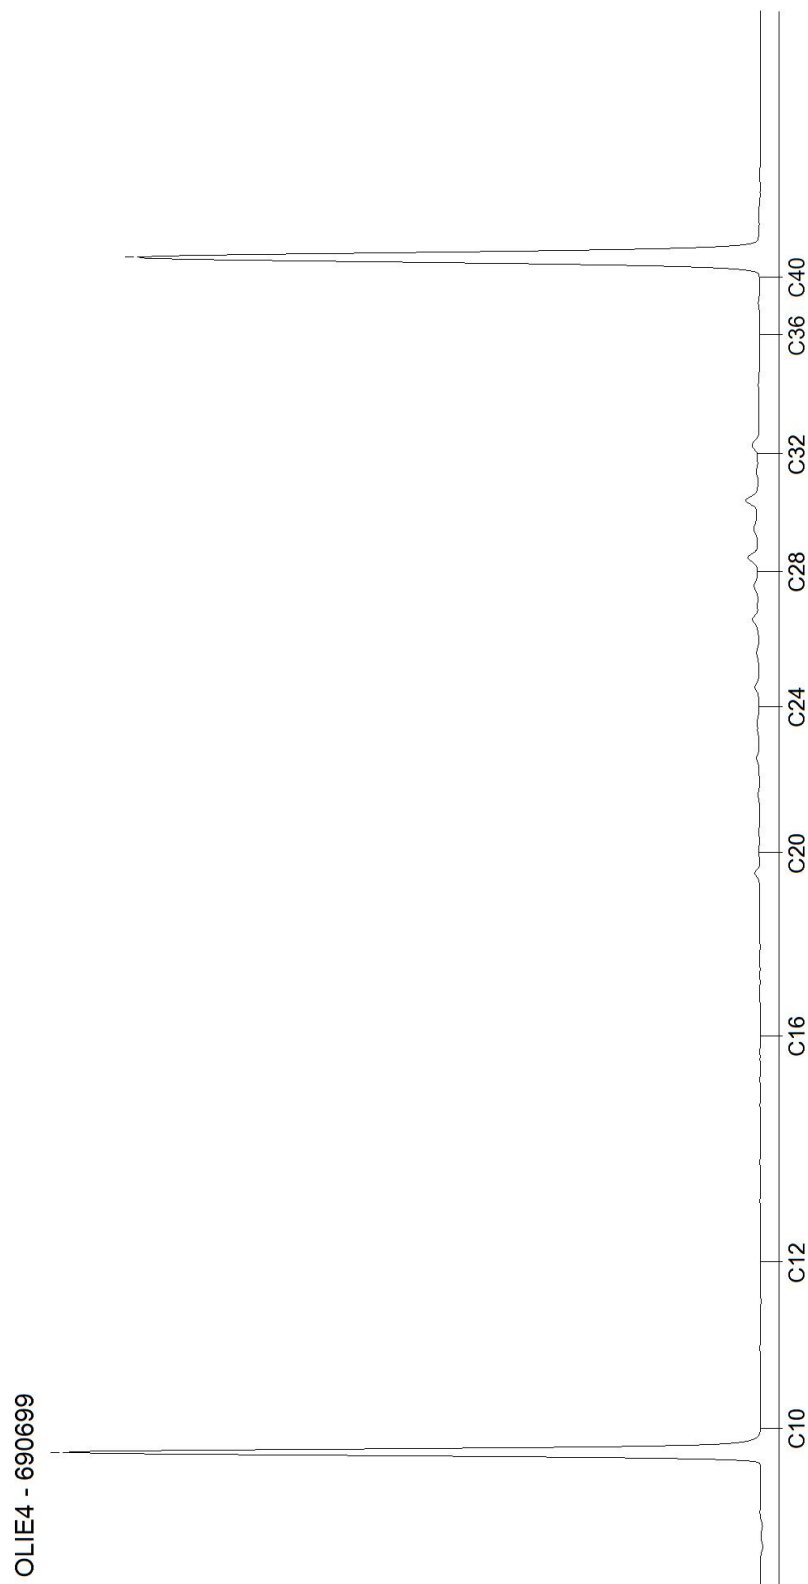
**Monsteromschrijving: BM1**

CHROMATOGRAM for Order No. 933406, Analysis No. 690699, created at 07.04.2020 08:19:23

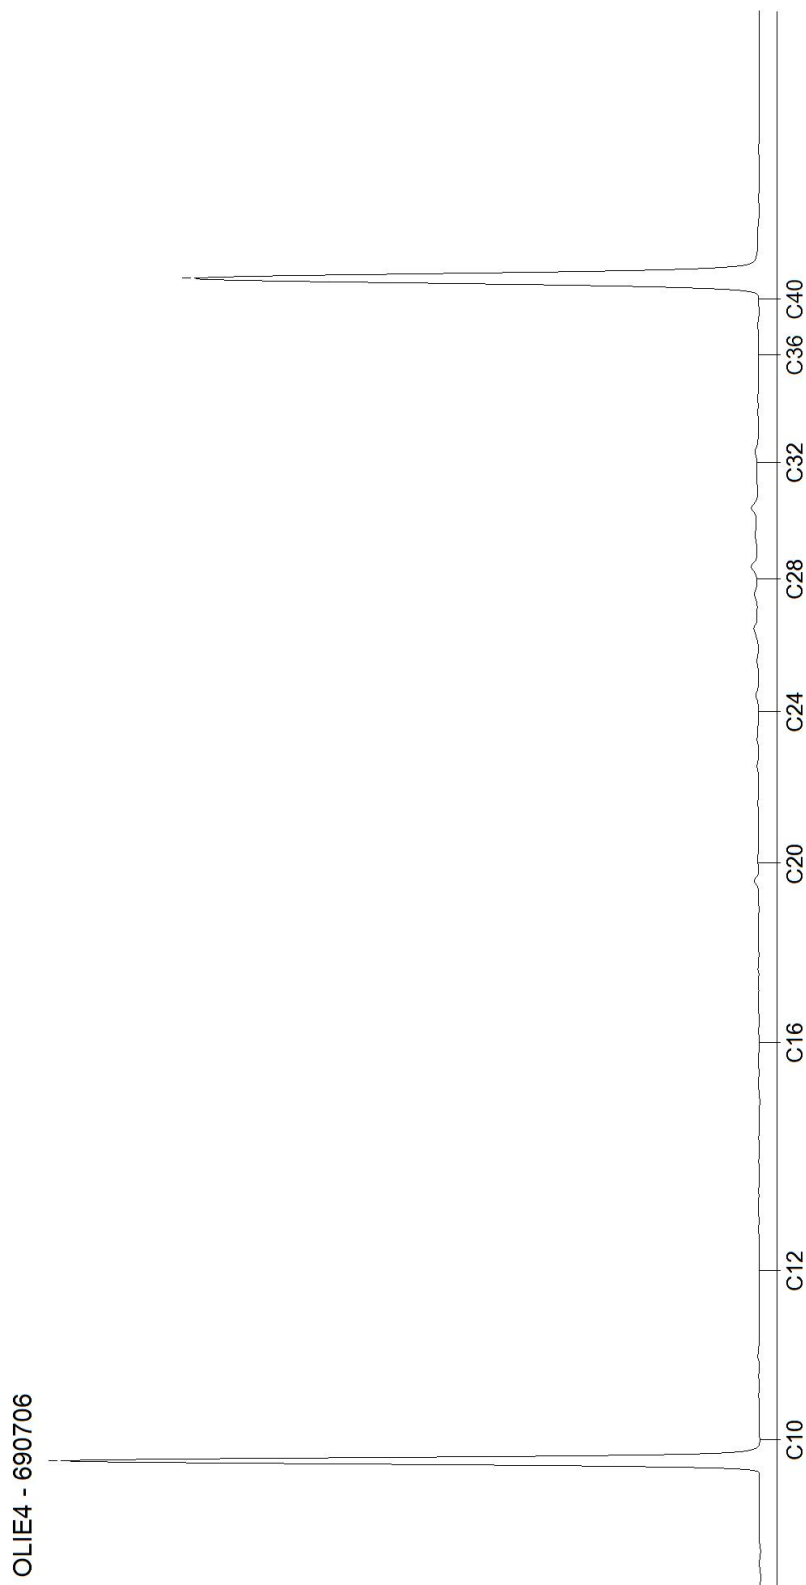
**Monsteromschrijving: BM2**

CHROMATOGRAM for Order No. 933406, Analysis No. 690706, created at 07.04.2020 08:19:23

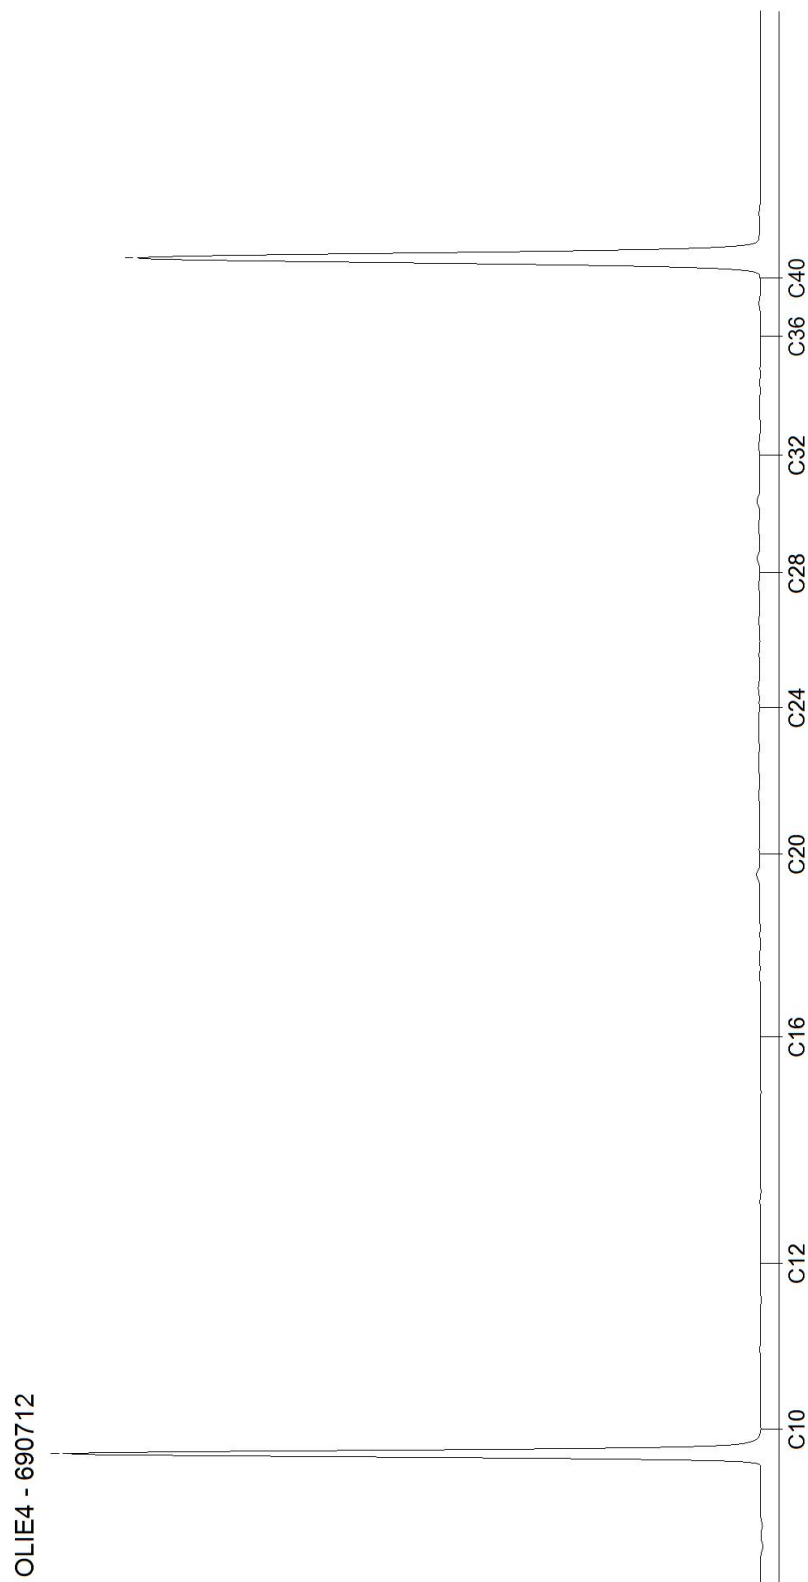
**Monsteromschrijving: OM1**

CHROMATOGRAM for Order No. 933406, Analysis No. 690712, created at 07.04.2020 08:19:23

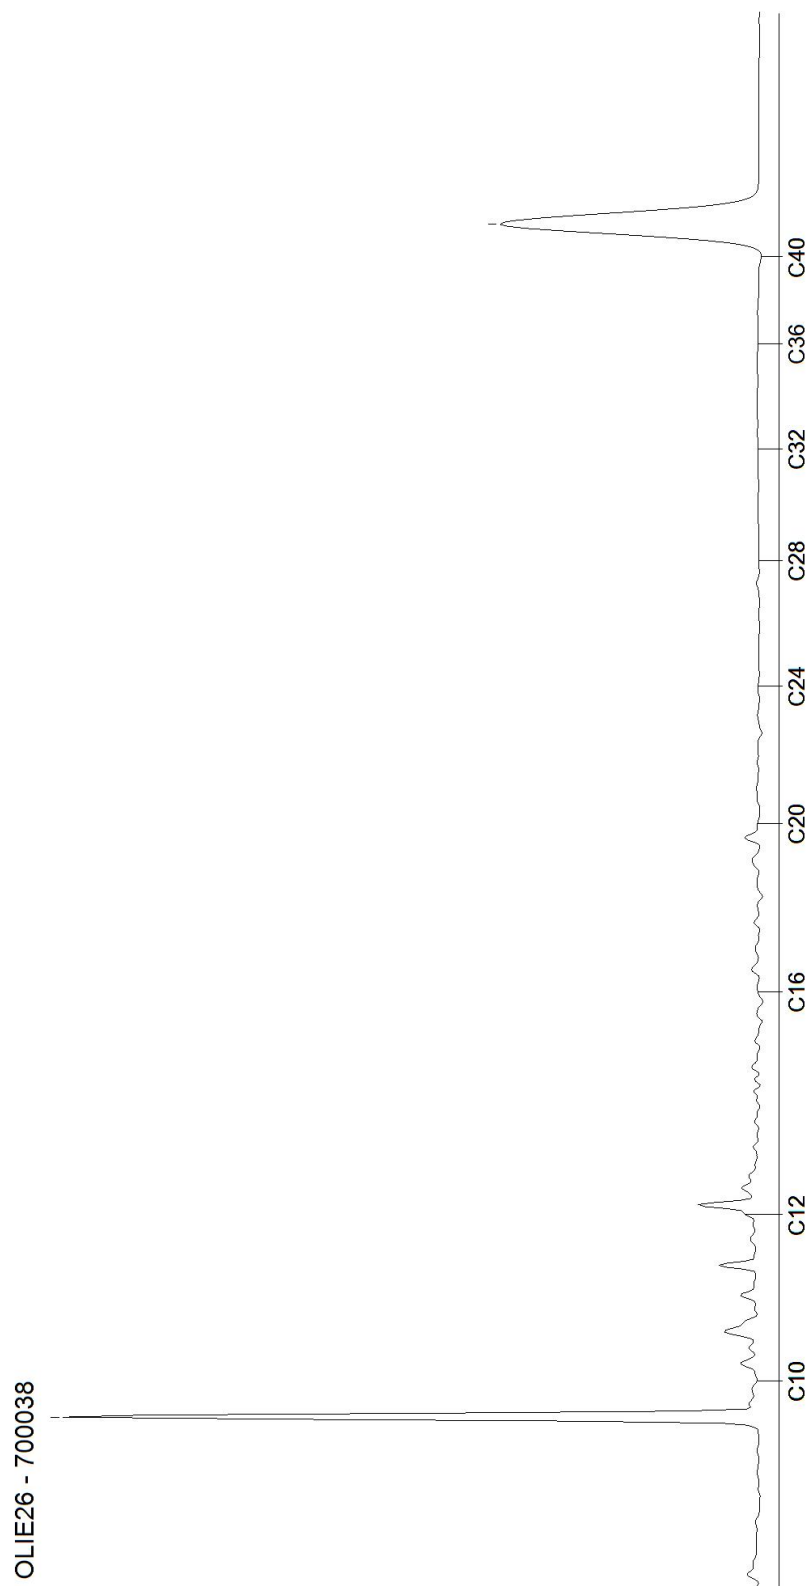
**Monsteromschrijving: PB1 WM1**

CHROMATOGRAM for Order No. 935032, Analysis No. 700038, created at 15.04.2020 09:28:09
