**ACTUALISATIE BODEMONDERZOEK  
UILENLAAN, PERCEEL A 7197  
TE WATERINGEN**

**Rapport**

Kenmerk : 19.3908-A1  
Datum : 30 juli 2019

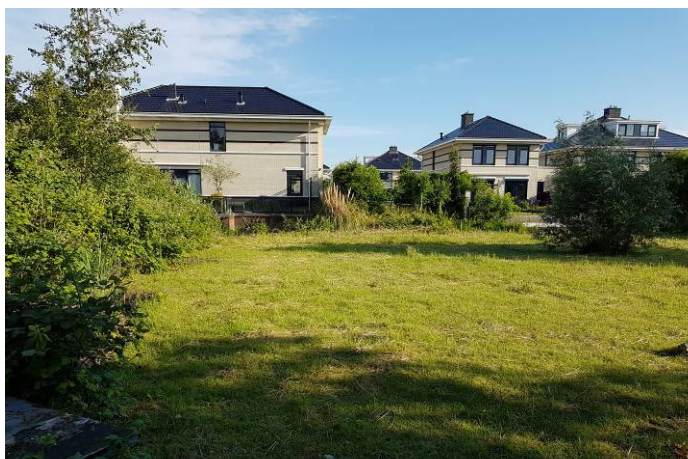
Tijdens de locatie-inspectie zijn op de locatie geen verdachte plekken in de vorm van verzakkingen, plaatselijke ophogingen of brandplaatsen waargenomen. Ook zijn op het maaiveld geen asbestverdachte materialen waargenomen. In bijlage 8 zijn foto's van de onderzoekslocatie opgenomen.

Foto 1: westelijk gedeelte locatie  
(vanaf zuidwestzijde)

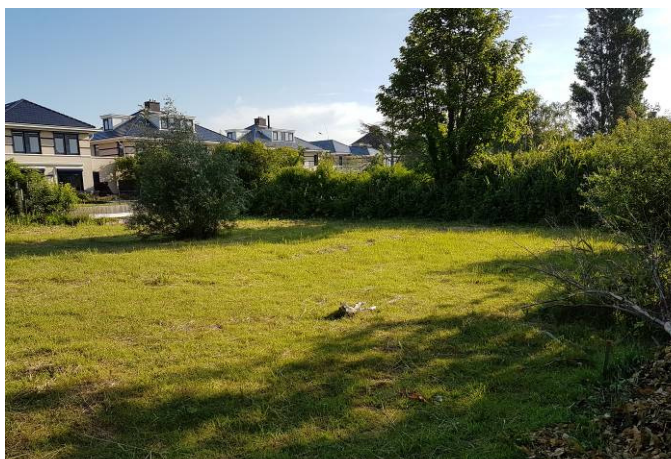
Foto 2: zuidoostelijk gedeelte locatie  
(vanaf zuidwestzijde)

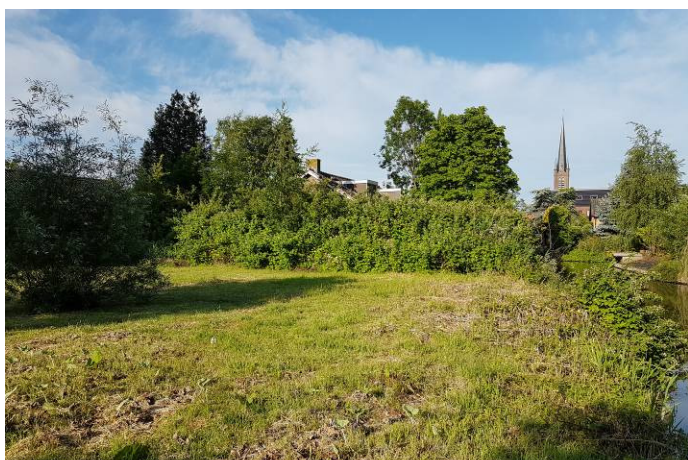
Foto 3: noordelijk gedeelte locatie  
(vanaf oostzijde)

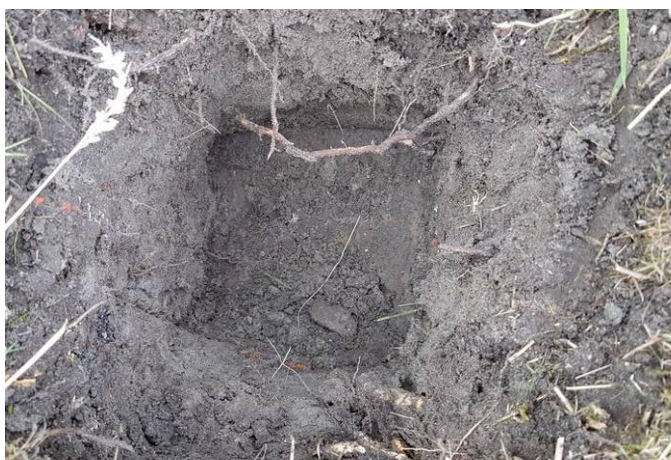
| Boring / inspectiegat | Einddiepte (m -mv) | Traject (m -mv) | Waargenomen bijzonderheden |
|---|---|---|---|
| 03 | 1,00 | 0,00 - 0,50 | sporen puin |

In het opgeboorde en geïnspecteerde materiaal uit de boven- en de ondergrond zijn visueel geen asbestverdachte bestanddelen waargenomen, behoudens bijmenging van puinresten.

Foto 4: inspectiegat GT3

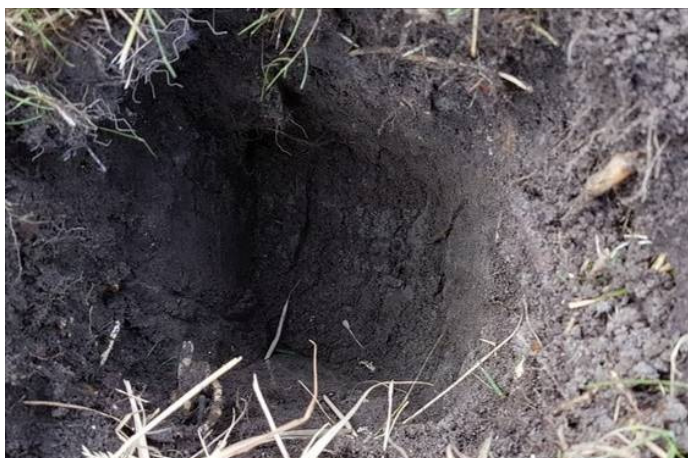
| Boring / inspectiegat | Einddiepte (m -mv) | Traject (m -mv) | Waargenomen bijzonderheden |
|---|---|---|---|
| 04 | 1,00 | 0,00 - 0,70 | zwak puinhoudend |

Foto 5: inspectiegat GT4

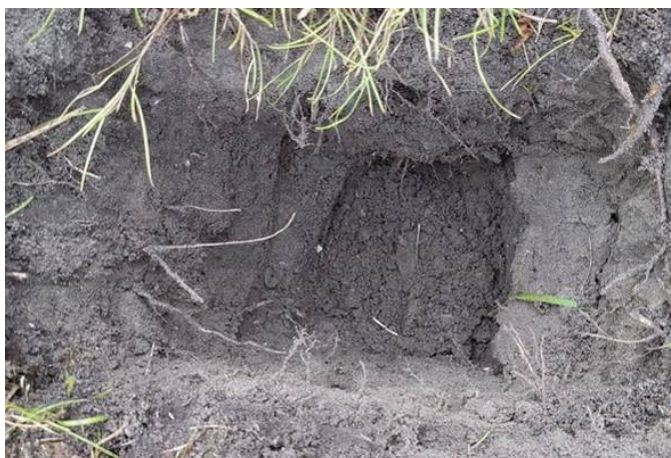
| Boring / inspectiegat | Einddiepte (m -mv) | Traject (m -mv) | Waargenomen bijzonderheden |
|---|---|---|---|
| 06 | 1,00 | 0,00 - 0,70 | zwak puinhoudend, sporen grind |

Foto 6: inspectiegat GT6
