**BMA Milieu**

**Rapportnummer** : **NEN-NO.2016.0112**

**Datum** : **22 augustus 2016**

**Verkenkend en nader bodemonderzoek**  
**'s-Gravenzandseweg 38 en 40**  
**Naaldwijk**  
**Gemeente Westland**

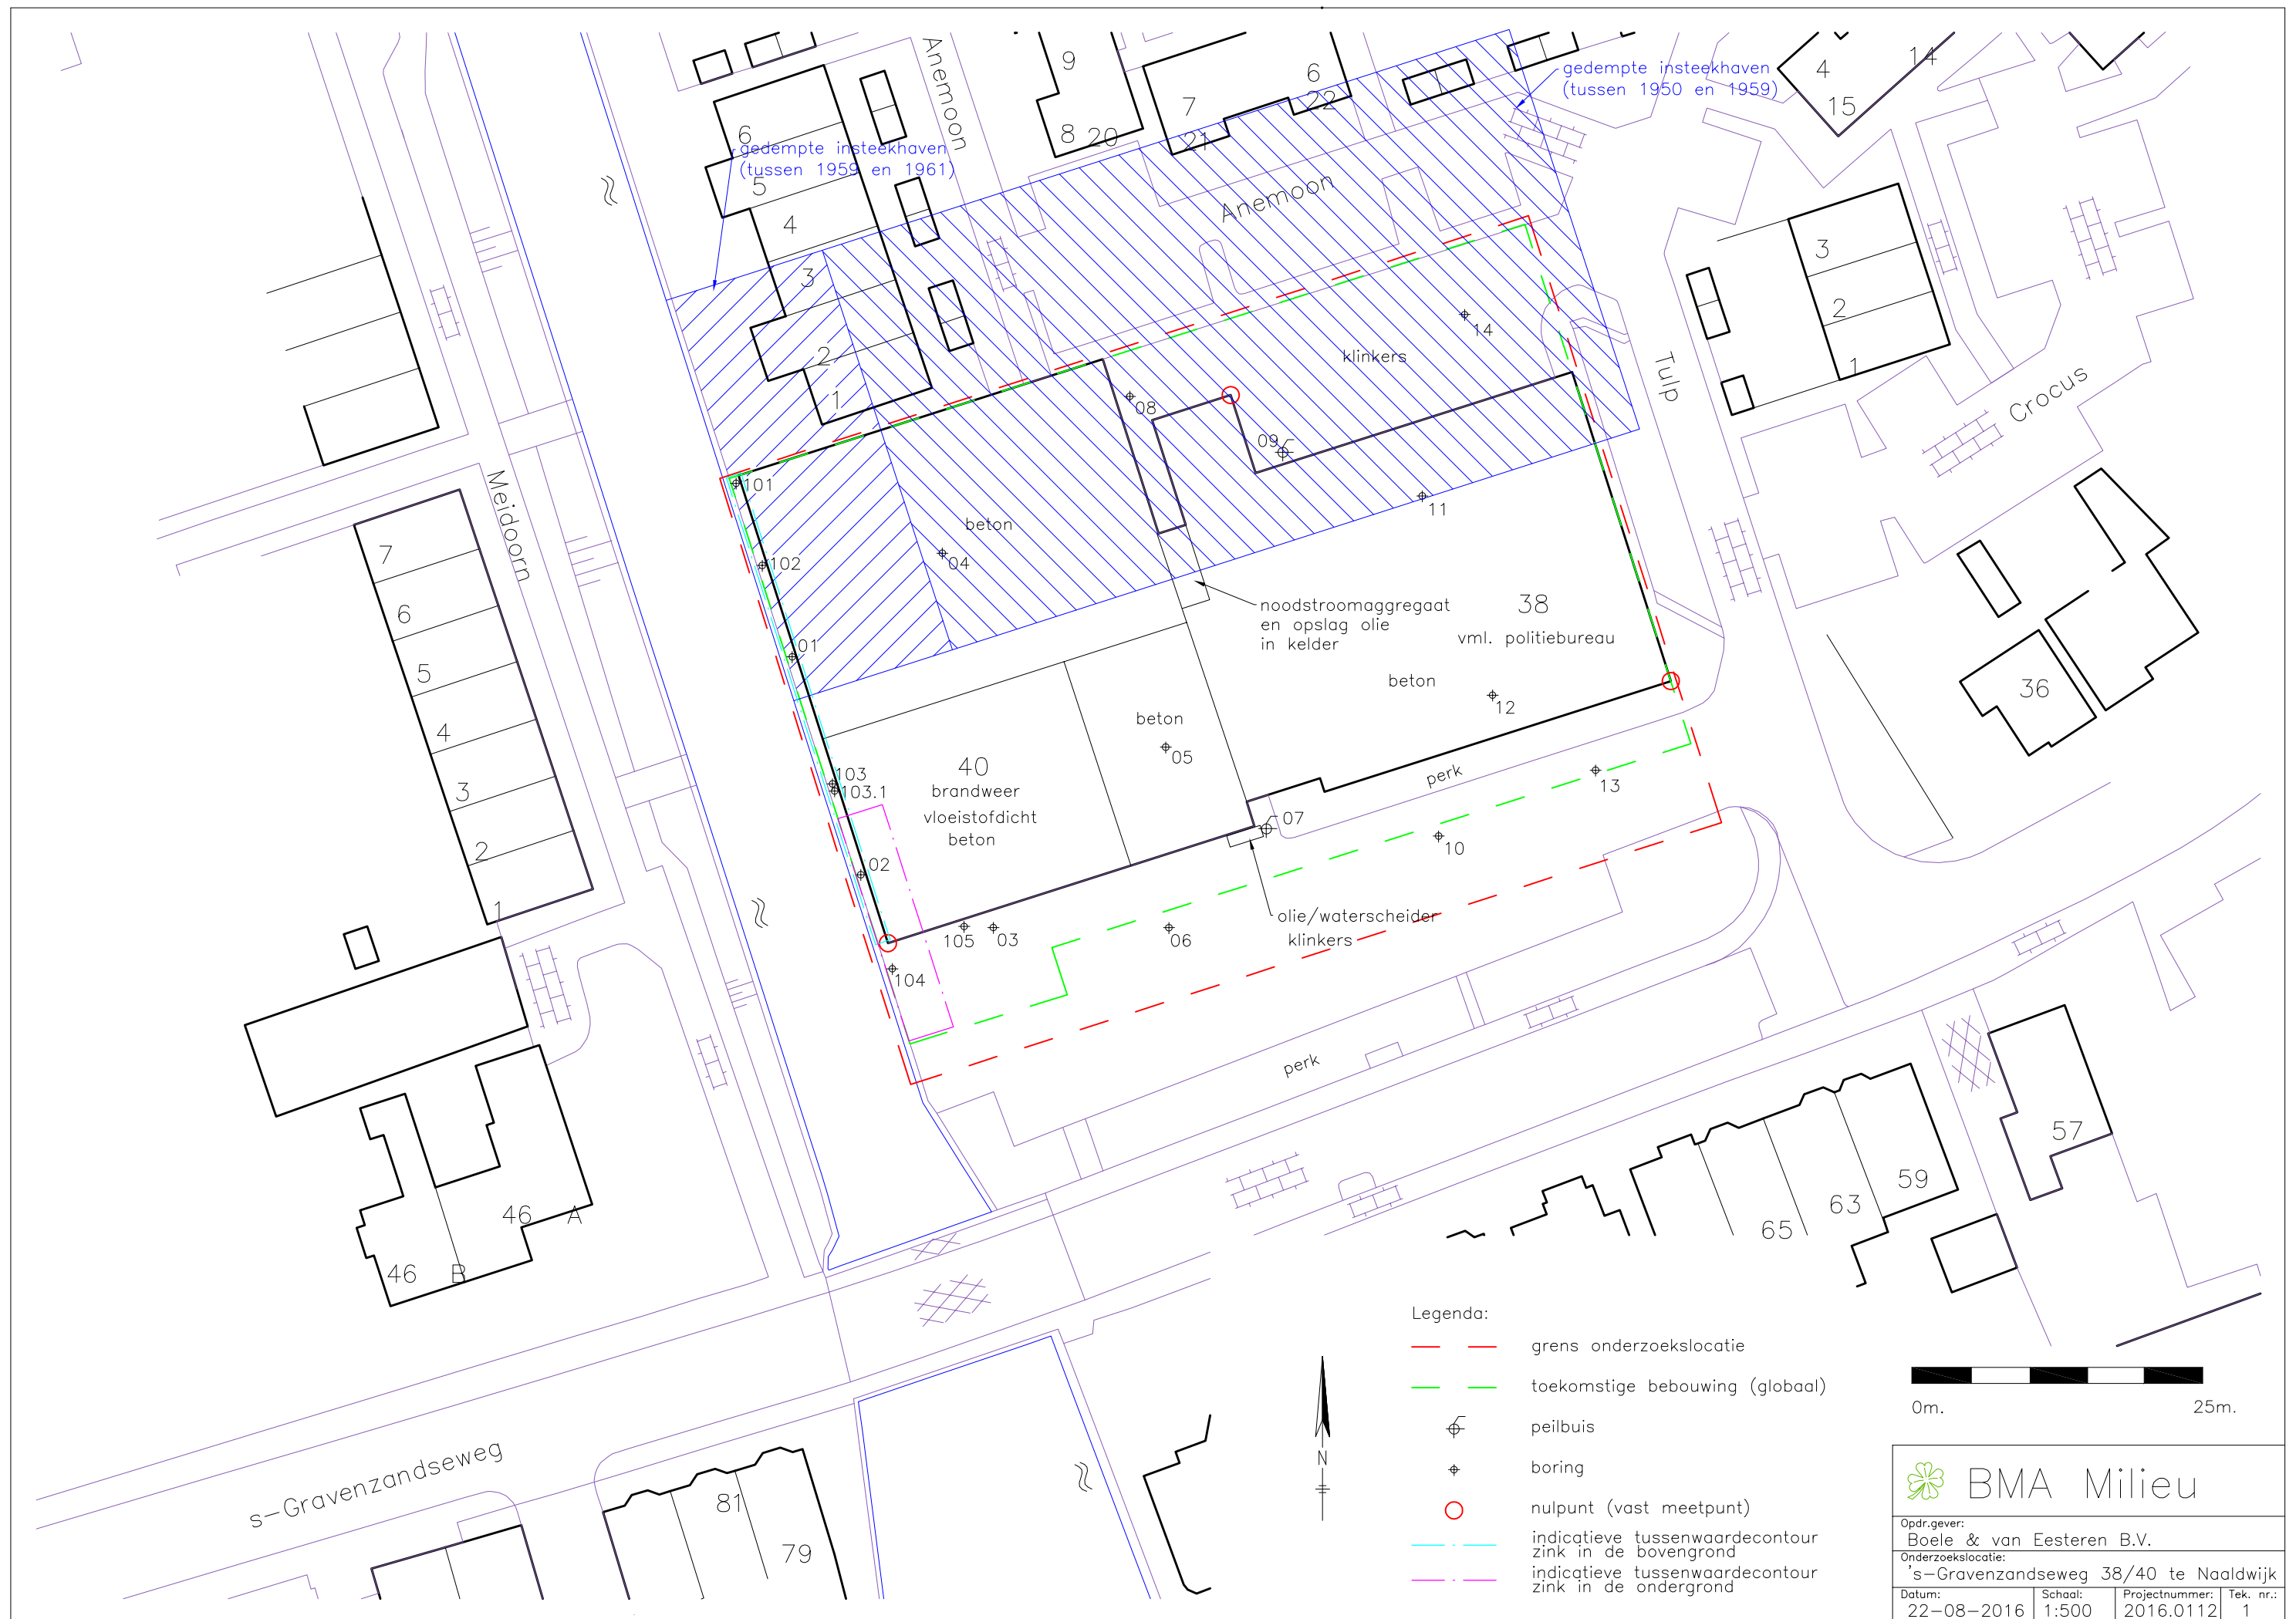
### **Locatie en boringen**

Het veldwerk is op 27 juni 2016 door gecertificeerde medewerkers van BMA Milieu (dhr. R. Barendrecht en dhr. J. de Zeeuw) uitgevoerd. Ter plaatse zijn veertien boringen uitgevoerd, waarvan twee boringen zijn afgewerkt als peilbuis. In tabel 3 staan de uitgevoerde boringen vermeld. Voor nadere gegevens over de plaats van de boringen en de peilbuizen wordt verwezen naar bijlage 2.

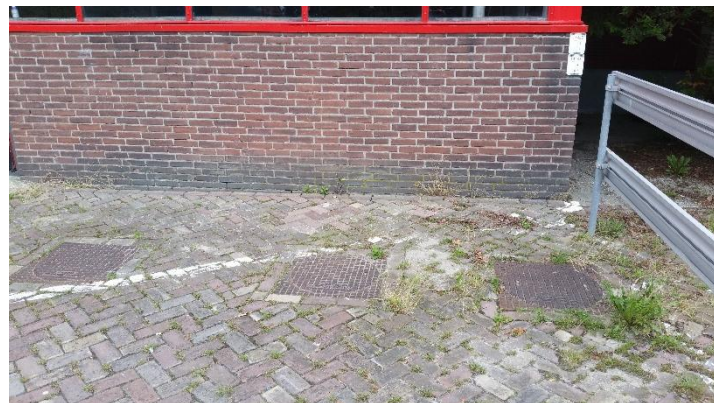
Het deel van de locatie ter plaatse van de slibvanger met olie/benzine afscheider wordt als 'verdacht' beschouwd voor minerale olie in de grond en minerale olie en aromaten in het grondwater.

**foto 4: slibvanger met olie/benzine afscheider**
