RAPPORT
betreffende een
verkennend
bodemonderzoek
Prins Willem III plein 4
te Ter Heijde

Status : CONCEPT
Datum : 20 juni 2017
Kenmerk : 1703K239/DBI/rap1

In opdracht van Weboma is een verkennend milieukundig bodemonderzoek verricht op de locatie Prins Willem III plein 4 te Ter Heijde.

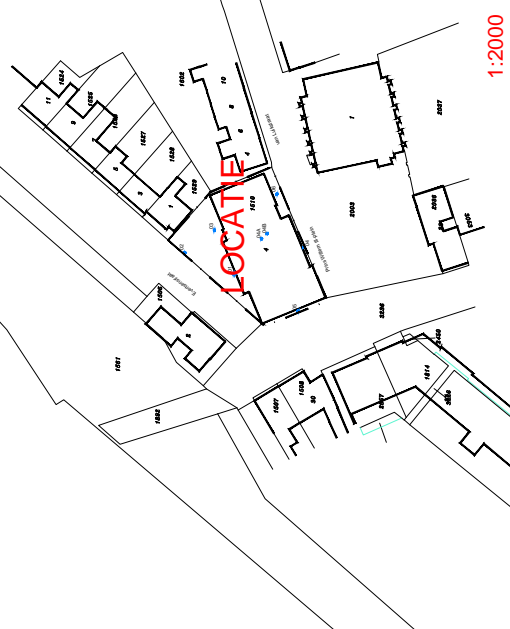
OVERZICHT

De veldwerkzaamheden zijn op 30 mei 2017 uitgevoerd. Op 6 juni 2017 heeft bemonstering van het grondwater plaatsgevonden. De uitgevoerde boringen zijn beschreven in tabel 3. De onderzoekslocatie en de posities van de meetpunten zijn weergegeven in de situatietekening van bijlage 1.2.

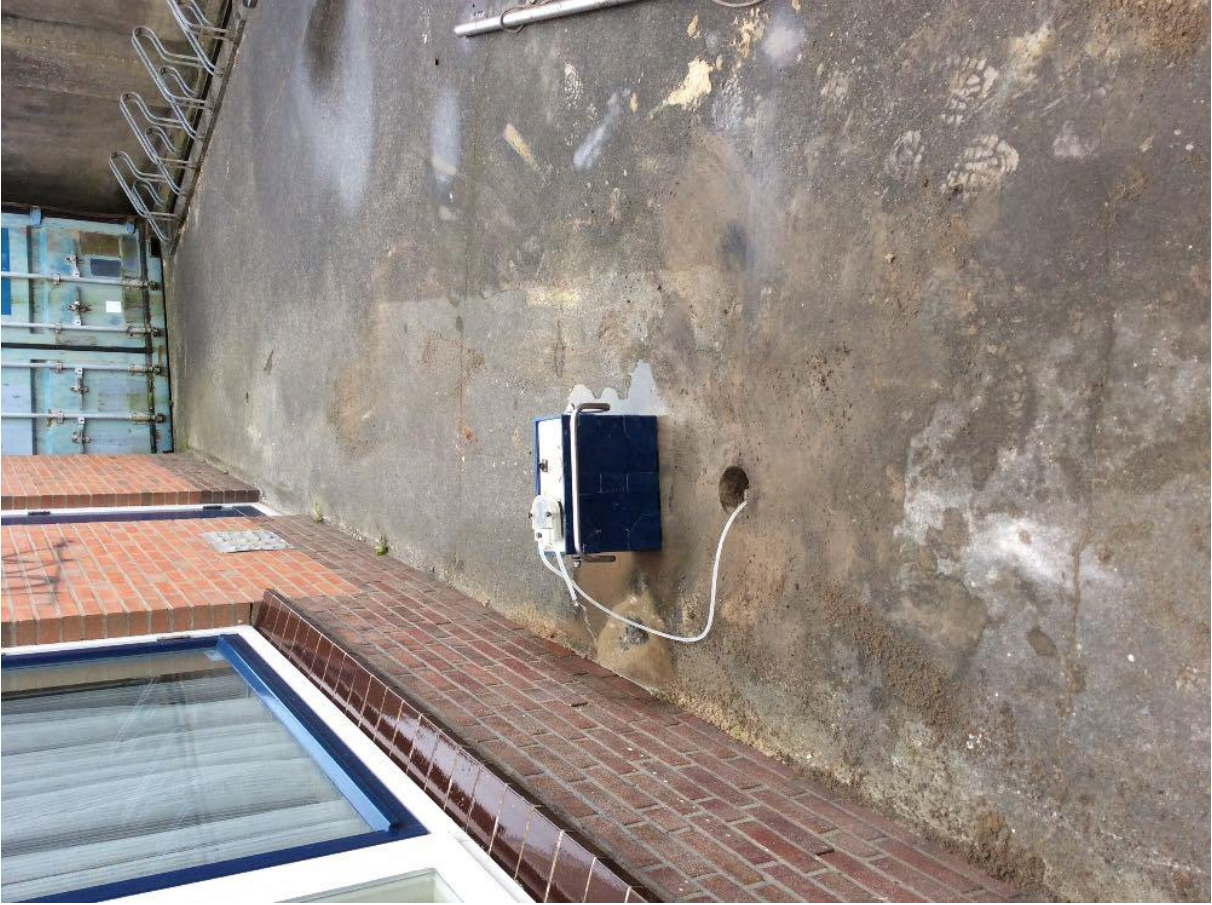
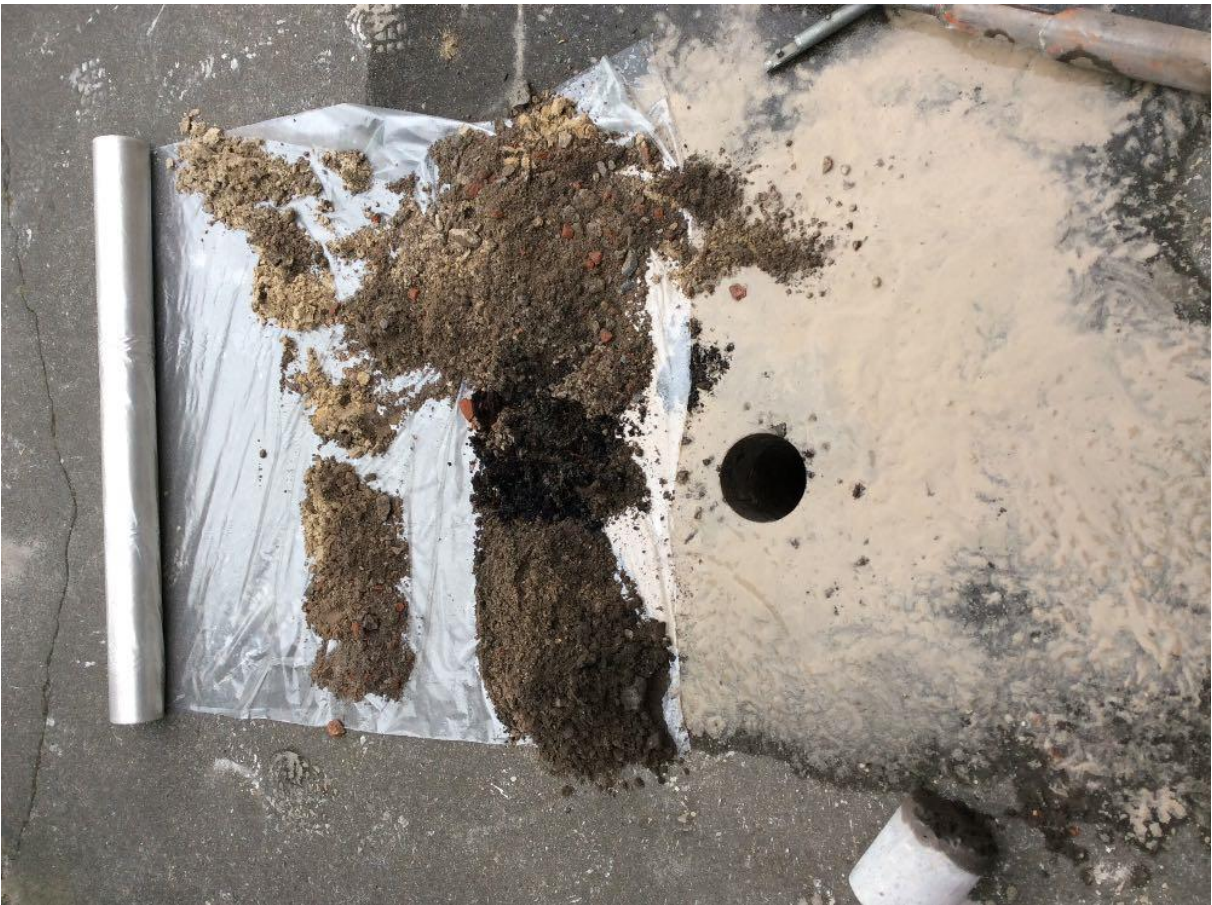
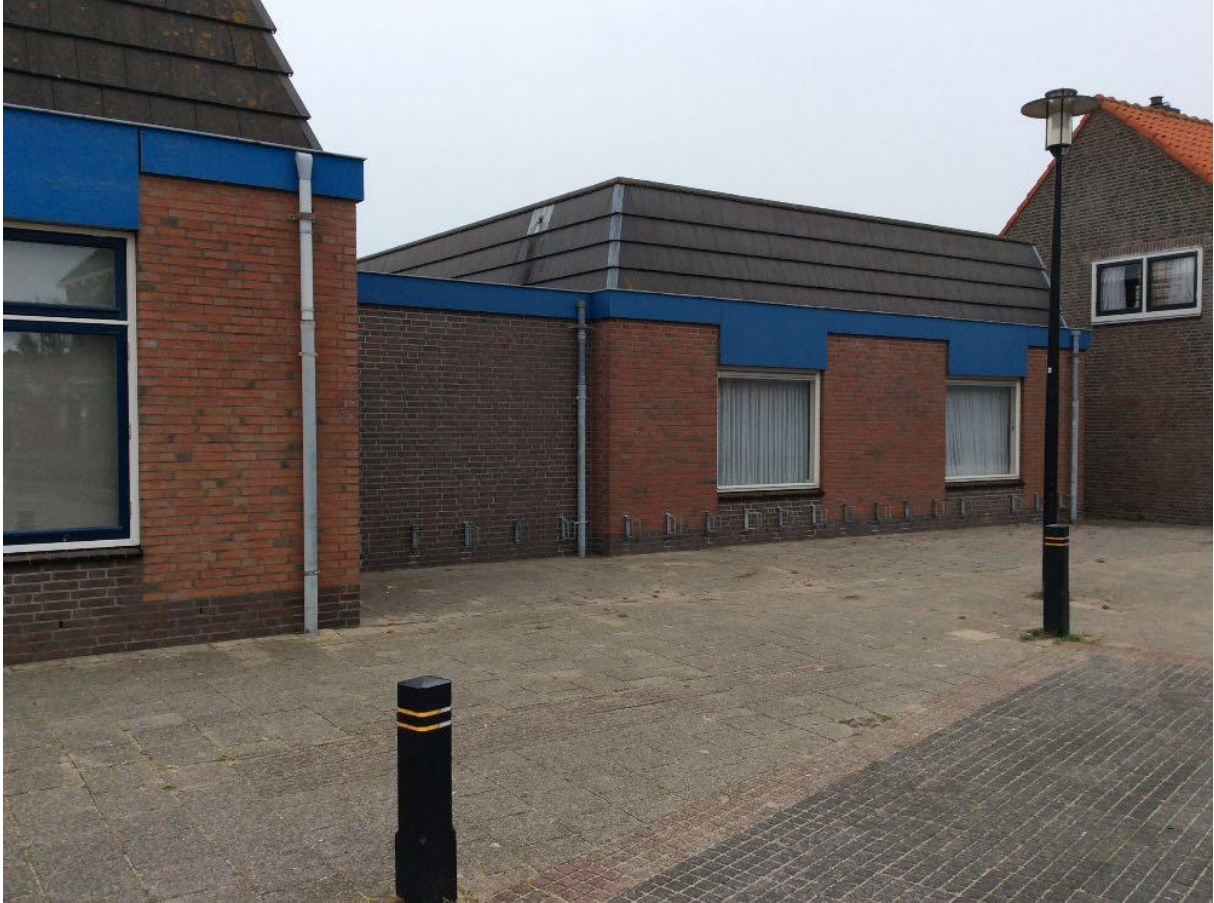
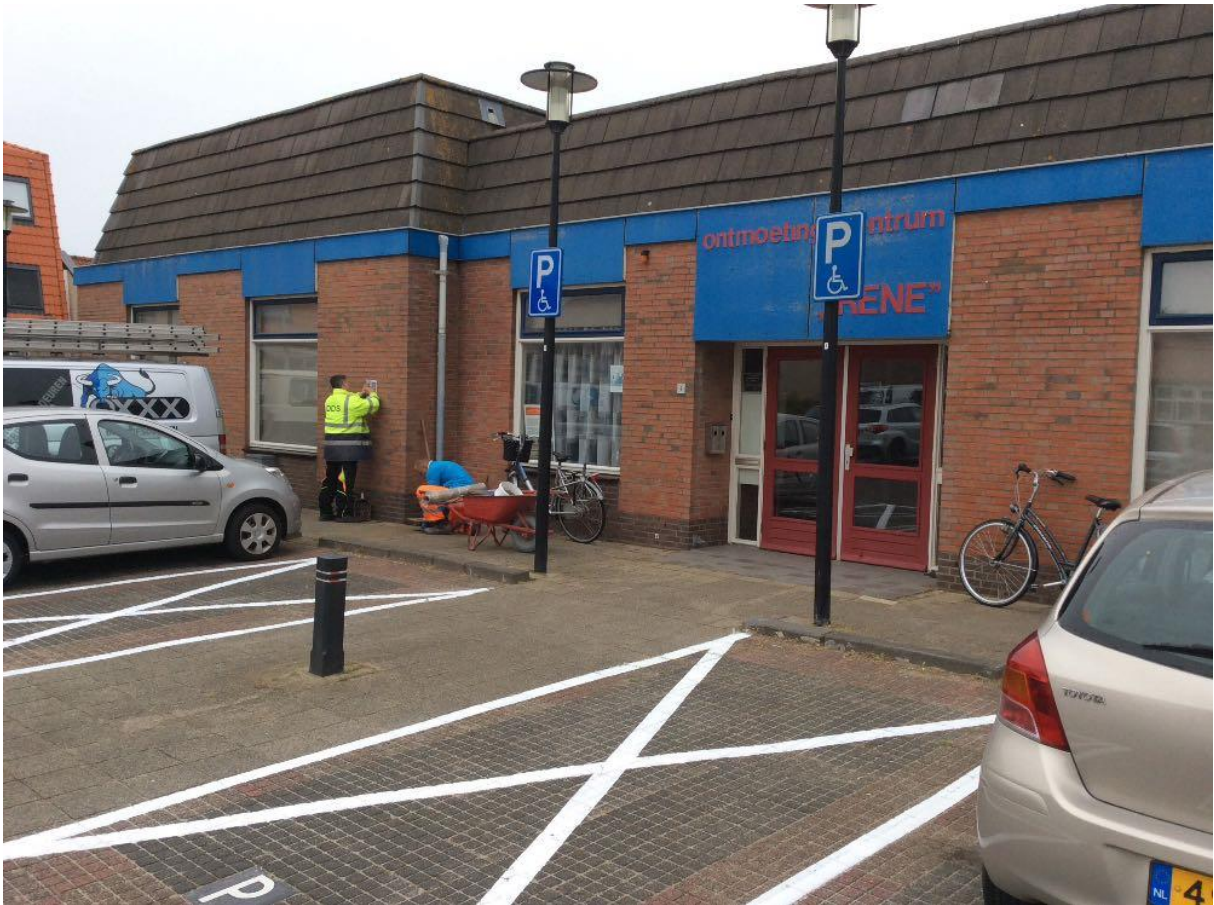
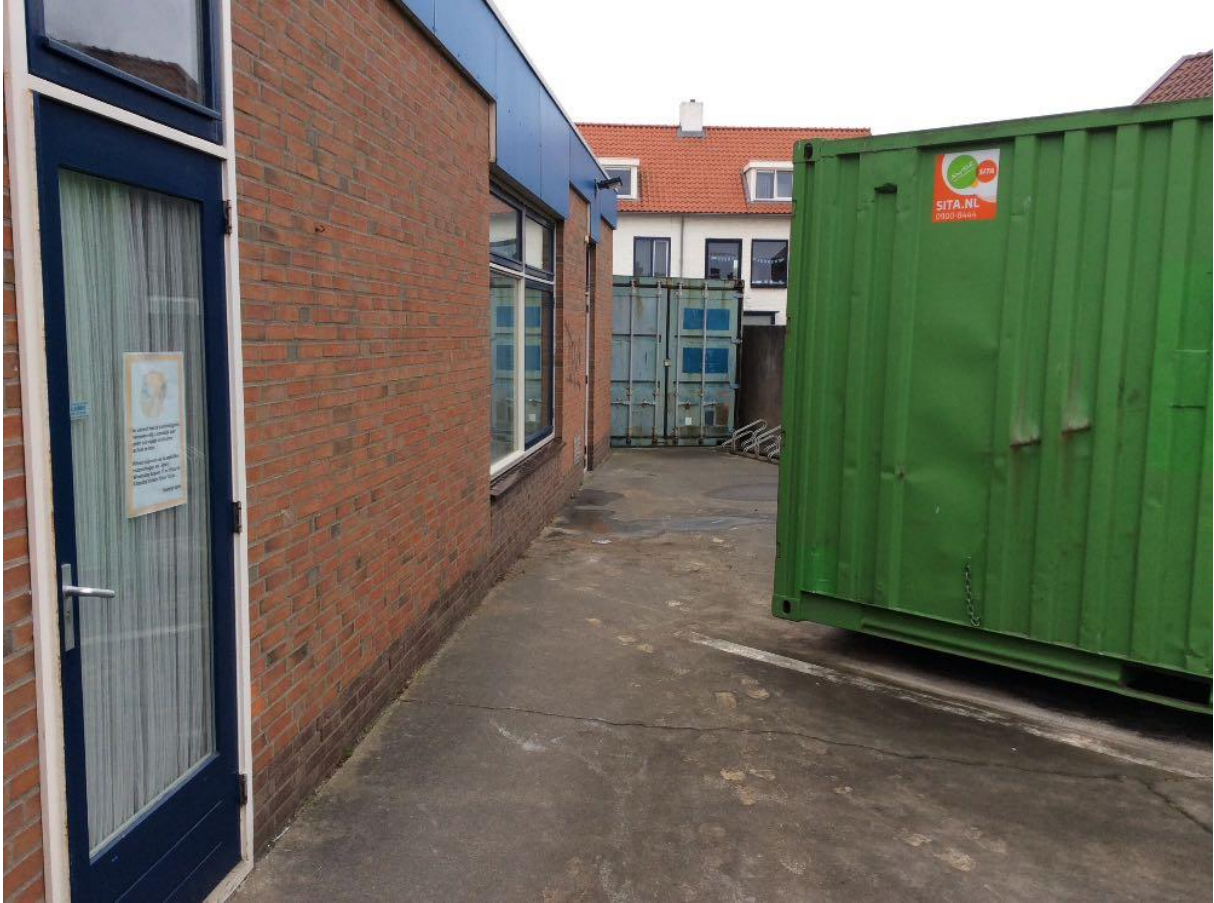
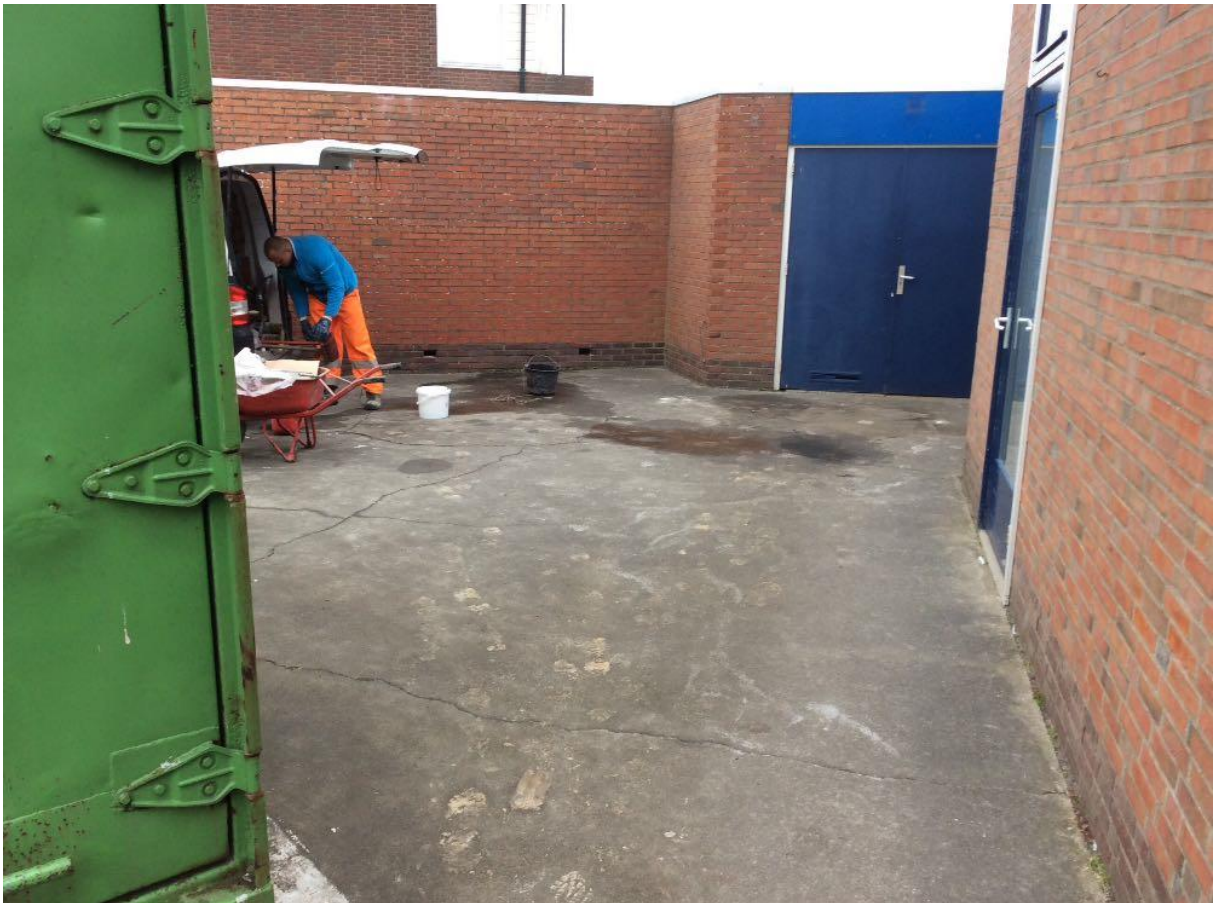
BIJLAGE 5
FOTOREPORTAGE

Op 30 mei 2017 heeft een locatie-inspectie plaatsgevonden inzake het huidige gebruik. Op de locatie bevindt zich momenteel een buurtcentrum. De locatie heeft een achterplaats, welke verhard is met beton. Men is voornemens om de huidige bebouwing te slopen en nieuwbouw te realiseren. Overige aspecten ten aanzien van de onderzoekslocatie staan hieronder beknopt omschreven:

- Tijdens de locatie-inspectie zijn op het maaiveld van de onderzoekslocatie geen asbestverdachte materialen waargenomen.
- Op en in de nabijheid van de onderzoekslocatie zijn geen zakkingen dan wel ophogingen in het maaiveld waargenomen welke kunnen duiden op de aanwezigheid van mogelijke (sloot)dempingen.
- Ter plaatse van de onderzoekslocatie zijn geen huidige bodembedreigende activiteiten waargenomen die een mogelijke bodemverontreiniging (hebben) kunnen veroorzaken.
