**BMA Milieu**

**Rapportnummer** : **VBO-VOA.2018.0203**

**Datum** : **30 april 2019**

**Verkennd bodemonderzoek en verkennd onderzoek asbest**  
**De Linge 22**  
**Naaldwijk**  
**Gemeente Westland**

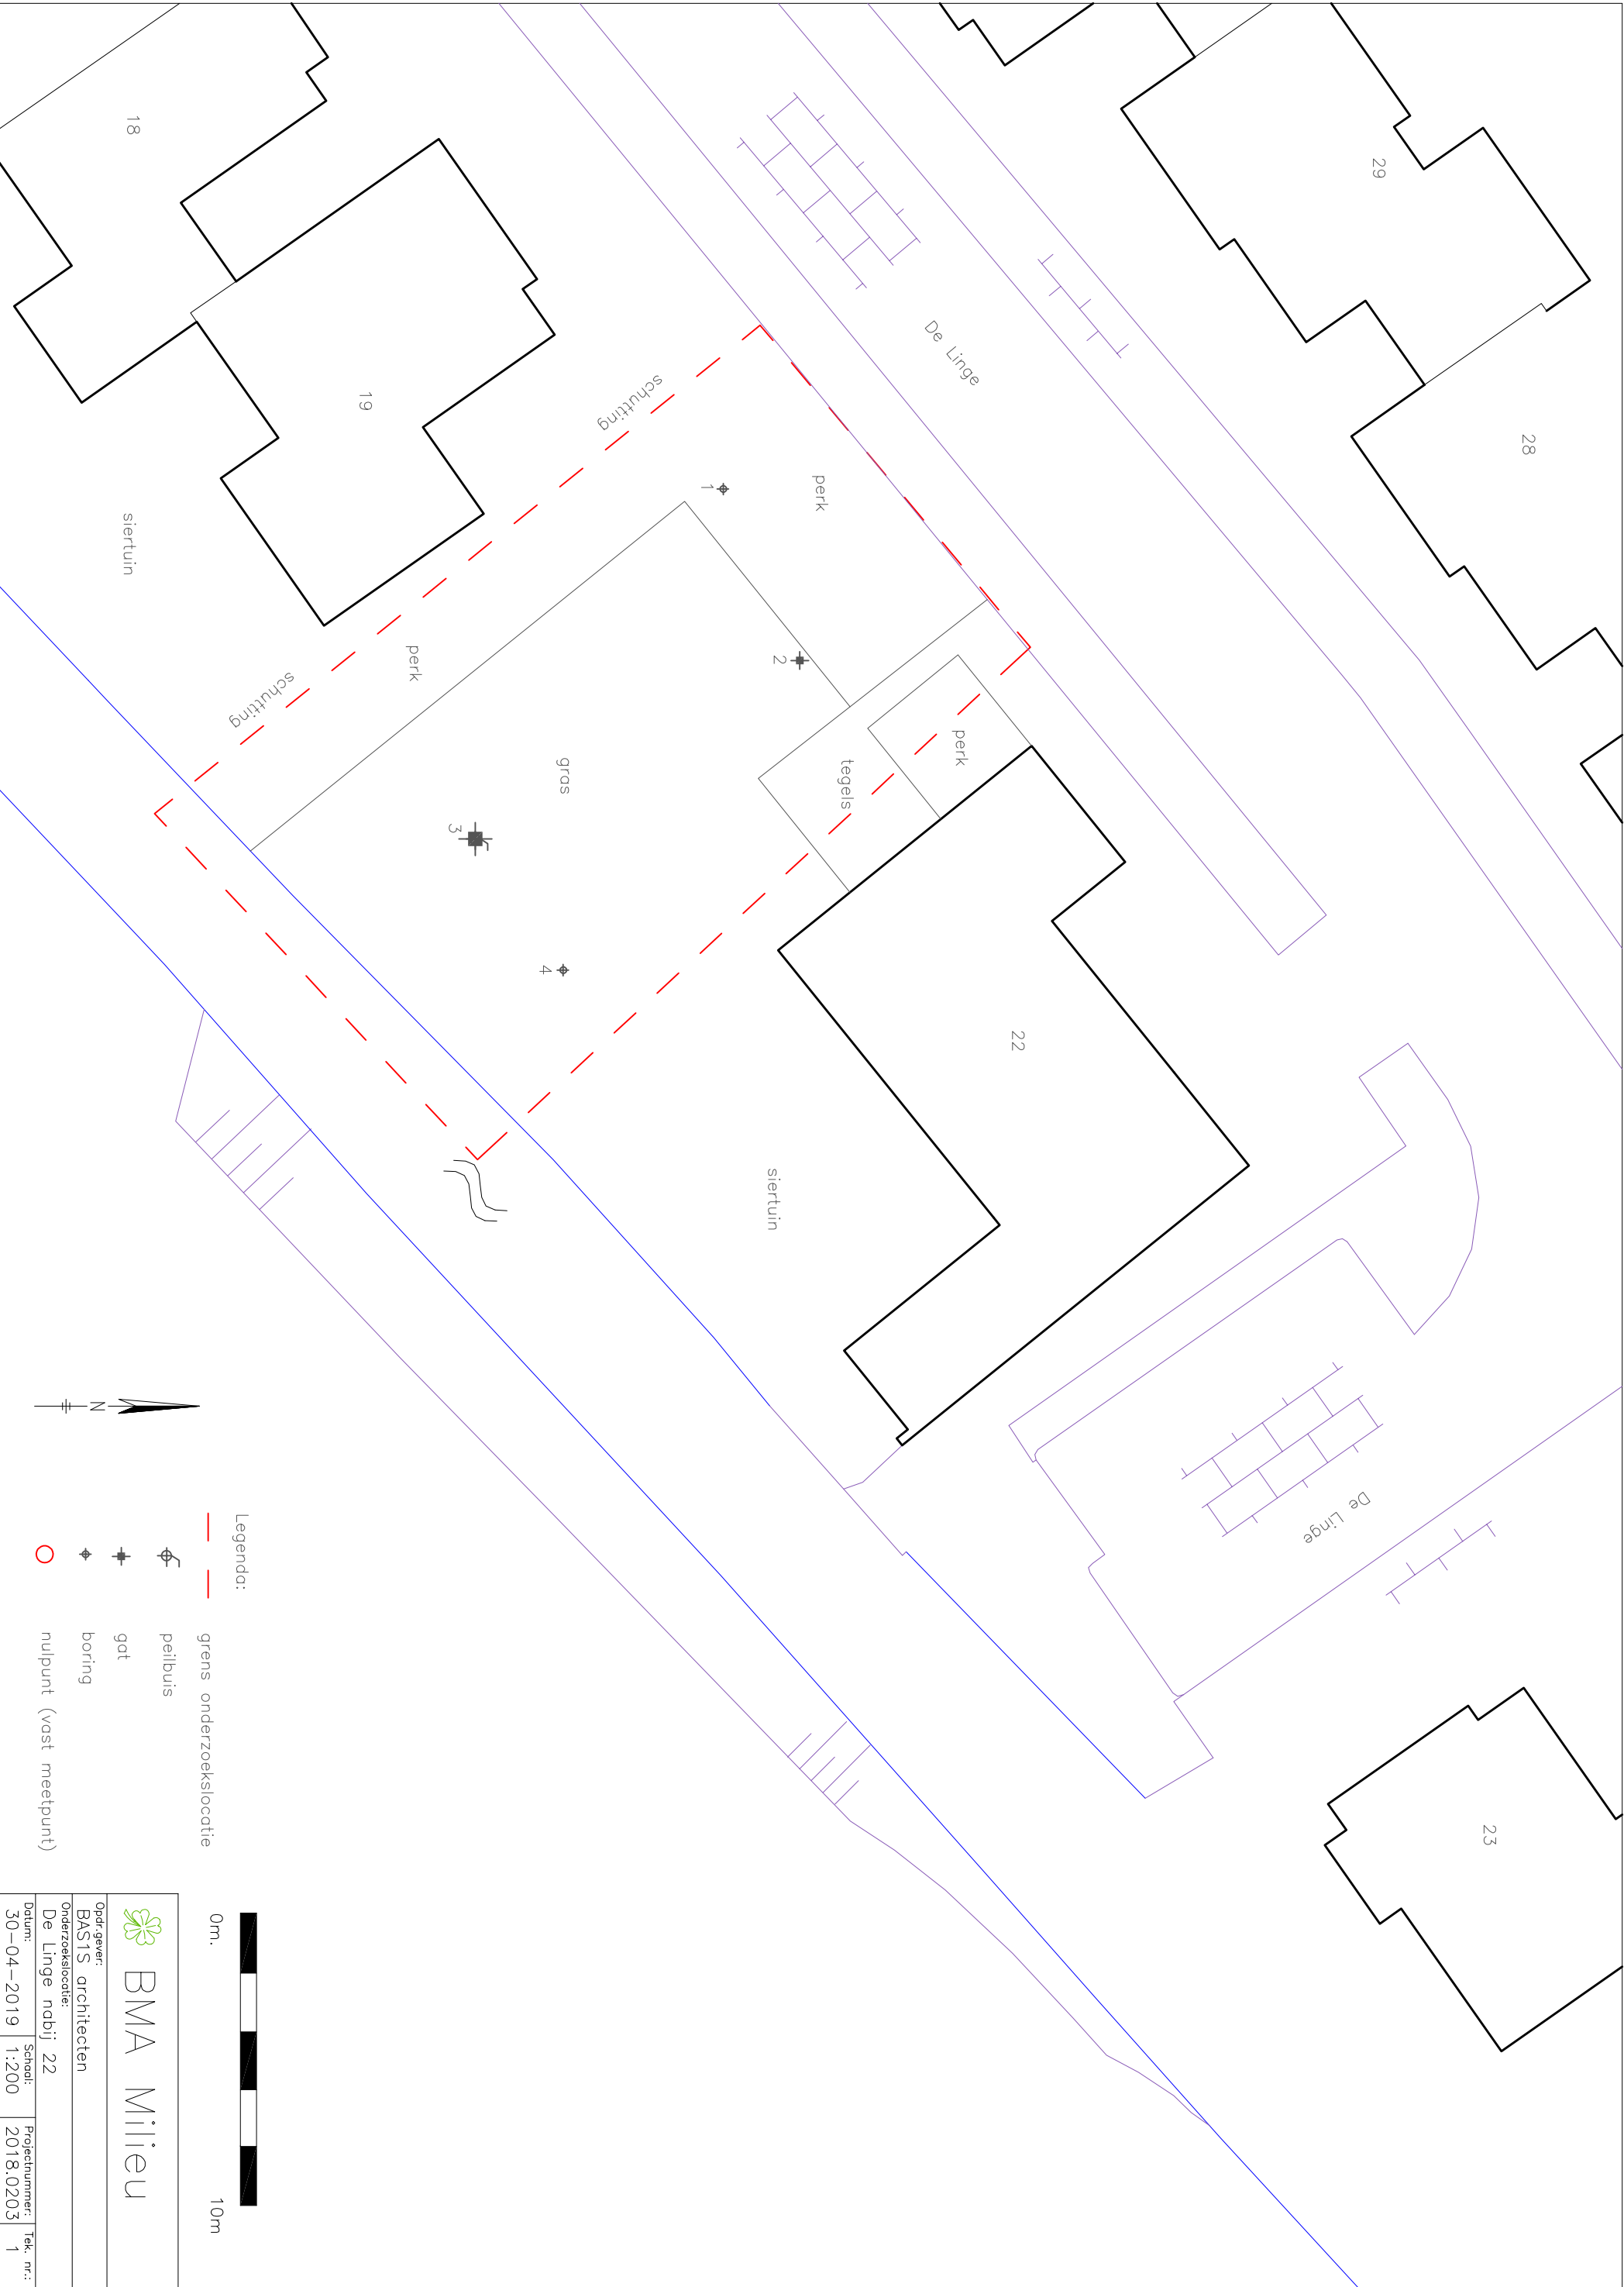
### **Locatie en boringen**

Het veldwerk is op 16 april 2019 onder leiding van een gecertificeerde medewerker (dhr. J. de Zeeuw) van BMA Milieu uitgevoerd. Ter plaatse zijn twee boringen uitgevoerd en twee gaten gegraven. Beide gaten zijn als boring doorgezet en één van de boringen is afgewerkt als peilbuis. In tabel 3 staan de uitgevoerde boringen en gaten vermeld. Voor nadere gegevens over de plaats van de boringen, gaten en de peilbuis wordt verwezen naar bijlage 2.

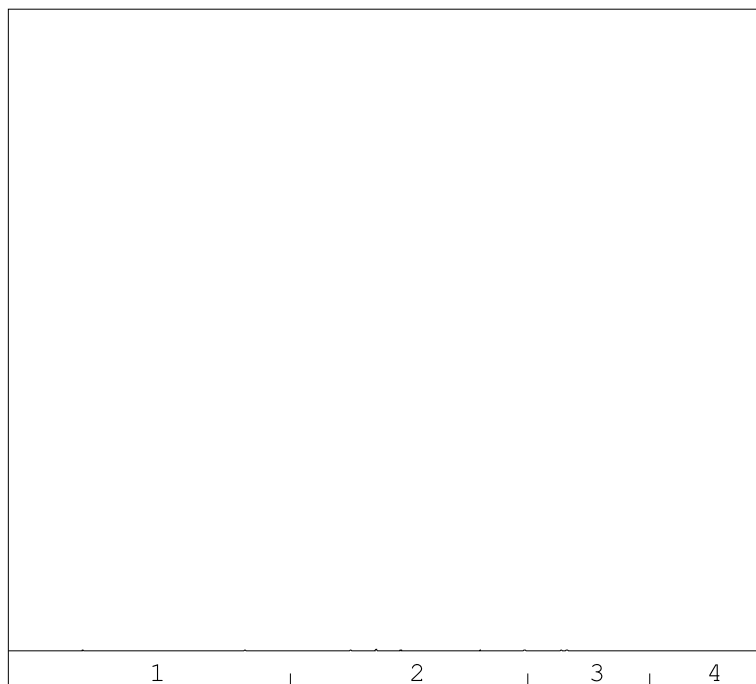
## OLIECHROMATOGRAM

Monstercode : 5942028  
Project omschrijving : 2018.0203-De Linge nabij 22 te Naaldwijk  
Uw referentie : 03-1 03 (0-50)  
Methode : minerale olie (florisil clean-up)

minerale olie gehalte: <35 mg/kg ds

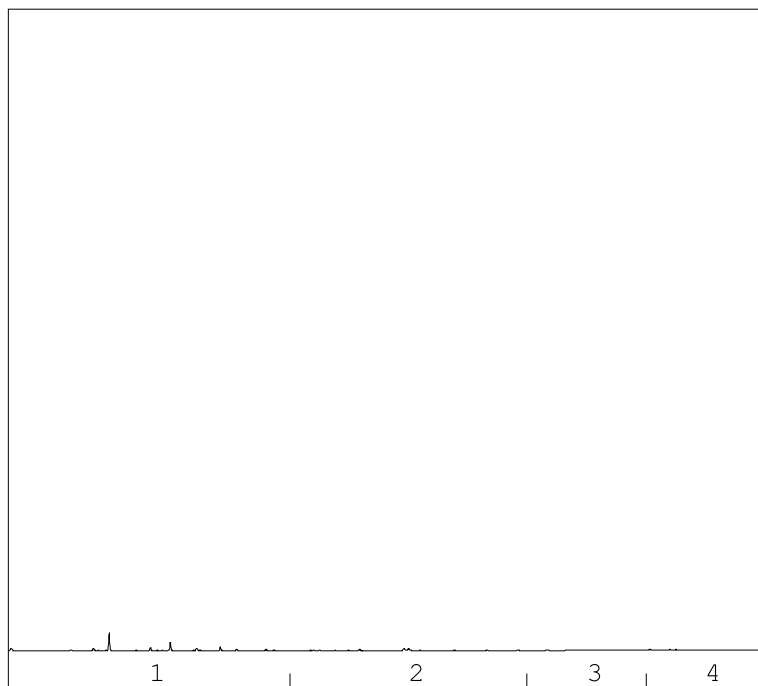
## OLIECHROMATOGRAM

Monstercode : 5947677  
Project omschrijving : 2018.0203-De Linge nabij 22 te Naaldwijk  
Uw referentie : 03-3-1 03 (110-210)  
Methode : minerale olie (florisil clean-up)

minerale olie gehalte: <50 µg/l

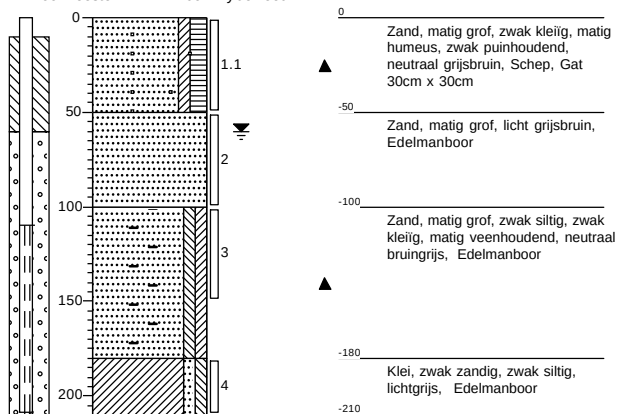
### Boring: 03

| boring | traject<br>( m-mv) | waargenomen bijzonderheden |
|---|---|---|
| 03 | 0,00 – 0,50 | zwak puinhouded |

Het zintuiglijk zwak puinhoudende monster 03 (0,00 – 0,50) is analytisch niet verontreinigd met de geanalyseerde parameters.

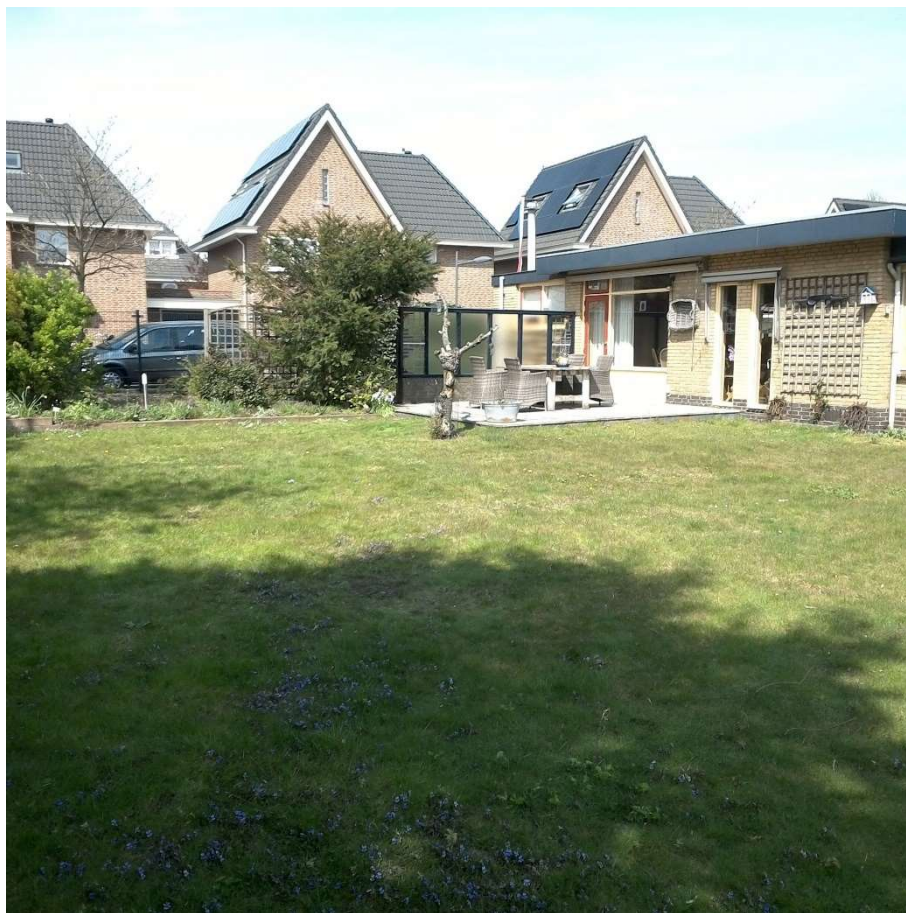
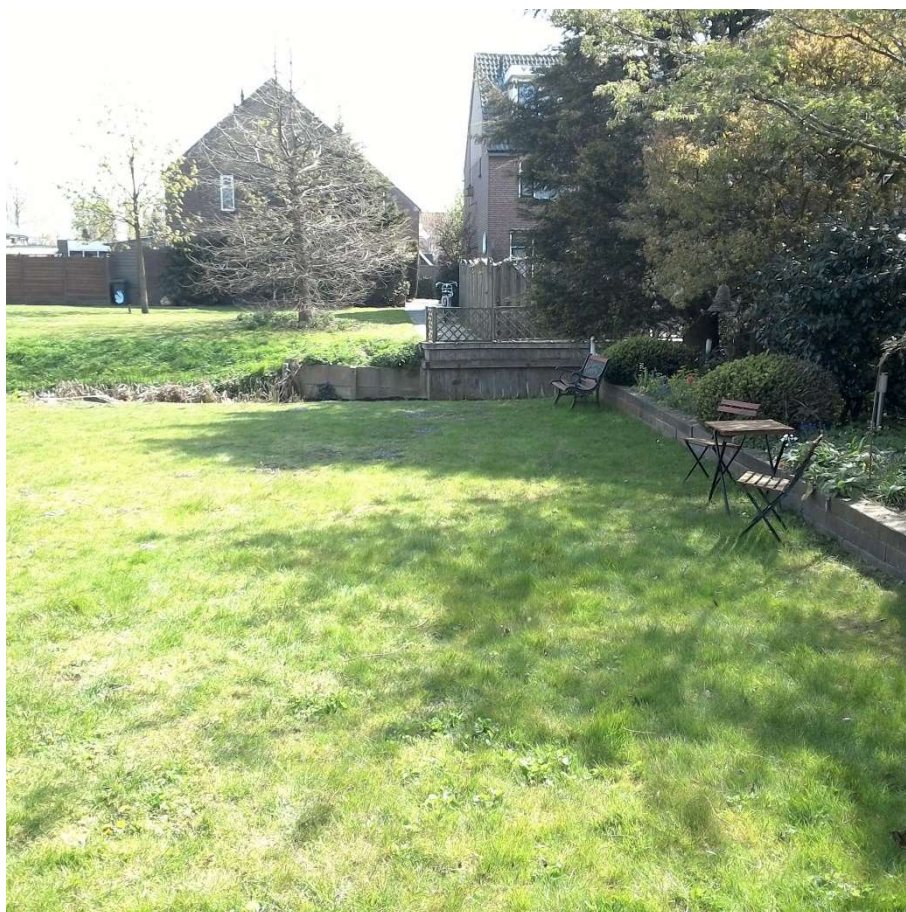
### **Fotoblad**

Uit het locatiebezoek blijkt dat een deel van de locatie is verhard met tegels. Het overige gedeelte is ingericht met gras en/of perken. Enkele foto's van de locatie zijn opgenomen in bijlage 6.
