## VOORONDERZOEK BODEMKWALITEIT

Locatie: Herontwikkelingslocatie  
Sportlaan / Chrysant in De Lier

Projectnummer: 160107-HO

Datum: 27 mei 2016

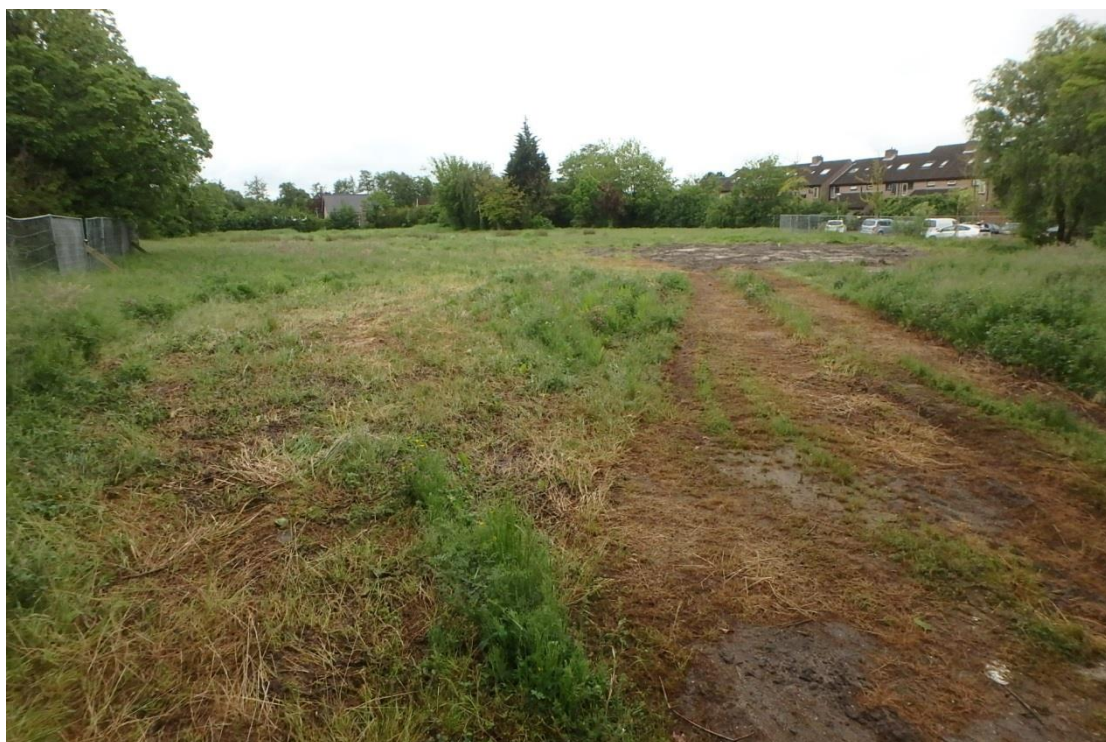
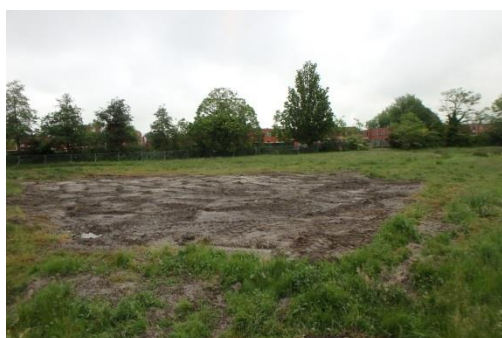
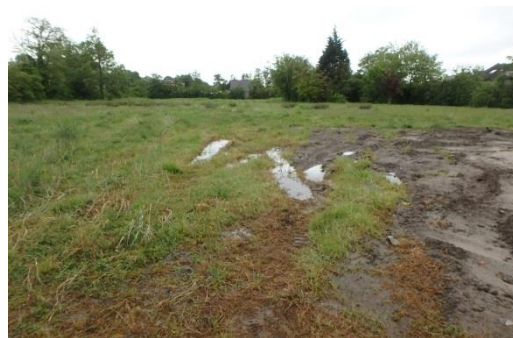
## FOTO'S ONDERZOEKSLOCATIE

Op 25 mei 2016 heeft een locatie-inspectie plaatsgevonden. Tijdens de locatie-inspectie zijn geen verdachte activiteiten, brandplekken, verzakkingen, ophogingen, vul- en ontluuchtingspunten en/of (asbest)verdachte materialen op het maaiveld waargenomen.

Ter plaatse van de zuidzijde van de locatie is een spot met onbegroeide bodem waargenomen. Vermoedelijk heeft hier een gronddepot gelegen.
