**BMA Milieu**

**Rapportnummer** : **VBO.2017.0199**

**Datum** : **19 maart 2018**

**Verkennd bodemonderzoek**  
**De Ruyterstraat 27/Prinsenlaan 2-4**  
**Maasdijk**  
**Gemeente Westland**

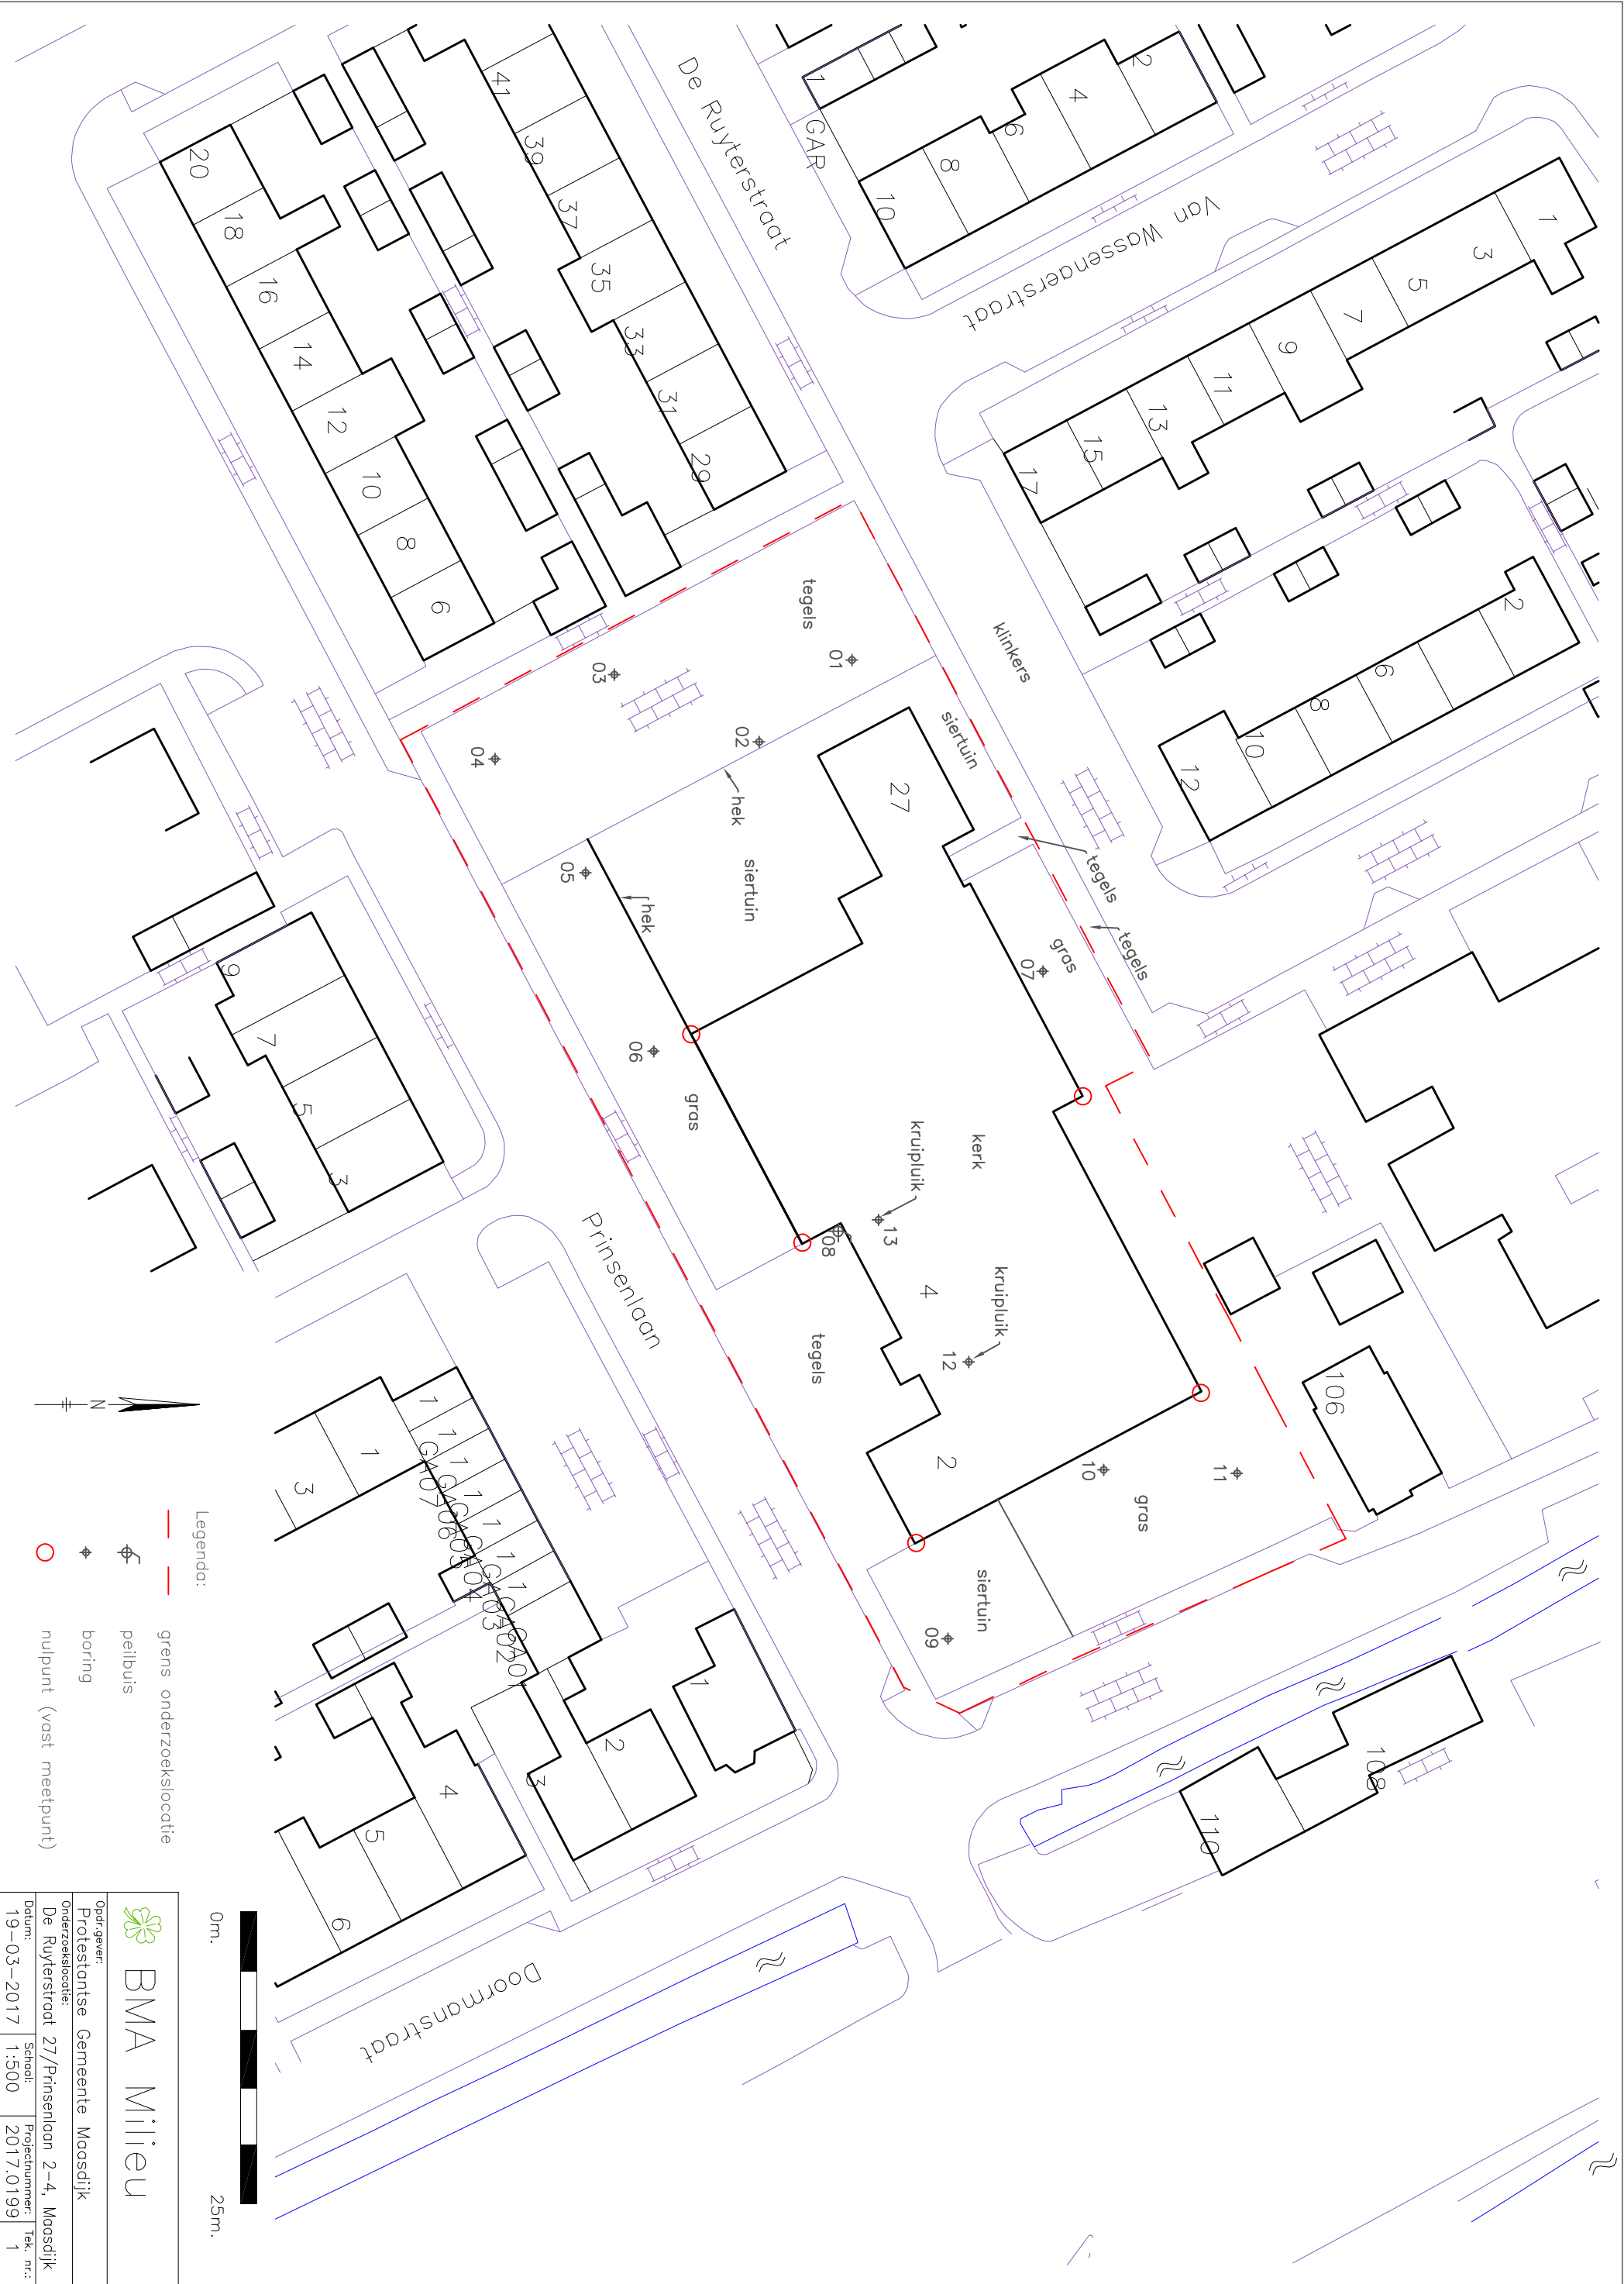
### **Locatie en boringen**

Het veldwerk is op 16 februari 2018 onder leiding van een gecertificeerde medewerker van BMA Milieu (dhr. J. de Zeeuw) uitgevoerd. Ter plaatse zijn dertien boringen uitgevoerd, waarvan één boring is afgewerkt als peilbuis. In tabel 3 staan de uitgevoerde boringen vermeld. Voor nadere gegevens over de plaats van de boringen en de peilbuis wordt verwezen naar bijlage 2.

In overleg met de huidige gebruiker zijn twee boringen inpandig (in kruipluiken) verricht. Er zijn geen boringen door de betonverhardingen verricht.

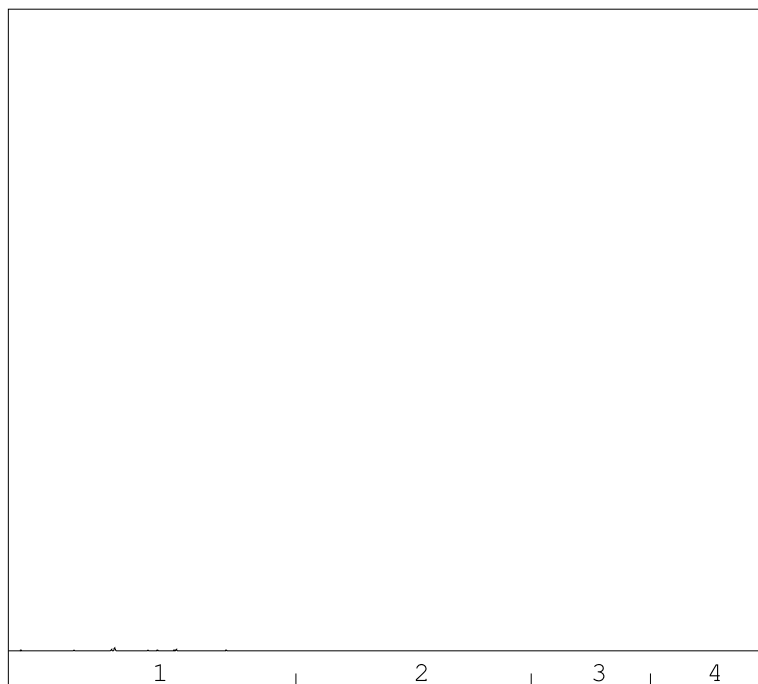
## OLIECHROMATOGRAM

Monstercode : 5613735  
Project omschrijving : 2017.0199-De Ruyterstraat 27/Prinsenlaan 2-4 te Ma  
Uw referentie : 08-8-1  
Methode : minerale olie (florisil clean-up)

minerale olie gehalte: <50 µg/l

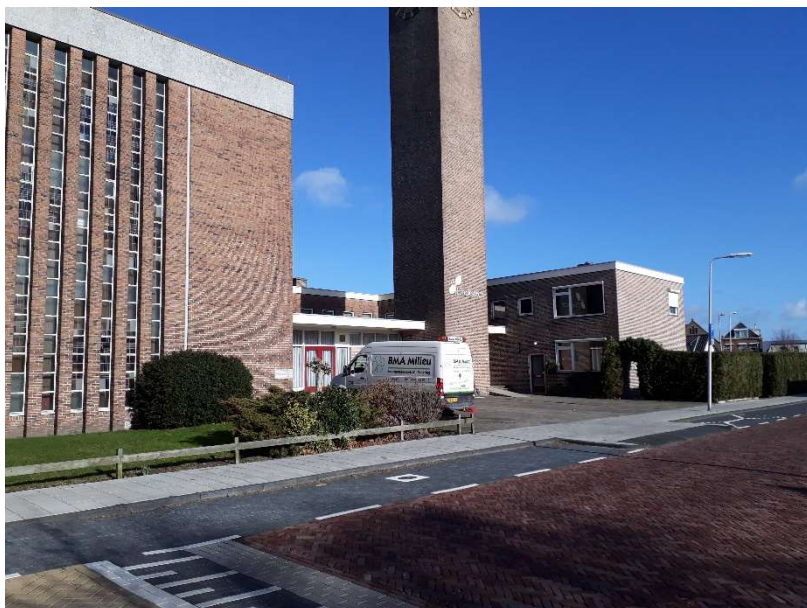
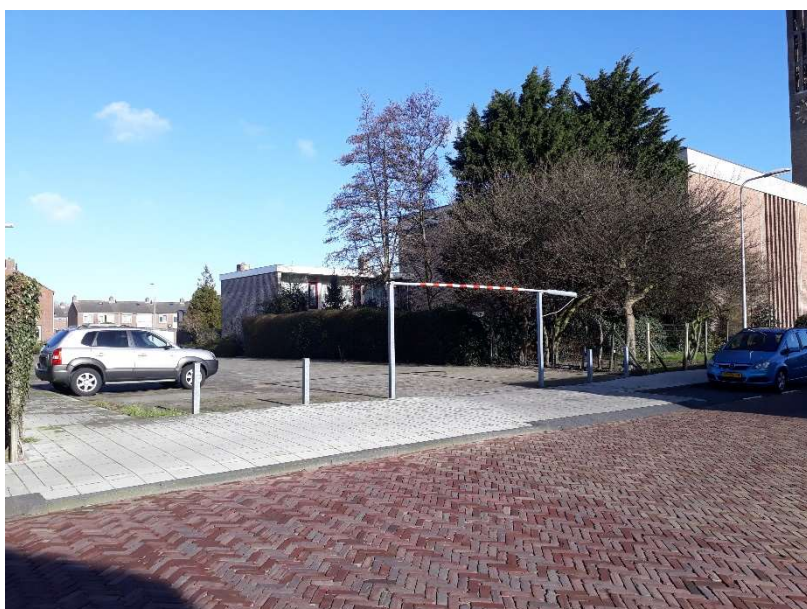
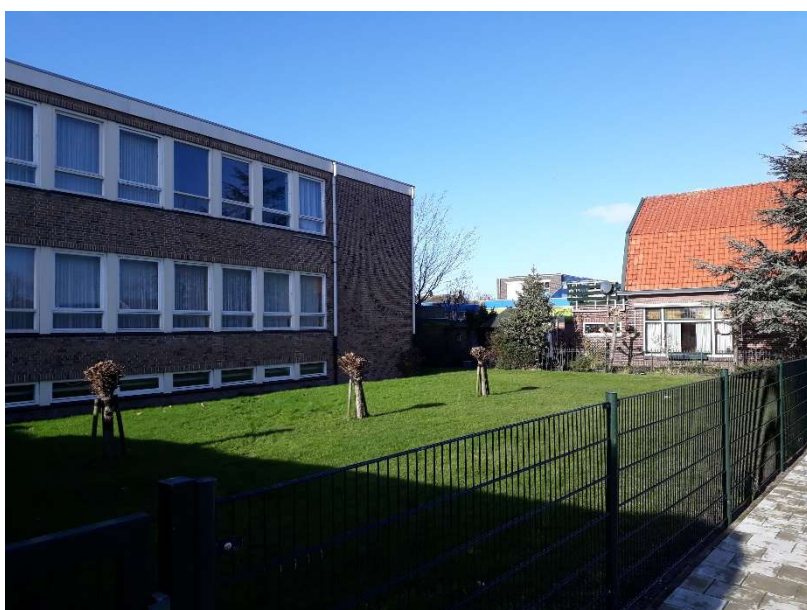
### **Fotoblad**

Uit het locatiebezoek blijkt dat onderhavige locatie momenteel met een kerkgebouw en een pastorie bebouwd. Het buitenterrein is ingericht als siertuin/grasland en gedeeltelijk met klinker/tegels verhard. Enkele foto's van de locatie zijn opgenomen in bijlage 6.
