BMA Milieu

Rapportnummer : NEN.2016.0188

Datum : 26 september 2016

Verkennd bodemonderzoek
Boomgaard
's-Gravenzande
Gemeente Westland

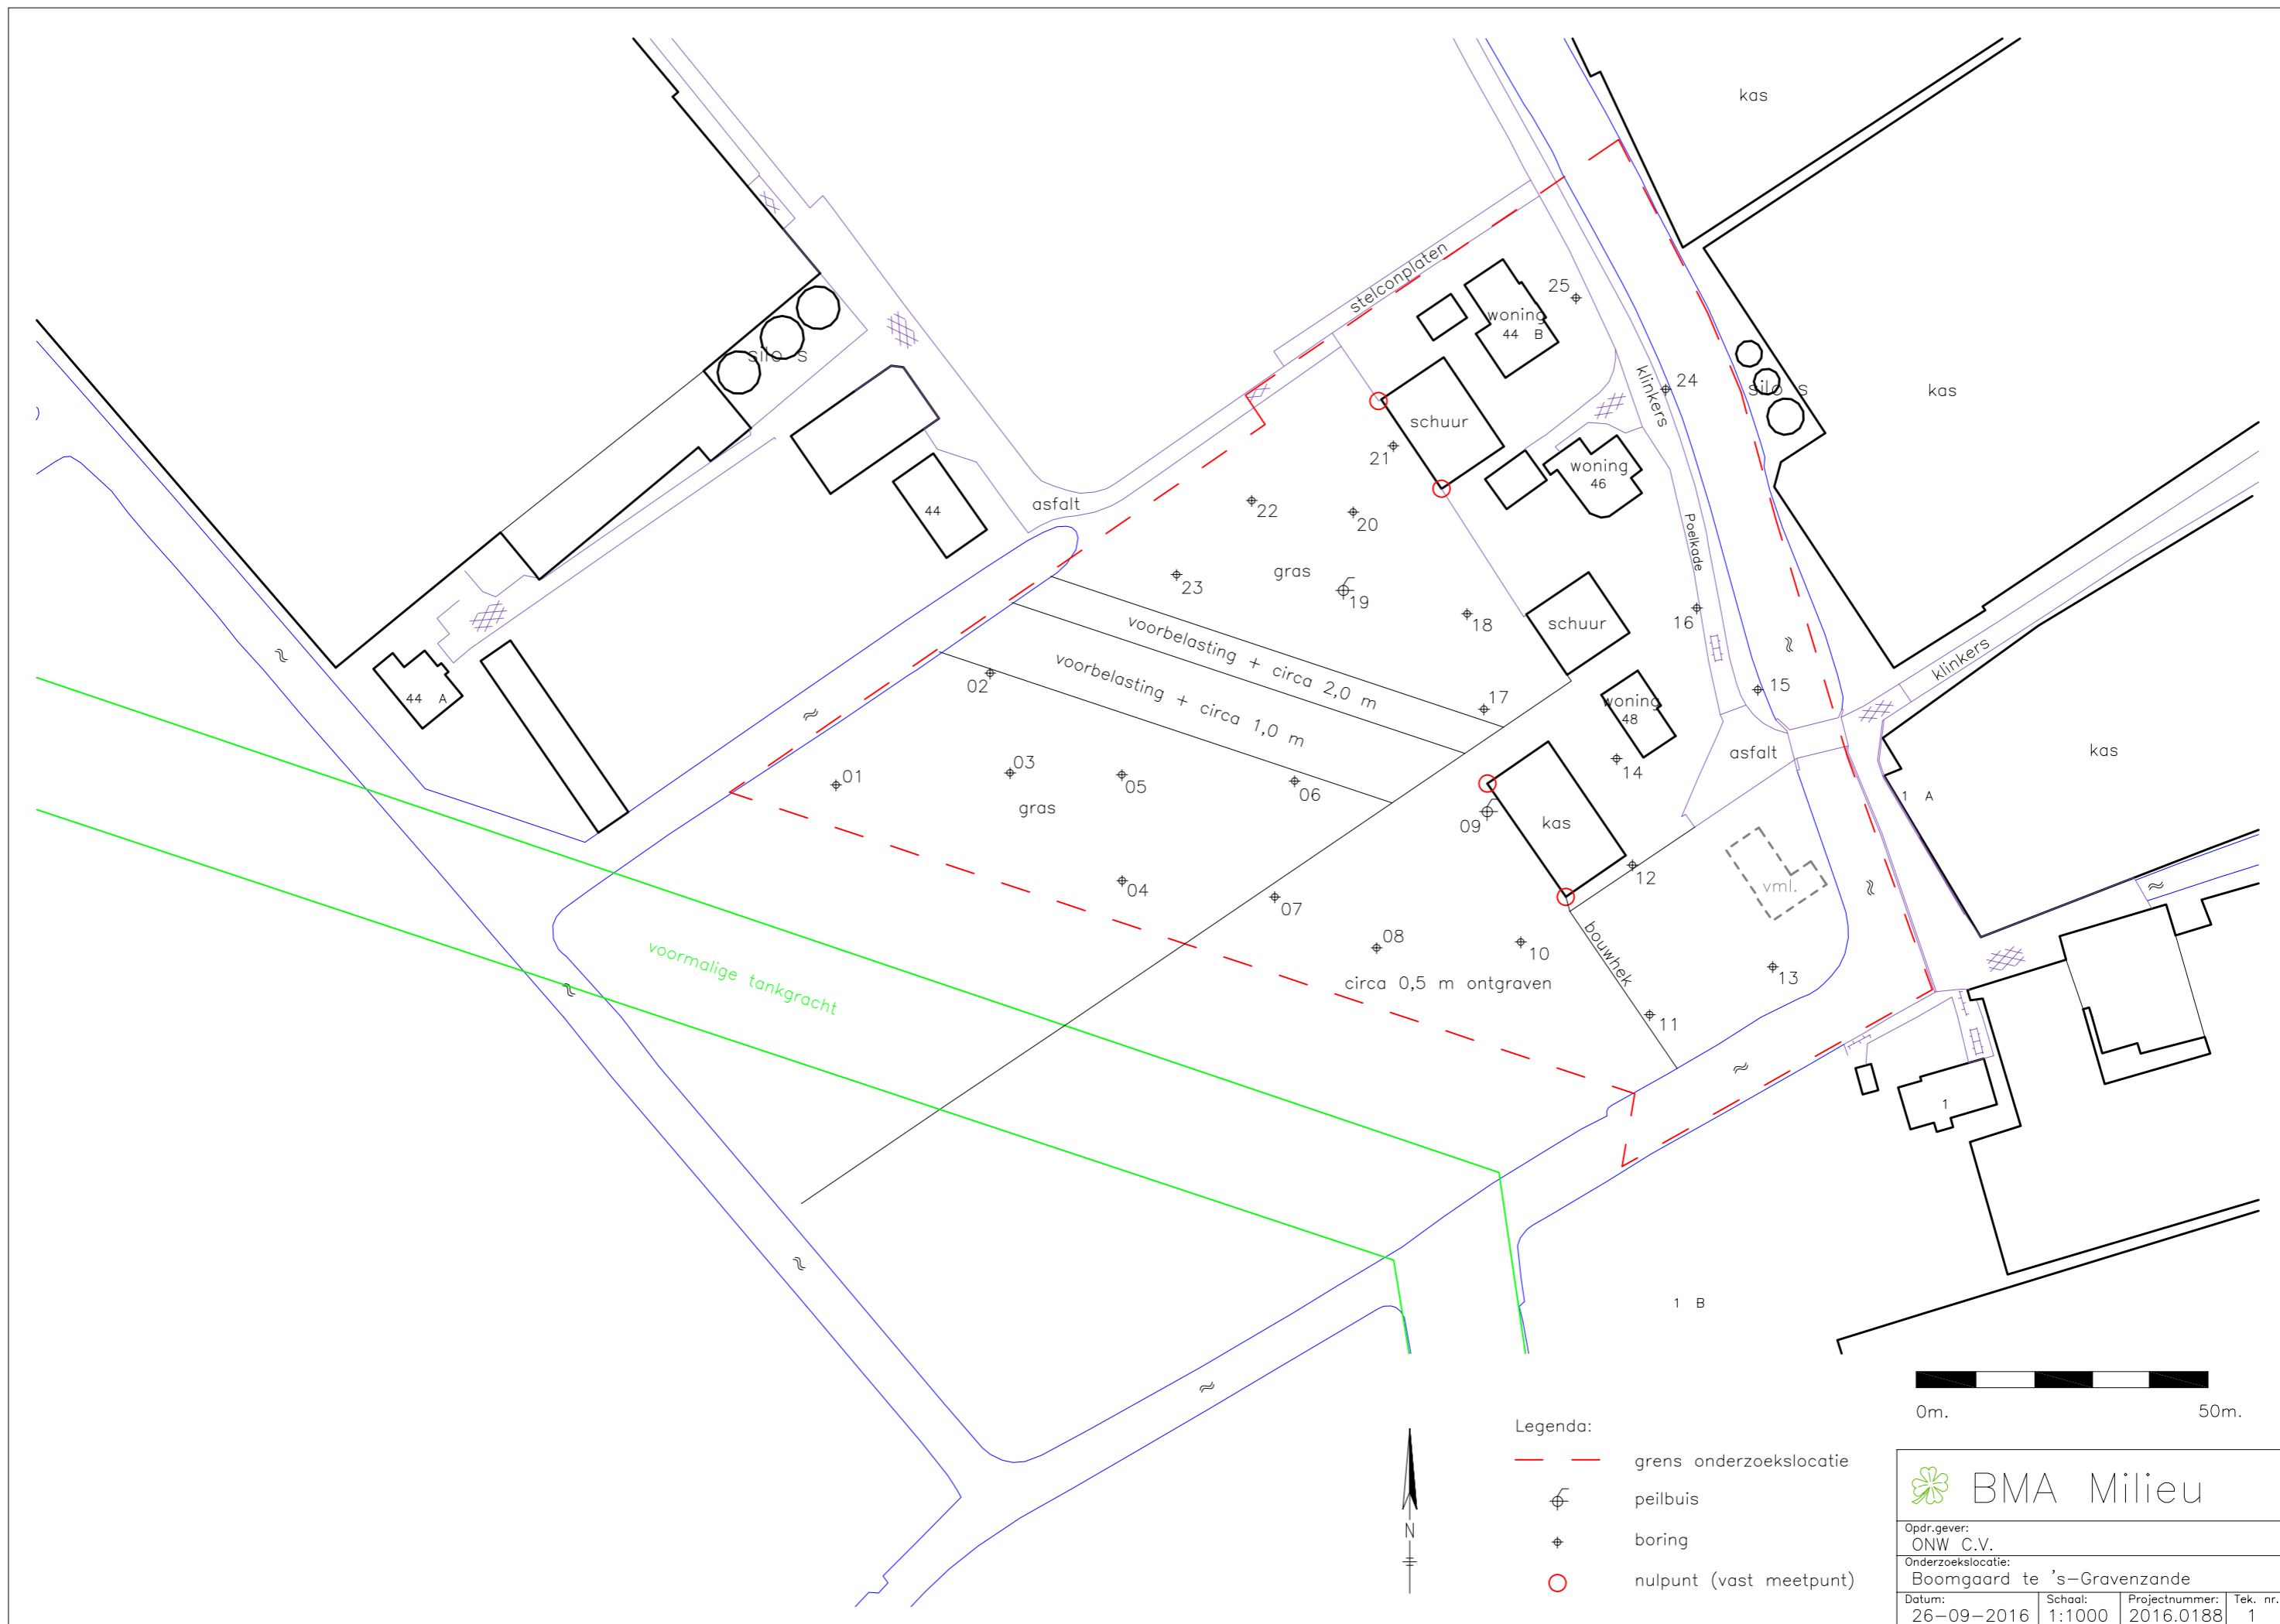
Locatie en boringen

Het veldwerk is op 31 augustus 2016 onder leiding van een gecertificeerde medewerker van BMA Milieu (dhr. J. de Zeeuw) uitgevoerd. Ter plaatse zijn vijftientig boringen uitgevoerd, waarvan twee boringen zijn afgewerkt als peilbuis. In tabel 3 staan de uitgevoerde boringen vermeld. Voor nadere gegevens over de plaats van de boringen en de peilbuizen wordt verwezen naar bijlage 2.

Uit het locatiebezoek blijkt dat het deel van de locatie ten zuidwesten van de Poelkade 48 tot circa 0,5 m-mv is ontgraven. Hieruit kan worden opgemaakt dat de sanering zoals is beschreven in de BUS-melding is uitgevoerd. Er is echter nog geen evaluatieverslag bekend bij Omgevingsdienst Haaglanden.
