**Verkennd asbest in grond onderzoek  
Rozemarijn 1  
Wateringen**

**Projectnummer: A4273**

In opdracht van de Gemeente Westland is door Ingenieursbureau Mol op de locatie Rozemarijn 1 te Wateringen een verkennend asbest in grondonderzoek uitgevoerd gebaseerd op de NEN 5707+C1.

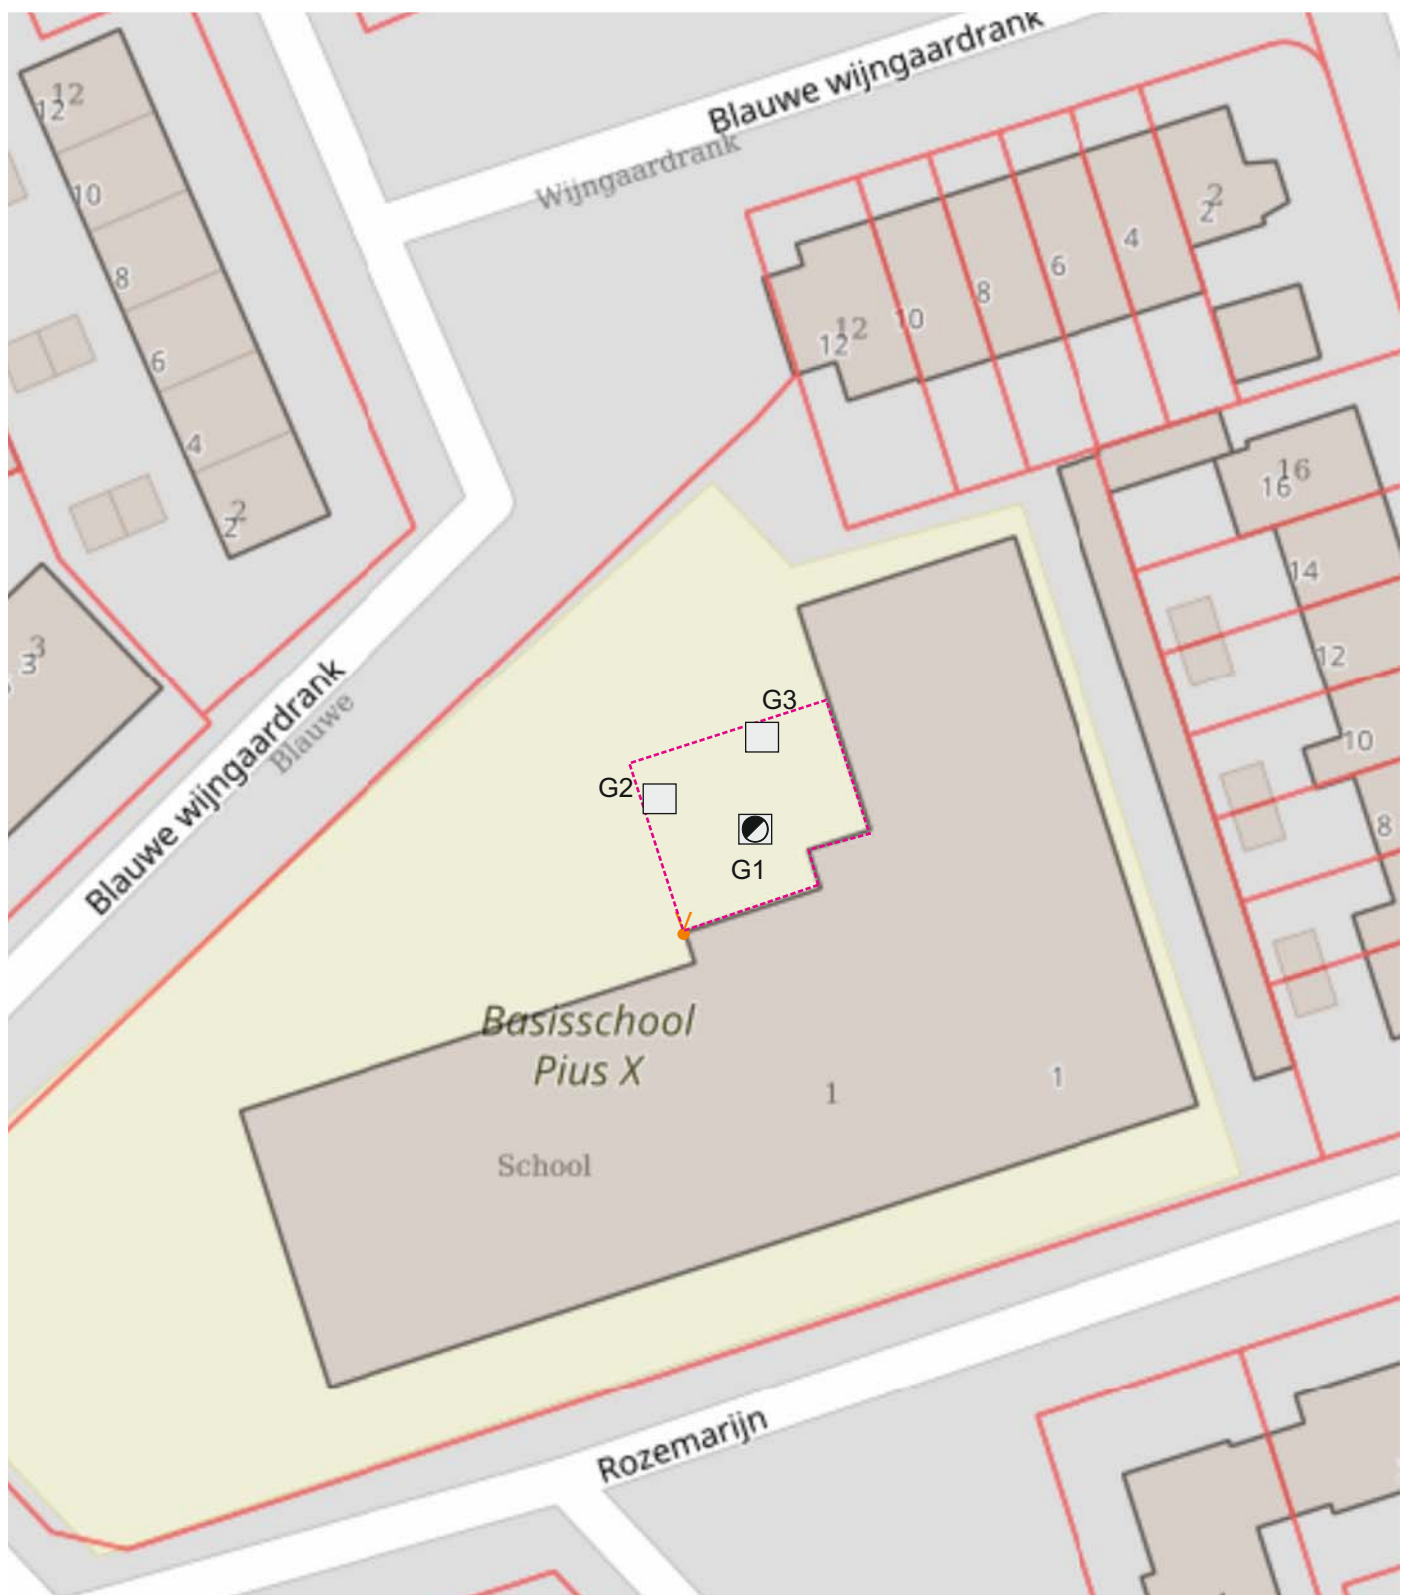
**Bijlage B:**  
**Overzichtstekening onderzoekslocatie**

Ter plaatse wordt een visuele inspectie van het maaiveld uitgevoerd. Vervolgens worden daar waar de boringen van het verkennend bodemonderzoek geplaatst zijn, totaal 6 graafgaten gegraven tot de grondlaag zonder bodemvreemde bijmengingen.

Met behulp van een schep zijn ter plaatse in totaal 3 gaten gegraven. De gegraven gaten hebben een breedte van 0,3 meter, een lengte van 0,3 meter en een diepte van 0,5 m. Ter plaatse van 1 gat is tevens een boring tot 200 cm-mv geplaatst.

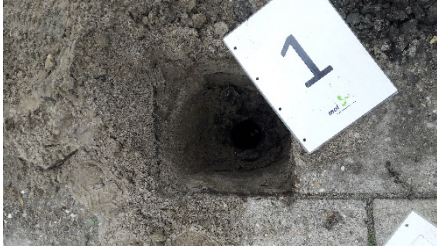
Gat 1

De contactzone is als vochtig aangemerkt (> 10 %). De inspectie-efficiëntie van de gaten is vastgesteld op 100%. De bodemvreemde bijmengingen met puin welke zijn aangetroffen in het verkennend bodemonderzoek zijn in onderhavig onderzoek niet meer aangetroffen.

Boring	Diepte boring (m -mv)	Traject (m -mv)	Grondsoort	Waargenomen bijzonderheden
G1	2,00	0,05 - 0,55	Zand	zwak metaalhoudend
G2	0,55	0,05 - 0,55	Zand	zwak metaalhoudend
G3	0,55	0,05 - 0,55	Zand	zwak metaalhoudend

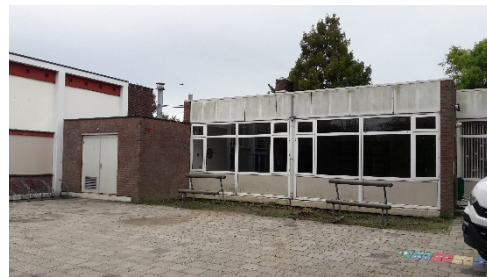
Foto 1

De onderzoekslocatie is in gebruik als schoolplein. De locatie is geheel verhard met tegels.

Het onderzoek bestaat uit het visueel inspecteren van de grond. De visuele inspectie kon niet conform de NEN 5707 worden uitgevoerd in verband met de aanwezige verharding. Tijdens de veldwerkzaamheden was het zonnig, droog weer. Op de verharding is visueel geen asbest waargenomen. De inspectie efficiëntie van de toplaag is daardoor 10%.
