**Verkennend bodemonderzoek  
Verkennend asbest in grond onderzoek  
Vlietlaan ong.  
Wateringen**

**Projectnummer: A7483**

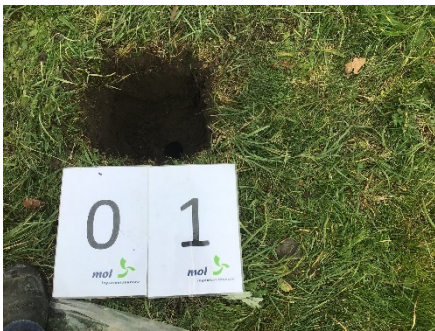
Asbestgat 01

De gaten zijn tijdens het graven visueel geïnspecteerd op de aanwezigheid van asbestverdacht materiaal. De contactzone is als vochtig aangemerkt (> 10 %). De inspectie-efficiëntie van de gaten is vastgesteld op 100%. Van de gezeefde fractie < 20 mm zijn 20 grepen genomen van minimaal 0,75 kg per greep. In totaal is van de bovengrond 1 monster samengesteld.
