**BMA Milieu**

**Rapportnummer** : **VBO-VOA.2019.0276**

**Datum** : **6 december 2019**

**Verkennd bodemonderzoek en verkennd onderzoek asbest**  
**Zanddijk nabij 56**  
**'s-Gravenzande**  
**Gemeente Westland**

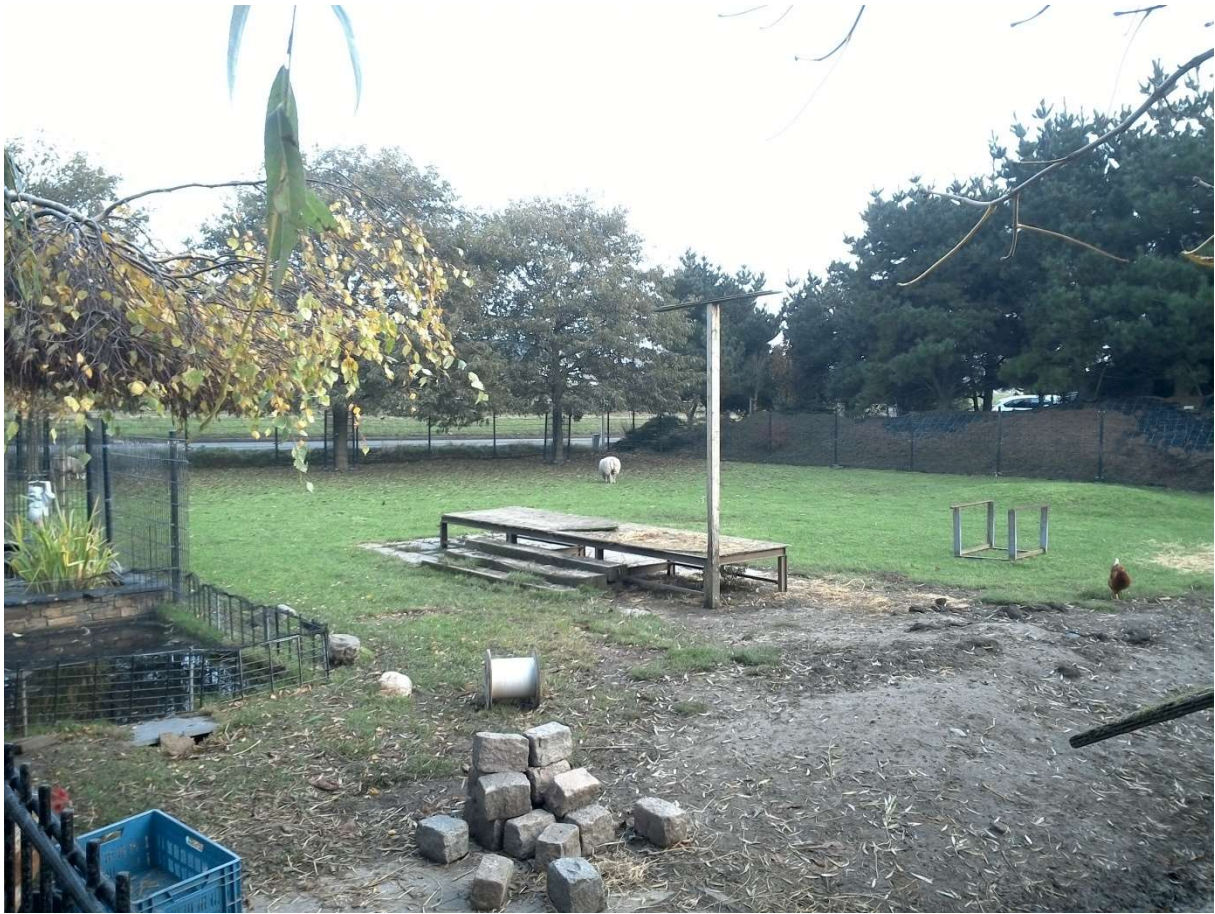
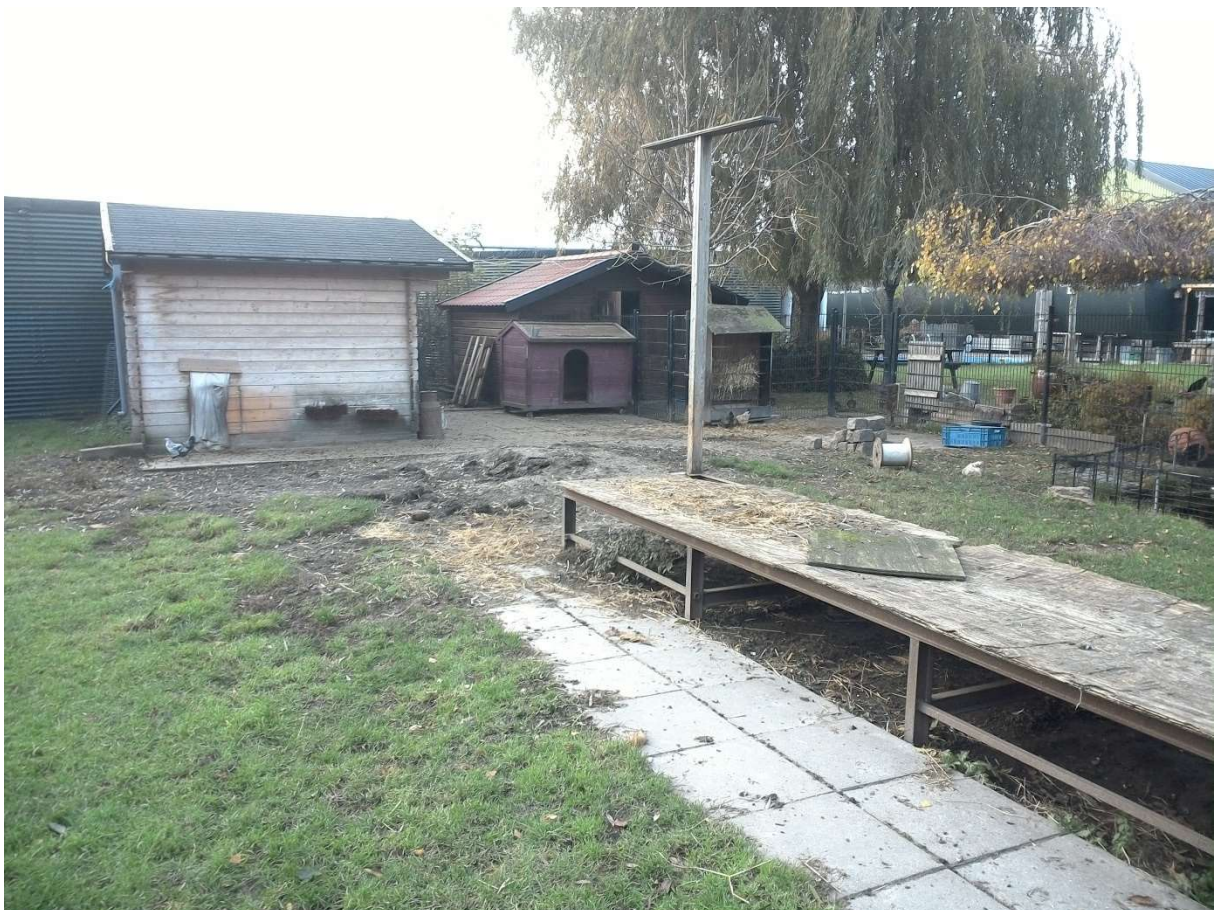
### **Fotoblad**

Het huidige bodemgebruik op de locatie betreft een geitenwei. Ter plaatse wordt een woning gebouwd. Enkele foto's van de locatie zijn opgenomen in bijlage 6.

Ter plaatse van onderhavige onderzoekslocatie is een maaiveldinspectie uitgevoerd. Ter plaatse zijn geen asbestverdachte materialen aangetroffen. De maaiveld inspectie-efficiëntie is bepaald op 70 – 90%.
