**VOORONDERZOEK
volgens NEN 5725
Meester Nelissenstraat 45
Beltrum**

Datum: 25 november 2020

Rapportnummer: K202261

Opdrachtgever: SAB

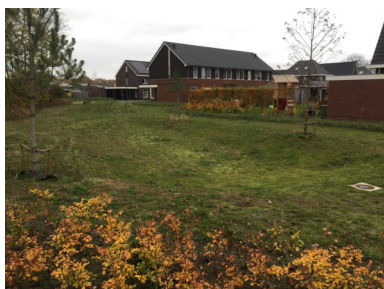
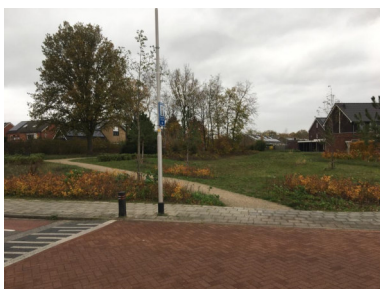
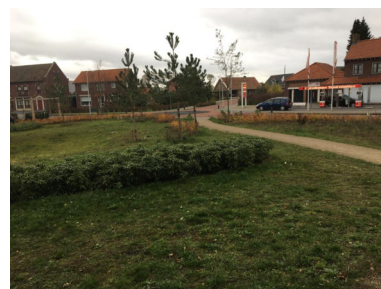
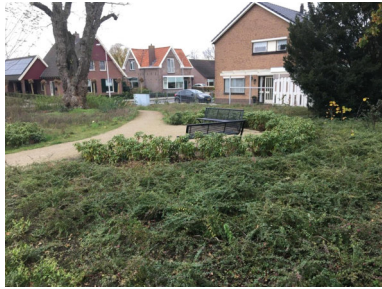
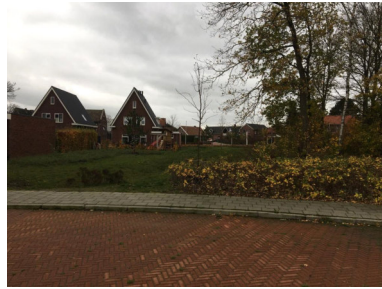
Op 16 november 2020 is door de heer N. Looman van De Klinker Milieu een locatie-inspectie uitgevoerd. De locatie is braakliggend en niet bebouwd. Op een deel van het terrein is recent een parkje aangelegd. Er is sprake van veel hoogteverschil op het terrein. Het terrein wordt deels als crossbaantje gebruikt door de jeugd.

Op de onderstaande foto's wordt een impressie gegeven van de onderzoekslocatie.

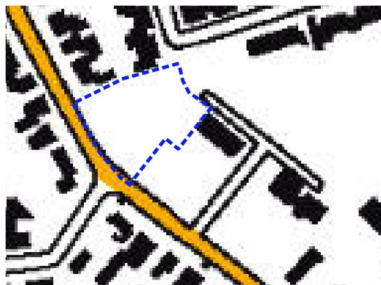
2015

Op de website topotijdreis.nl zijn de historische topografische kaarten te zien. Deze zijn voor de huidige onderzoekslocatie bekeken. Op de onderstaande afbeeldingen zijn de topografische kaarten van enkele jaartallen weergegeven van de huidige onderzoekslocatie. De blauwe lijn geeft de huidige onderzoekslocatie weer.

Uit de afbeeldingen is op te maken dat de vanaf de jaren 20 van de vorige eeuw bebouwd was. De bebouwing bevond zich eerst langs de doorgaande weg. In de tweede helft van de vorige eeuw bevonden zich diverse gebouwen op het terrein. Na 2010 zijn alle panden op het perceel niet meer op de kaart te zien.

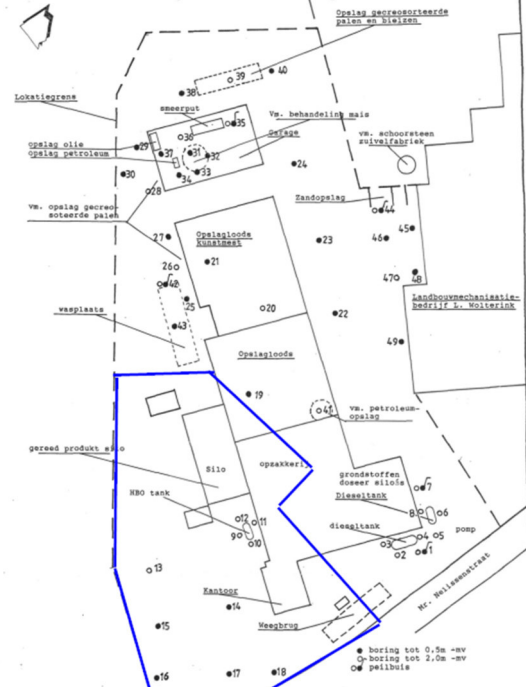
<p>The site plan shows an industrial area with various structures and equipment. A blue line highlights a specific section of the site. Labels include: 'Opslag gesorteerde pelen en kleien', 'Opslag olie', 'Opslag petroleum', 'Vw. opslag gecorende pelen', 'wasplaats', 'gereed produkt', 'HBO tank', 'Zantoor', 'Weegbrug', 'Silo', 'opstapler', 'opslagloods', 'Opstapler', 'Vw. behandeling olie', 'Opstapler', 'Vw. scheuren uitvoeren', 'Handopslag', 'Landbouwmachinebedrijf S. Wolterink', 'Vw. petroleum-opslag', 'grondstoffen doseer silos', 'Dieseltank', 'dieseltank', 'pompe', 'Mr. Nelissenstraat', and 'boring tot 0,5m -mv' / 'boring tot 2,0m -mv' / 'peilbuis'.</p>

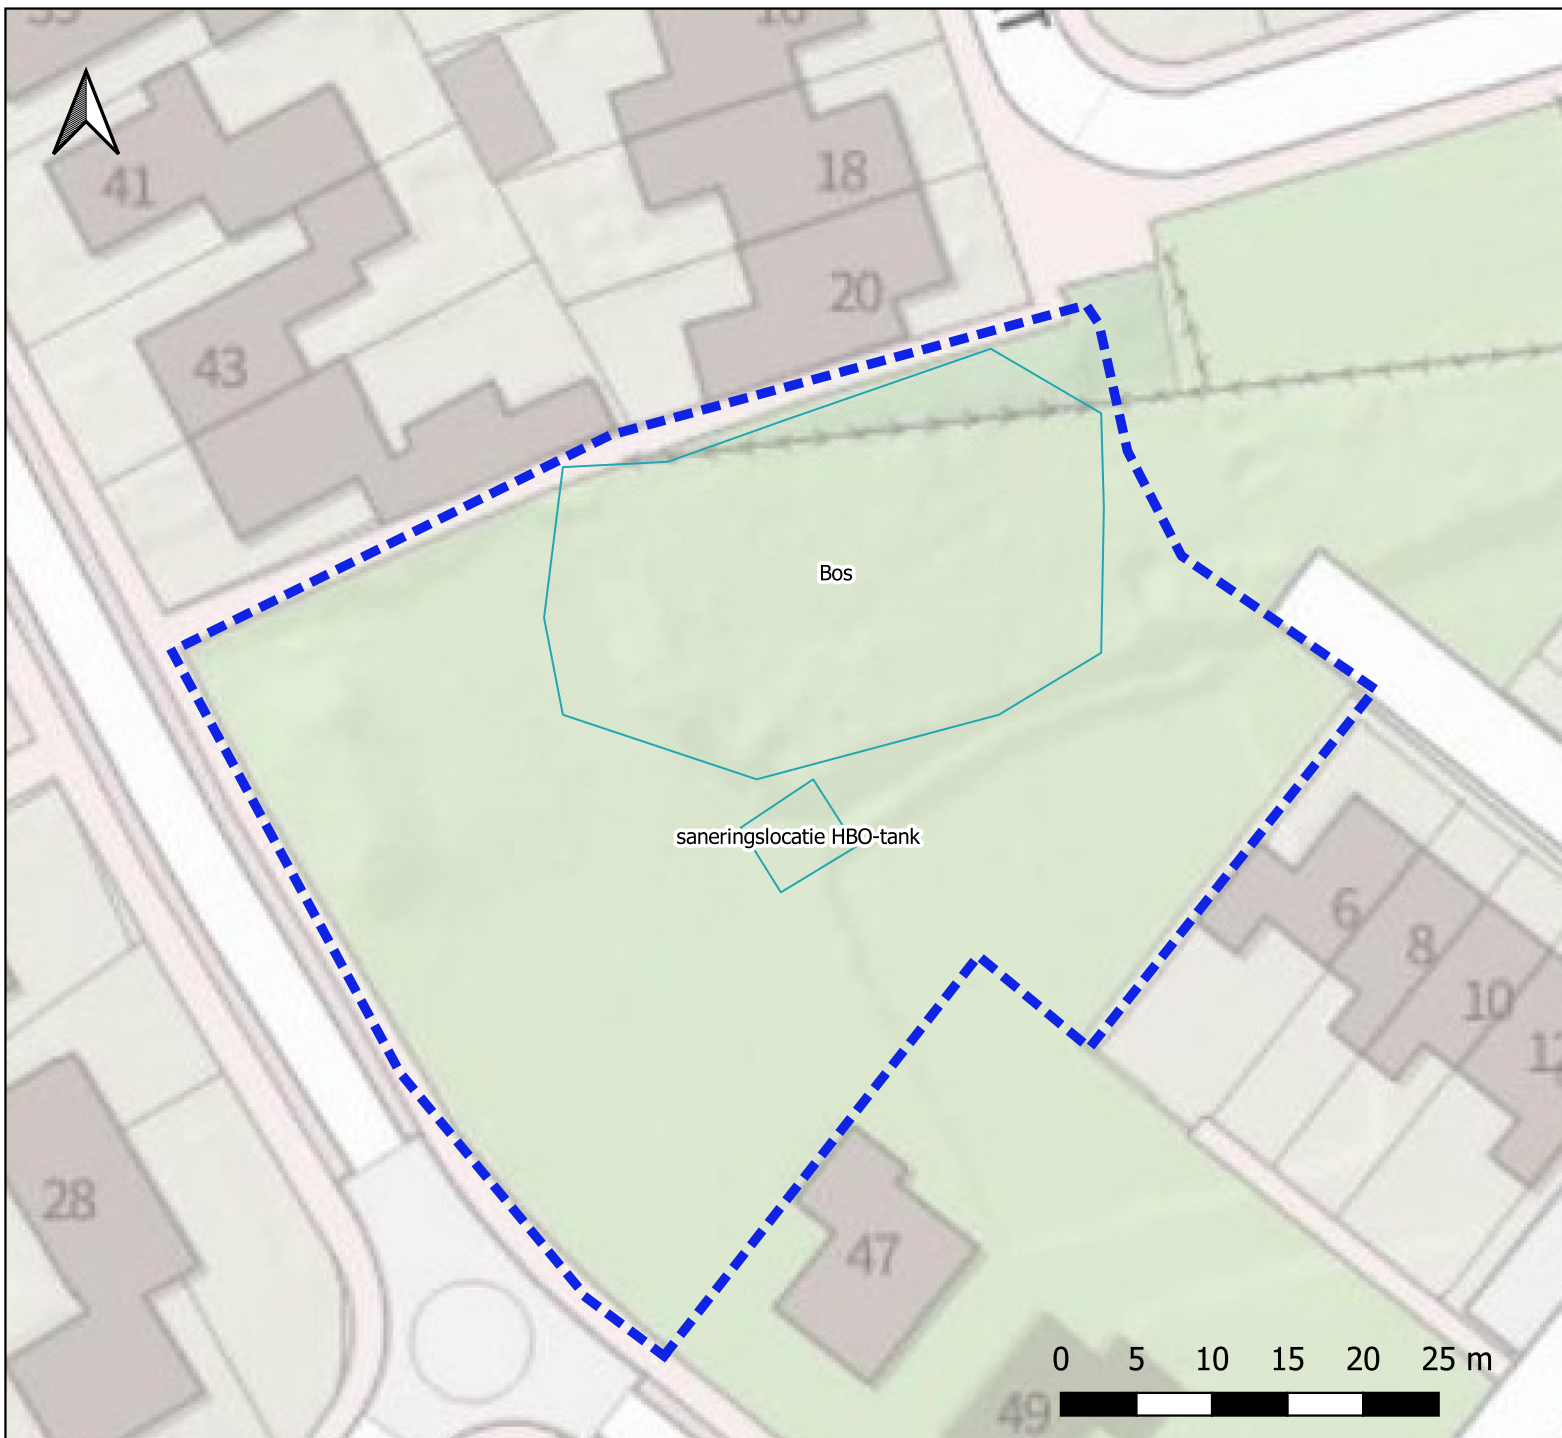
Situatietekening met boorpunten

onderzoekslocatie
