VERKENNEND BODEMONDERZOEK
(PERCEEL O 2250)

PIERSONSTRAAT (ONG.)

TE ZELHEM

Rapportage verkennend bodemonderzoek

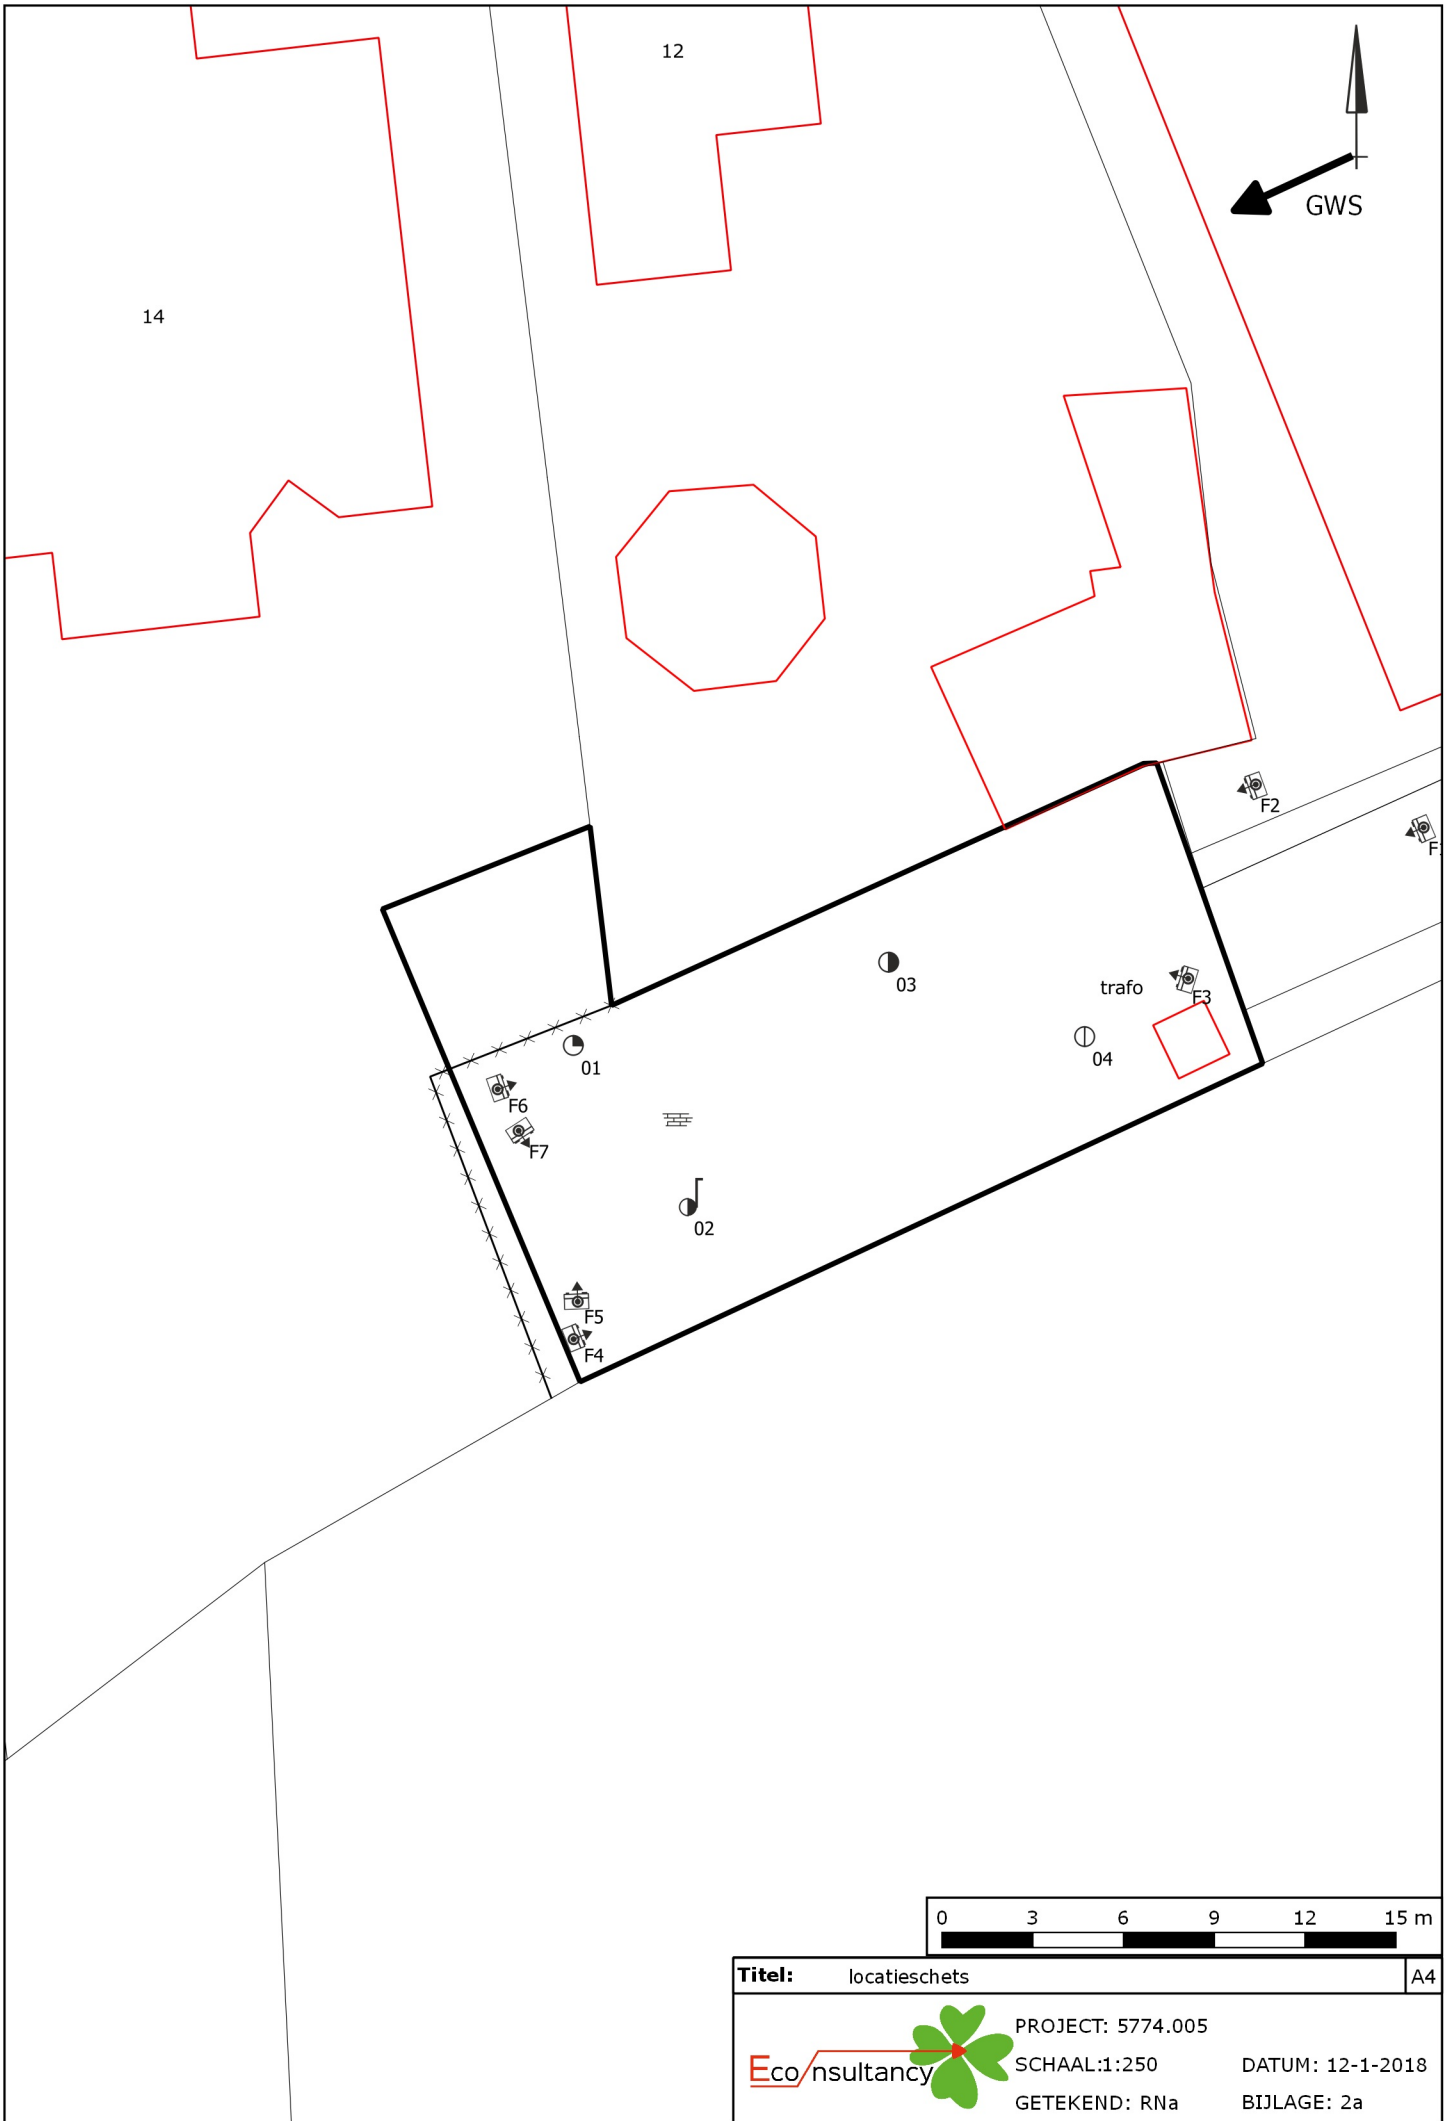
Titel: locatieschets A4

Momenteel is de onderzoekslocatie grotendeels verhard en in gebruik als parkeerterrein. Op de zuidoostelijke hoek van het perceel is een trafohuisje aanwezig. In bijlage 2a is de huidige situatie op een locatieschets weergegeven. Bijlage 2b bevat enkele foto's van de onderzoekslocatie.
