EVALUATIERAPPORT  
PROEFSLEUVENONDERZOEK

HUMMELOSEWEG 8

TE ZELHEM

# Evaluatierapport proefsleuvenonderzoek Hummeloseweg 8 te Zelhem in de gemeente Bronckhorst

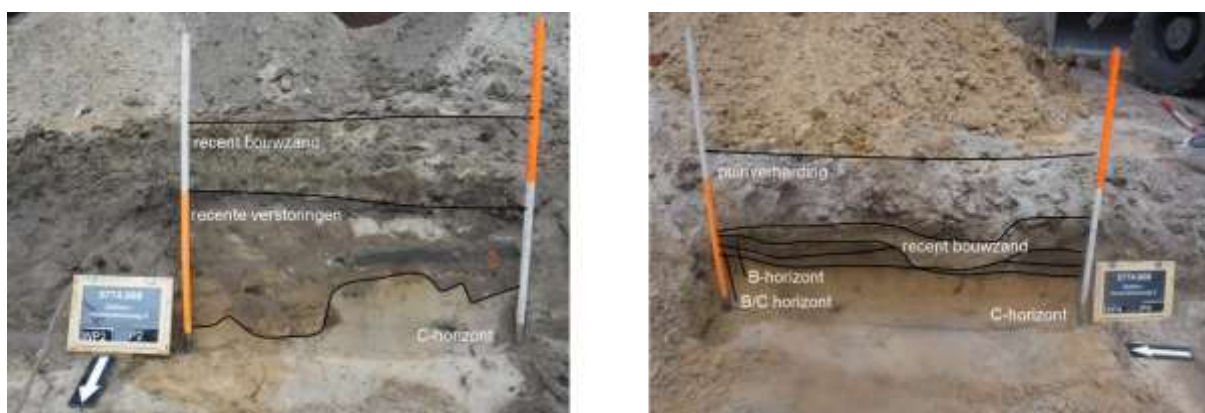
Figuur 2: werkput 2, profiel 2 (links) en werkput 4, profiel 4 (rechts).

De natuurlijke bodemopbouw, zoals deze is beschreven tijdens het vooronderzoek, komt grotendeels overeen met de gedocumenteerde bodemprofielen van het proefsleuvenonderzoek. In zowel werkput 1 als 2 is vanaf het maaiveld een recent opgebracht pakket van circa 50 cm dik aanwezig. Het pakket bestaat uit zand welke wisselend is van textuur, kleur en samenstelling met bijmenging van recent puin en baksteen. De recente toplaag kent een scherpe overgang naar de natuurlijke ondergrond (C-horizont). Deze bestaat uit matig fijn, zwak siltig, goed gesorteerd en goed afgerond zand.

In werkput 3 en 4 reiken de recente verstoringen minder diep. Vanaf het maaiveld is sprake van een puinverhardingspakket van circa 20 cm met daaronder een dunne laag bouwzand. Onder het verstoringpakket is in werkput 3 nog een deels intacte B/C-horizont aanwezig. Door de recente verstoringen en bioturbatie is een deel van B/C-horizont aangetast, maar in de profielkolom is de geleidelijke overgangslaag nog wel aan te wijzen. In werkput 4 is onder het recente verstoringpakket nog een grotendeels intacte B- en B/C-horizont (inspoelings- en overgangslaag) aanwezig. De verstoringen hebben het natuurlijk bodemprofiel in werkput 4 minder aangetast dan het bodemprofiel in werkput 3.

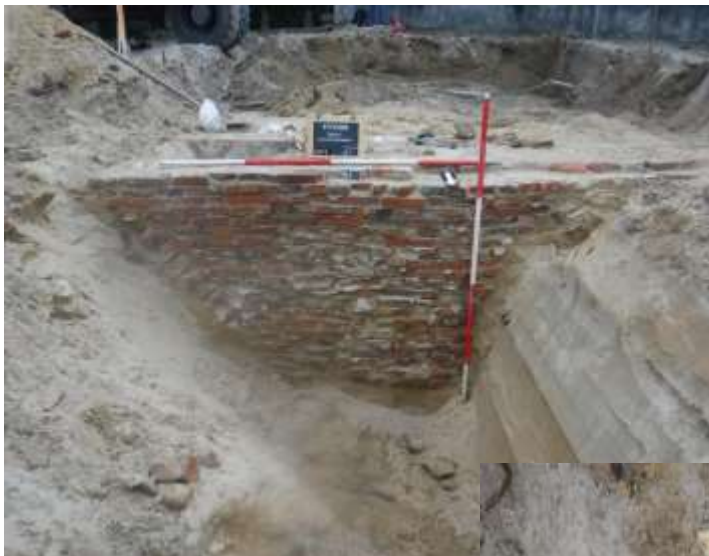
Figuur 3: zijaanzicht van de gang (S1)

Langs de noordzijde van de gang is een zijaanzicht blootgelegd en hieruit blijkt dat vanaf de vermoedelijke ingang het muurwerk schuin naar beneden loopt tot een diepte van circa 1,2 m (zie figuur 3). Daaropvolgend is besloten om de binnenkant van de gang deels bloot te leggen en hierbij werd de vlakke zijde van een schacht aangetroffen (zie figuur 4). Er zijn aanwijzingen voor een trap aangetroffen). Misschien heeft de schacht gediend als kolenglijgoot en werden in de kelder kolen opgeslagen. Een dergelijke goot werd vaak afgesloten door een typisch halvemaanvormig rooster dat kon worden opgetild wanneer de zakken steenkool in de kelder werden uitgestort.

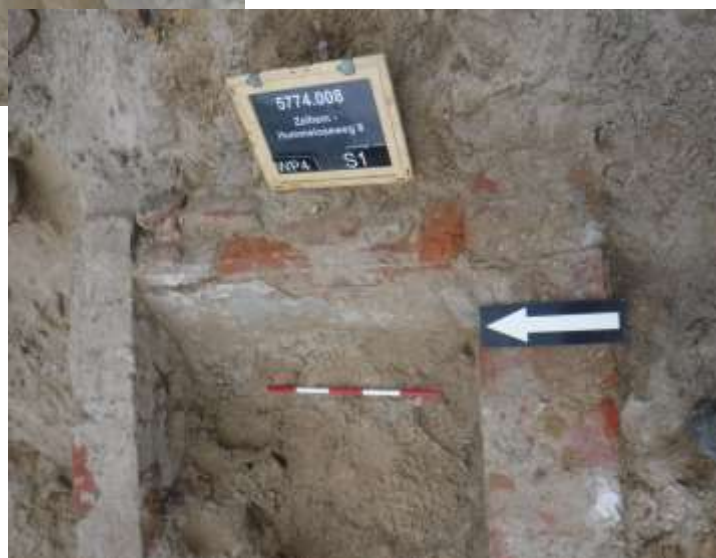
Figuur 4: vlakke zijde die schuin loopt bij de ingang

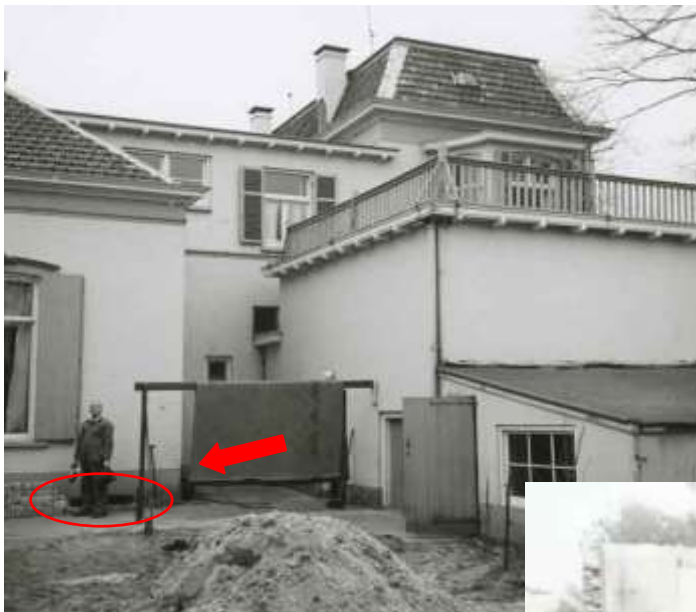
**Figuur 5: Achterkant 'Villa van Coops'. In de rode cirkel is een lucht/ventilatie rooster zichtbaar. Bij de rode pijl de mogelijke ingang**

Omstreeks 1900 zijn er meerdere foto's gemaakt van de 'Villa van Coops' en daarop zijn verschillende ventilatie/luchtroosters te zien. Het is mogelijk dat de luchtroosters zijn aangebracht om de kelder te ventileren. In het jaar dat de Coöperatieve Raiffeissenbank werd gebouwd (1967) zijn er ook foto's gemaakt van de sloop van de 'Villa van Coops'. Op één van de foto's is onder de vloer een lege ruimte zichtbaar, wellicht is dit de kelder geweest die tijdens het proefsleuvenonderzoek is aangetroffen. Het muurwerk (S2) dat is aangetroffen ten noorden van de kelder is waarschijnlijk onderdeel geweest van de fundering. Langs de oostzijde van de kelder is nog een put (S3) aangetroffen die op basis van de baksteenformaat in dezelfde periode dateert als de 'Villa van Coops' (eind 19<sup>e</sup> tot halverwege 20<sup>e</sup> eeuw). De put functioneerde waarschijnlijk als riolering en heeft net buiten de villa gestaan.

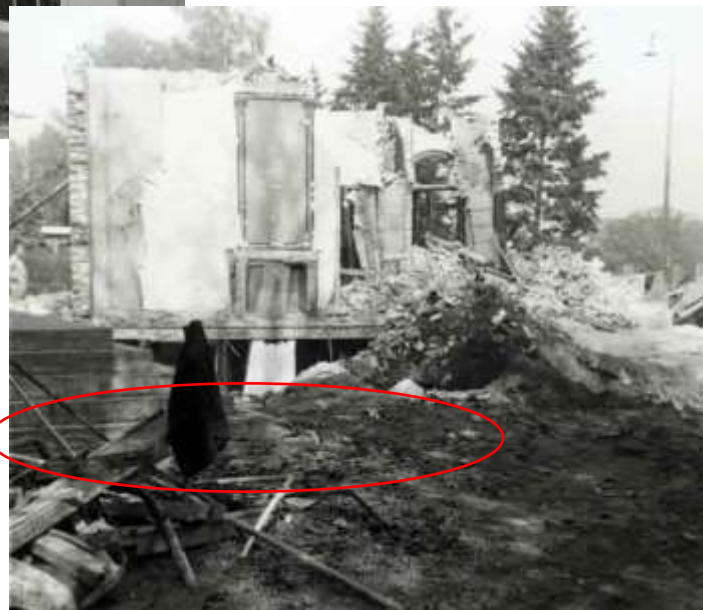
**Figuur 6: Sloop 'Villa van Coops'. Onder de vloer is een lege ruimte waarneembaar (binnen rode cirkel), wellicht is dit de kelder geweest. Links is de trap van het eerste bankgebouw zichtbaar.**
