VERKENNEND BODEMONDERZOEK

PIERSONSTRAAT 6

TE ZELHEM

Rapportage verkennend bodemonderzoek

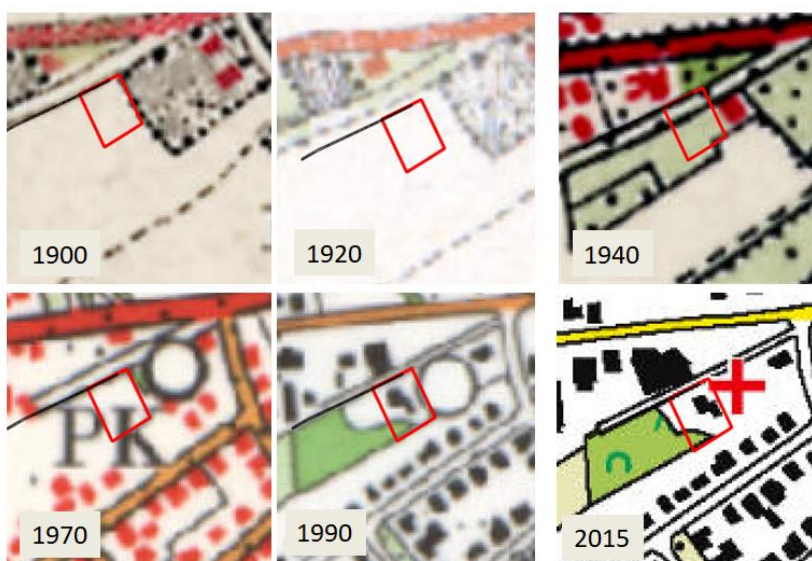
Uit historisch kaartmateriaal uit de periode 1900 - heden blijkt, dat de onderzoekslocatie vanaf de jaren '80 van de vorige eeuw bebouwd is. Voorheen kende de locatie een agrarisch gebruik. De onderzoekslocatie is op onderstaande uitsneden van historische kaarten weergegeven.

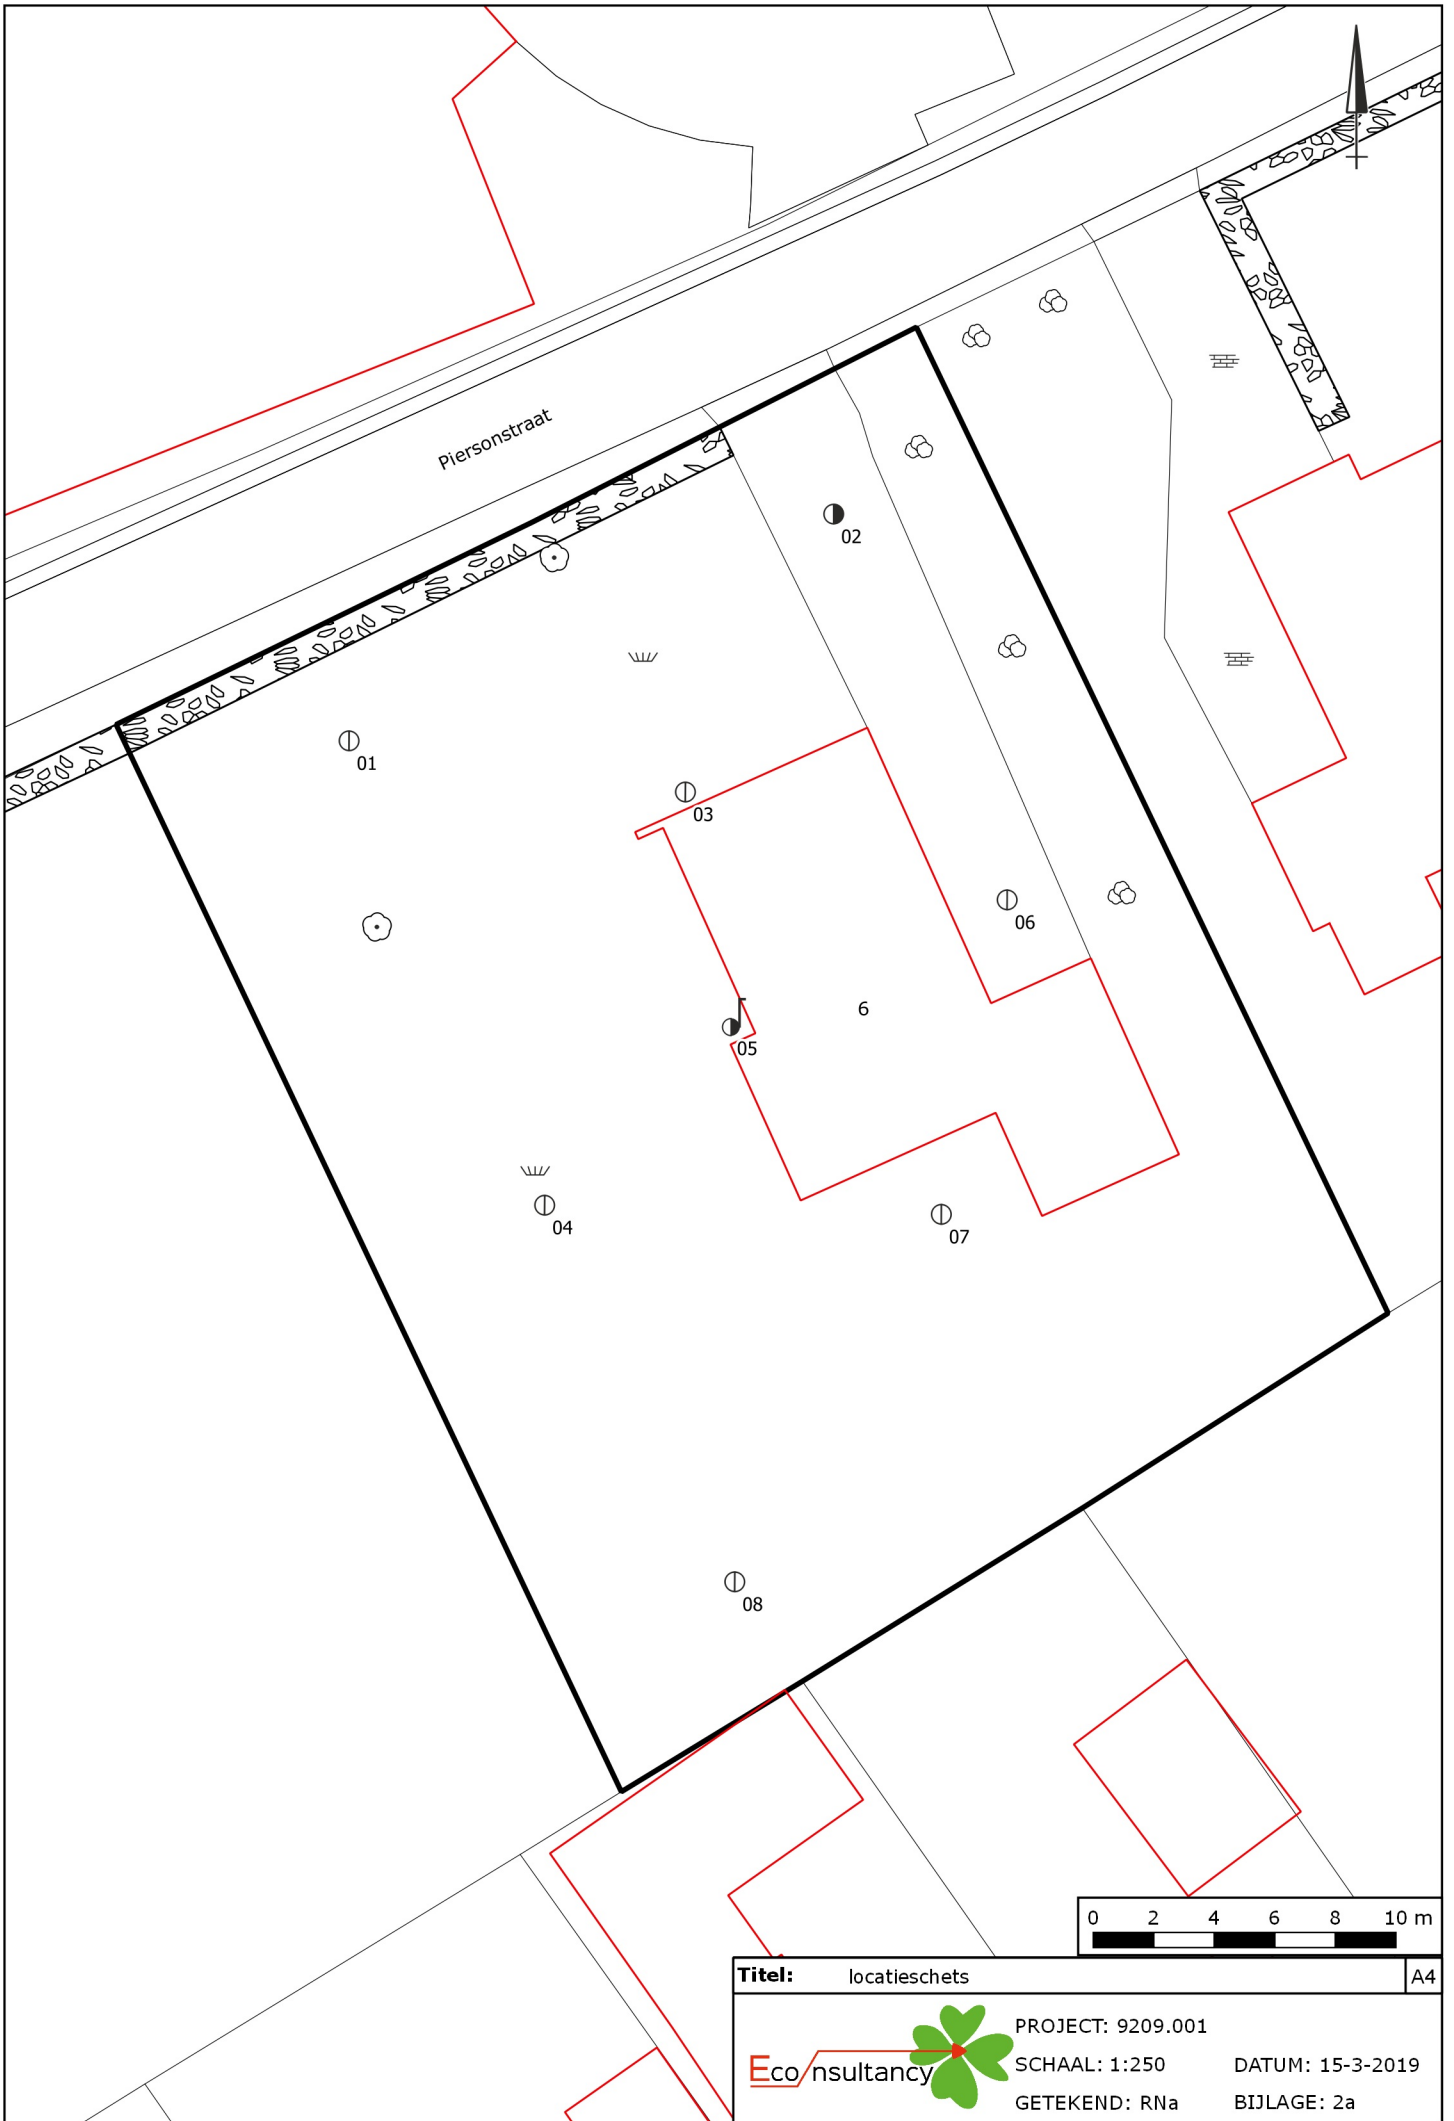
In bijlage 2a is de huidige situatie op een locatieschets weergegeven. Bijlage 2b bevat enkele foto's van de onderzoekslocatie.

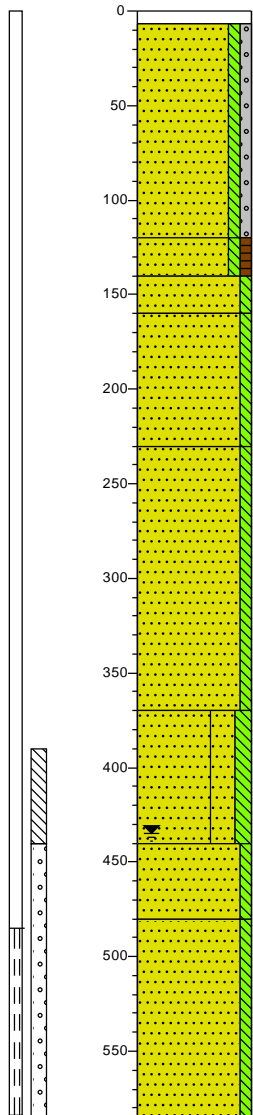
Boring: 05

- 0 klinker
- 7 Bkpb 5 cm-nv
- Zand, matig grof, zwak siltig, zwak grindig, neutraalgeel, Edelmanboor
- 1
- 2
- 3
- 4
- 5
- 6
- 120
- 140 Zand, matig fijn, zwak siltig, zwak humeus, lichtbruin, Edelmanboor
- 160 Zand, matig fijn, zwak siltig, neutraalgeel, Edelmanboor
- Zand, matig fijn, zwak siltig, lichtbeige, Edelmanboor
- 230
- Zand, matig fijn, zwak siltig, zwak roesthoudend, licht geelbeige, Edelmanboor
- 370
- Zand, zeer fijn, matig siltig, zwak gleyhoudend, donkerbeige, Edelmanboor
- 440
- Zand, matig fijn, zwak siltig, donkerbeige, Edelmanboor
- 480
- Zand, matig fijn, zwak siltig, donkerbeige, Zuigerboor handmatig
- 585
