Kerngegevens beeldbepalend pand:

| Nummer object | : BP089 |
| Adres | : Heistraat 16 |

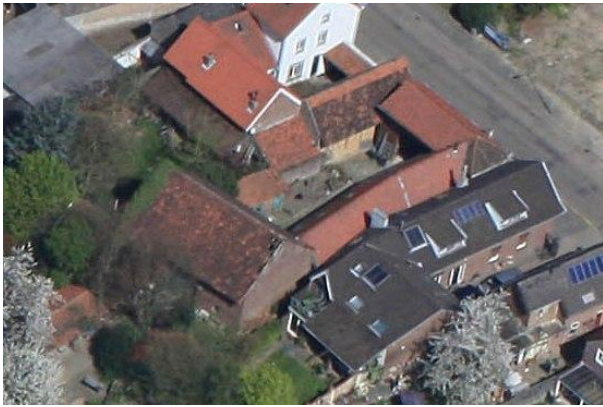
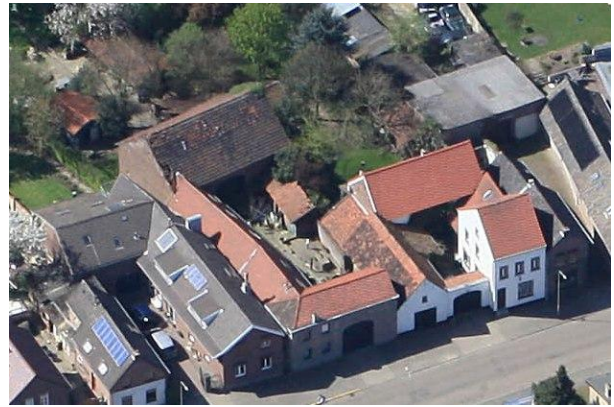
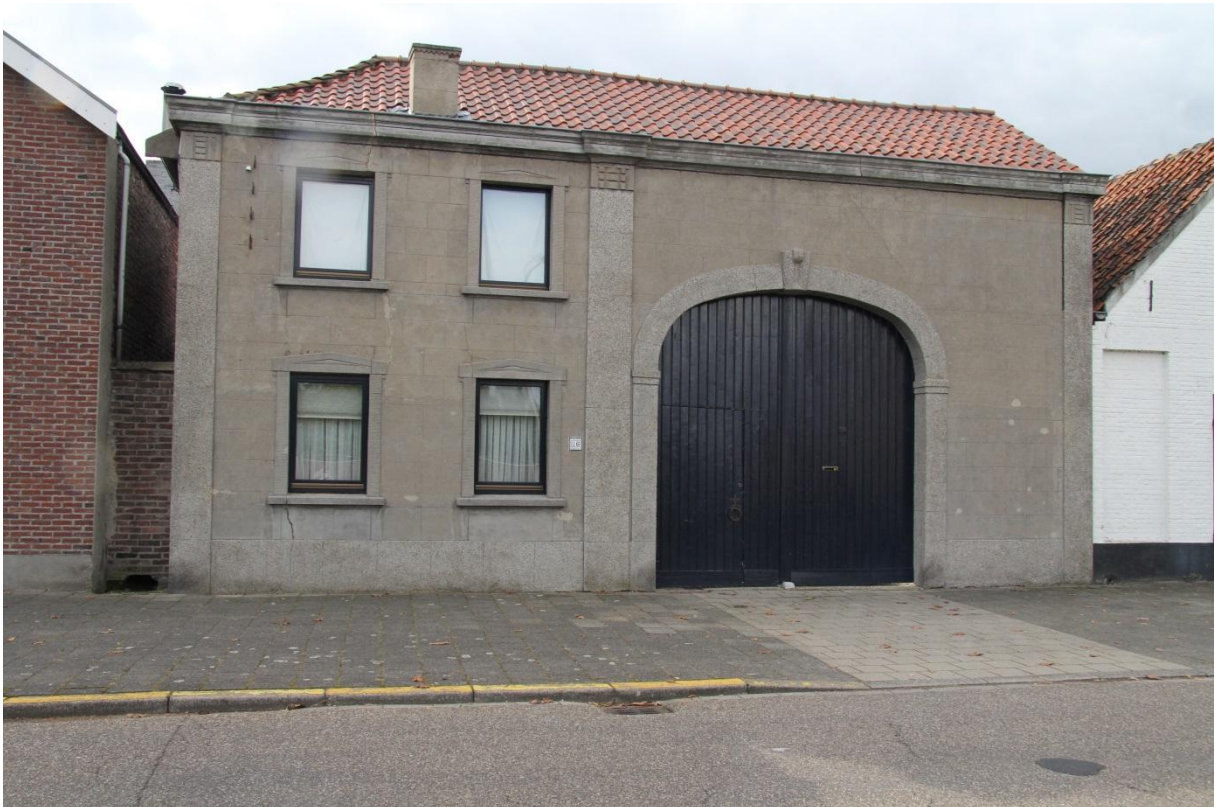
Foto's

De zadeldaken van de U-vorm zijn gedekt met rode keramische Hollandse pannen. De voorgevel is voorzien van een geprofileerde houten bakgoot, welke ter plaatse van de lisenen in de gevel uitkraagt. De achterzijde van de straatvleugel, de woonvleugel en voormalige stalvleugel zijn voorzien van zinken mastgoten bevestigd aan het dakoverstek. De schuur is niet voorzien van goten. In het dak van de woonvleugel en de voormalige stalvleugel zijn Velux-dakramen aangebracht. In het voorste dakschild van de straatvleugel is links een gecementeerde schoorsteen met een zigzagsierlijst onder de bovenrand.

De asymmetrische gepleisterde voorgevel is voorzien van een blokmotief en bestaat uit drie gevelassen. De gevel is door middel van lisenen onderverdeeld in een woongedeelte en een poortgedeelte, heeft een gepleisterde plint en wordt onder de geprofileerde bakgoot beëindigd door een eenvoudige, geprofileerde, gepleisterde lijst. Het pleisterwerk van de plint, de lisenen en de poortomlijsting heeft een oppervlaktebehandeling ondergaan waardoor het pleisterwerk lijkt op gebouchardeerde natuursteen. De lisenen zijn aan de bovenzijde voorzien van een eenvoudig maar decoratief kapiteel. De korfboog van de gepleisterde poortomlijsting heeft gepleisterde aanzetstenen en is voorzien van een gepleisterde sluitsteen. De tweedelige houtenpoort lijkt oorspronkelijk en heeft een loopdeur en historisch sluitwerk.

Het woongedeelte in de voorgevel bevat twee vensterassen, met zowel op de begane grond als op de verdieping een (vernieuwd) raam zonder verdere onderverdeling. De vensters zijn voorzien van een gepleisterde onderdorpel en een gepleisterde omlijsting, die aan de bovenzijde wordt bekroond door een gepleisterd timpaan. De stijlen van de omlijsting hebben een grove structuur in het pleisterwerk, waardoor het lijkt op gefrijnde natuursteen. Aan de linkerzijde van de gevel is nog een viertal ijzeren haken aanwezig waar de bovengrondse electriciteitsvoorziening vroeger aan was bevestigd.

- Behoud van de hoofdbouwmassa's en het beeld van dit agrarisch erfgoed.
- Behoud en herstel van de eenheid van het object en de afzonderlijke delen hiervan door gelijke kleurstelling en materiaalgebruik.
- Behoud van het pleisterwerk en ornamenten in voorgevel en op de schoorsteen.
- Behoud en herstel van kozijnen met oorspronkelijke onderverdeling en poorten met sluitwerk.
- Behoud van de profilering van de bakgoot, met uitkragingen bij de lisenen.
- Behoud van de haken van de bovengrondse elektriciteitsvoorziening op de voorgevel.

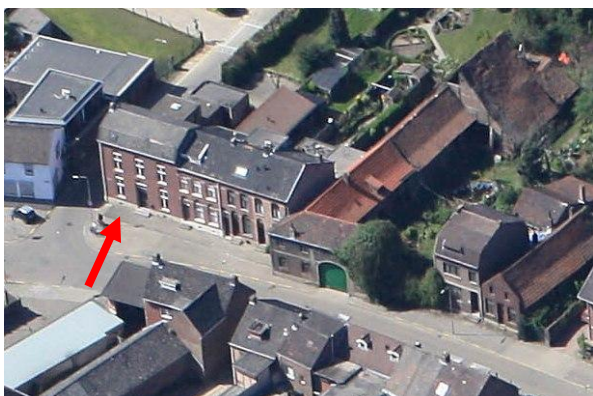
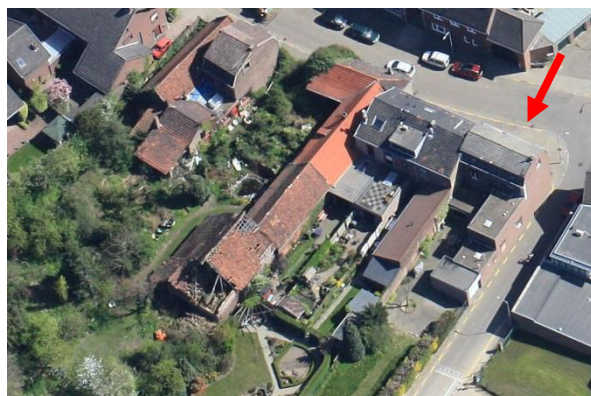
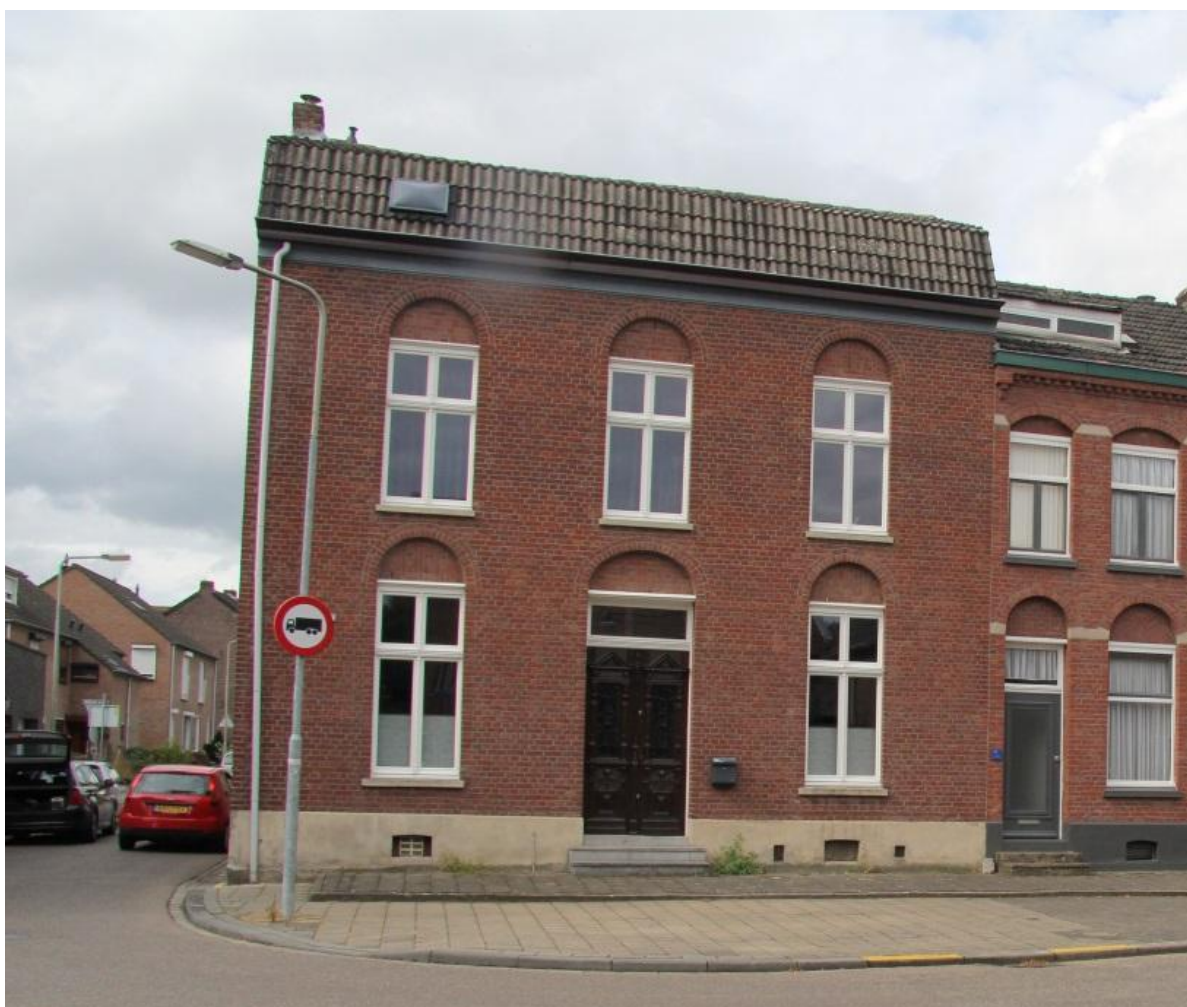
Foto's

Het mansardedak van de hoofdbouwmassa is gedekt met grijze betonpannen en voorzien van een eenvoudige houten bakgoot, die ten opzicht van de onderliggende gevel licht uitkraagt. In het voorste dakvlak is één en in het achterste dakvlak zijn twee eenvoudige dakramen aangebracht.

De symmetrische voorgevel bestaat uit drie venster- of gevelassen. De gevel heeft geen specifieke geleiding. De gevel heeft een gepleisterde plint met aan weerszijden van de deur, onder de vensters van de begane grond, een kelderlicht. De gevel wordt aan de bovenzijde beëindigd door een gootlijst.

Op de begane grond heeft de gevel twee vensteropeningen met waarschijnlijk nog oorspronkelijke houten T-ramen met gedeeld bovenlicht en twee raamvleugels. De kozijnen zijn voorzien een rijk geprofileerd kalf en een geprofileerde lijst boven de bovendorpel. De stolpnaalden van de raamvleugels en de middenstijlen van de bovenlichten hebben een half rond sierprofiel. De vensteropeningen zijn voorzien van een gemetselde halfronde segmentboog met een decoratieve gemetselde boogvulling en een gepleisterde raamdorpel. De oorspronkelijke decoratieve houten dubbele voordeur met bovenlicht is centraal in de gevel geplaatst. De voordeur is toegankelijk via een trap met hardstenen treden. Op de eerste verdieping heeft de gevel drie vensteropeningen die qua vormgeving en ramen overeenkomen met de vensters op de begane grond.

- Behoud van de eenheid van het object en de afzonderlijke delen hiervan door gelijke kleurstelling en materiaalgebruik.
- Behoud van de houten ramen en deur met detaillering en oorspronkelijke onderverdeling.
- Behoud van de baksteenarchitectuur en bakstenen bogen en boogvullingen.

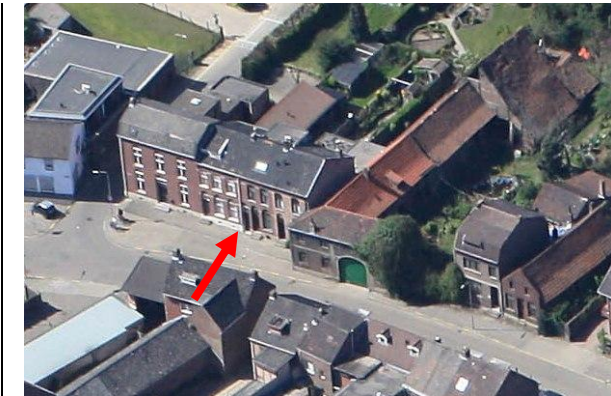
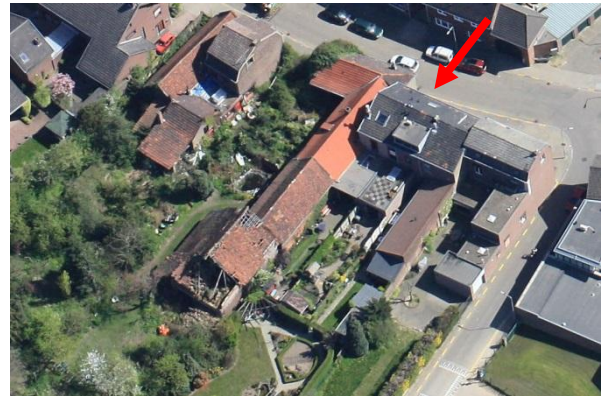
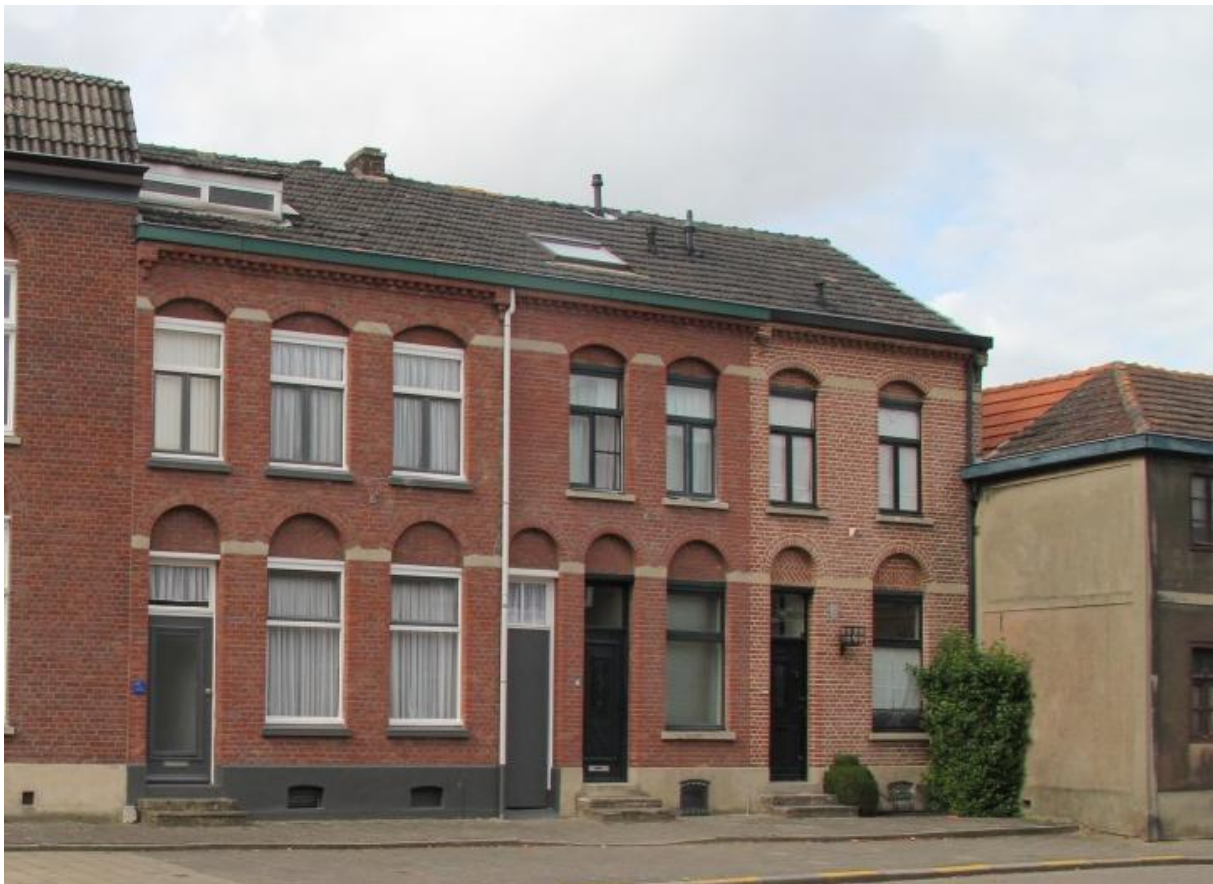
Foto's

Het zadeldak van de hoofdbouwmassa is gedekt met zwarte keramische vlakke muldenpannen en voorzien van een eenvoudige houten bakgoot, die rust op het uitkragende metselwerk van de onderliggende gevel. In het voorste dakvlak is bij huisnummer 26 een (beeldverstorende) langgerekte dakkapel aangebracht en bij huisnummer 28 een groter Velux dakvenster.

De symmetrische voorgevel bestaat uit drie delen. De linker woning heeft drie gevelassen; de twee andere woningen hebben ieder twee gevelassen. Ter hoogte van de aanzet van de bogen boven de gevelopeningen is zowel op de begane grond als op de verdieping een horizontale gepleisterde band in de gevel aanwezig.

Op de begane grond heeft de gevel twee vensteropeningen en aan de linkerkant de voordeur. De indeling van de ramen op de begane grond (oorspronkelijk T-ramen) is gewijzigd. De raamvleugels zijn vervangen door vast glas. De bovenlichten zijn wel behouden gebleven. De vensteropeningen zijn voorzien van een gemetselde halfronde segmentboog met deels decoratieve gemetselde boogvulling en een gepleisterde raamdorpel. De voordeur, met bovenlicht, is toegankelijk via een gemetselde trap die is voorzien van cementpleisterwerk. De voordeur heeft een grote glasopening en is niet meer oorspronkelijk. Op de eerste verdieping is in elke gevel-as een venster met een T-raam aangebracht. De vensteropeningen op de verdieping zijn voorzien van een gemetselde segmentboog met gemetselde boogvulling en een gepleisterde vensterdorpel.

Op de begane grond hebben beide panden één vensteropening aan de rechterzijde en aan de linkerkant de voordeur. De voordeur van huisnummer 28 is iets naar rechts geplaatst ten opzichte van de gevel-as, om ruimte te creëren voor een deur die via een gang het achterterrein ontsluit. De indeling van de ramen op de begane grond (oorspronkelijk T-ramen) is gewijzigd. De raamvleugels zijn vervangen door vast glas. Het bovenlicht is wel behouden gebleven. De voordeuren met bovenlicht zijn toegankelijk via een gemetselde trap die is voorzien van cementpleisterwerk. De voordeur van huisnummer 28 heeft een grote glasopening en is niet meer oorspronkelijk. De voordeur van huisnummer 30 is waarschijnlijk wel nog oorspronkelijk. De gesloten houten deur die toegang geeft tot het achterterrein is voorzien van een gedeeld bovenlicht, met glasroede. Alle gevelopeningen op de begane grond zijn voorzien van een gemetselde halfronde segmentboog met deels decoratieve gemetselde boogvulling. Op de eerste verdieping is in elke gevel-as een venster met een T-raam aangebracht. De vensteropeningen op de verdieping zijn voorzien van een gemetselde segmentboog met gemetselde boogvulling. Alle vensters zijn voorzien van een gepleisterde vensterdorpel.

- Behoud herstel van de eenheid van het object en de afzonderlijke delen hiervan door gelijke kleurstelling en materiaalgebruik.
- Behoud van baksteenarchitectuur en bakstenen bogen en boogvullingen.
- Behoud en herstel van oorspronkelijke ramen en raamindelingen.
- Behoud van de gepleisterde plinten en sierbanden.

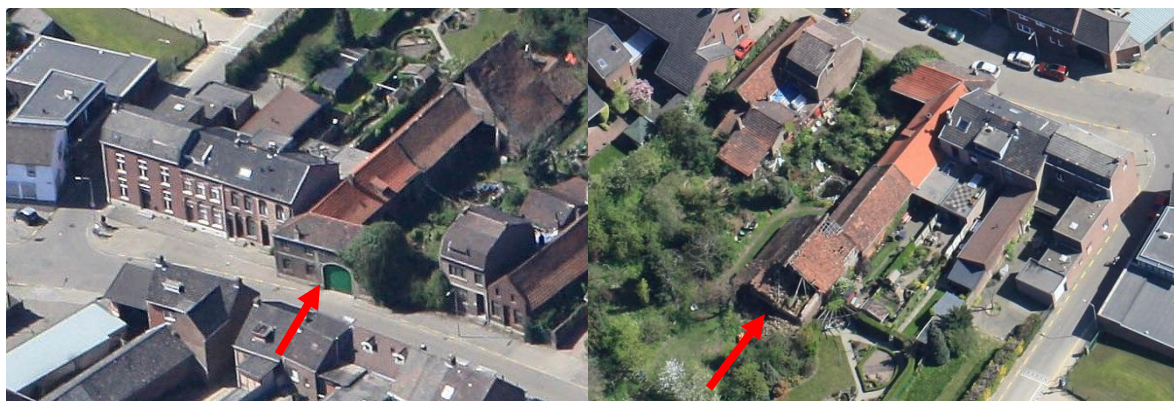
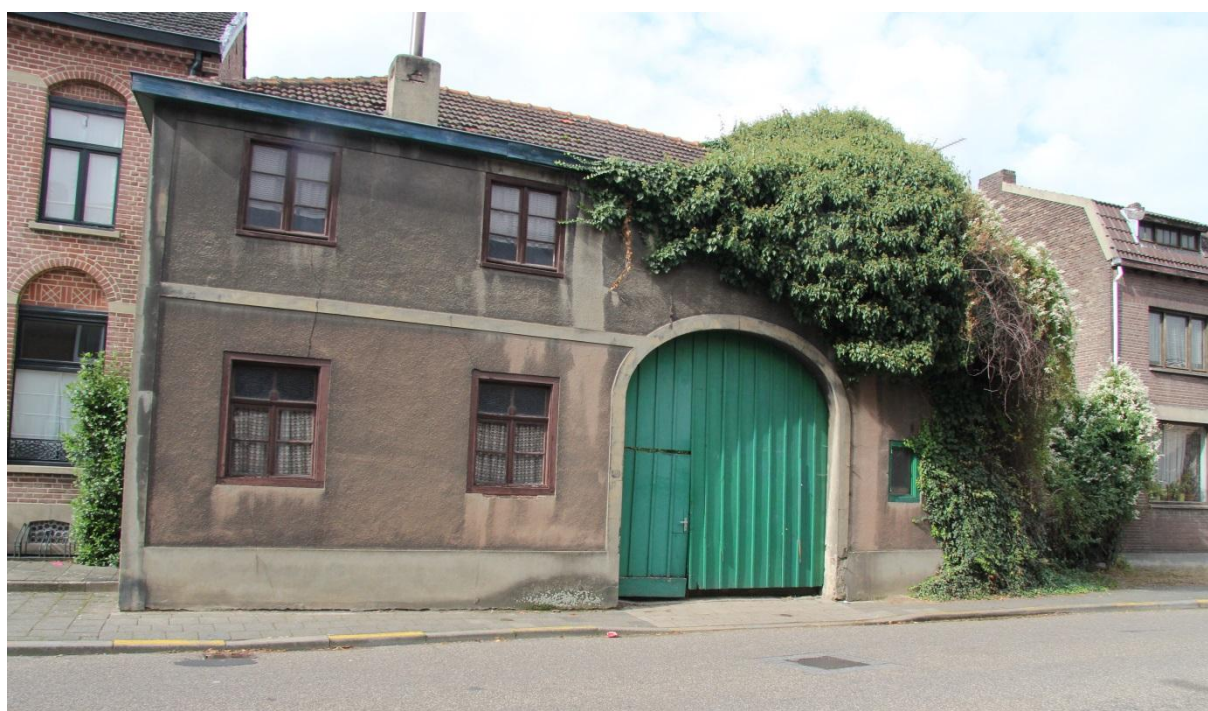
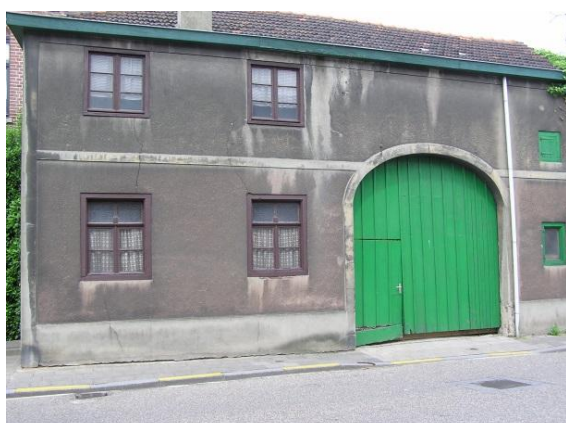
Foto's

De zadeldaken van de boerderij zijn gedekt met rode keramische Hollandse pannen. De voorgevel en linker zijgevel van de voorbouw zijn voorzien van een eenvoudige bakgoot. Het dak van de schuur is voor een deel ingestort.

De asymmetrische voorgevel is voorzien een decoratieve pleisterlaag. De gevel is grotendeels voorzien van ruw pleisterwerk, maar heeft een glad gepleisterde plint, hoeklisenen, gootlijst en horizontale band ter plaatse van de verdiepingsvloer. Ook de omlijsting van de poort bestaat uit glad pleisterwerk.

Aan de linker zijde van de gevel is het voormalige woongedeelte aanwezig. Hier zijn zowel op de begane grond als op de verdieping twee vensters met nog oorspronkelijke houten ramen met blokkozijnen aangebracht. De vensters op de begane grond bevatten een T-raam met gedeeld bovenlicht. De onderste raamvleugels zijn door middel van een horizontale glasroede in tweeën gedeeld. Op de verdieping bestaan de ramen uit twee raamvleugels, die door middel van twee horizontale glasroeden in drieën zijn gedeeld.

Rechts van het woongedeelte is de poort met onderdoorgang aanwezig, die toegang geeft tot het erf. De poort heeft een loopdeur en bestaat uit verticale delen (planken) die, ter plaatse van overgang van de verschillende verticale delen, zijn voorzien van deklatten.

Aan de rechterzijde van de poort is op de begane grond nog een klein venster met houten raampje en blokkozijn aanwezig. Hierboven is op de verdieping eveneens een blokkozijn met houten luik. Deze laatste gevelopening wordt op dit moment aan het zicht onttrokken doordat het rechter deel van de voorbouw is overwoekerd door klimplanten.

- Behoud van de hoofdbouwmassa's en het beeld van dit agrarische erfgoed.
- Behoud of herstel van de eenheid van het object en de afzonderlijke delen hiervan door gelijke kleurstelling en materiaalgebruik.
- Behoud van het decoratieve pleisterwerk en ornamenten in voorgevel.
- Behoud en herstel van ramen en poorten met oorspronkelijke onderverdeling.

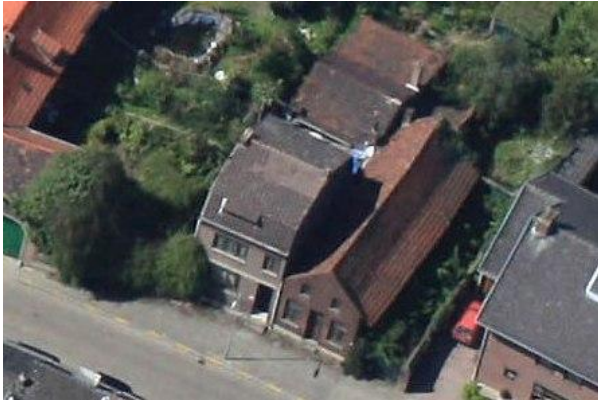
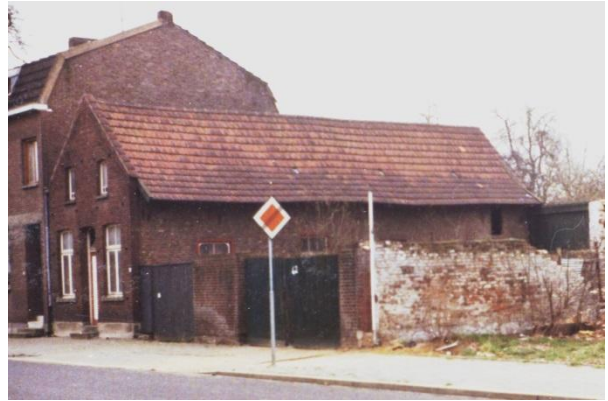
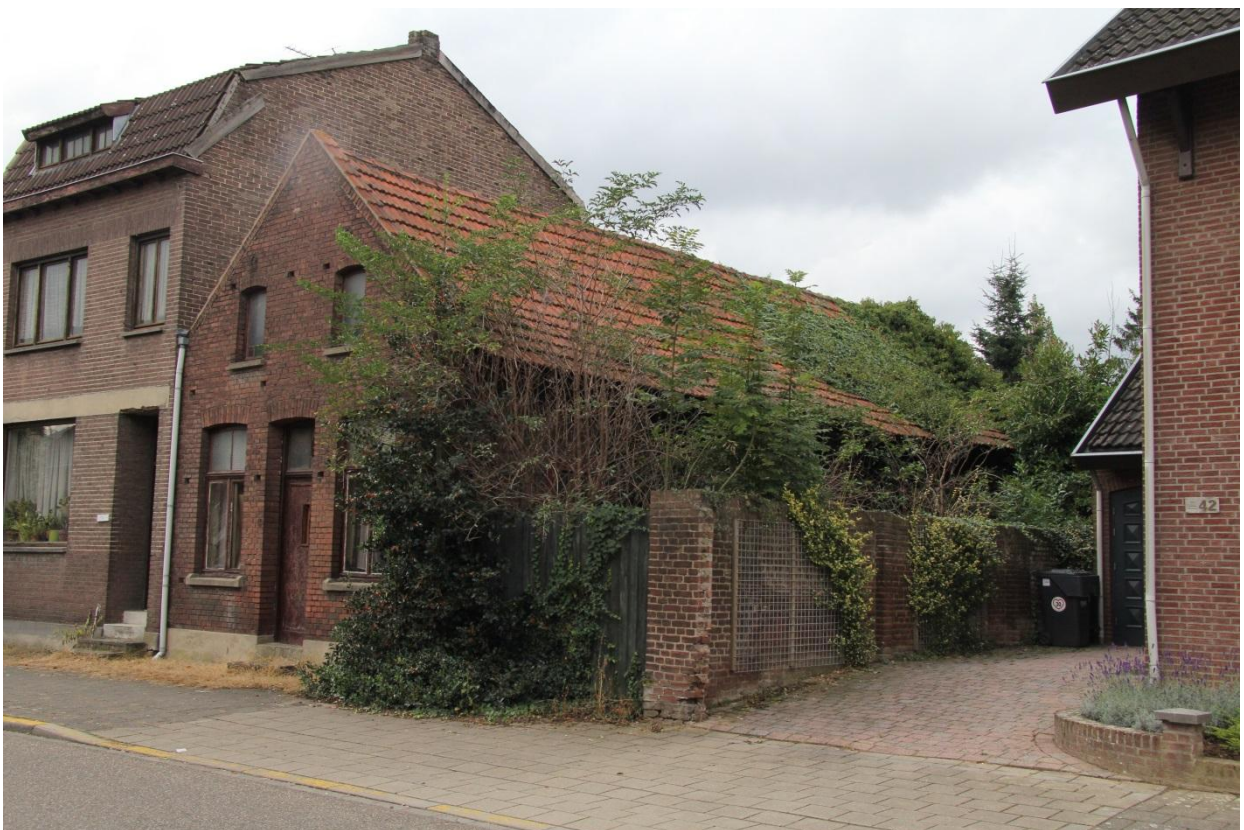
Foto's

Deze eenvoudige voormalige boerderij heeft een rechthoekige plattegrond, is één bouwlaag hoog en is gedekt met een zadeldak dat haaks op de straat gesitueerd.

Het zadeldak van de boerderij is gedekt met rode keramische muldenpannen. Er is geen goot aanwezig.

- Behoud van de hoofdbouwmassa's en het beeld van dit agrarisch erfgoed.
- Behoud en herstel van historische ramen, deuren en kozijnen met oorspronkelijke onderverdeling.

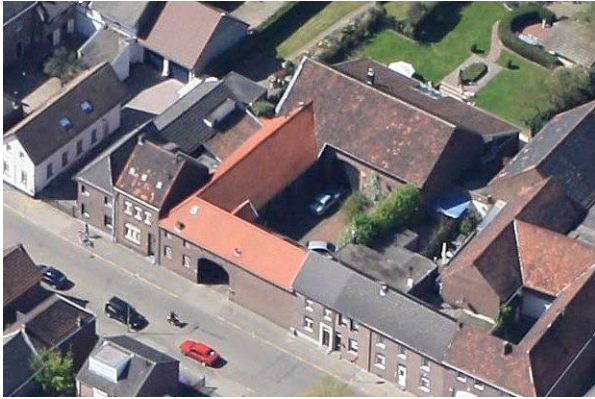
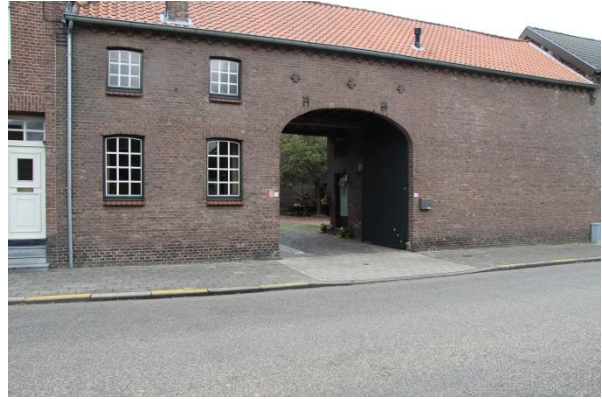
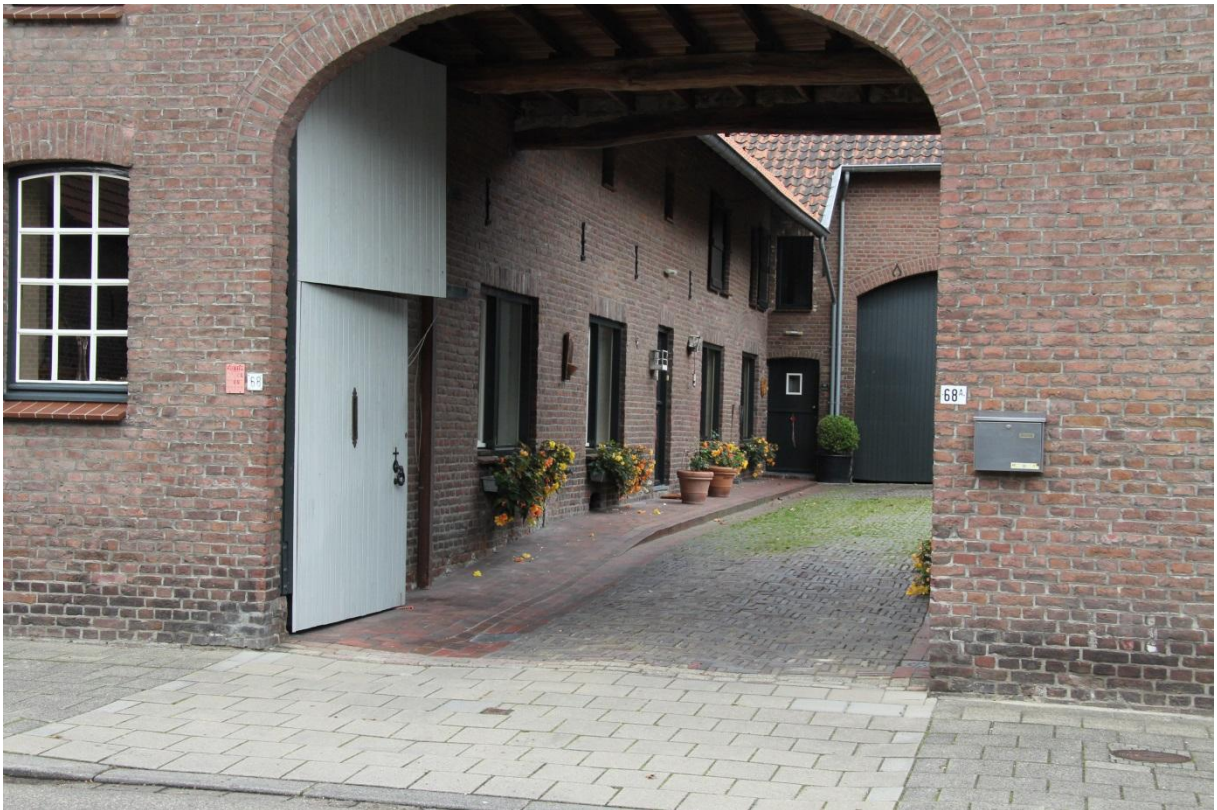
Voormalige boerderij met binnenplaats, gelegen binnen de historische agrarische cluster Overhoven.

Het object bestaat uit een U-vorm, die bestaat uit een straatvleugel, woonvleugel en schuur. De hoofdbouwmassa van de straatvleugel heeft een rechthoekige plattegrond evenwijdig aan de weg. De bouwmassa bestaat uit twee bouwlagen, gedekt met een zadeldak evenwijdig aan de weg. De woonvleugel, met eveneens rechthoekige plattegrond is links achter de voorvleugel gesitueerd en haaks op weg geprojecteerd. Ook deze bouwmassa bestaat uit twee bouwlagen, gedekt met een zadeldak. De bouwmassa's van de straatvleugel en de woonvleugel zijn even hoog. De langshevels van de schuur, die aan de achterzijde van de binnenplaats ligt en evenwijdig aan de weg is gesitueerd, zijn even hoog als de gevels van de andere vleugels. Door de diepte van de schuur is het zadeldak van de schuur echter hoger, waardoor het zadeldak van de woonvleugel in dit dak grijpt. Aan de achterzijde van de schuur is over de gehele breedte een "schop"-achtige aanbouw aanwezig.

De zadeldaken van de U-vorm is gedekt met rode keramische Hollandse pannen en voorzien van zinken mastgoten bevestigd aan het dakoverstek. Ter plaatse van de woonvleugel is aan de zijde van de binnenplaats sprake van een groter dakoverstek. Aan de binnenplaatszijde van de straatvleugel is boven de poort een dakkapel aangebracht.

Het pand is opgetrokken in rode baksteen, gemetseld in kruisverband en platvol gevoegd. Het metselwerk van de schuur en het woonhuis is onregelmatiger van structuur en lijkt ouder dan de vleugel aan de straat.

De asymmetrische voorgevel is aan de rechterzijde blind uitgevoerd, hetgeen betekent dat hier geen gevelopeningen aanwezig zijn. De gevel heeft geen plint en wordt aan de bovenzijde, onder de goot, beëindigd door een bakstenen tandlijst. Links naast het midden is een grote poort met onderdoorgang aanwezig, die is voorzien van een gemetselde korfboog. Boven de poort zijn gevelankers aanwezig met het jaartal "1901". Daarnaast zijn boven de poort drie kruisen aangebracht in de vorm van uitkragende bakstenen. Rechts van de poort zijn twee vensterassen, met zowel op de begane grond als op de verdieping één getoogd venster. De twee vensteropeningen op de begane grond zijn voorzien van twee (niet oorspronkelijke) houten 12-ruits ramen. Op de verdieping zijn twee (minder hoge) houten 9-ruits ramen aangebracht. De vensteropeningen zijn voorzien van een gemetselde segmentboog en keramische onderdorpelstenen. Achter de blinde muur van de straatgevel is een nieuw woonhuis aangebracht, waarvoor nieuwe gevelopeningen in de binnenplaatsgevel zijn gemaakt.

De binnenplaatsgevel van de woonvleugel bevat op de begane grond vijf gevel-assen met een symmetrische indeling. In het midden is de voordeur, links en rechts hiervan zijn aan elke zijde twee grotere vensters aangebracht. Al deze gevelopeningen op de begane grond zijn – afgaande op de rechte rollaag aan de bovenzijde - later aangebracht, maar voegen zich in de karakteristiek van de boerderij. Boven het rechter raam op de begane grond is nog een bouwspoor aanwezig van een vroegere gevelopening in de vorm van een gemetselde segmentboog. Aan de rechterzijde, boven de vensters van de begane grond, zijn twee grotere gevelopeningen aanwezig. Hier zijn waarschijnlijk twee ramen met luiken aanwezig, die herinneren aan vroegere hooiluken. In het linker geveldeel zijn twee kleinere vensteropeningen, die waarschijnlijk later zijn aangebracht. Alle gevelopeningen zijn aan de bovenzijde voorzien van een gemetselde rollaag. De ramen zijn voorzien keramische onderdorpelstenen. In de gevel zijn ter hoogte van de verdiepingvloer smeedijzeren gevelankers aangebracht.

De gevel van de schuur aan de binnenplaats is grotendeels blind uitgevoerd. In het verlengde van de poort en onderdoorgang in de straatvleugel is in de schuur eveneens een grote poort aangebracht, die is voorzien van gemetselde segmentboog. Links van deze poort is een deur aanwezig met hierboven een hooiluk. De rechter zijde van de binnenplaatsgevel van de schuur is nagenoeg blind uitgevoerd.

- Behoud van de hoofdbouwmassa's en het beeld van dit agrarisch erfgoed.
- Behoud en/of herstel van de eenheid van het object en de afzonderlijke delen hiervan door gelijke kleurstelling en materiaalgebruik.
- Behoud en herstel van houten ramen, deuren en poorten met oorspronkelijke onderverdeling.
- Behoud van de baksteenarchitectuur en bakstenen sierelementen.
