Notitie gebruik en werkzaamheden monument.

project 14075 Biesenhof Geleen  
adres Biesenweg 1, 6164 RA Geleen  
fase Omgevingsvergunning  
kenmerk OLO dossiernummer Om17.0048  
betreft infiltratieberekening  
datum 21-02-17  
auteur JST  
versie concept

**Oriënterend infiltratieadvies  
t.b.v. nieuwbouw Biesenhof  
Aan de Biesenweg 1  
Te Geleen  
In de gemeente Sittard-Geleen**

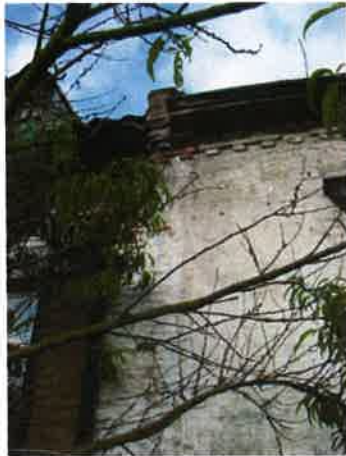
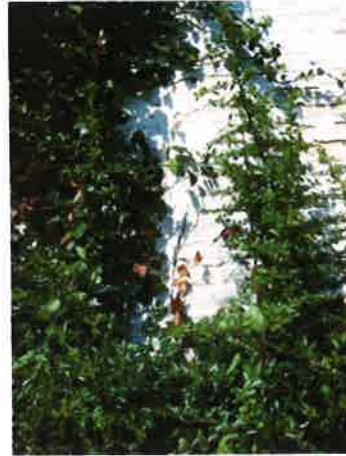
Aan de beekzijde is de bouwmasa van het dubbele woonhuis goed te zien, met rechts de pachterswoning, die zich uitstrekt tot aan de deur in het midden. Links daarvan bevindt zich pas de topgevel van de 17<sup>de</sup> eeuwse bouwmasa. De deuropening behoorde vermoedelijk vanaf 1815 bij de woning van de eigenaar, die loopt tot de hoek.

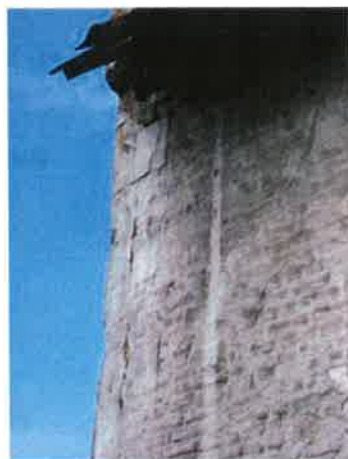
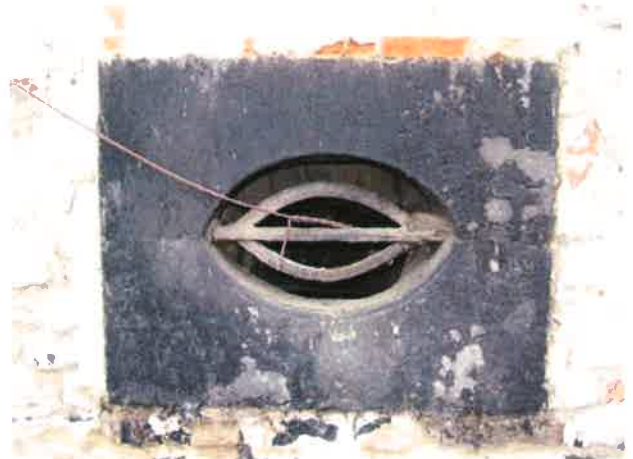
#### Bouwsporen voorgevel

De bouwnaad die zichtbaar is bij de nu als brandmuur fungerende oude topgevel laat een onderbreking zien van de gemetselde tandlijst die de muur afsluit. Het ontbreken van een hoekketting, die geheel links in volle omvang aanwezig is, en waarvan rechts bij het bakhuis sporen aanwezig zijn, laat zien dat de hoekketting naar links verplaatst is, tijdens de vervanging van de oude smalle bouwmassa door de huidige uitbreiding van het woonhuis. Van de oorspronkelijke smalle aanbouw is in de topgevel (brandmuur) onder het dak de aanzet nog te zien.

De hardstenen ventilatieopeningen voor de kelders, met hun ovale opening, horen bij de grote verbouwing van rond 1860.

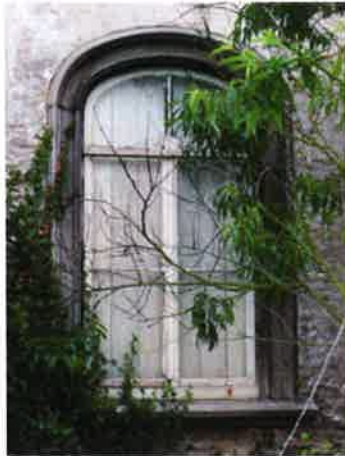
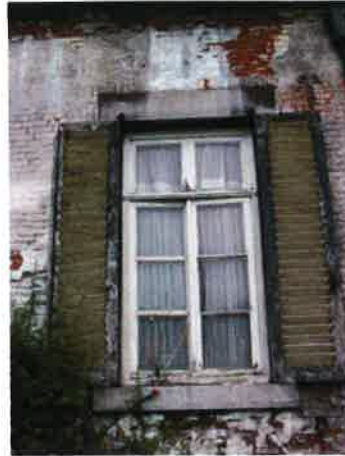
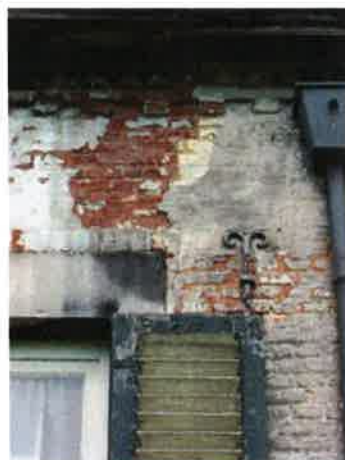
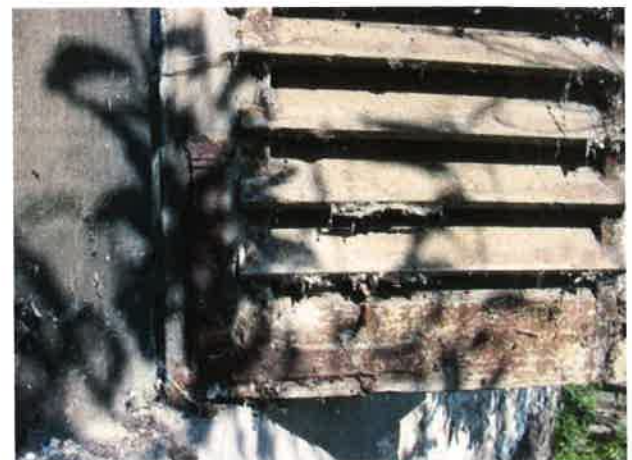
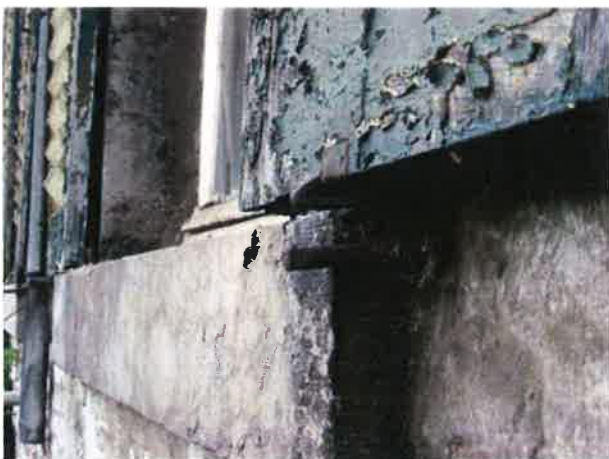
#### Ramen in voorgevel

Dat geldt ook voor de rondboogramen, terwijl de hardstenen kozijnen van de overige ramen dateren uit een vernieuwbouw van rond 1815. De luiken van die ramen zijn van later datum, en horen bij een opwaardering van het pand in de late 19<sup>de</sup> eeuw. Dat blijkt onder meer uit de detaillering van de hoekscharnieren, en de wijze waarop de luiken werden vastgezet: een simpel verende klem.

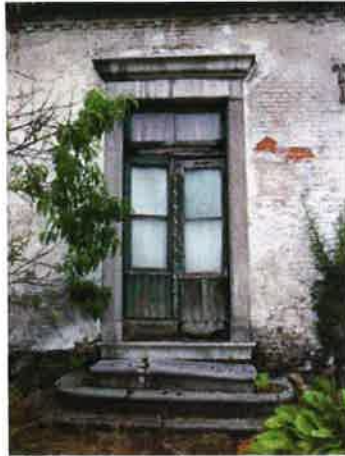
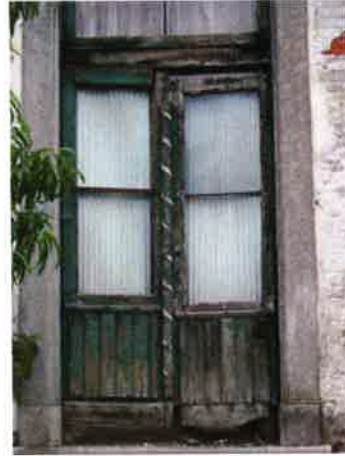
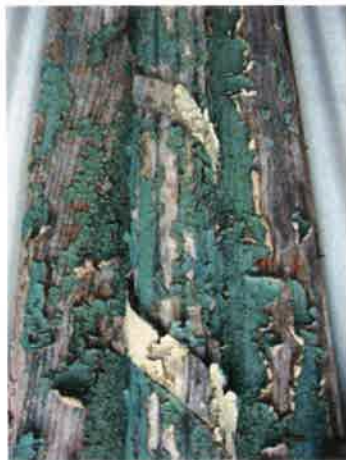
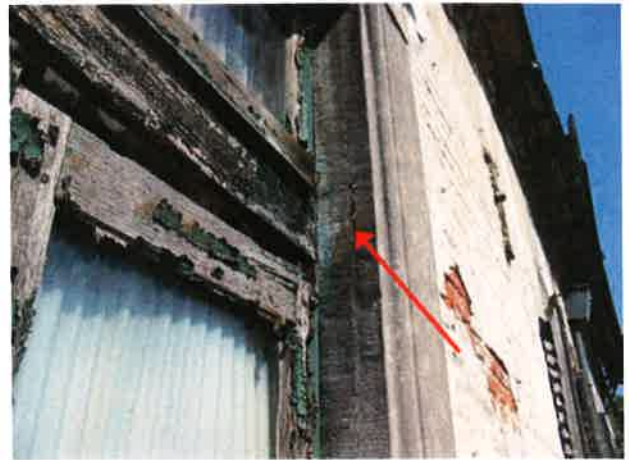
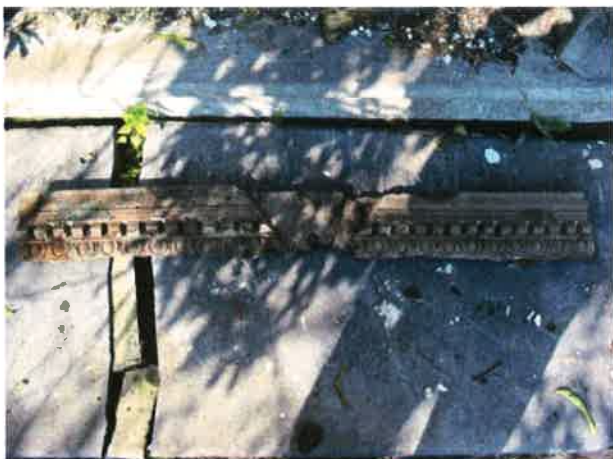
### Voordeur

De voordeur heeft een hardstenen omlijsting van rond 1815, met een verticaal gedeelde deur van rond 1880. Bijzonder is de naald die de twee delen markeert, en de sierlijst (met driehoekige sluitsteen) die het tussenkalf sierde (zie pijl).

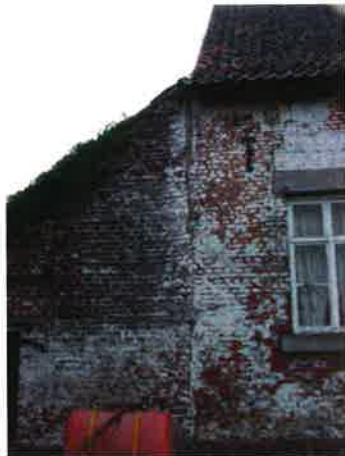
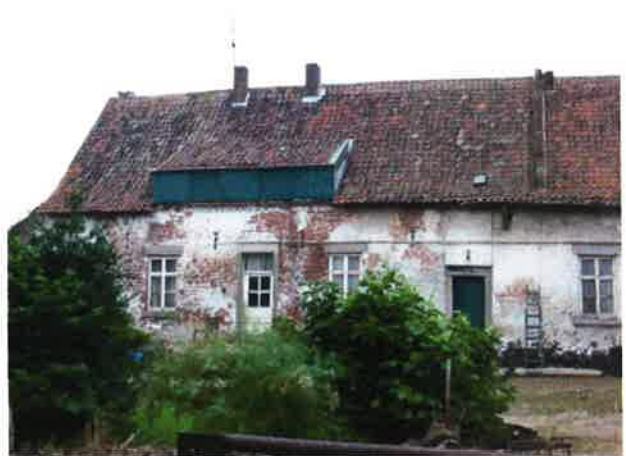
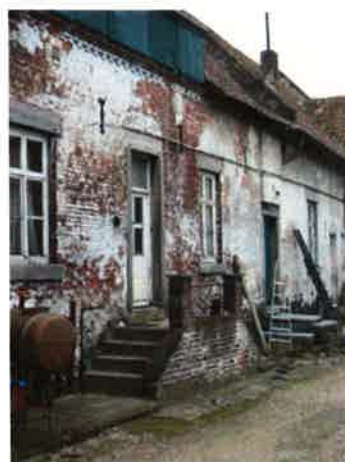
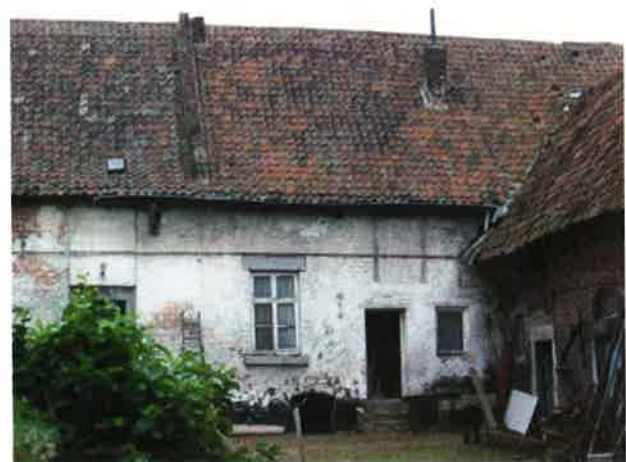
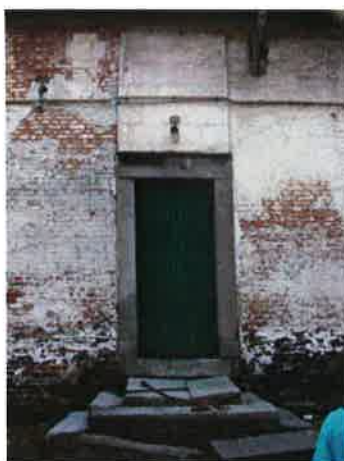
#### Achtergevel op binnenplaats, erfzijde

Aan de binnenplaatskant, de kant waar de economische bedrijvigheid zich afspeelde, is de uitvoering een stuk soberder. Aan die kant ontbreken de hoekkettingen, maar is ook, ter plekke van de met een lessenaardak gedekte aanbouw voor de oven, geen spoor meer te zien van de verdwenen poort. Markant is hier wel de oude deur, met zijn trap van hardsteen, aan de bovenzijde voorzien van een uitspringend blok mergel, ooit bedoeld om er een wapen of een andere afbeelding in aan te brengen. De huidige hoofdingang (linker deur) is pas gemaakt bij een verbouwing in de jaren 20 van de 20ste eeuw, waarvoor toen een raam is uitgebroken. Om het hoogteverschil met de binnenplaats te overbruggen is een dubbele trap gerealiseerd, ter plekke van de vroegere omgang om de mestvaalt. De secundaire ingang naar het keukengedeelte van het verblijf van de eigenaar is pas in de jaren 60 van de 20<sup>ste</sup> eeuw gemaakt. Functiewijzigingen zijn ook af te lezen uit de dichtgezette laadopening naar de zolder, en het stalraampje.

De oorspronkelijke voordeur wordt gemarkeerd door de constructie waarin de etensbel hing.

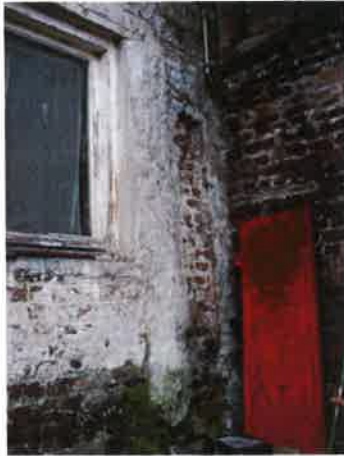
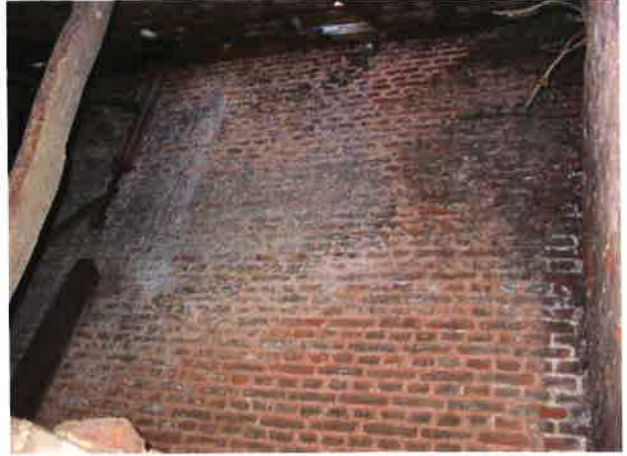
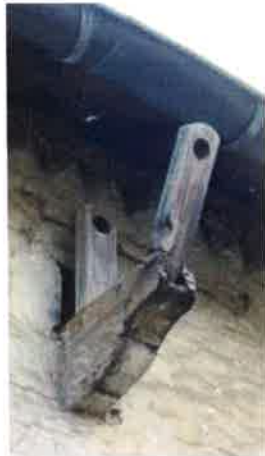
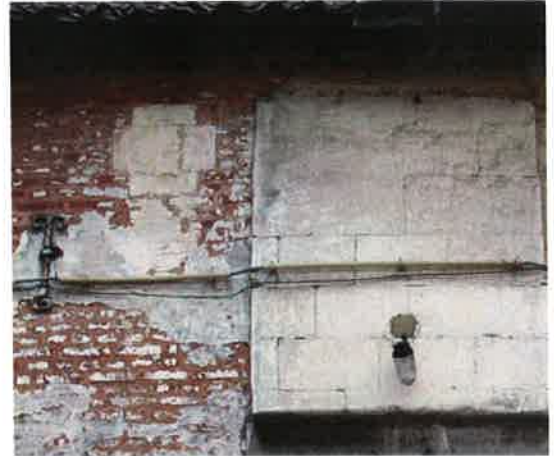
#### Achtergevel op binnenplaats, erfzijde

Vlak boven het niveau van de verdiepingsvloer, gemarkeerd door de aanwezige ankerijzers, bevinden zich aan beide zijden van de langsgevels op regelmatige afstanden dichtgezetten openingen, waarvan de omlijsting bestaat uit mergelblokjes. Deze openingen fungeerden als ventilatiegaten voor de zolders onder de kap.

Zowel deze openingen, de hoekketting aan de andere zijde, als het sublieme voegwerk van de topgevels van deze woning dateren het geheel rond 1650.

M.b.t. de watervoorziening, die voor een belangrijk deel uit beekwater bestaan zal hebben, is slechts op te merken dat rond 1800 een pomp geslagen is op het erf. De aftekening van de elders nog aanwezige pomp is te zien in de hoek van woonhuis met stalvleugel. Oorspronkelijk lag de put zeer waarschijnlijk in deze stalvleugel.

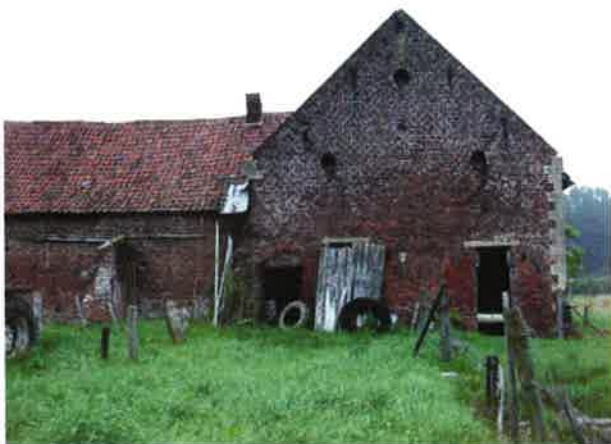
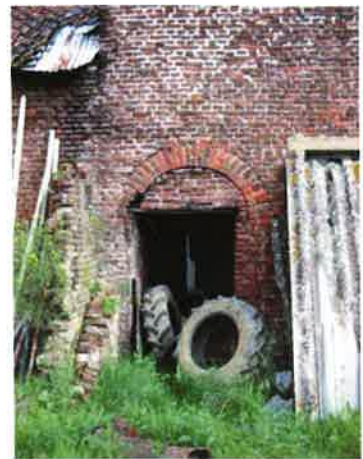
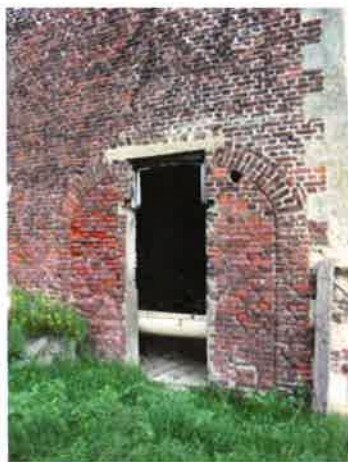
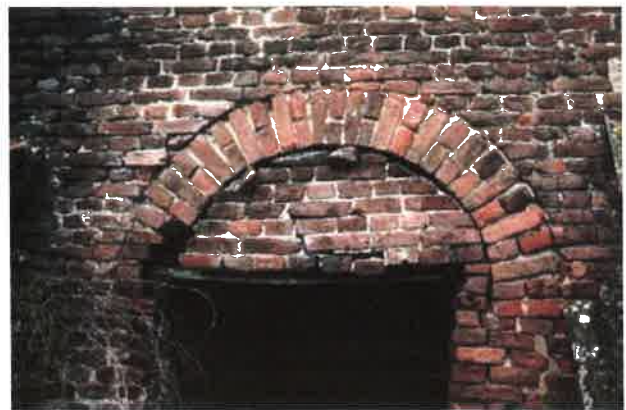
#### Topgevel zuidzijde

De zuid-westelijke topgevel is gebouwd toen in de late 18<sup>de</sup> eeuw een grote (ver-)nieuwbouwcampagne onder meer leidde tot de huidige schuur en grote delen van de stallen. Ook de topgevel is toen opnieuw opgetrokken, volledig spiegelbeeldig ten opzichte van de andere topgevel. Rond 1700 was de lagere aanbouw tegen het 17<sup>de</sup> eeuwse woonhuis vervangen door een bouwdeel dat dezelfde breedte en hoogte had als het bestaande woonhuis. Die gevel was gesloten, en is pas bij de bouwcampagne van 1860 doorbroken, waarschijnlijk alleen met een raampje.

In de daaropvolgende verbouwing, van 1880-90 is van de achterliggende ruimte, die als keuken functioneerde, een deel afgescheiden als remise, en toen is ook de poortboog gemaakt. Ook de deur links is toen pas aangebracht. In de 20ste eeuw is de remise weer opgeheven, en zijn van die ruimte twee knechtenkamers gemaakt. De poort werd een raam, en pas in de tweede helft van de 20ste eeuw een deur. Dat geldt ook voor het andere raam.

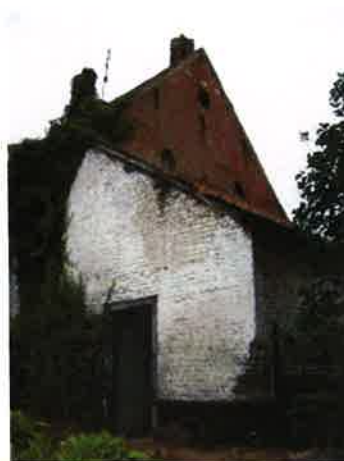
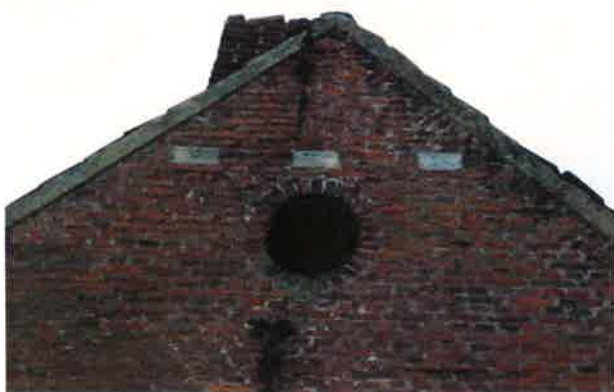
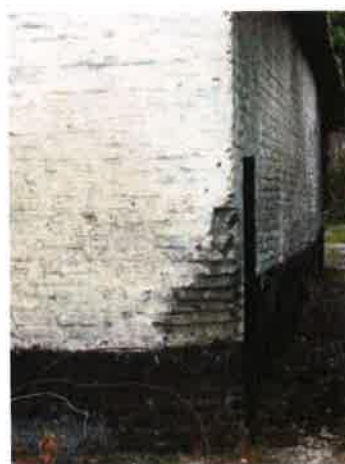
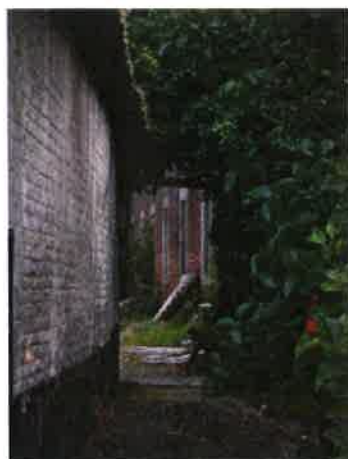
### Bakhuis, exterieur

Tegen de noordoostelijke topgevel, die overigens is afgetopt, en waarin 3 mergelblokjes zijn ingemetseld die oorspronkelijk een datering te zien gaven, staat een aanbouw uit de tweede helft van de 19<sup>de</sup> eeuw, op de plaats waar voordien de poort stond. In die aanbouw ligt de enorme dubbele bakoven; links een broodoven, rechts een kleinere vlaaienoven. De hoek van de aanbouw aan de beekzijde is afgeschuind voor verkeersdoeleinden. De doorgang naar het erf is beperkt tot een overdekt rondboogpoortje.

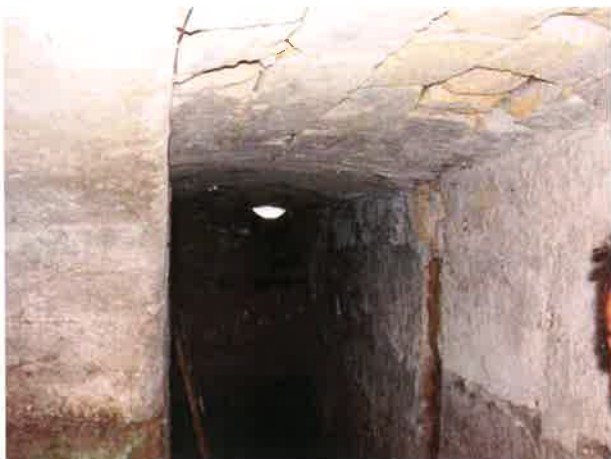
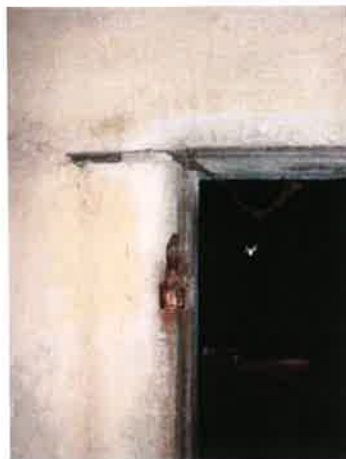
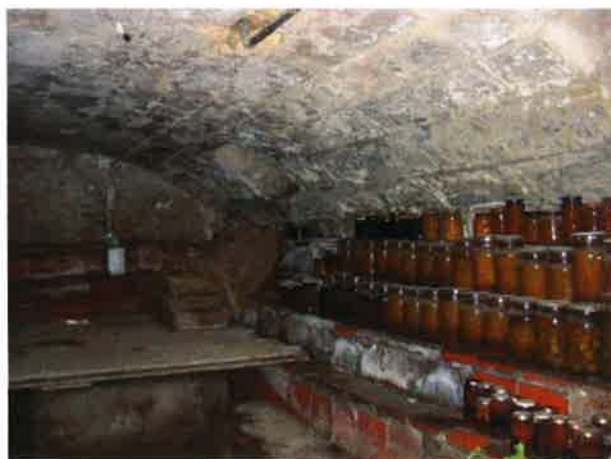
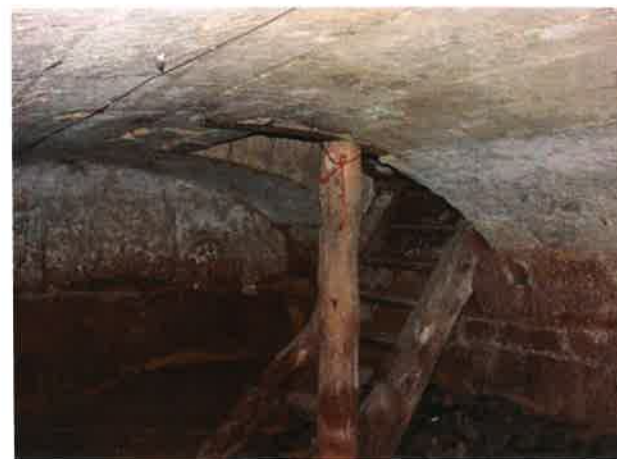
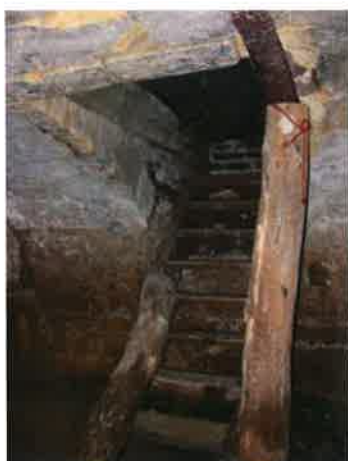
#### Kelders pachterswoning

Deze kelder bestaat uit twee naast elkaar gelegen in mergel uitgevoerde tongewelven, die gerealiseerd zijn bij de nieuwbouw van het woonhuis in de zeventiende eeuw. Pas rond 1925 is de voorste kelder van binnenuit toegankelijk gemaakt door een opening in het gewelf te breken. De kopse wanden van beide kelders bestaan uit uitzonderlijk grote mergelblokken.

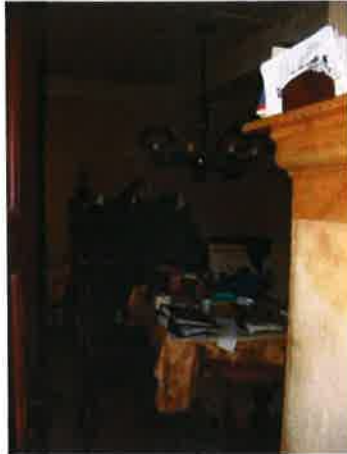
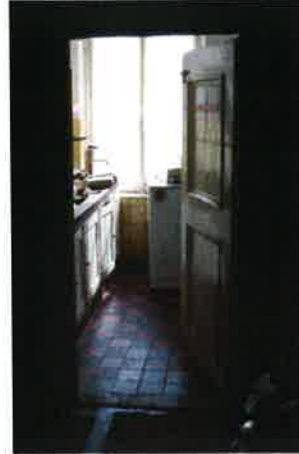
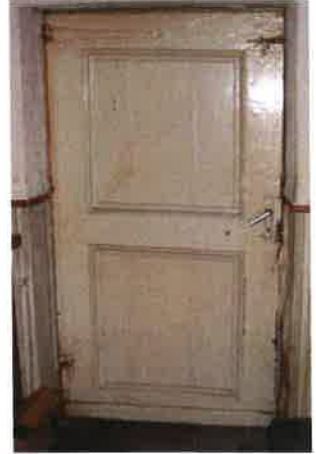
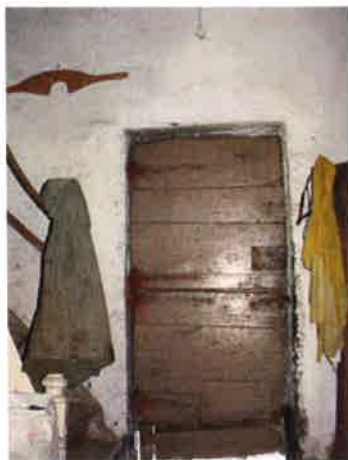
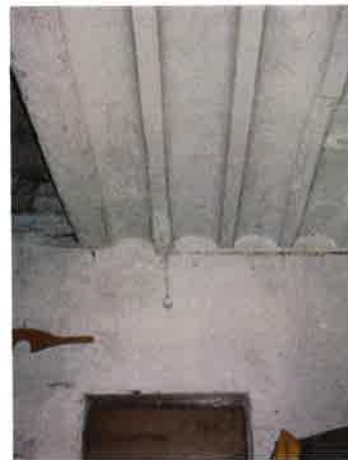
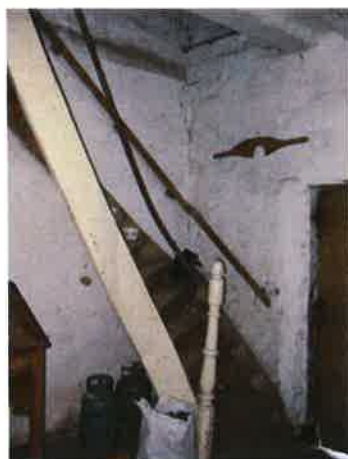
### Begane grond pachterswoning

Van het woonhuisinterieur is te constateren dat de verbouwing rond 1925 forse wijzigingen betekende: van een oorspronkelijke woonkeuken werd een gang met een trap naar boven afgezonderd, zoals te zien is aan het feit dat de muur op de hardstenen plavuizen staat.

In de keuken zijn de deuren dateerbaar rond 1860, hetgeen overeen komt met de splitsing van het geheel rond die tijd.

De oude entree met zijn 18<sup>de</sup> eeuwse boven- en onderdeur geeft toegang tot een halletje dat in verbinding staat met de entree van het eigenaarsgedeelte. De ruimte heeft een gespelderd plafond, dat doorbroken wordt door een vrij steile trap die in een hoek van 90 graden een draai maakt naar de verdieping van de rechter woning.

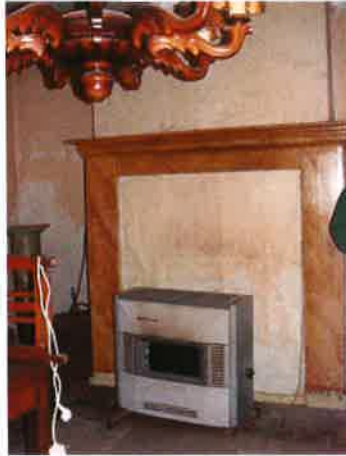
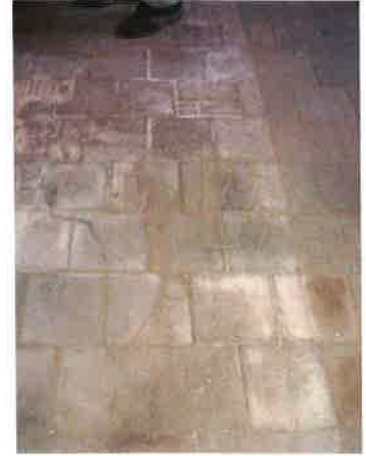
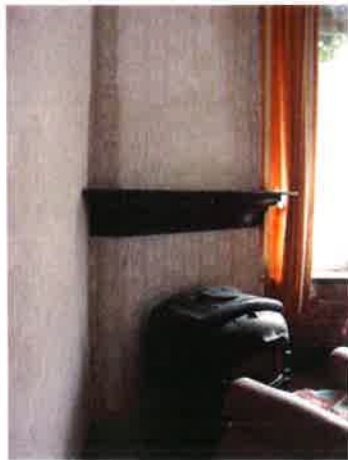
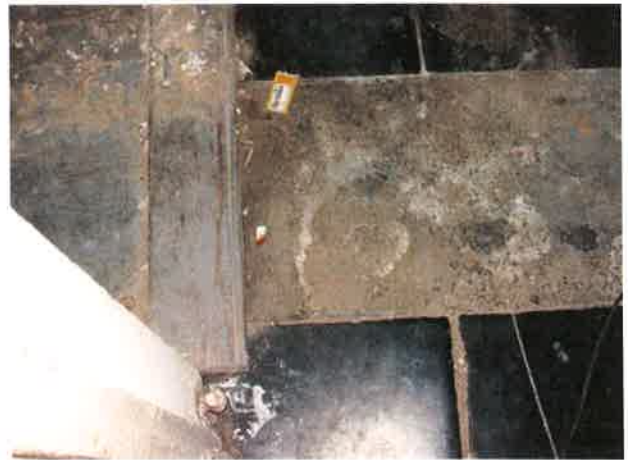
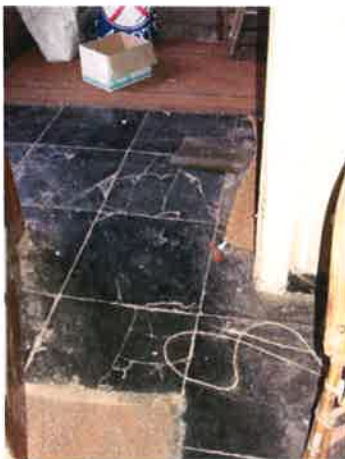
#### Begane grond pachterswoning

De kamer aan de erfzijde heeft een vloer in grijze vrij grove keramische tegels. Tegen de muur naar de hal staat een recht rookkanaal, met een eenvoudige schouw, bestaande uit een houten omlijsting. In de achterkamer, die een planken vloer heeft, bestaat de schouw uit een in de hoek bij het raam geplaatst kanaal, met een schoorsteenmantel die bestaat uit een hergebruikte achttiende-eeuwse geprofileerde lijst, afgedekt met een recent aangebrachte plank.

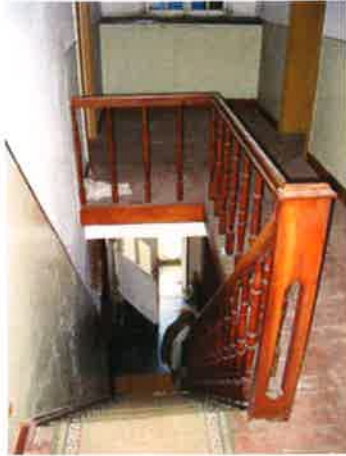
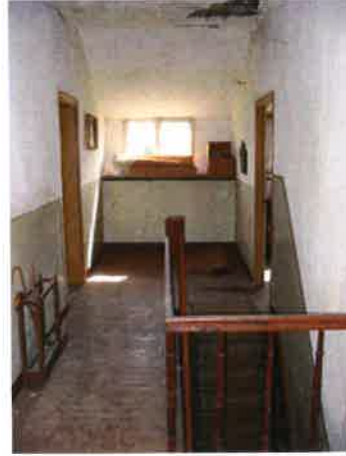
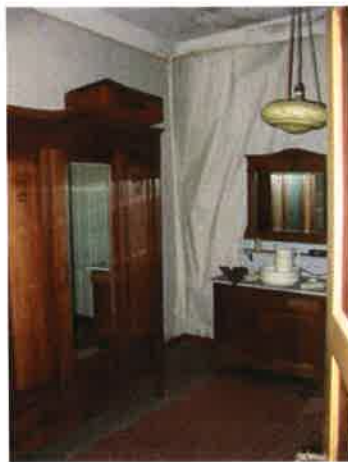
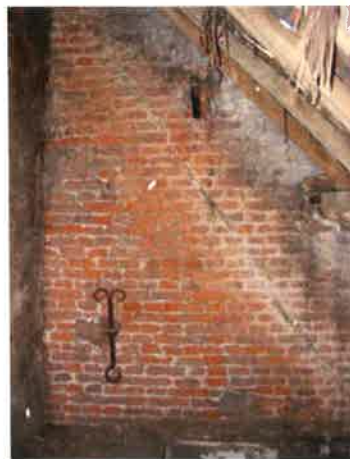
#### Verdieping en kapconstructie pachterswoning

De nieuwe trap, in de oude woning, is van rond 1925. Hij illustreert de algehele verbouwing in die tijd, zoals ook te zien is aan de vormgeving van de slaapkamers, die onder de kap zijn aangebracht.

Vanuit de rechter aanbouw is de oude topgevel te zien, met de aanzet van het lagere dak dat de oorspronkelijke aanbouw dekte.

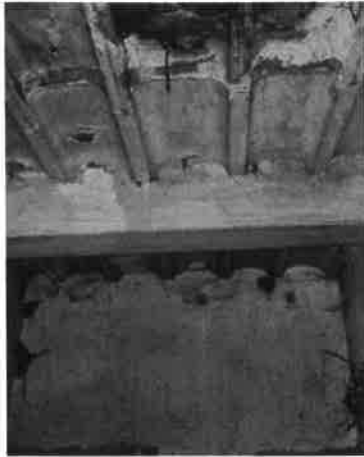
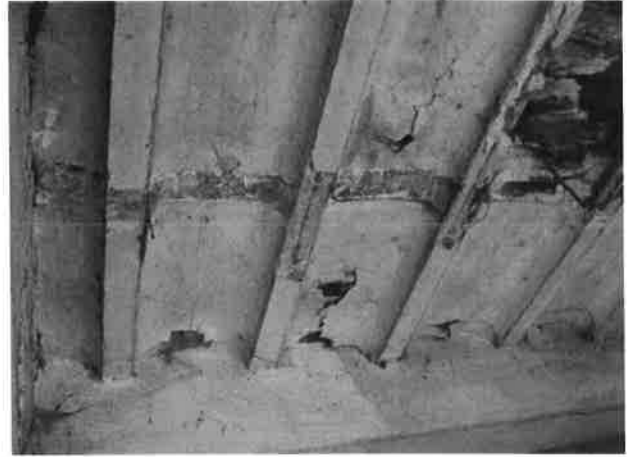
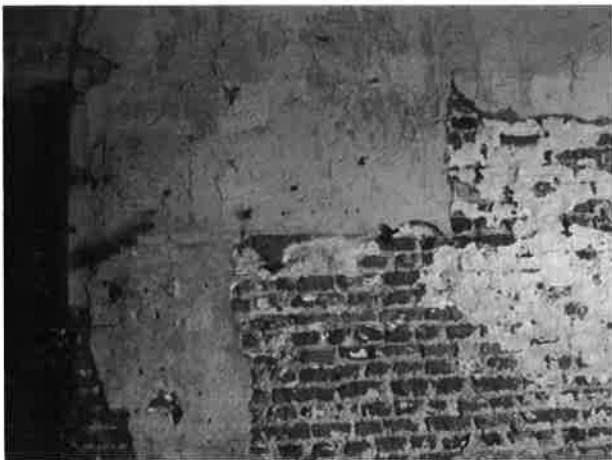
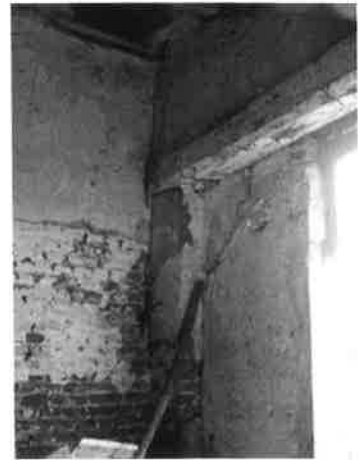
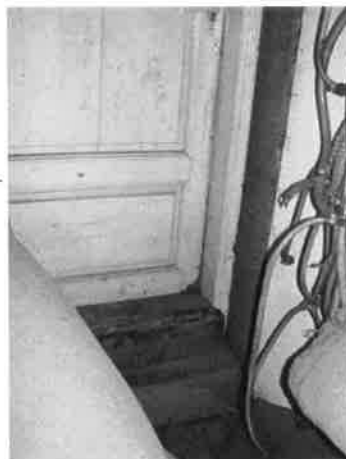
#### Kelders, keuken en remise

De oorspronkelijk ongedeelde ruimte heeft een gespelderd plafond. De wanden waren heel licht geëgaliseerd en vervolgens gewit.

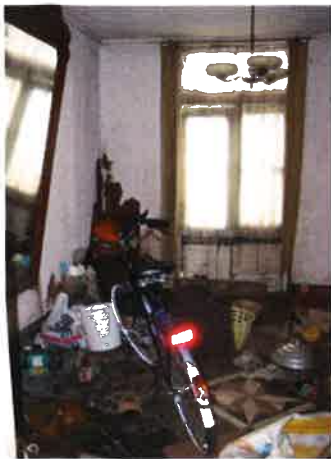
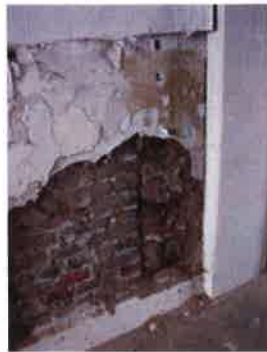
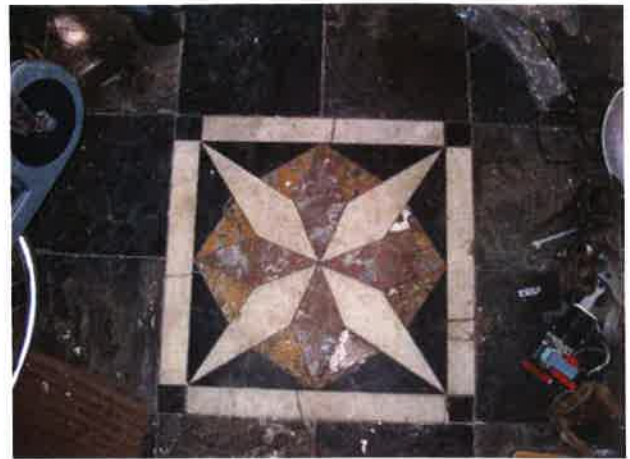
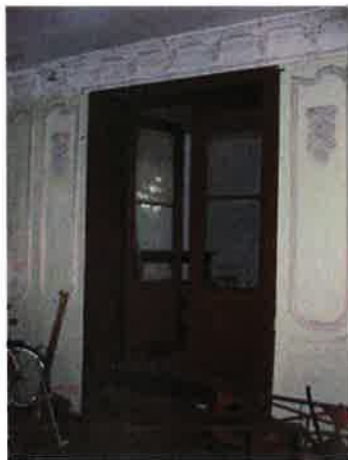
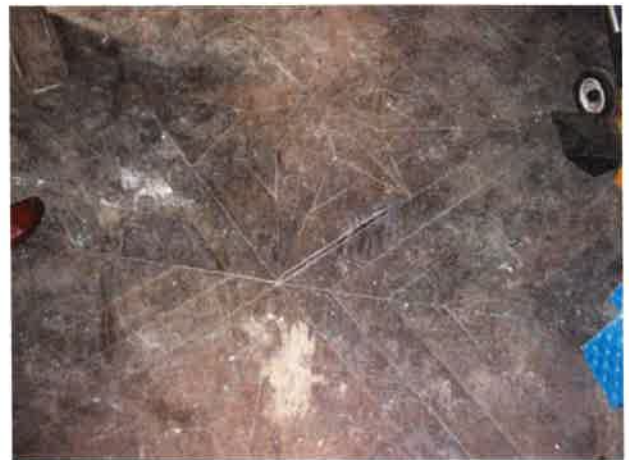
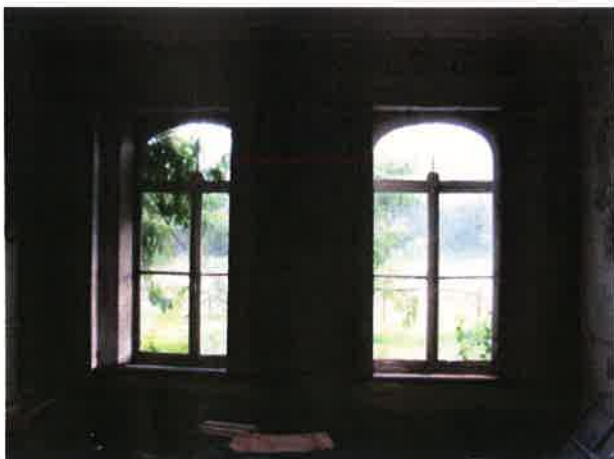
### Begane grond

Het verblijfsgedeelte van de eigenaar, toegankelijk vanaf de buitenzijde heeft een hal met een vloer in hardsteen met in het midden een stervormige versiering in diverse kleuren marmer en composietsteen.

Van daaruit is via een tussenkamer de chique kamer te bereiken. Die ruimte is verdiept aangelegd, zoals ook te zien is aan de twee rondboogramen, die lager in de gevel zitten dan de andere ramen. Die verdiepte ligging, die hand in hand gaat met een verhoogd plafond, was nodig om een bepaalde grandeur te bereiken. De vloer bestaat uit stervormig gelegd parket van eik.

De bouwnaad in de tussenkamer wijst op een verdwenen deuropening. De dikte van de muur rechts correspondeert met het gesloten blok in de kelder.

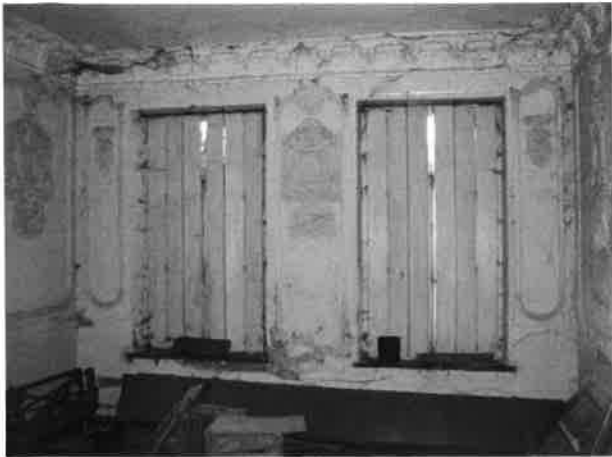
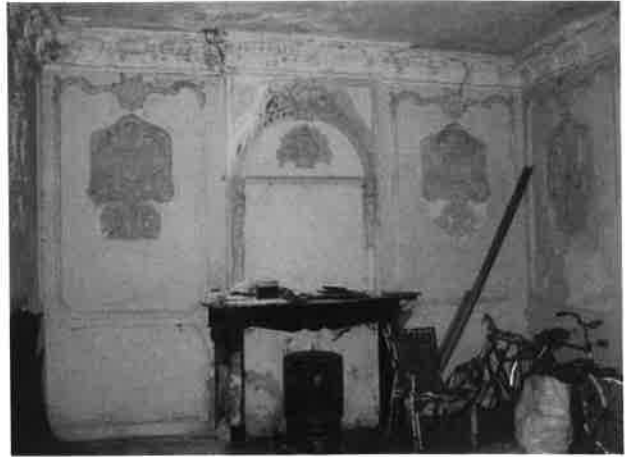
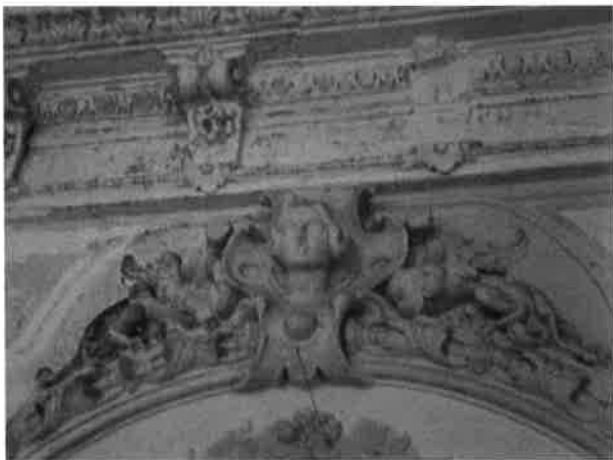
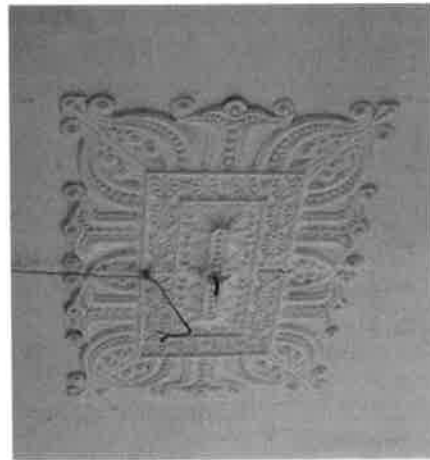
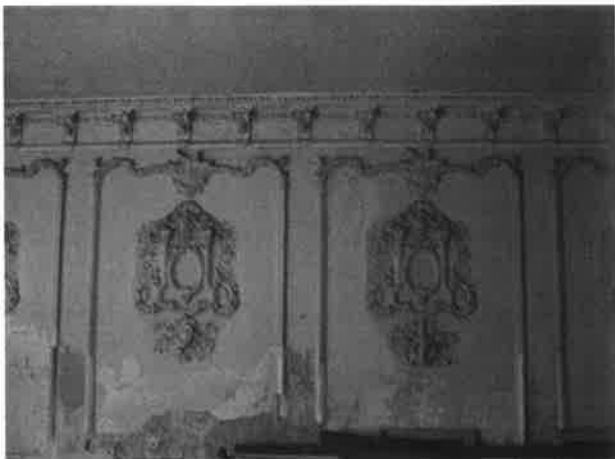
### Chique kamer

De chique kamer is verder een toonbeeld van eclecticisme. Uit een (denkbeeldige) catalogus van een waarschijnlijk Belgische stucwerker is tussen 1880 en 1890 een rijk gedecoreerd interieur samengesteld, waarbij lijsten en allegorische voorstellingen tot een wonderlijk geheel zijn samengevoegd. Afwijkend qua typologie, en waarschijnlijk pas rond 1910 aangebracht, is het in het midden van het plafond aangebrachte sierstuk.

De zwart-marmeren schouw hoort bij de oorspronkelijke uitmonstering.

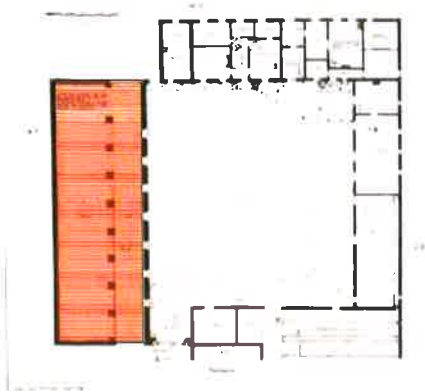
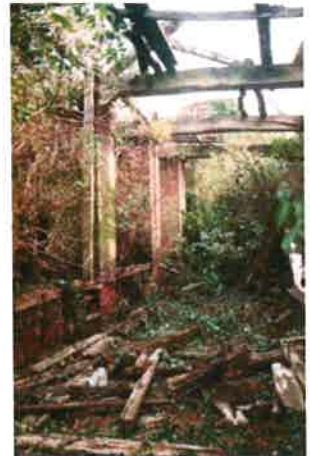
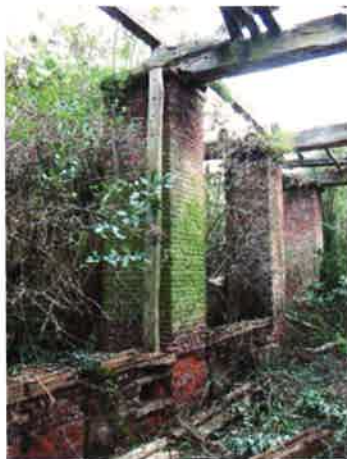
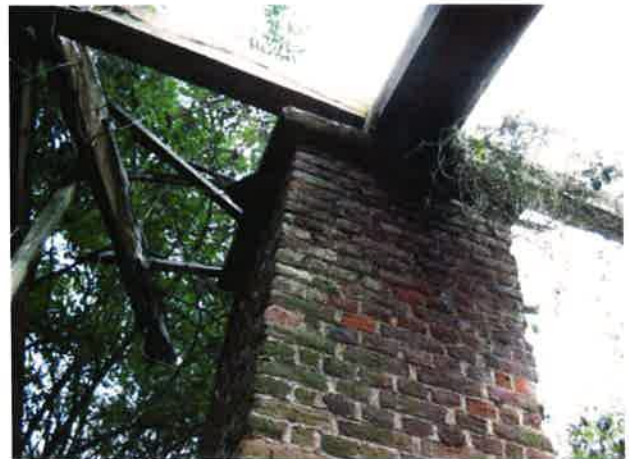
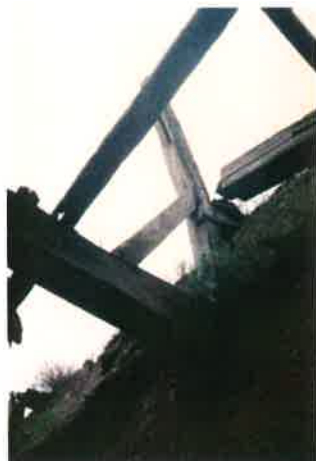
### Constructie schuur

De schuur bestaat uit baksteenmetselwerk, met de kenmerkende 18e-eeuwse oplossing met klezootjes bij de hoeken. Die komen zowel in de muren als in de kolommen voor. De twee topgevels zijn identiek, met hun doorrijpoort en de ovale ventilatiegaten, en de vlechtingen in de spitsen. De noordgevel is geheel blind, terwijl de tegenoverliggende binnenplaatsgevel twee deuren en een aantal luikopeningen heeft.

De schuur had een zadeldak met wolfseinden, rustend op een samengesteld stel spanten. Die spanten bestonden vanaf de moerbalken uit een jukbeenconstructie, gevolgd door een gordingenkap. Waar de moerbalken op platen in de muur liggen zijn ze verankerd met ankerijzers. Over de koppen van de moerbalken heen loopt een pseudostrijkbalk die telkens met twee zware gesmede spijkers bevestigd is in die moerbalk. De strijk balk is het bevestigingspunt voor de jukbenen.

De kolommen, die deels zwaar beschadigd zijn door langschurende karren en wagens, worden afgedekt met uitkragende, afgeronde houten platen, waarop de uit twee delen bestaande moerbalken rusten.

De poorten hebben telkens twee vleugels, die de klassieke poortoplossing laten zien van in elkaar grijpende geschoorde regels, die aan de buitenzijde beplankt zijn. De deur- en luikomramingen zijn helemaal in hardsteen uitgevoerd, met aan de binnenzijde ontlastingsbalken die de opening overspannen. De luiken waren enkelvoudig, zoals te zien is aan de duimgaten aan de ene kant, en het gat voor het schuifje om het luik vast te zetten aan de andere.

De deuren hadden een onafhankelijk bewegend onder- en bovendeel.

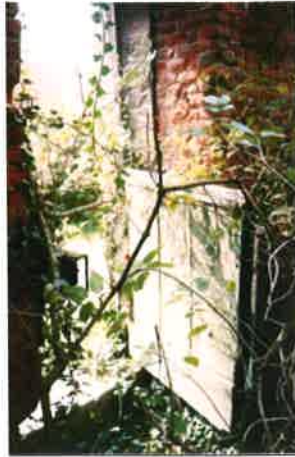
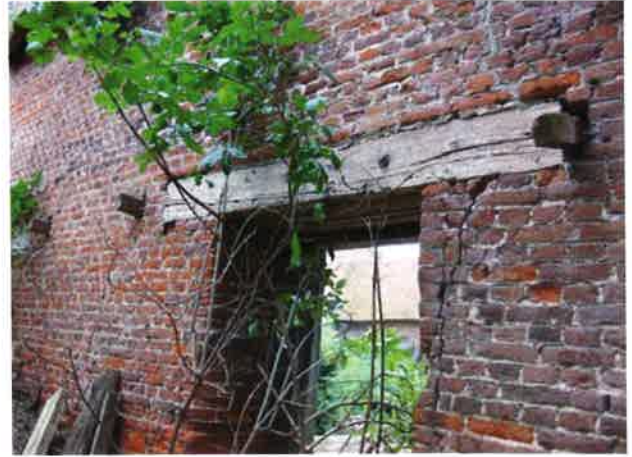
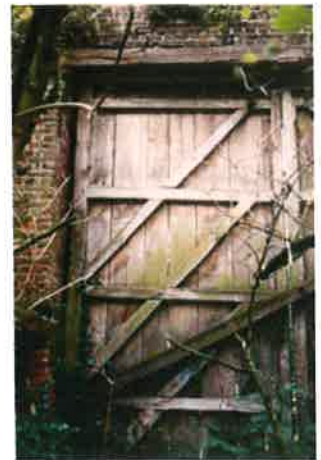
### Schuur kolommen

Het aanzien van het inwendige deel van de schuur wordt bepaald door de 7 op rij geplaatste kolommen, die bestaan uit baksteen en onderling verbonden zijn met een lage muur, die afgedekt is met houten platen. Tussen de westelijke topgevel en de eerste kolom ontbreekt dat muurtje, terwijl het aan de andere kant van de schuur net hoger is en een deur bevat die toegang geeft tot een aardappelopslagruimte.

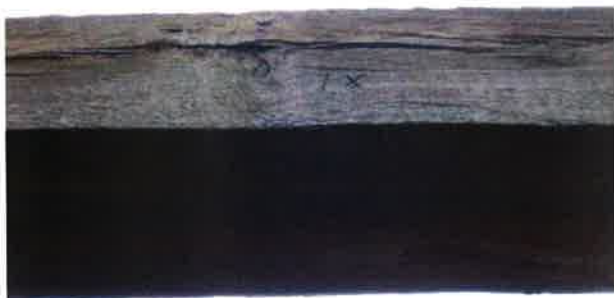
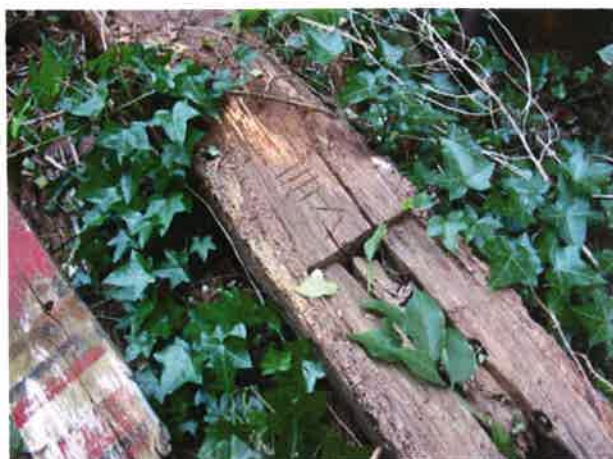
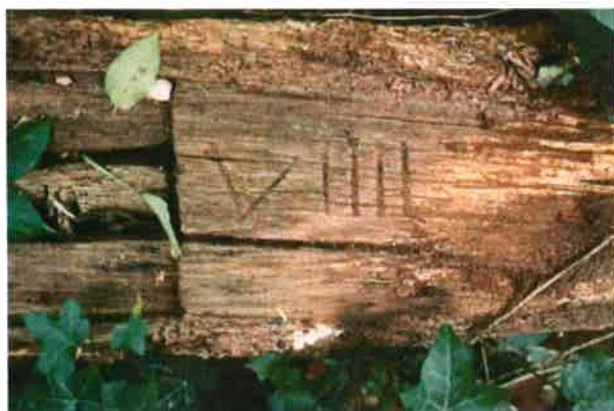
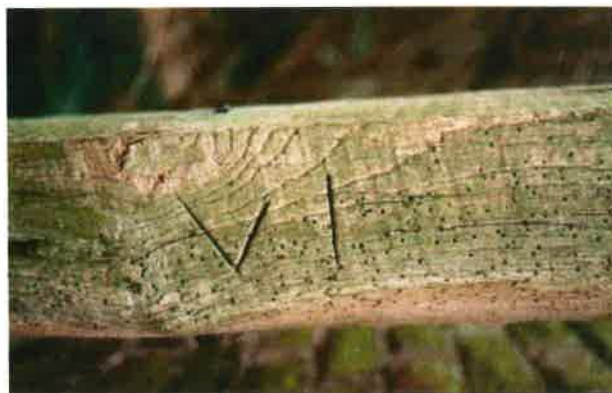
### Schuur telmerken

Los van het gegeven dat de constructie uiterst secuur getimmerd was, van hout van kloeke afmetingen, was het hele spantwerk genummerd. De nummering van de moerbalken, en dus ook de spanten op zich, die van I tot VII oploopt, is telkens voorzien van een begeleidend X-teken. Het telsysteem van de overige balken is niet meer te traceren bij gebrek aan overgebleven balken. Alle merken zijn met de vlakbeitel ingehakt.

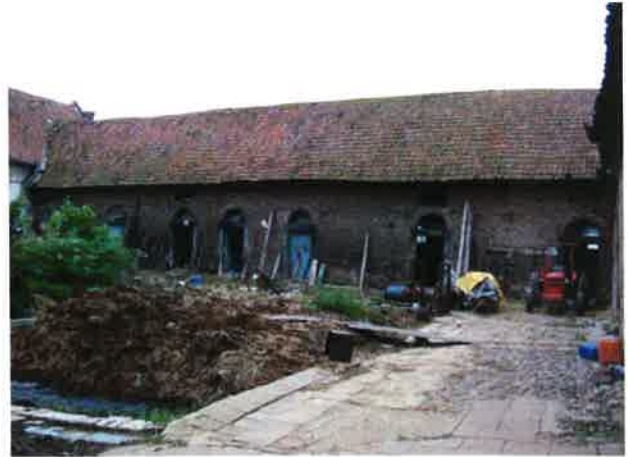
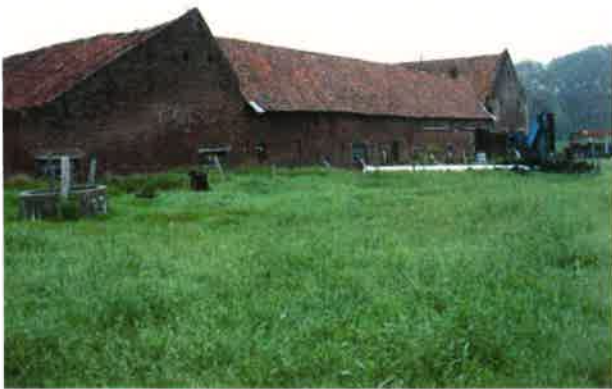
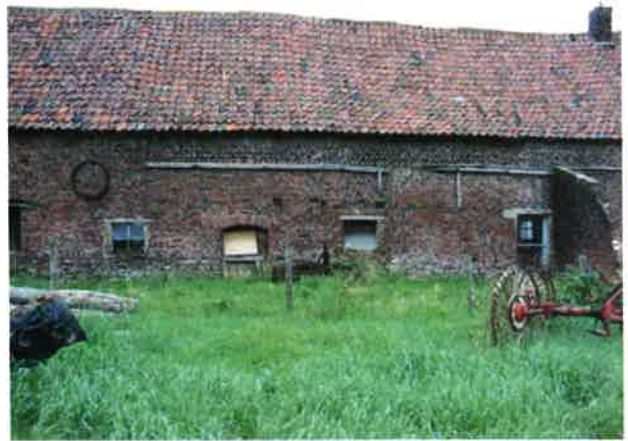
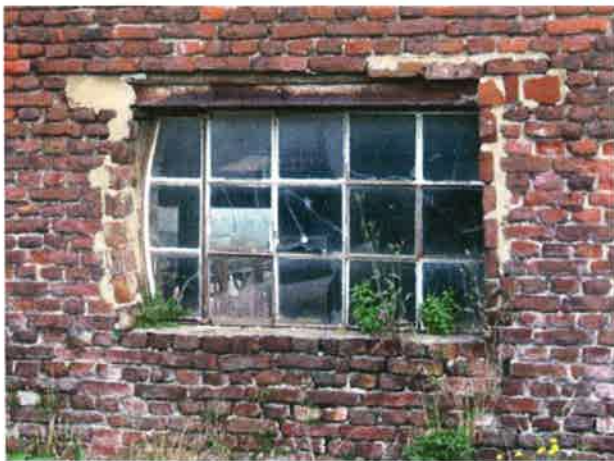
### Varkens- en Paardenstal, exterieur

Geheel in de traditie van de streek bestaan de deuropeningen van de stallen uit rechte hardstenen omlijstingen, waarboven in een combinatie van ontlastingsboog en ventilatieopening een halfronde gemetselde opening is aangebracht. Aan de buitenzijde van de langsgevel zitten nu een groot aantal openingen, die allemaal secundair zijn, en deels zijn dichtgezet met op hun kant geplaatste ijzeren ramen.

Aan deze zijde ligt het buitenterrein bijna 1.5 meter hoger dan het erf aan de andere kant. In hoeverre dit een natuurlijke gesteldheid is, dan wel opgeworpen, al dan niet in relatie tot voorgangers van het huidige pand moet blijken als hier eventueel gegraven wordt.

Tegen de buitengevel zijn de sporen afleesbaar van betrekkelijk recente, weer afgebroken aanbouwsels. De dakaanzet is te zien aan de horizontaal aangebrachte balkjes tegen de gevel.

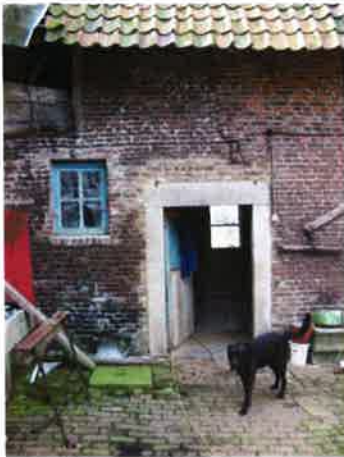
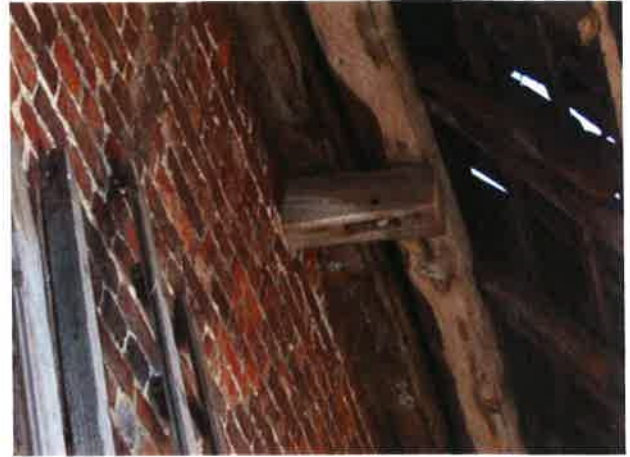
#### Varkens- en paardenstal

Haaks op de woonhuisvleugel staat aan de zuid-westkant de varkens- en paardenstal. Het metselwerk van deze vleugel komt qua uitvoering, maar veel meer nog in de gebruikte, voor de late 18<sup>de</sup> eeuw opvallend gladde en gelijkmatige veldbrandsteen, volledig overeen met de grote schuur en de koeienstal. Met andere woorden: al deze bouwdelen stammen uit dezelfde campagne van 1772, zoals de grote schuur aangeeft.

Het deel van de varkensstallen dat het kortst bij het woonhuis ligt, laat een bouwnaad zien rechts naast de deur naar de voormalige stookplaats voor het veevoer. Overigens is in die ruimte bij het prepareren van de vloer ten behoeve van de huidige betonvloer in de jaren 60 van de 20<sup>ste</sup> eeuw een veelheid aan funderingen aangetroffen, inclusief de vermoedelijke restanten van een put. De plaats lijkt er logisch voor. De bouwnaad scheidt ouder metselwerk van dat van de campagne van 1772. Het betreft hier een mogelijke versterking van een deel van een vakwerkschuur, die deels nog zichtbaar is in de huidige bakstenen massa. Aan de buitenzijde tekent het vakwerk zich af in de vorm van blokkelen die oorspronkelijk met schoren verbonden waren met een zware regel of de stijl.

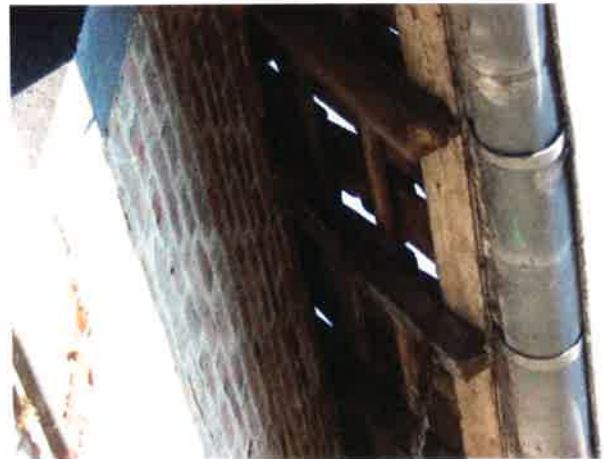
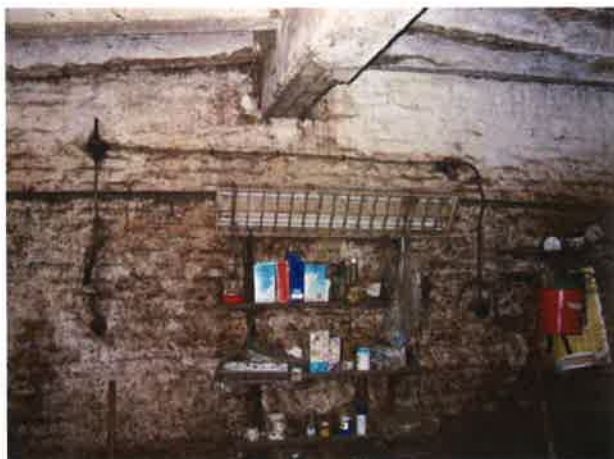
#### Varkens- en paardenstal

Inpandig valt op dat vrijwel alle plafonds in de stallen gespelderd zijn. Volgens de laatste gebruiker is deze afwerking aangebracht om zo te voorkomen dat vocht en ammoniak uit de mest het houtwerk van vloeren en spanten zou aantasten. Helemaal logisch lijkt dat niet, omdat de leem die gebruikt is om de boogjes te maken dergelijk vocht opslaat, en dus uiteindelijk net voor rot zorgt. Tegelijkertijd is het zo dat met name plafonds in koeienstallen vrijwel altijd laag en dicht waren, om zo de warmte van de beesten vast te houden. De grote hoeveelheid gespelderde plafonds maken het niet aannemelijk dat, zoals dat vaak voorkwam, de stalruimtes 's zomers gebruikt werden door de bewoners, om in de tussentijd het woonhuis te luchten en opnieuw te witten. Waarschijnlijk gaat het om een combinatie van dergelijke functies en opvattingen.
