Notitie gebruik en werkzaamheden monument.

project 14075 Biesenhof Geleen  
adres Biesenweg 1, 6164 RA Geleen  
fase Omgevingsvergunning  
kenmerk OLO dossiernummer Om17.0048  
betreft infiltratieberekening  
datum 21-02-17  
auteur JST  
versie concept

**Oriënterend infiltratieadvies  
t.b.v. nieuwbouw Biesenhof  
Aan de Biesenweg 1  
Te Geleen  
In de gemeente Sittard-Geleen**

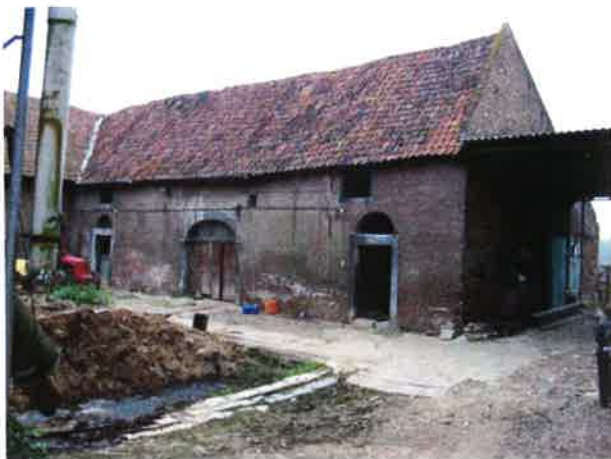
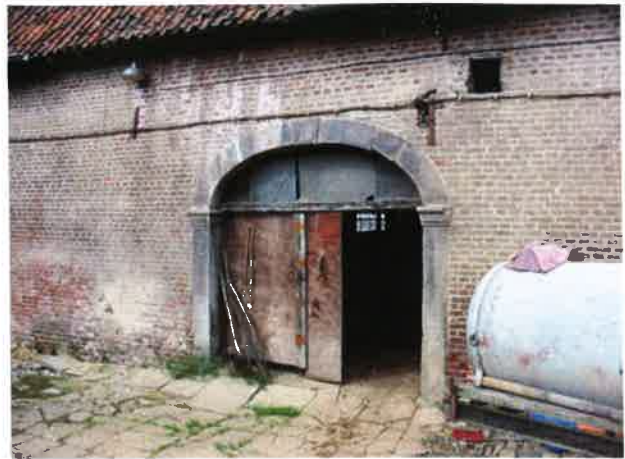
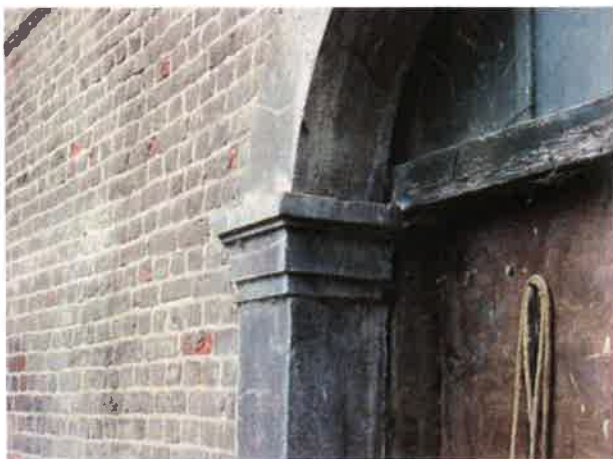
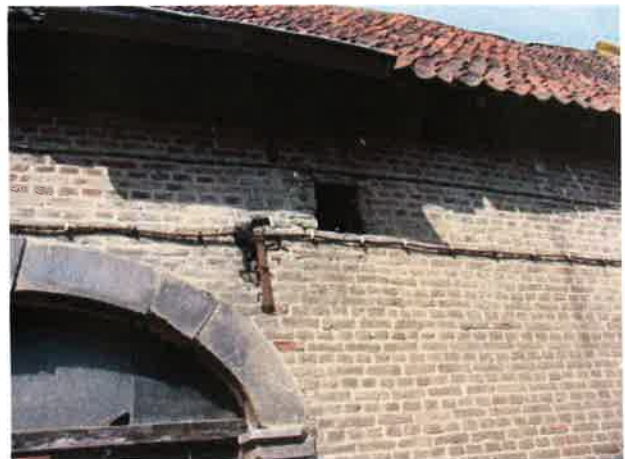
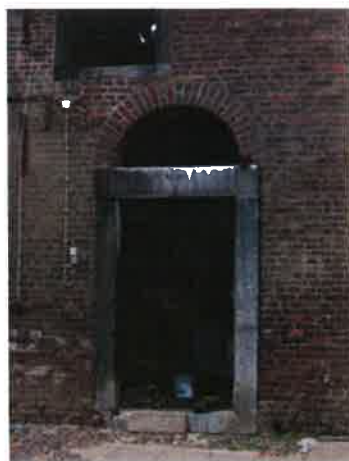
#### Varkens- en paardenstallen, kapconstructie

Het aan de buiten uitstekende blokkelen af te lezen vakwerk wordt binnen, halverwege de varkensstal, onderstreept door de aanwezigheid van een gesloten spant in Kempisch vakwerk, dus met opgespijkerde vlechtstaken. Dat vakwerk is midden 18de eeuws.

Het geheel, en dat geldt ook voor de overige lege spanten, maakt een armelijke indruk. Tussen het vroeger dichte spant en de gevel van het woonhuis zijn de spantbenen inmiddels, na het aanbrengen van een betonvloer in de jaren 30 van de 20ste eeuw met als gevolg het vervallen van de moerbalken, naar buiten geplaatst en opgenomen in de buitenmuur. De overige spanten, naar het westen gezien, staan op hun oorspronkelijke plaats.

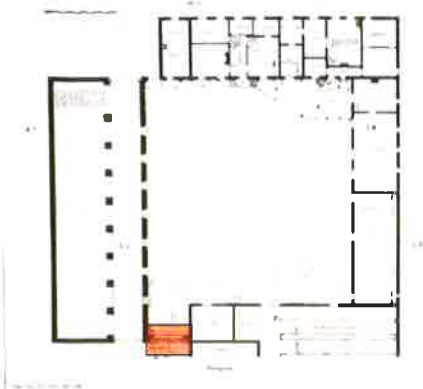
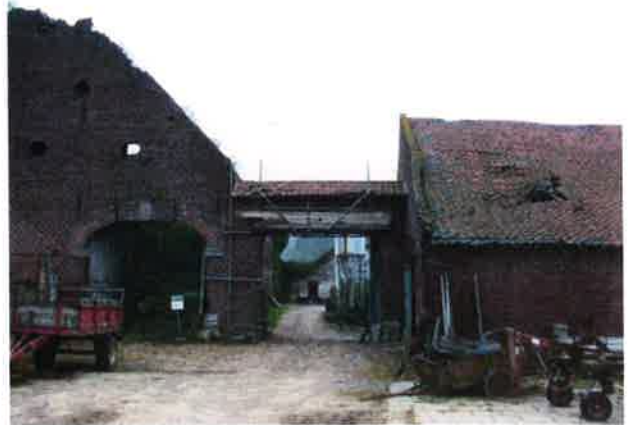
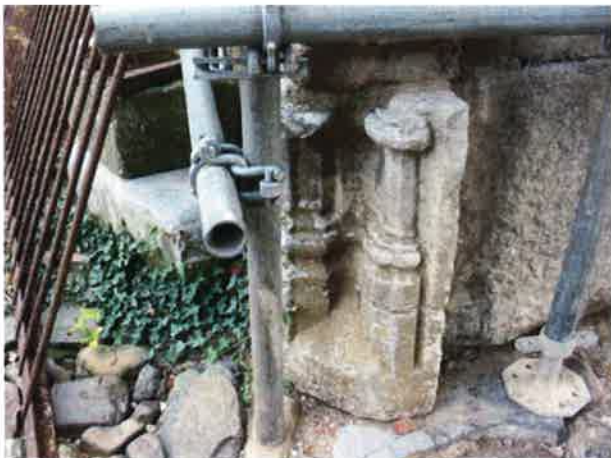
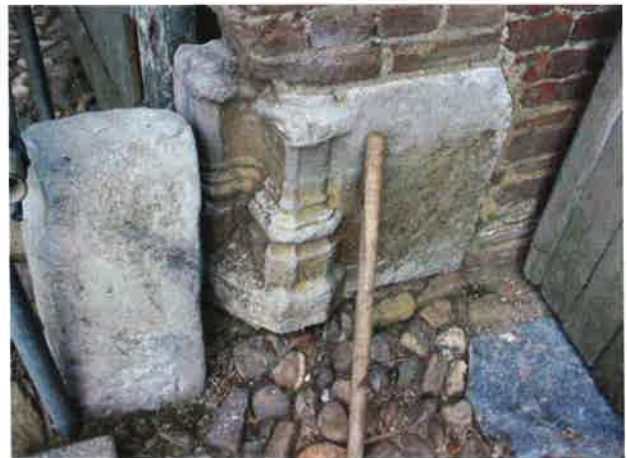
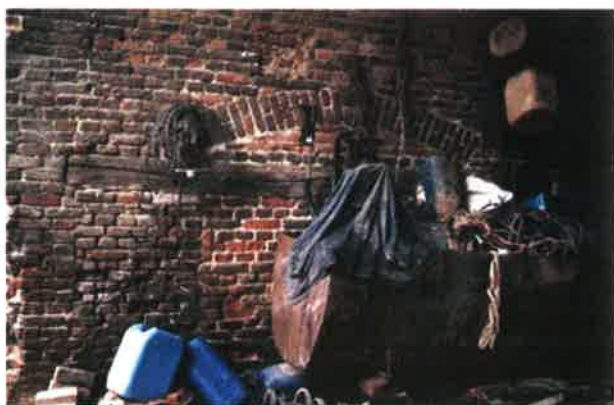
### Poort

De rondboogpoort tot het erf, die aanvankelijk een hoger en dieper dak had, is organiek vermetseld met de schuur links ervan. Opvallend zijn de twee basementsstenen waarop het metselwerk steunt. Deze gotische fragmenten zijn uiteraard hergebruikt. Over de herkomst valt niets te zeggen.
