Historisch vooronderzoek perceel C 2441 Molenstraat te Munstergeleen

MA190683.R01.V1.0

15 oktober 2019

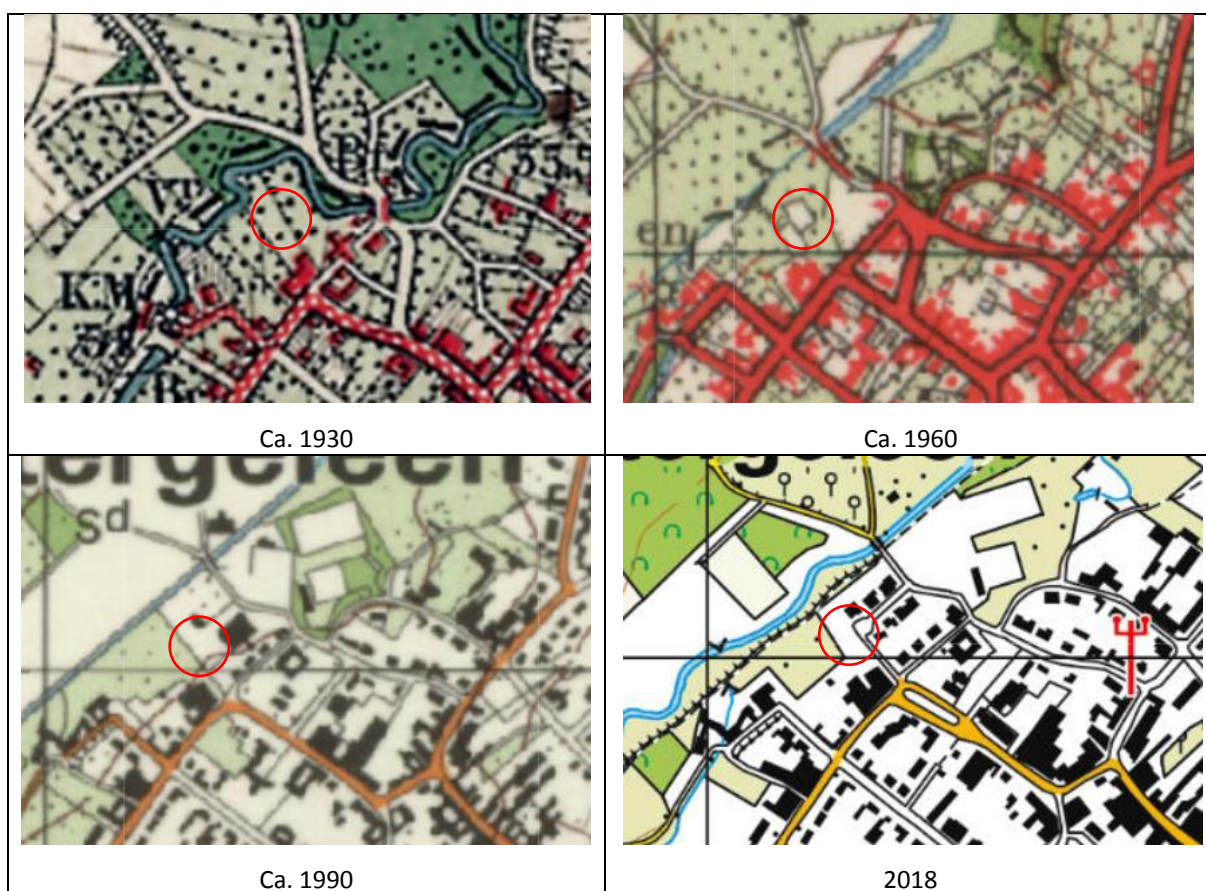
Figuur 2.1: uitsneden historische kaarten

Op basis van de geraadpleegde historische kaarten blijkt dat de onderzoekslocatie tot ca. 1935 een boomgaard betrof. Hierna is de onderzoekslocatie in gebruik geweest als weiland. Rond 1955 heeft het de bestemming wonen met tuin gekregen. Enkele uitsneden van historisch kaartmateriaal zijn opgenomen in onderstaande Figuur 2.1.

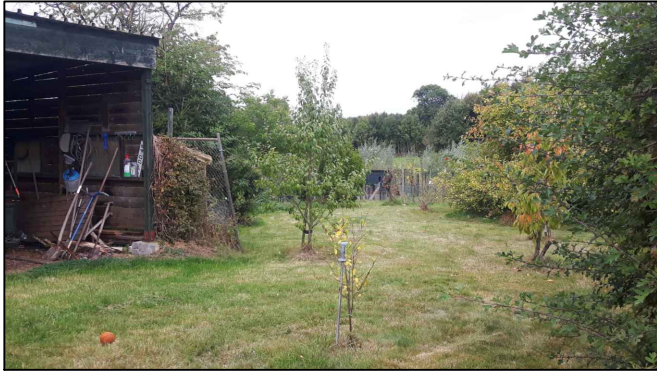
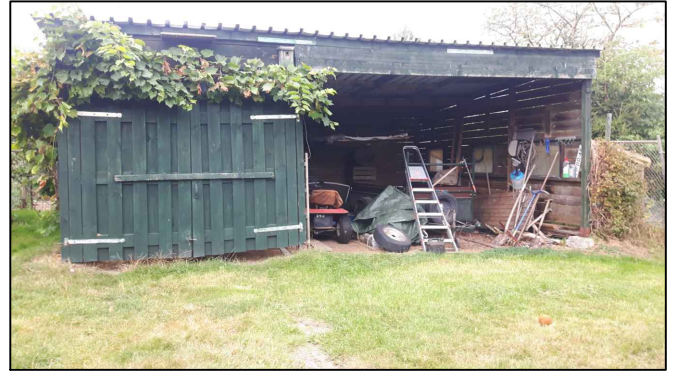
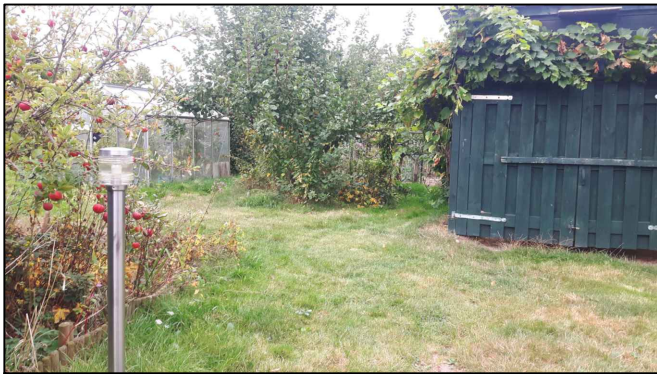
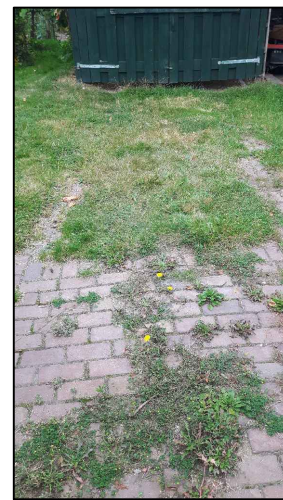
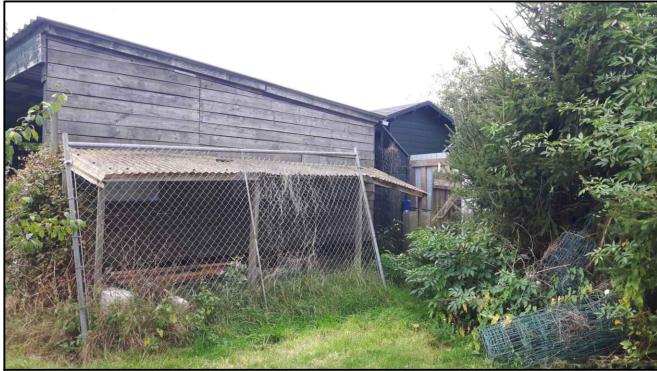
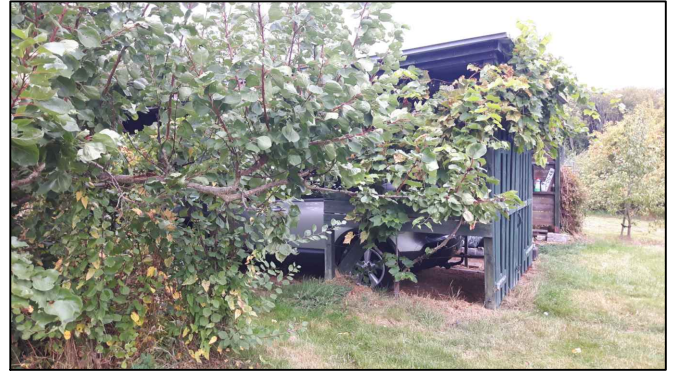
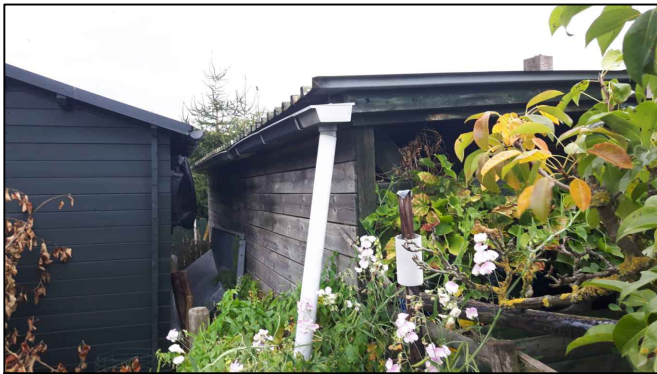
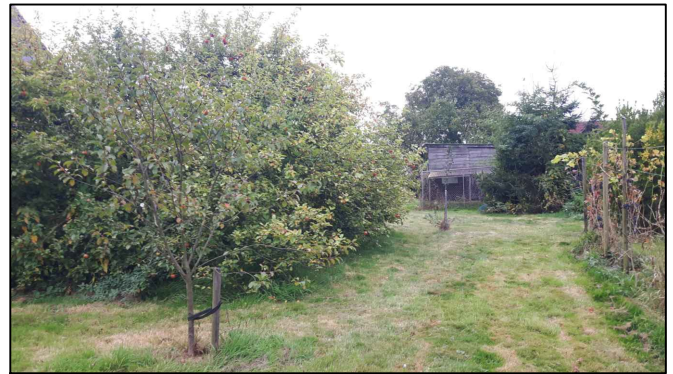
Bijlage 2 Foto's locatie

Op 24 september 2019 is door mevrouw J.C.S. Zijlstra een terreininspectie uitgevoerd. Hieruit is gebleken dat het maaiveld verhard is met klinkers en tegels en grotendeels begroeid is met gras en struikgewas. Verder staat er een schuur op onderhavige locatie gebouwd van hout met een metalen dak. De schuur wordt gebruikt voor de opslag van spullen, waaronder een tractor en aanhangwagen. Hier is het maaiveld verhard met houtenplaten. Tevens is de schuur in gebruik als garage voor de auto, waarbij het maaiveld verhard is met tegels. Er zijn geen verdachte deellocales dan wel opstallen waargenomen. Vanwege de begroeiing was niet de gehele locatie inspecteerbaar.

Tijdens het terreininspectie is het gehele terrein visueel beoordeeld op de aanwezigheid van asbestverdachte materialen. Deze zijn op onderhavige onderzoekslocatie niet waargenomen. Echter was niet de gehele locatie inspecteerbaar. Gezien de historie, het gebruik en de ligging van onderhavige locatie is het aannemelijk dat er geen asbestverdachte materialen op het maaiveld liggen.
