Verkennend bodemonderzoek
aan de
Westerdijk 60-61 te Leimuiden
hoek Heiligegeestlaan

Projectnummer : BO20092
Datum : 14 april 2020

VERKENNEND BODEMONDERZOEK

Locatie : Westerdijk bij 60-61
2451 VC LEIMUIDENOpgesteld door : Milieutechniek ZVS Eemnes BV
Noordersingel 22
3755 EZ EEMNES

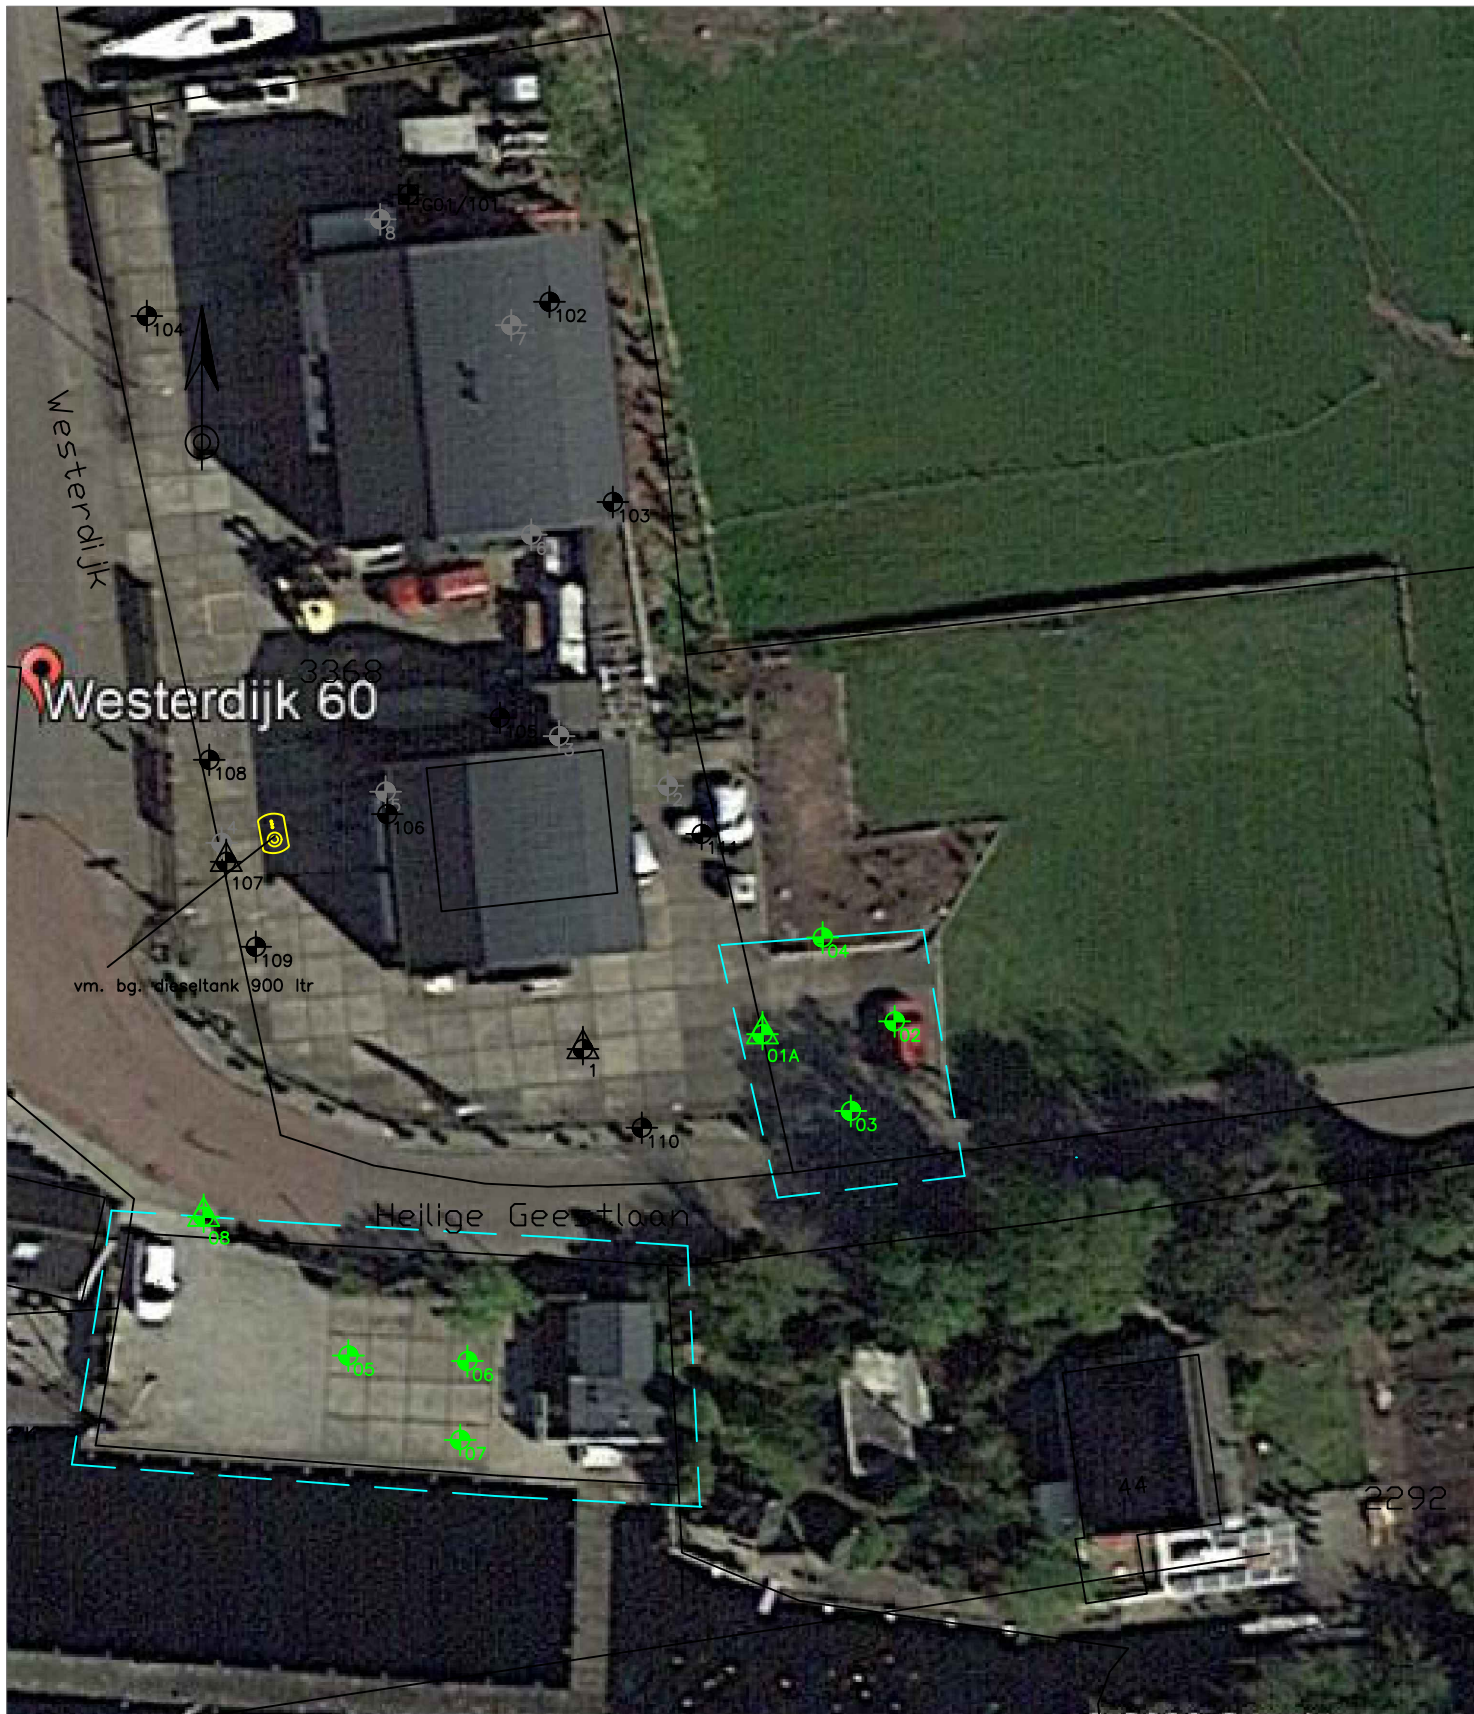
De meetpunten zijn weergegeven in bijlage 2. De bodemprofielen staan beschreven in bijlage 3. De grondmonsters zijn afzonderlijk verpakt en geconserveerd, waarna ze naar het laboratorium zijn gebracht. Het samenstellen van de mengmonsters is uitgevoerd door het laboratorium.
