PROJECT 33022

HISTORISCH VOORONDERZOEK BODEM

WILLEM VAN DER VELDENWEG 51 TE LEIMUIDEN

(gemeente Leimuiden, sectie A, nummer 4078)

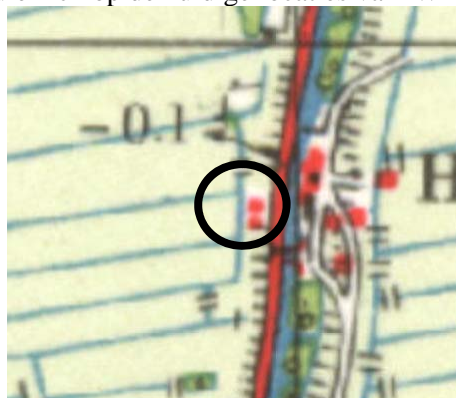
Uit informatie van het bodemloket (zie afbeelding 2c) en topotijdreis (zie afbeelding 2a en 2b) blijkt dat op het perceel een slootdemping aanwezig is (paars gemarkeerde lijn). De demping is niet gespecificeerd. Volgens informatie van de huidige eigenaar is de sloot in de periode 1990-2000 met 'schoon puin' gedempt. Dit puin was afkomstig van de voormalige boerderij die zich op de huidige locaties van Willem van der Veldenweg 49 en 51 bevond.

Afbeelding 2a: kaart uit 1968

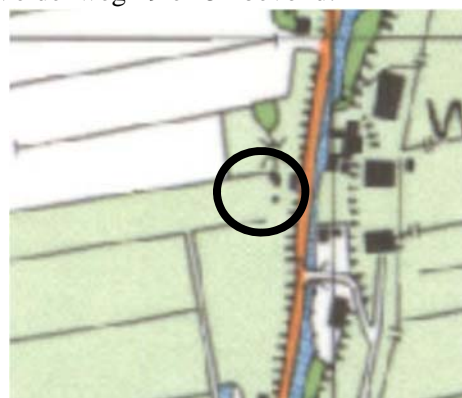
Afbeelding 2b: kaart uit 1989

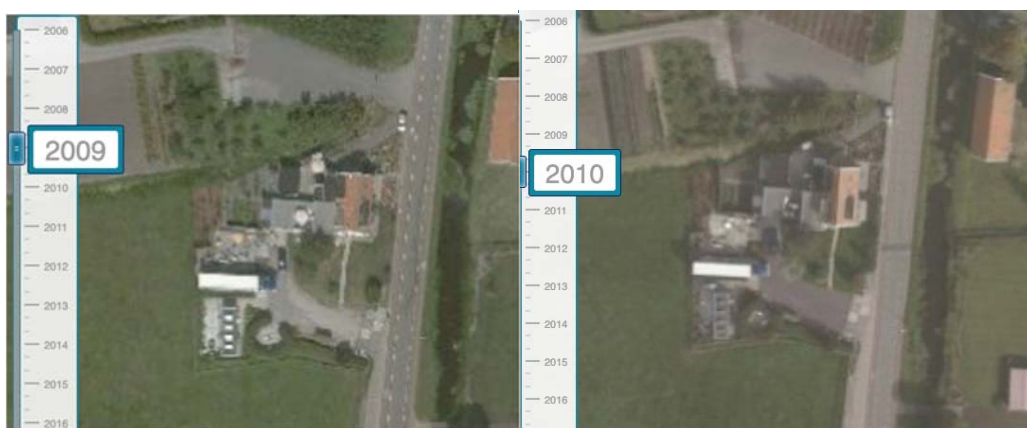
Uit historisch kaartmateriaal is af te leiden dat de verharding op de aangrenzende percelen in de jaren 90 is aangebracht. Uit historische luchtfoto's komt naar voren dat het asfaltpad na 2009 gerealiseerd is. Onbekend is wanneer de stelconplaten zijn geplaatst.

Afbeelding 3: historische luchtfoto's afkomstig van www.topotijdreis.nl

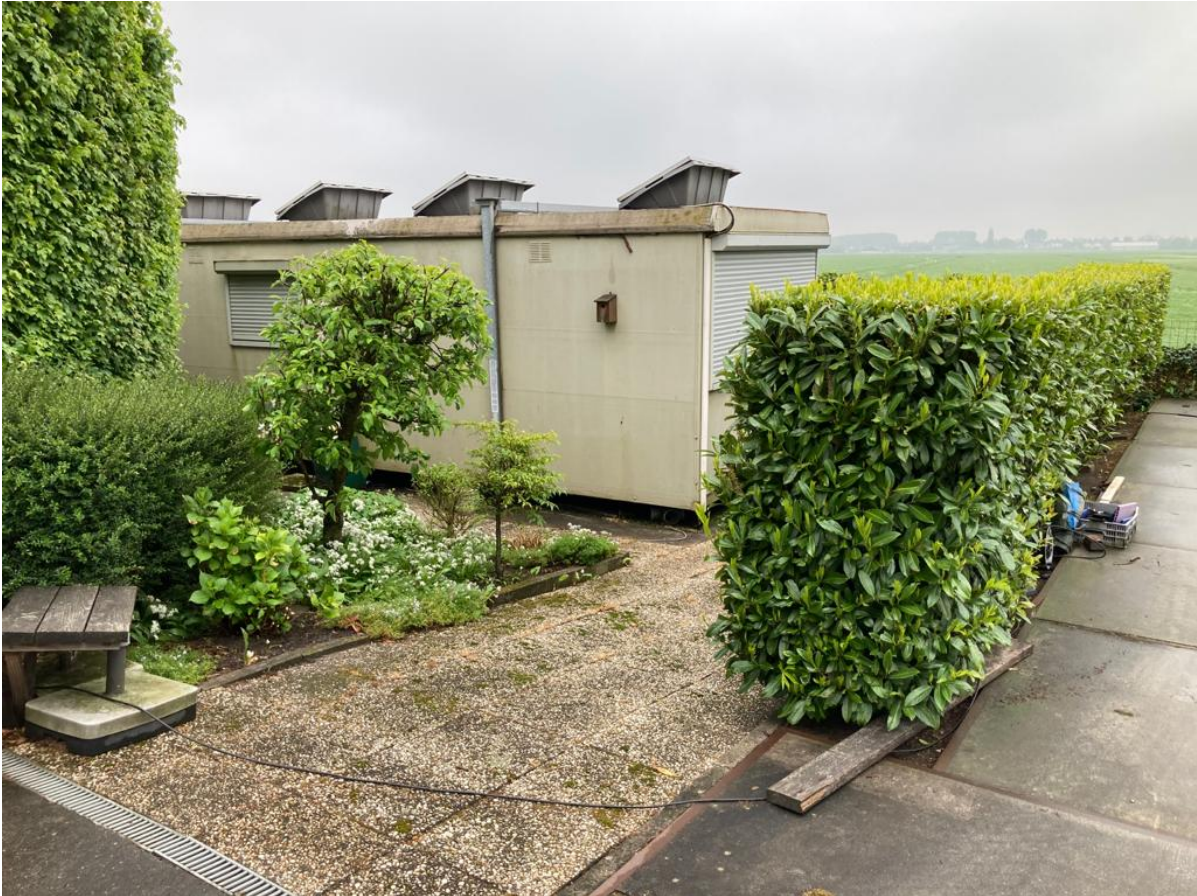
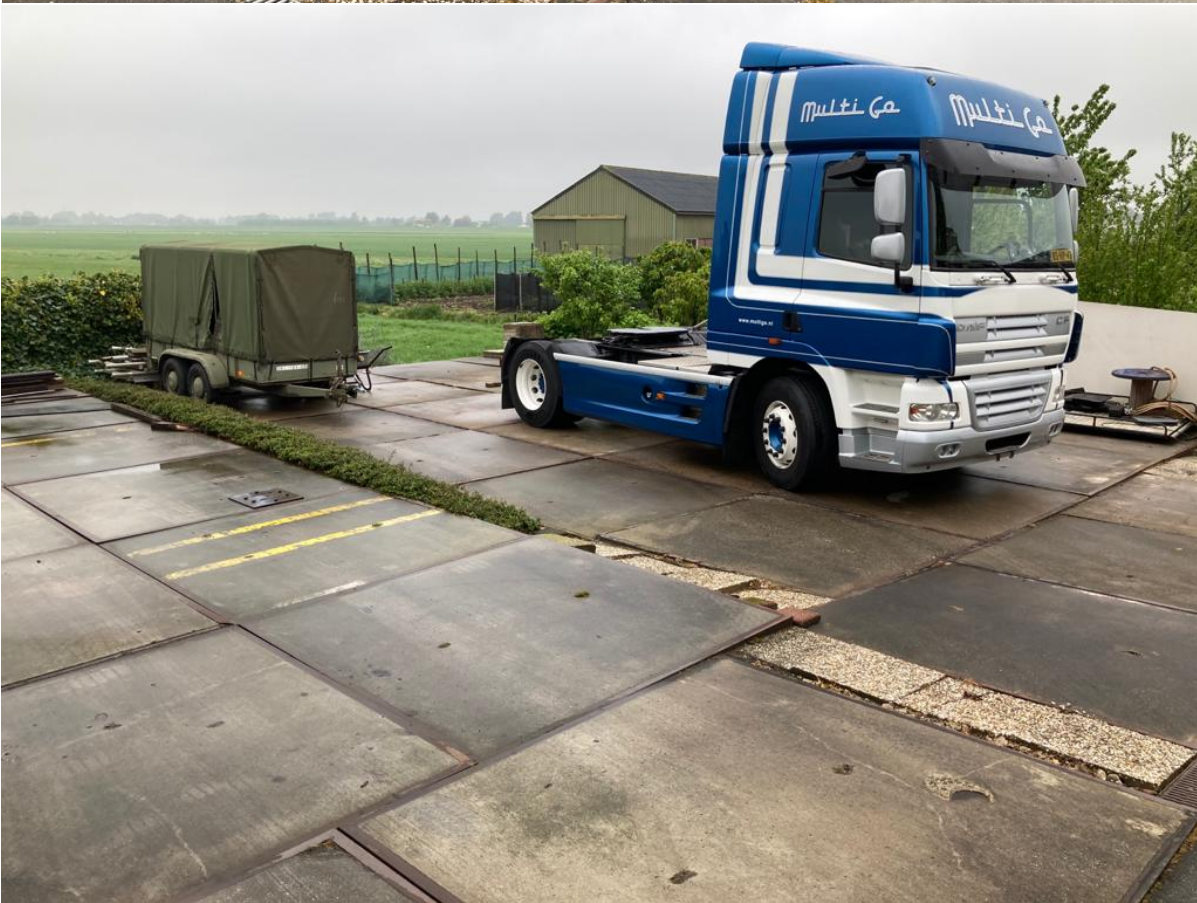
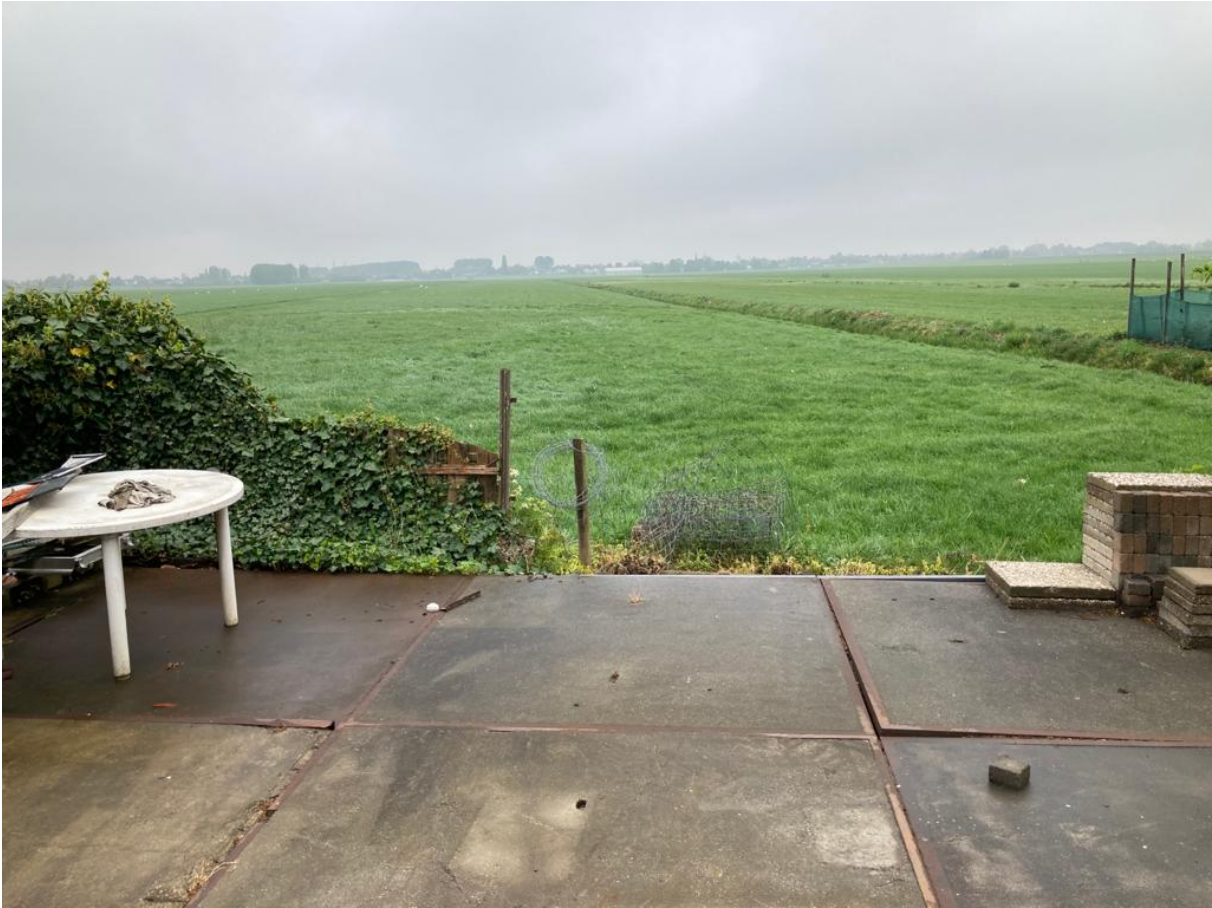
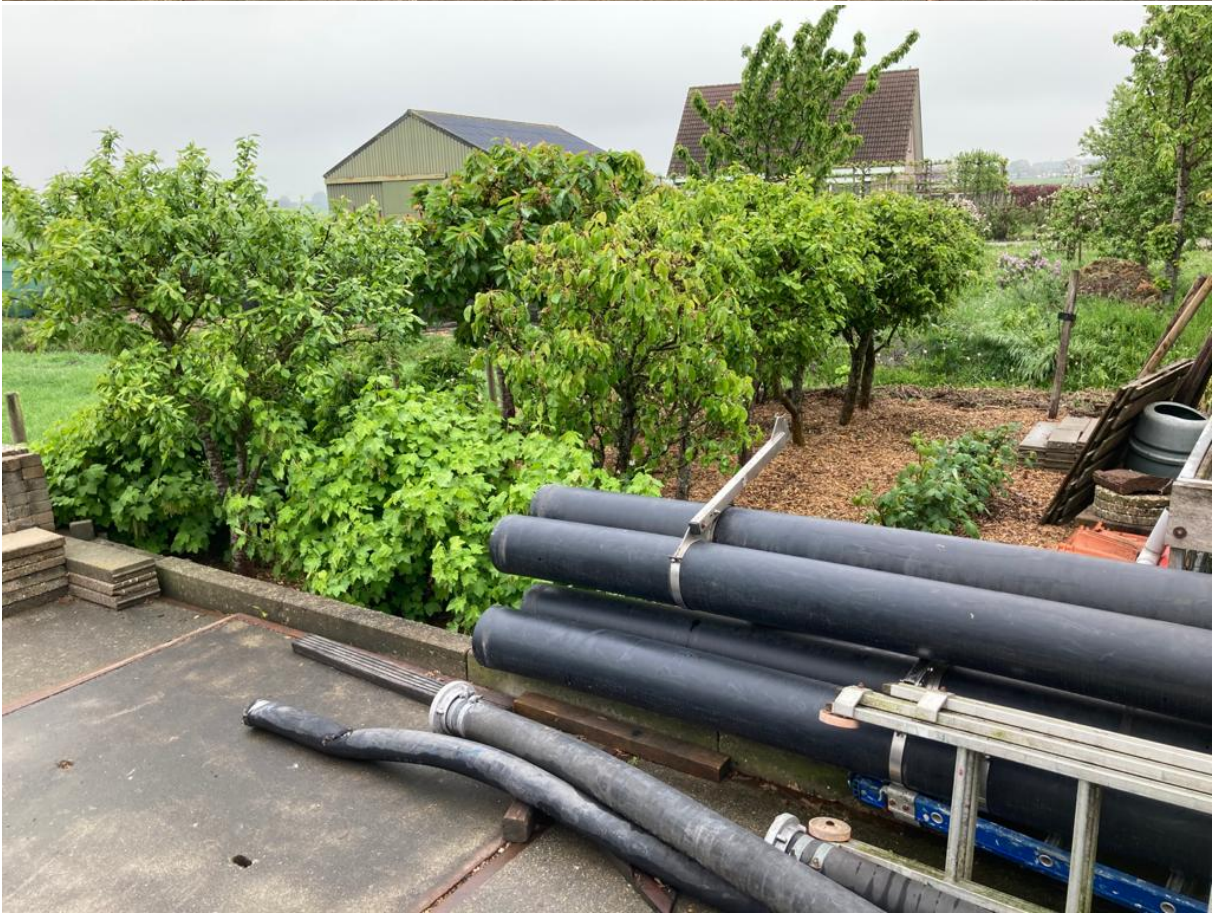
BIJLAGE III

Het plangebied ligt aan een dijk waarop de openbare weg (Willem van de Veldeweg) is gelegen. De onderzoekslocatie betreft een weiland en heeft een agrarische bestemming. Ter plaatse van het weiland zijn geen puinverhardingen of halfverhardingen op het maaiveld zichtbaar (zie bijlage III).

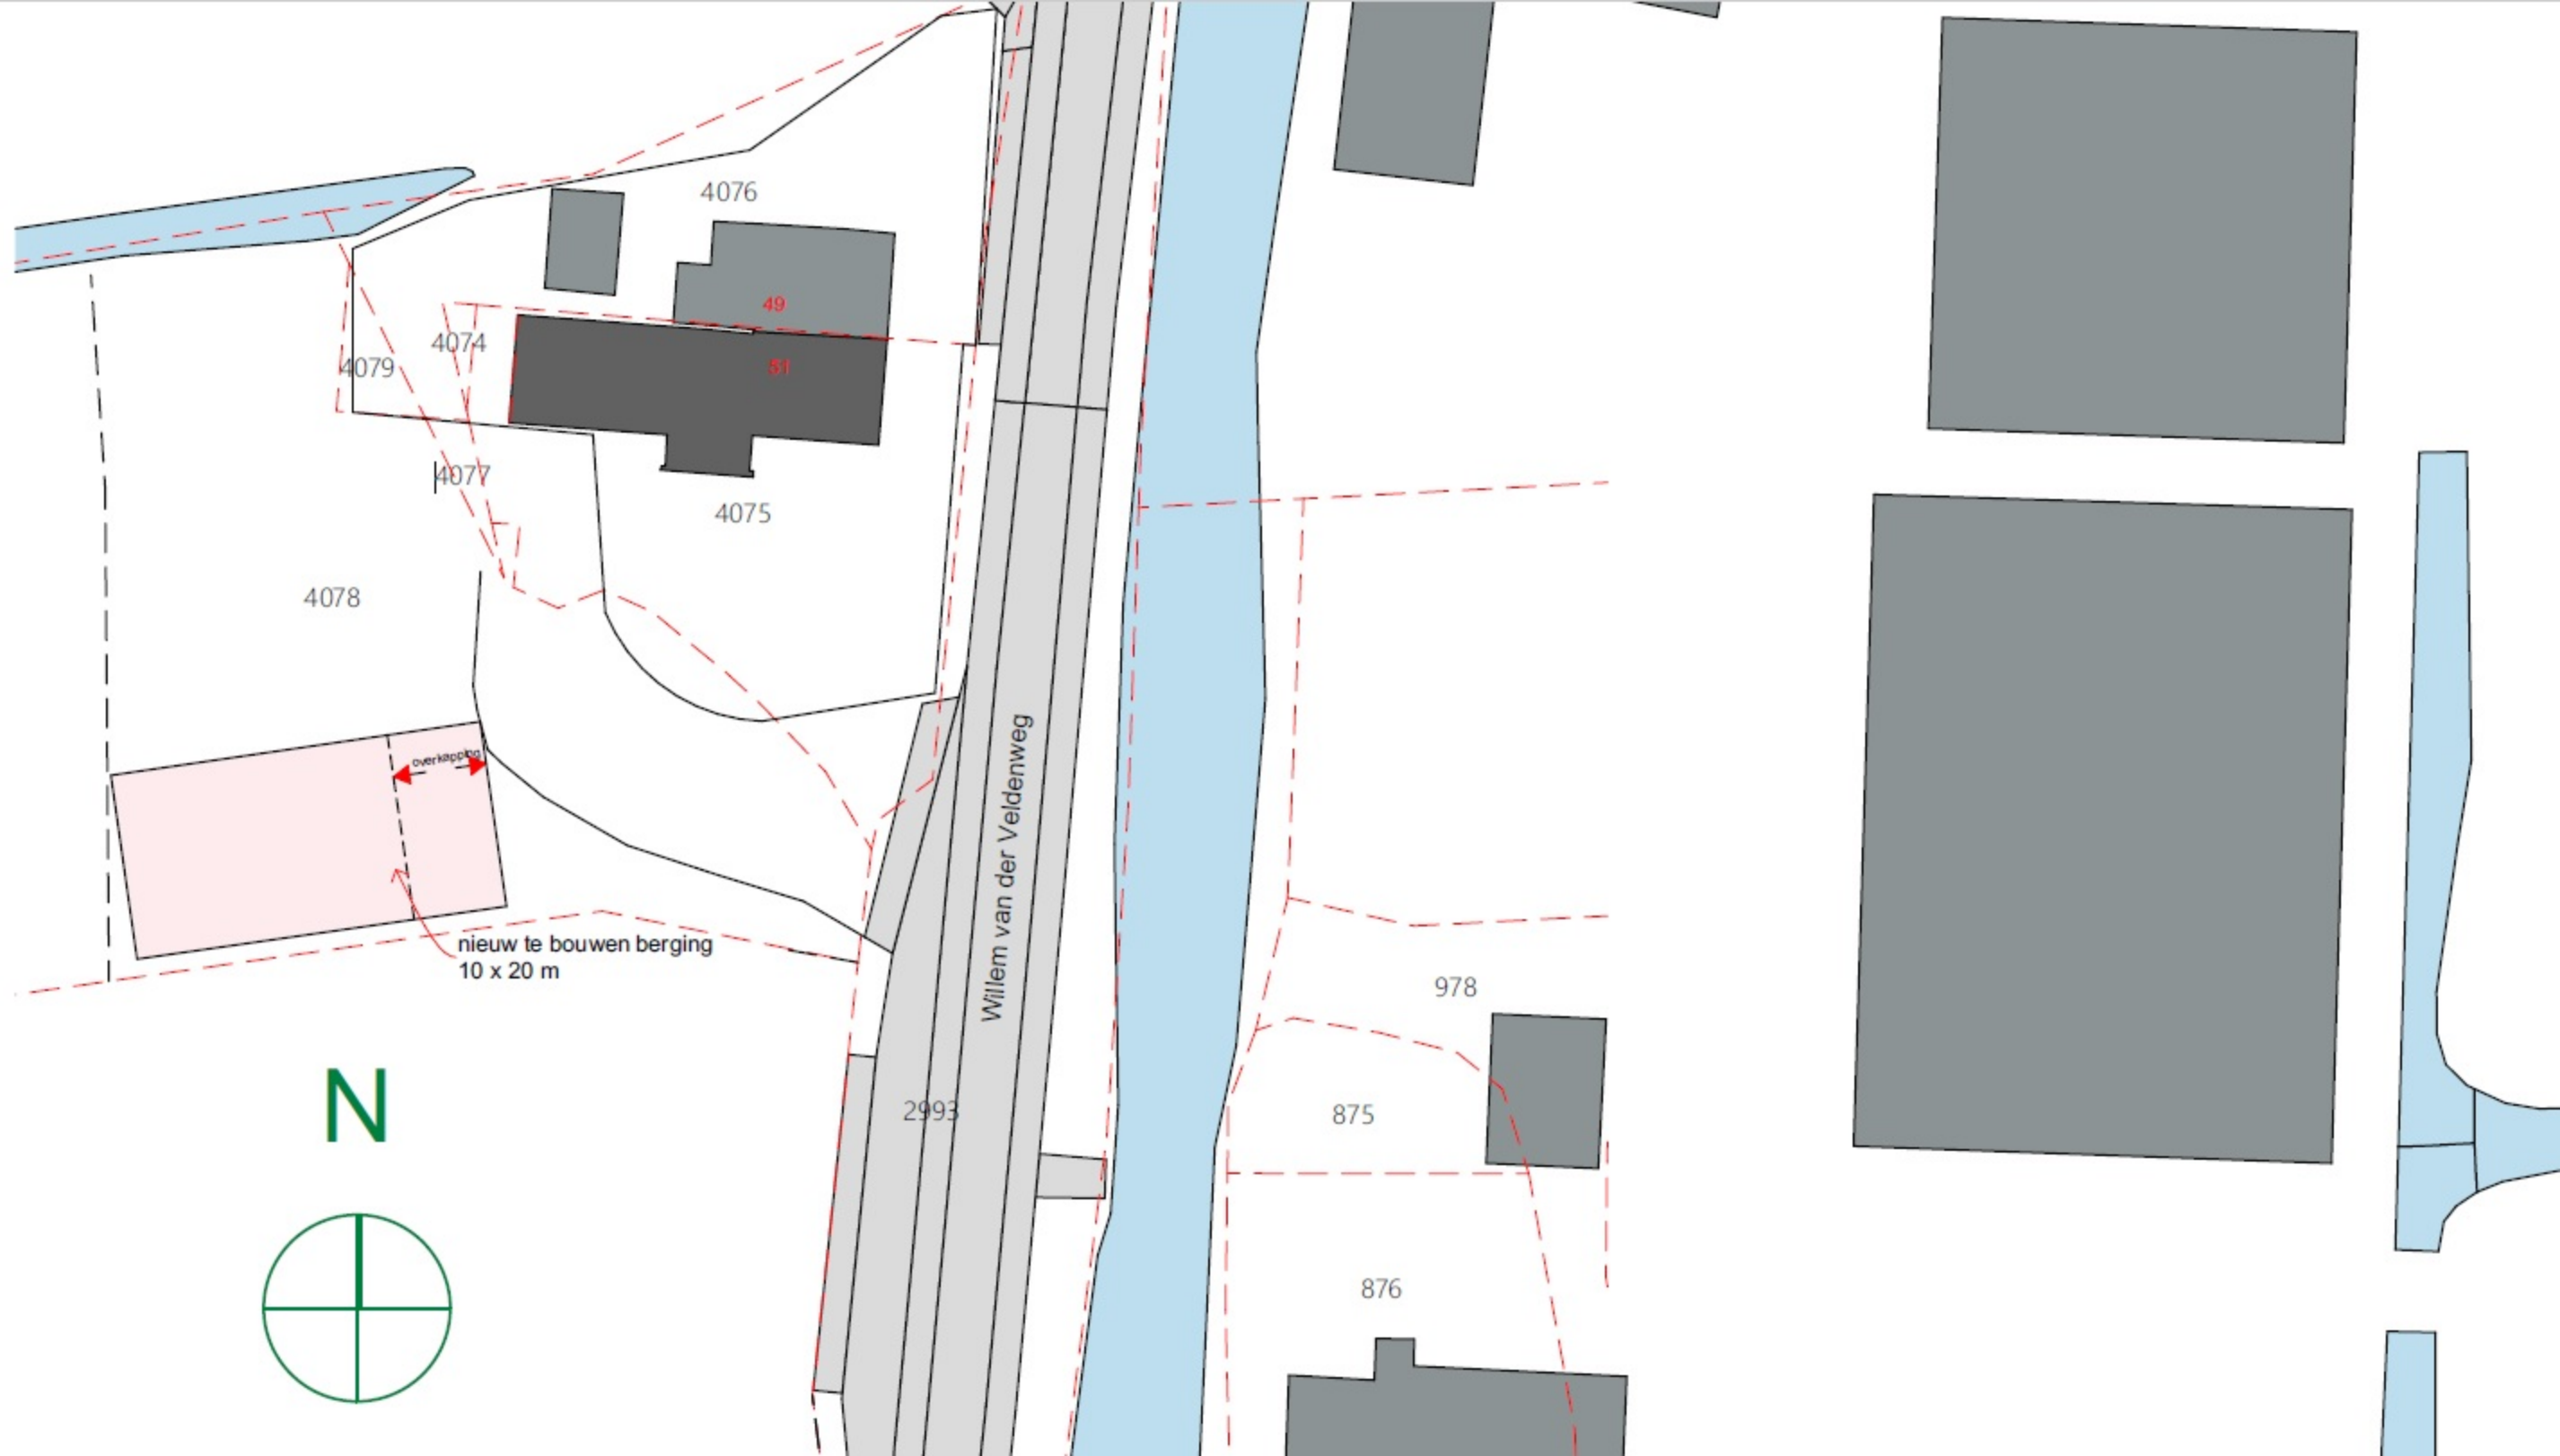
BIJLAGE IV

Een gedeelte (circa 700 m²) van het kadastrale perceel A 4078 wordt aan het bestaande woonperceel van Willem van der Veldenweg 51 toegevoegd (zie afbeelding 1 en bijlage IV). De locatie wijzigt hierdoor in bestemming; van 'agrarisch' naar 'wonen'. In de zuidwestelijke hoek wordt een nieuw bijgebouw (berging/stalling) met overkapping gebouwd. Daarvoor zal de bestaande portacabin worden verwijderd. De nieuwe berging zal dienst doen voor de stalling van vrachtwagen en trailers. De omvang van de nieuwe stalling is 200 m².

overkapping

nieuw te bouwen berging
10 x 20 m
