HISTORISCH (BODEM)ONDERZOEK

**Herenweg 12
Rijnsaterwoude**

kenmerk Waders Milieu BV: 20404801H

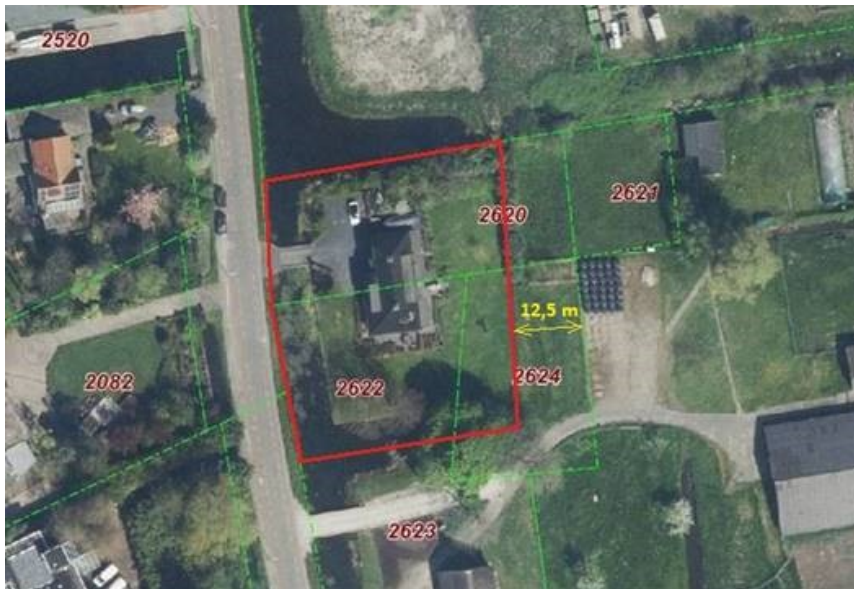
Met is voornemens ter plaatse van de onderzoekslocatie de woonbestemming op perceel 2620 uit te breiden naar het oosten en voor perceel 2624 gedeeltelijk aan te vragen. Perceel 2622 heeft al een woonbestemming. Een overzichtstekening hiervan is te zien op pagina 2.
