## Verkennd bodemonderzoek

Conform NEN 5740

Locatie: Floraweg 1, Roelofarendsveen

Projectnummer: 18-495

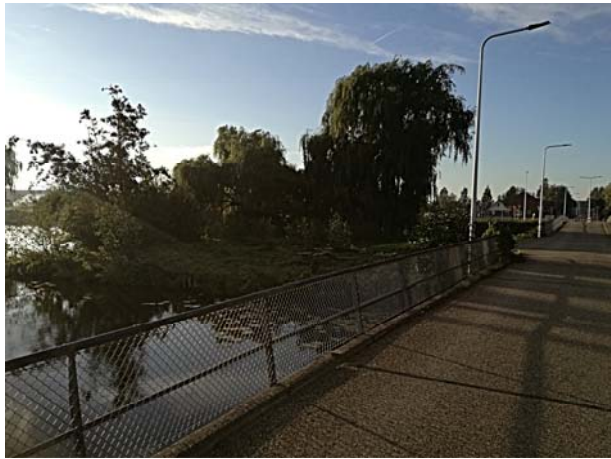
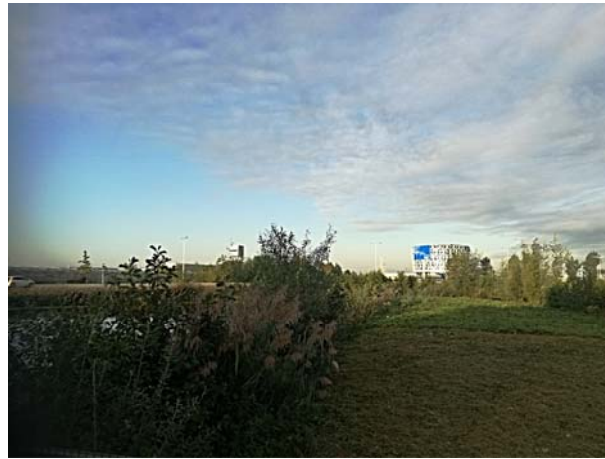
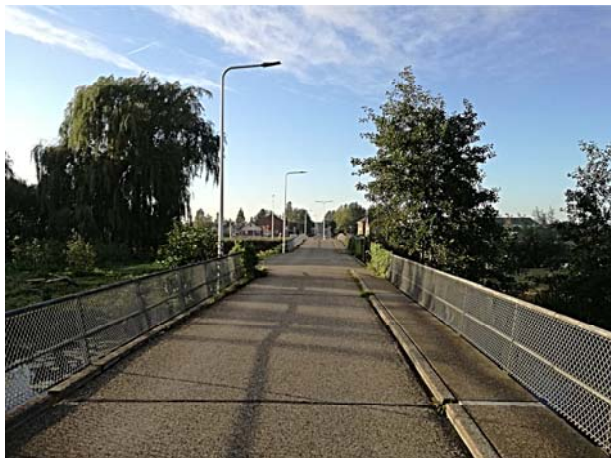
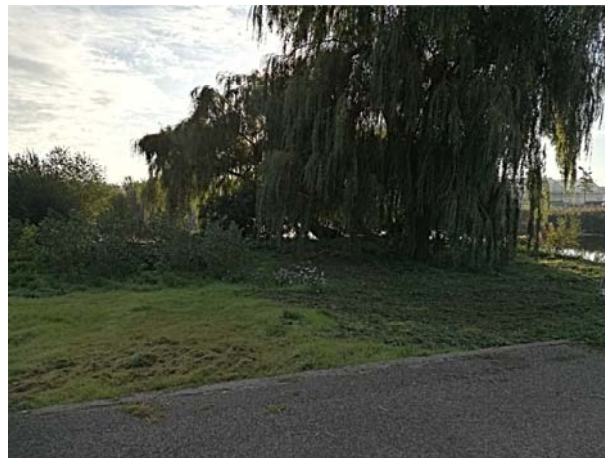
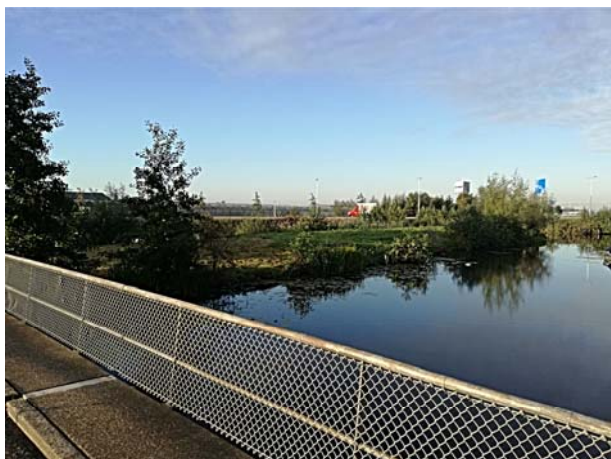
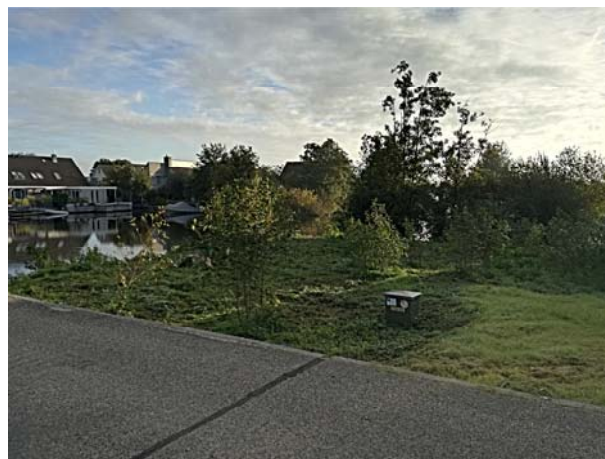
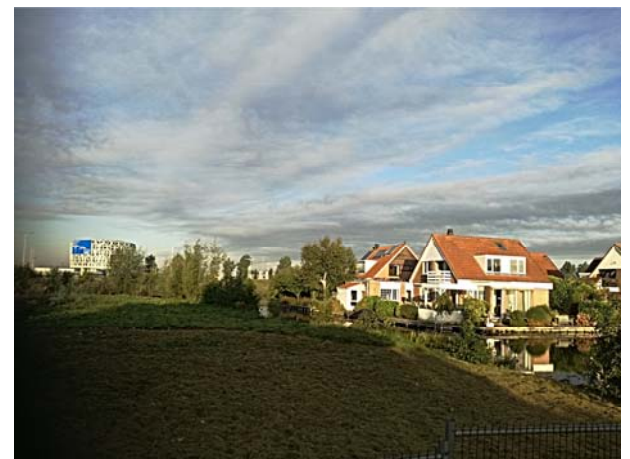
## **Bijlage 8. Foto's onderzoekslocatie**

De veldwerkgegevens zijn opgenomen in bijlage 4, foto's van de locatie zijn opgenomen in bijlage 8.
