Verkennend bodemonderzoek  
ter plaatse van:

**Herenweg (naast 76b)  
te Rijnsaterwoude**

**171281**

Type onderzoek : **Verkennd bodemonderzoek**  
Locatie onderzoek : **Herenweg (naast 76b) te Rijnsaterwoude**  
Projectnummer : **171281**  
Versie rapportage : **1**  
Auteur : **Ing. M. van den Broek**  
Controle en vrijgave : **Mw. Ing. S.M Kroone**  
Paraaf vrijgave :

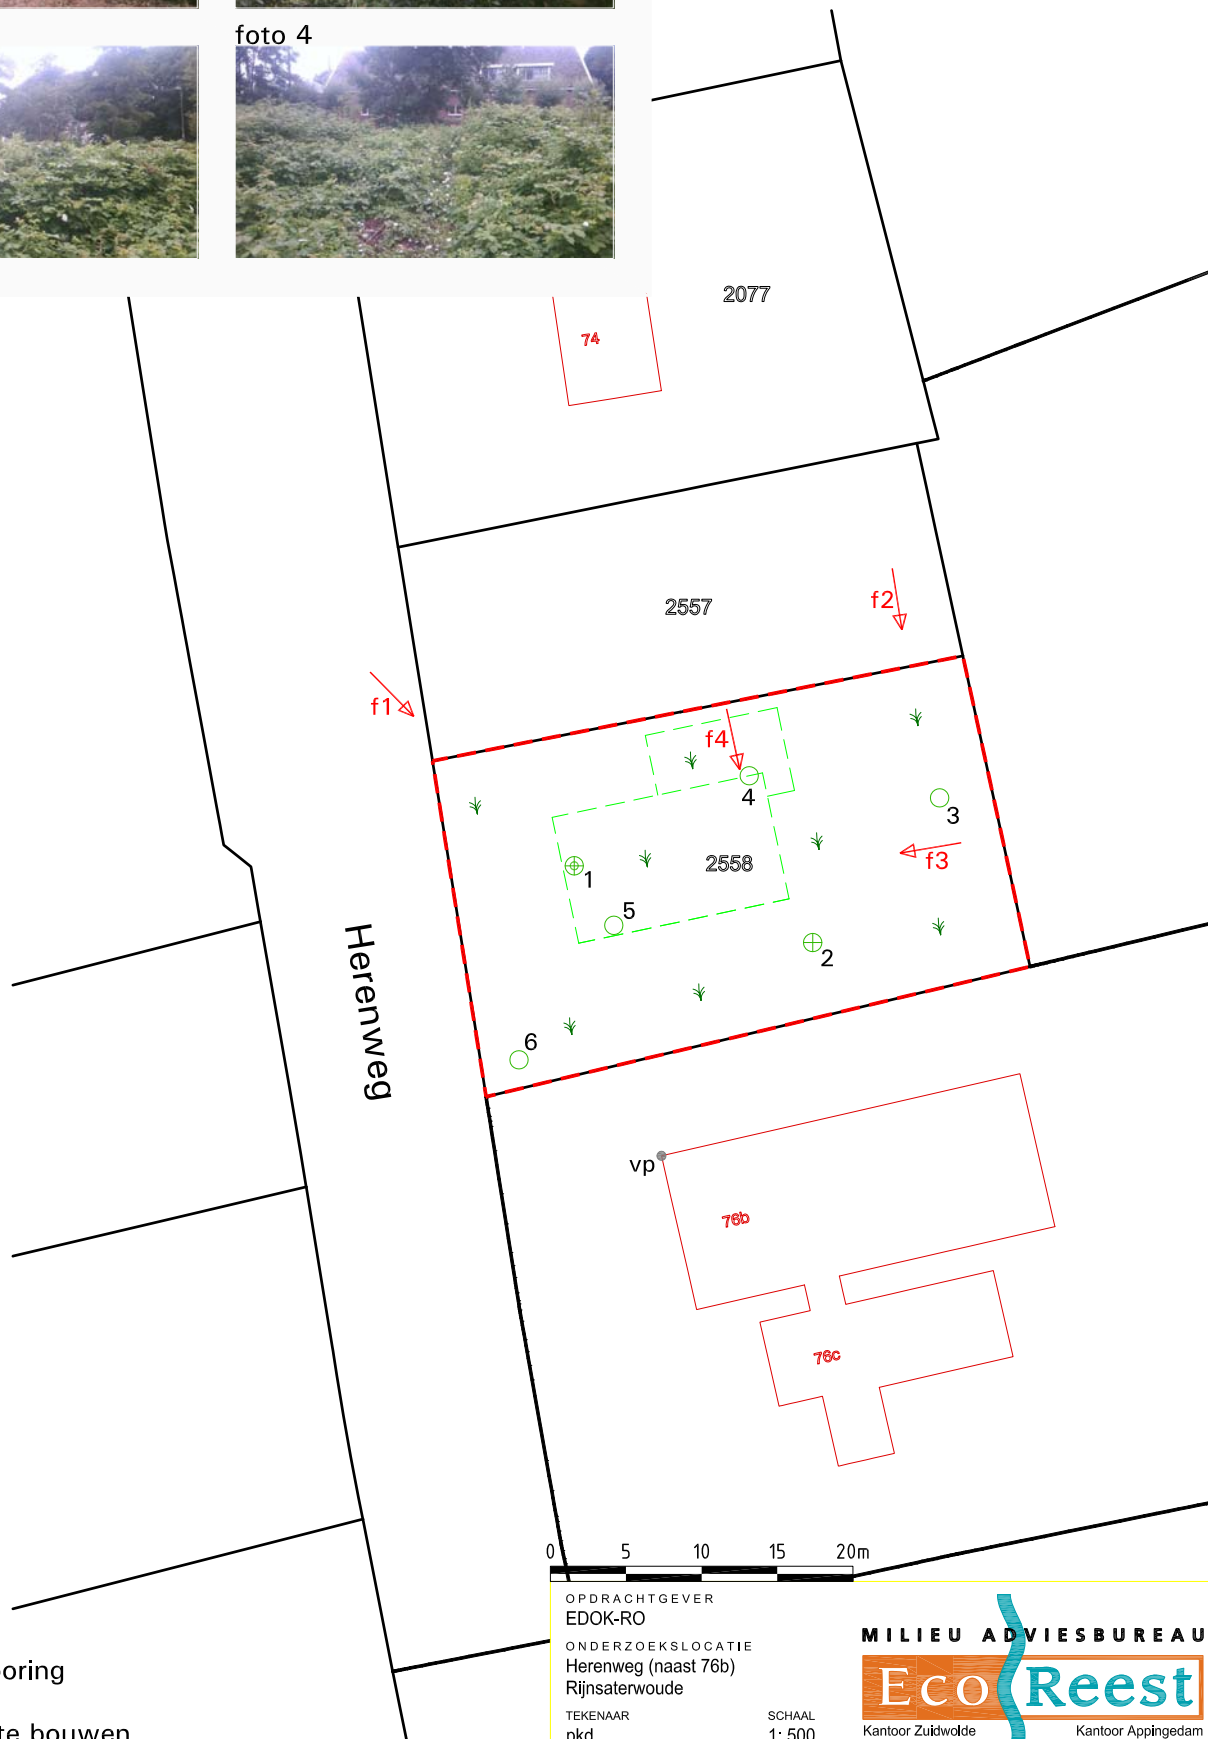
In bijlage 1.2 is een situatieschets van het terrein opgenomen met daarop aangegeven de ligging van de monsterpunten.

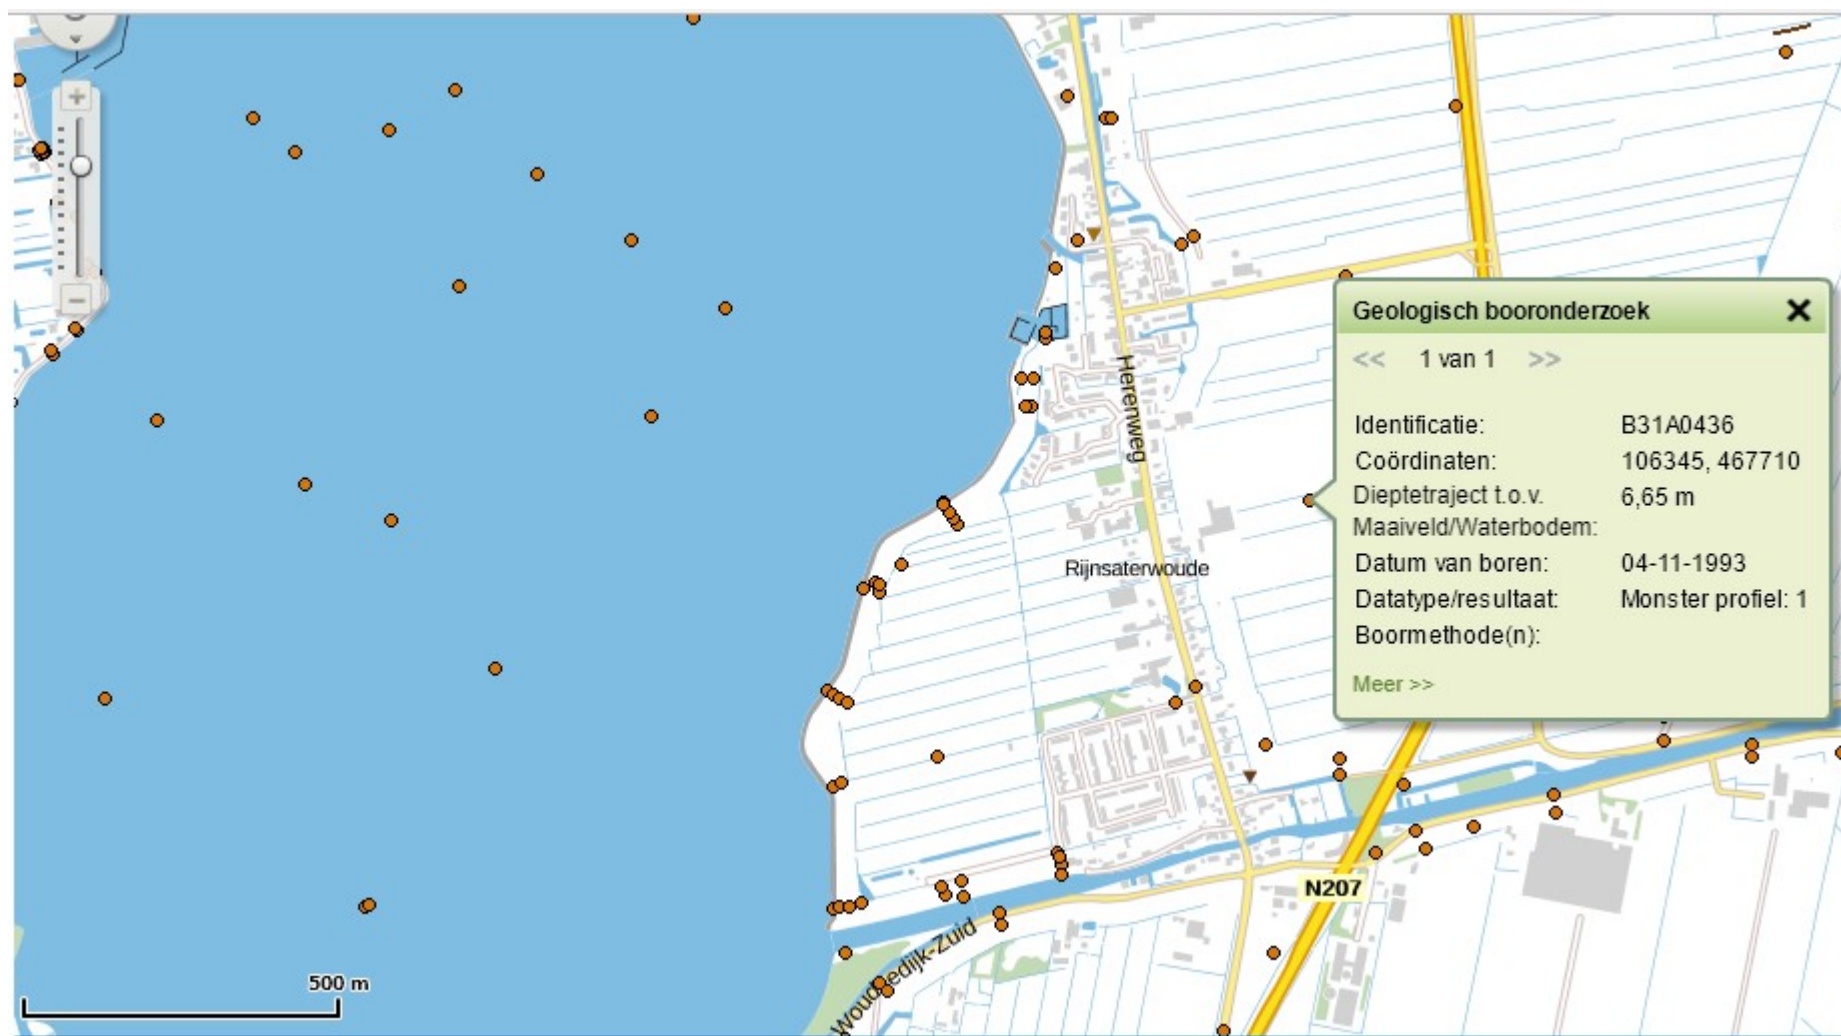
# Boormonsterprofiel en interpretatie

Identificatie: B31A0436  
Coördinaten: 106345, 467710  
Maaiveld: -4,35 m t.o.v. NAP  
Dieptetraject t.o.v. Maaiveld: 0,00 m - 6,65 m

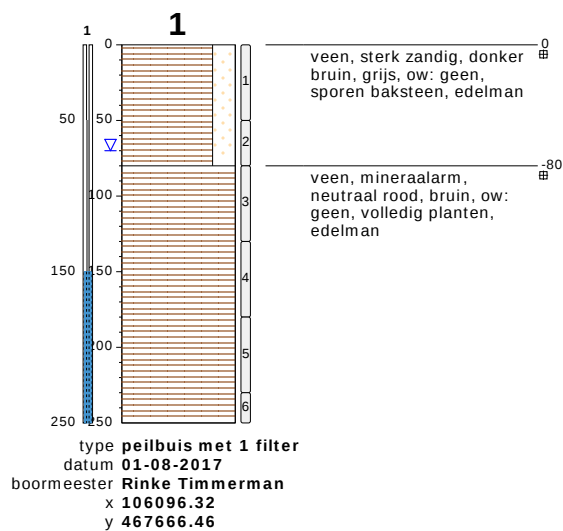
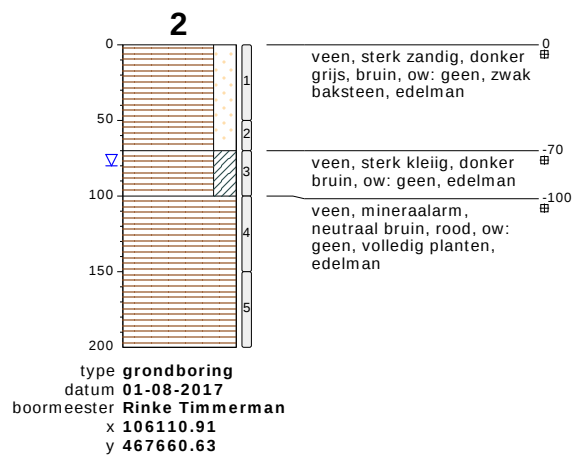
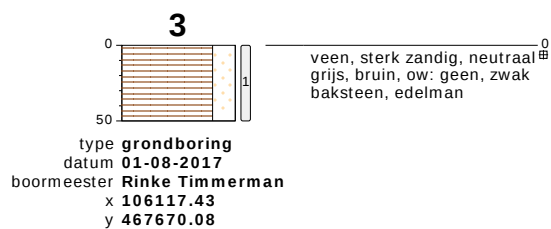
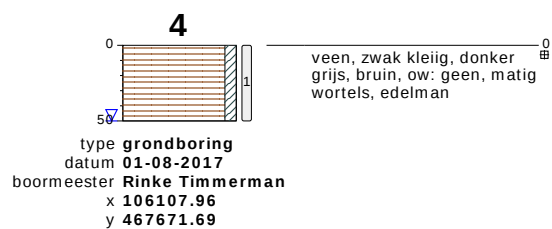
## bodemprofielen schaal 1:50

onderzoek **Rijnsaterwoude**  
 projectcode **171281**  
 datum **18-08-2017**  
 getekend conform **NEN 5104**  
 pagina **1 van 3**
