**RAPPORT  
betreffende een  
verkennend  
bodem- en  
asfaltonderzoek  
Leidseweg 14  
te Oud Ade**

Datum : 28 september 2018  
Kenmerk : 1807L630/AOU/rap1

Opdrachtgever : Van der Geest Oud Ade B.V.  
: De heer J.J.F. van der Geest  
: Leidseweg 22  
: 2374 AN Oud Ade

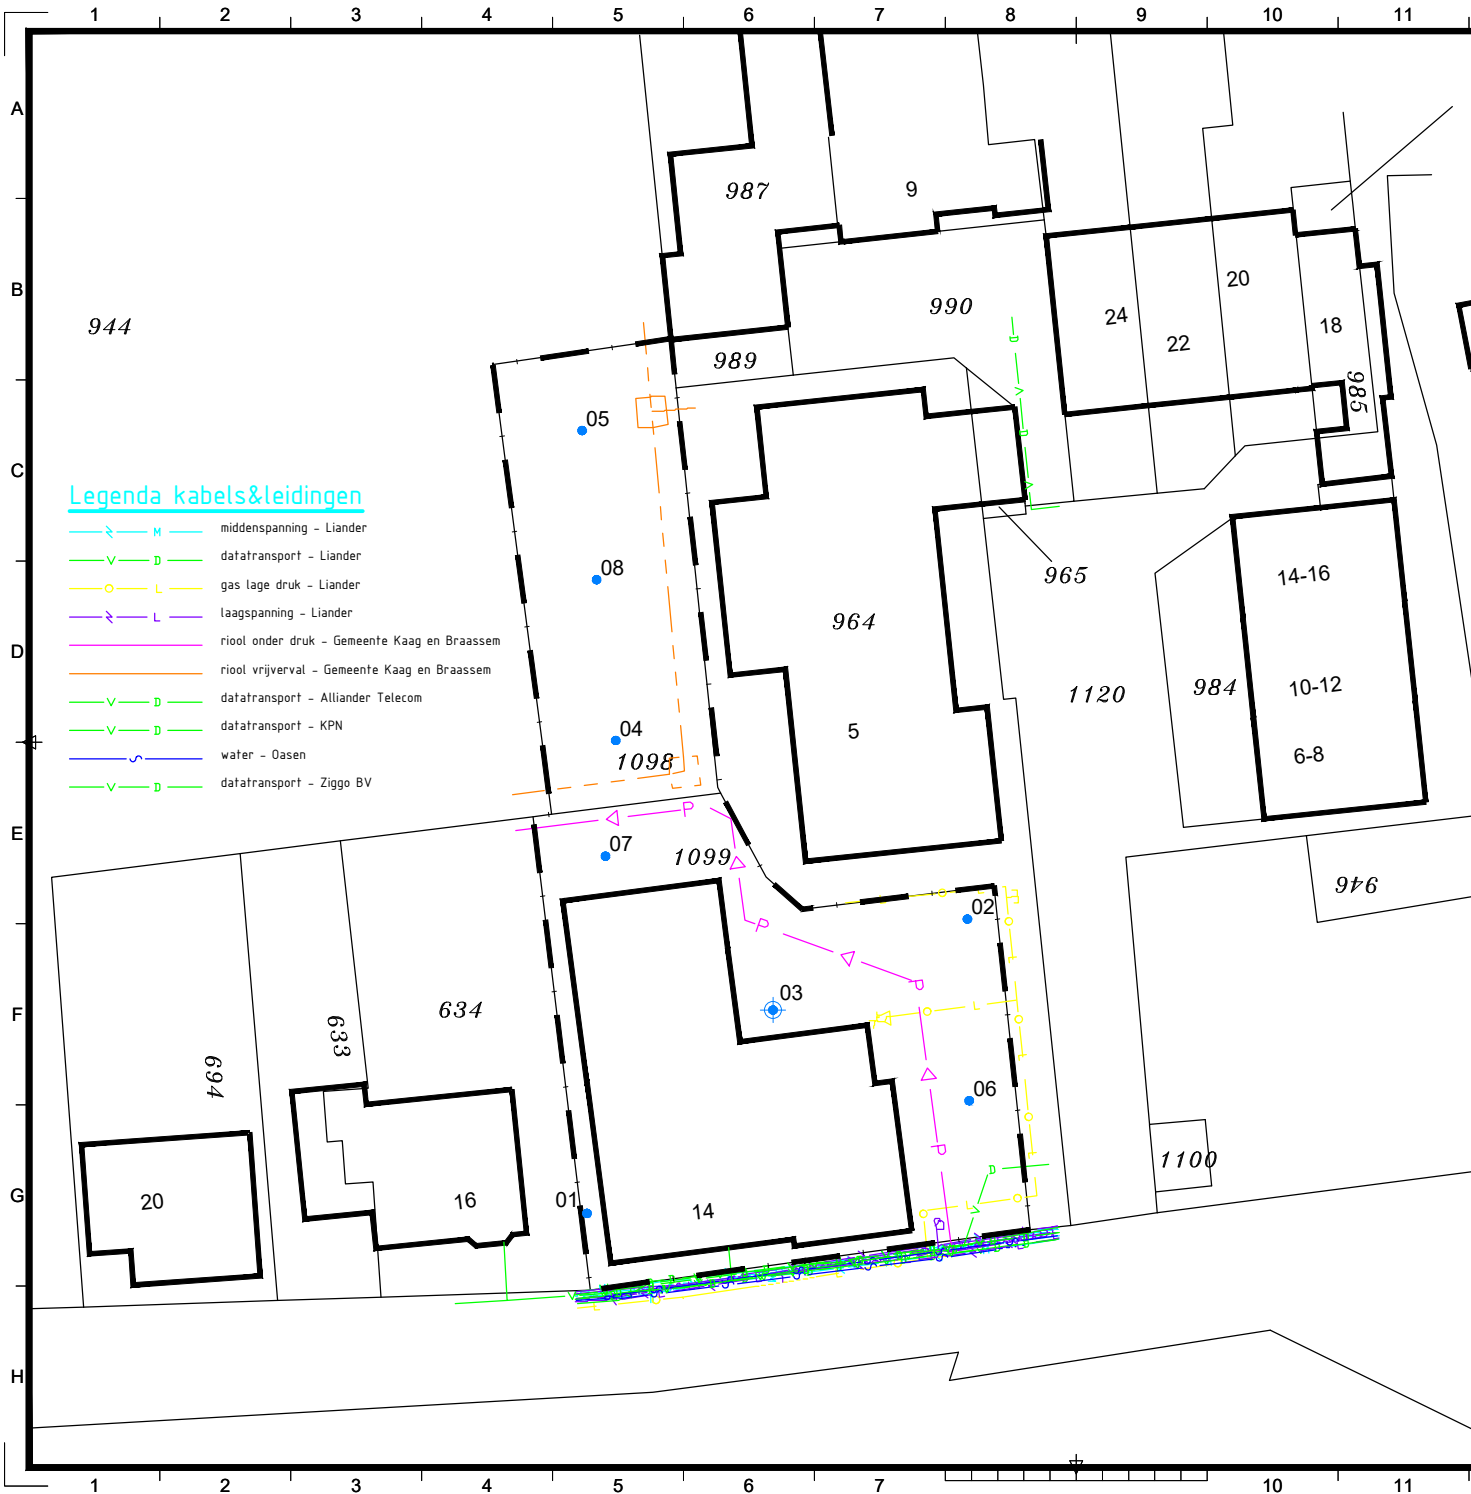
1.2 SITUATIEKENING

De veldwerkzaamheden zijn op 4 september 2018 uitgevoerd. Op 11 september 2018 heeft bemonstering van het grondwater plaatsgevonden. De uitgevoerde boringen zijn beschreven in tabel 5. De onderzoekslocatie en de posities van de meetpunten zijn weergegeven in de situatietekening van bijlage 1.2.
