**Bodemonderzoek  
en saneringsplan  
Plantage 50  
Oude Wetering  
Gem. Kaag en Brassem  
ZH188400068**

Datum : 3 juni 2016  
Kenmerk : 1603J162/DBI/rap1  
Auteur : Dhr. D.D.C.A. Bijl  
Dhr. Ing. J. Keijzer

In opdracht van Van der Geest Oud Ade BV is een milieukundig bodemonderzoek verricht op en een deelsaneringsplan opgesteld voor de locatie Plantage 50 te Oude Wetering.

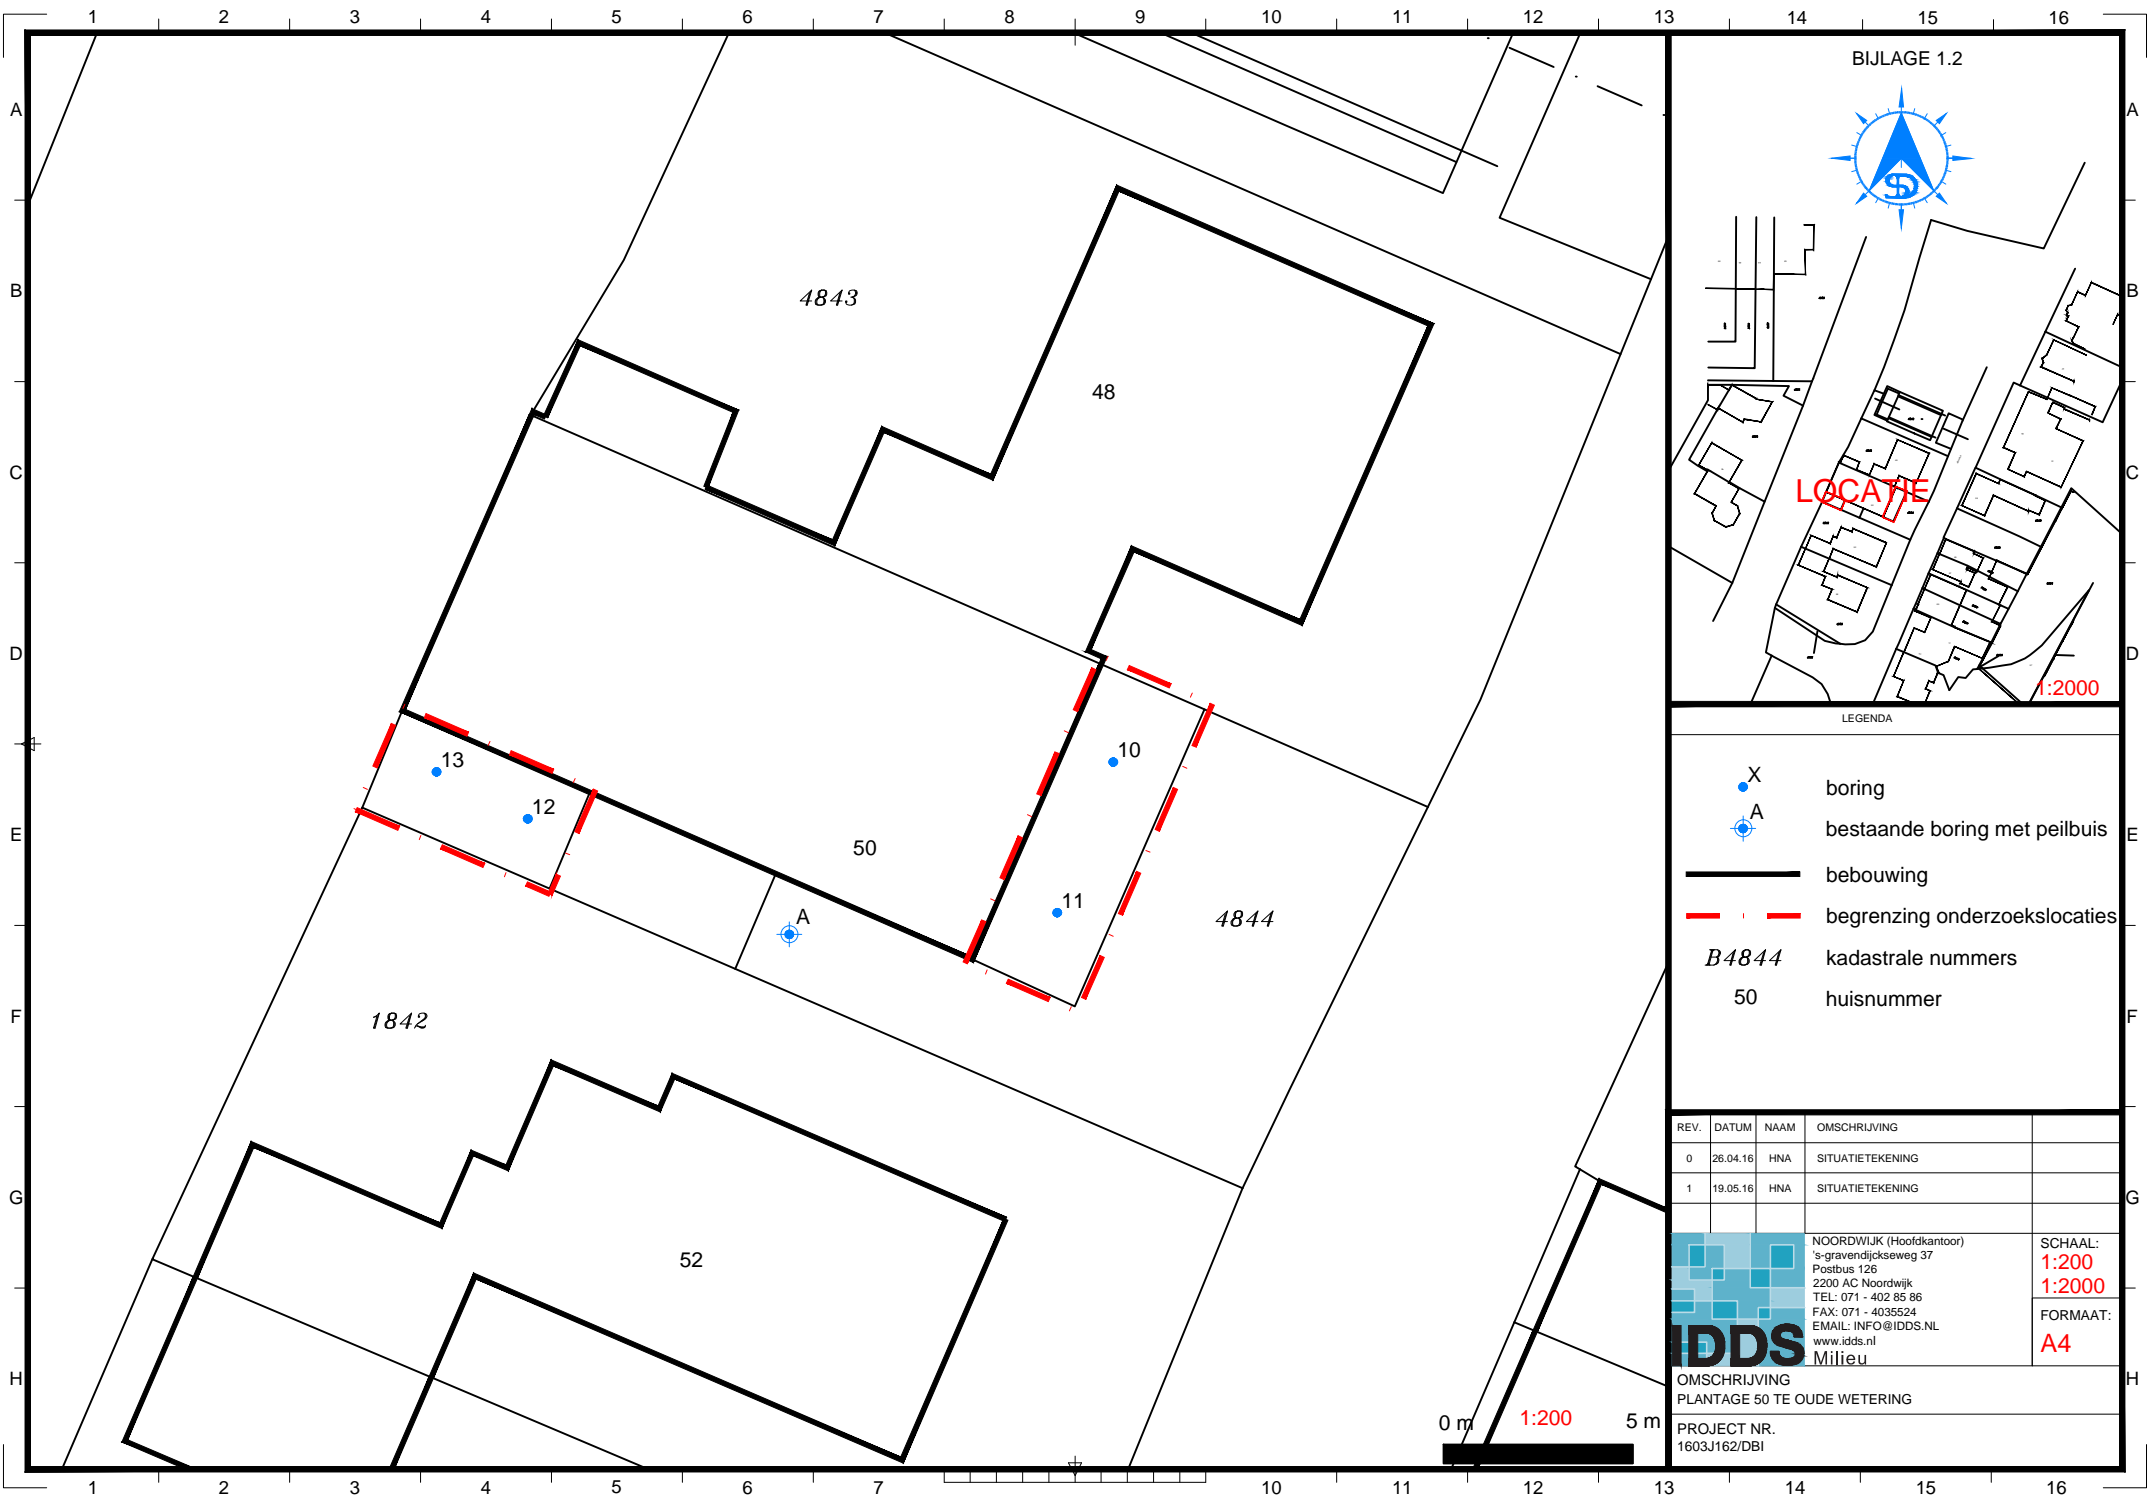
BIJLAGE 1.2

De veldwerkzaamheden zijn op 14 april 2016 uitgevoerd. Op 21 april 2016 heeft bemonstering van het grondwater plaatsgevonden. Op de onderzoekslocatie zijn een tweetal peilbuizen aanwezig, waarvan één is bemonsterd ten behoeve van de milieuhygiënische grondwaterkwaliteit. De uitgevoerde boringen zijn beschreven in tabel 3. De onderzoekslocatie en de posities van de meetpunten zijn weergegeven in de situatietekening van bijlage 1.2.
