**VERKENNEND BODEMONDERZOEK  
FLORAWEG 25  
TE ROELOFARENDSEVEEN**

**Rapport**

Kenmerk : 18.3413-A2  
Datum : 18 april 2018

Op de locatie Floraweg 25 te Roelofarendsveen is in opdracht van Livingstone Building Industry B.V. te Breda een verkennend bodemonderzoek uitgevoerd. Het onderzoek is uitgevoerd volgens de richtlijnen van de NEN 5740 / NEN 5707.

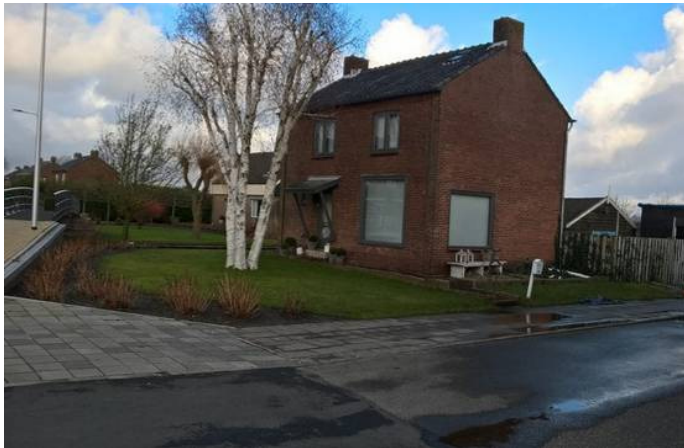
Tijdens de locatie-inspectie zijn op de locatie geen verdachte plekken in de vorm van verzakkingen, plaatselijke ophogingen of brandplaatsen waargenomen. Ook zijn op het maaiveld geen asbestverdachte materialen waargenomen. In bijlage 8 zijn foto's van de onderzoekslocatie opgenomen.

Foto 1: westelijk gedeelte locatie  
(vanaf zuidzijde)

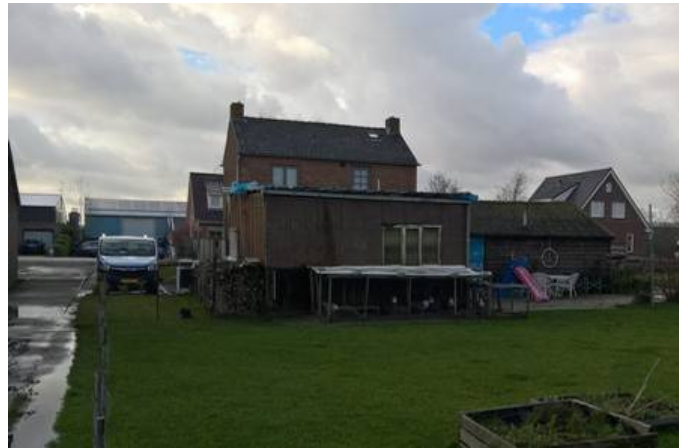
Foto 2: oostelijk gedeelte locatie  
(vanaf zuidoostzijde)

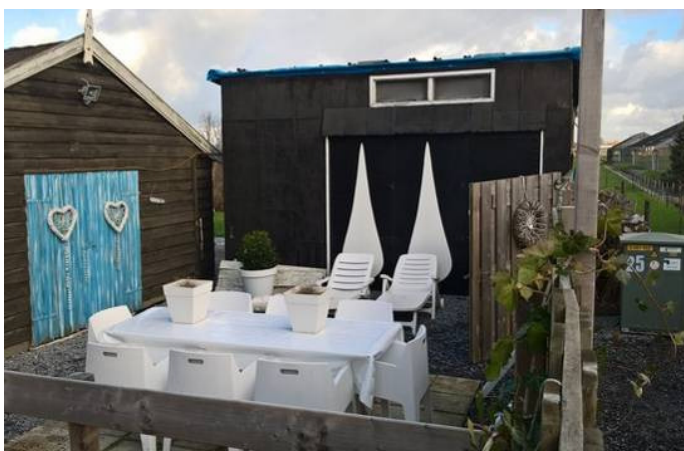
Foto 3: middengedeelte locatie / terras  
(vanaf zuidzijde)

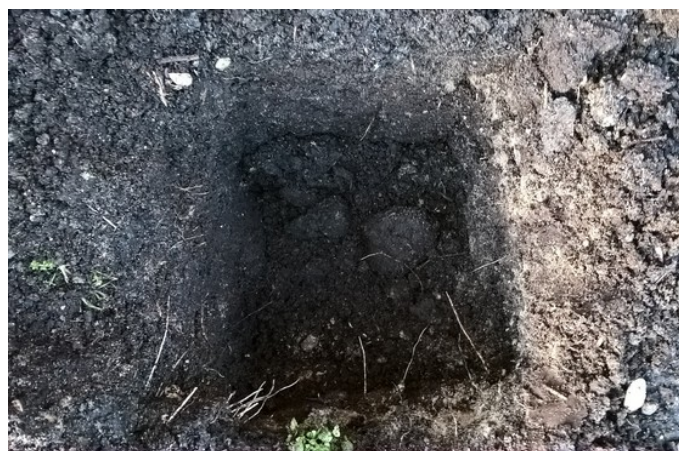
| Boring | Einddiepte (m -mv) | Traject (m -mv) | Waargenomen bijzonderheden |
|---|---|---|---|
| 1 * | 1,50 | 0,00 - 0,50 | zwak puinhoudend, sporen grind |

Foto 4: inspectiegat GT1

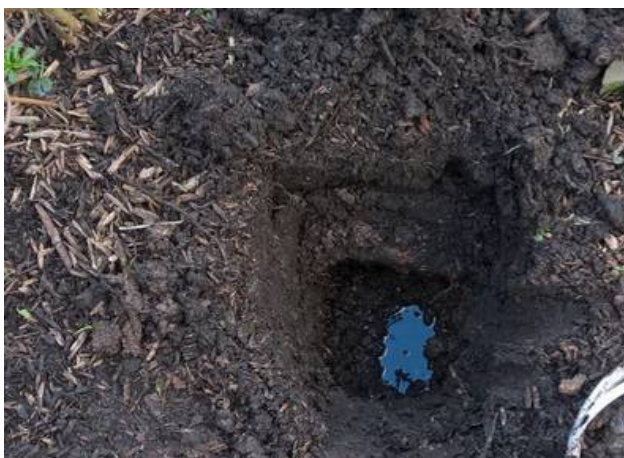
| Boring | Einddiepte (m -mv) | Traject (m -mv) | Waargenomen bijzonderheden |
|---|---|---|---|
| 3 * | 1,00 | 0,00 - 0,50 | zwak puinhoudend, sporen slakken, sporen hout |

Foto 5: inspectiegat GT3

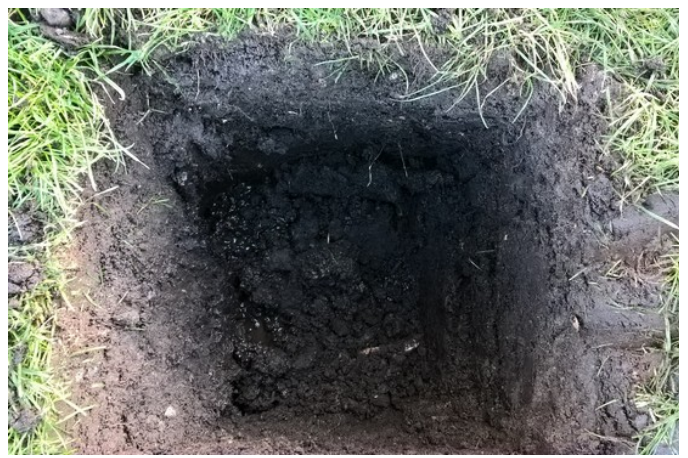
| Boring | Einddiepte (m -mv) | Traject (m -mv) | Waargenomen bijzonderheden |
|---|---|---|---|
| 5 * | 0,90 | 0,00 - 0,40 | matig puinhoudend |

Foto 6: inspectiegat GT5
