**RAPPORT**

Milieuhygiënisch vooronderzoek en  
verkennend bodemonderzoek  
Suyderbon II te Rijnsaterwoude

Kenmerk : 1808L762A/JHA/rap1  
Datum : 20 oktober 2018

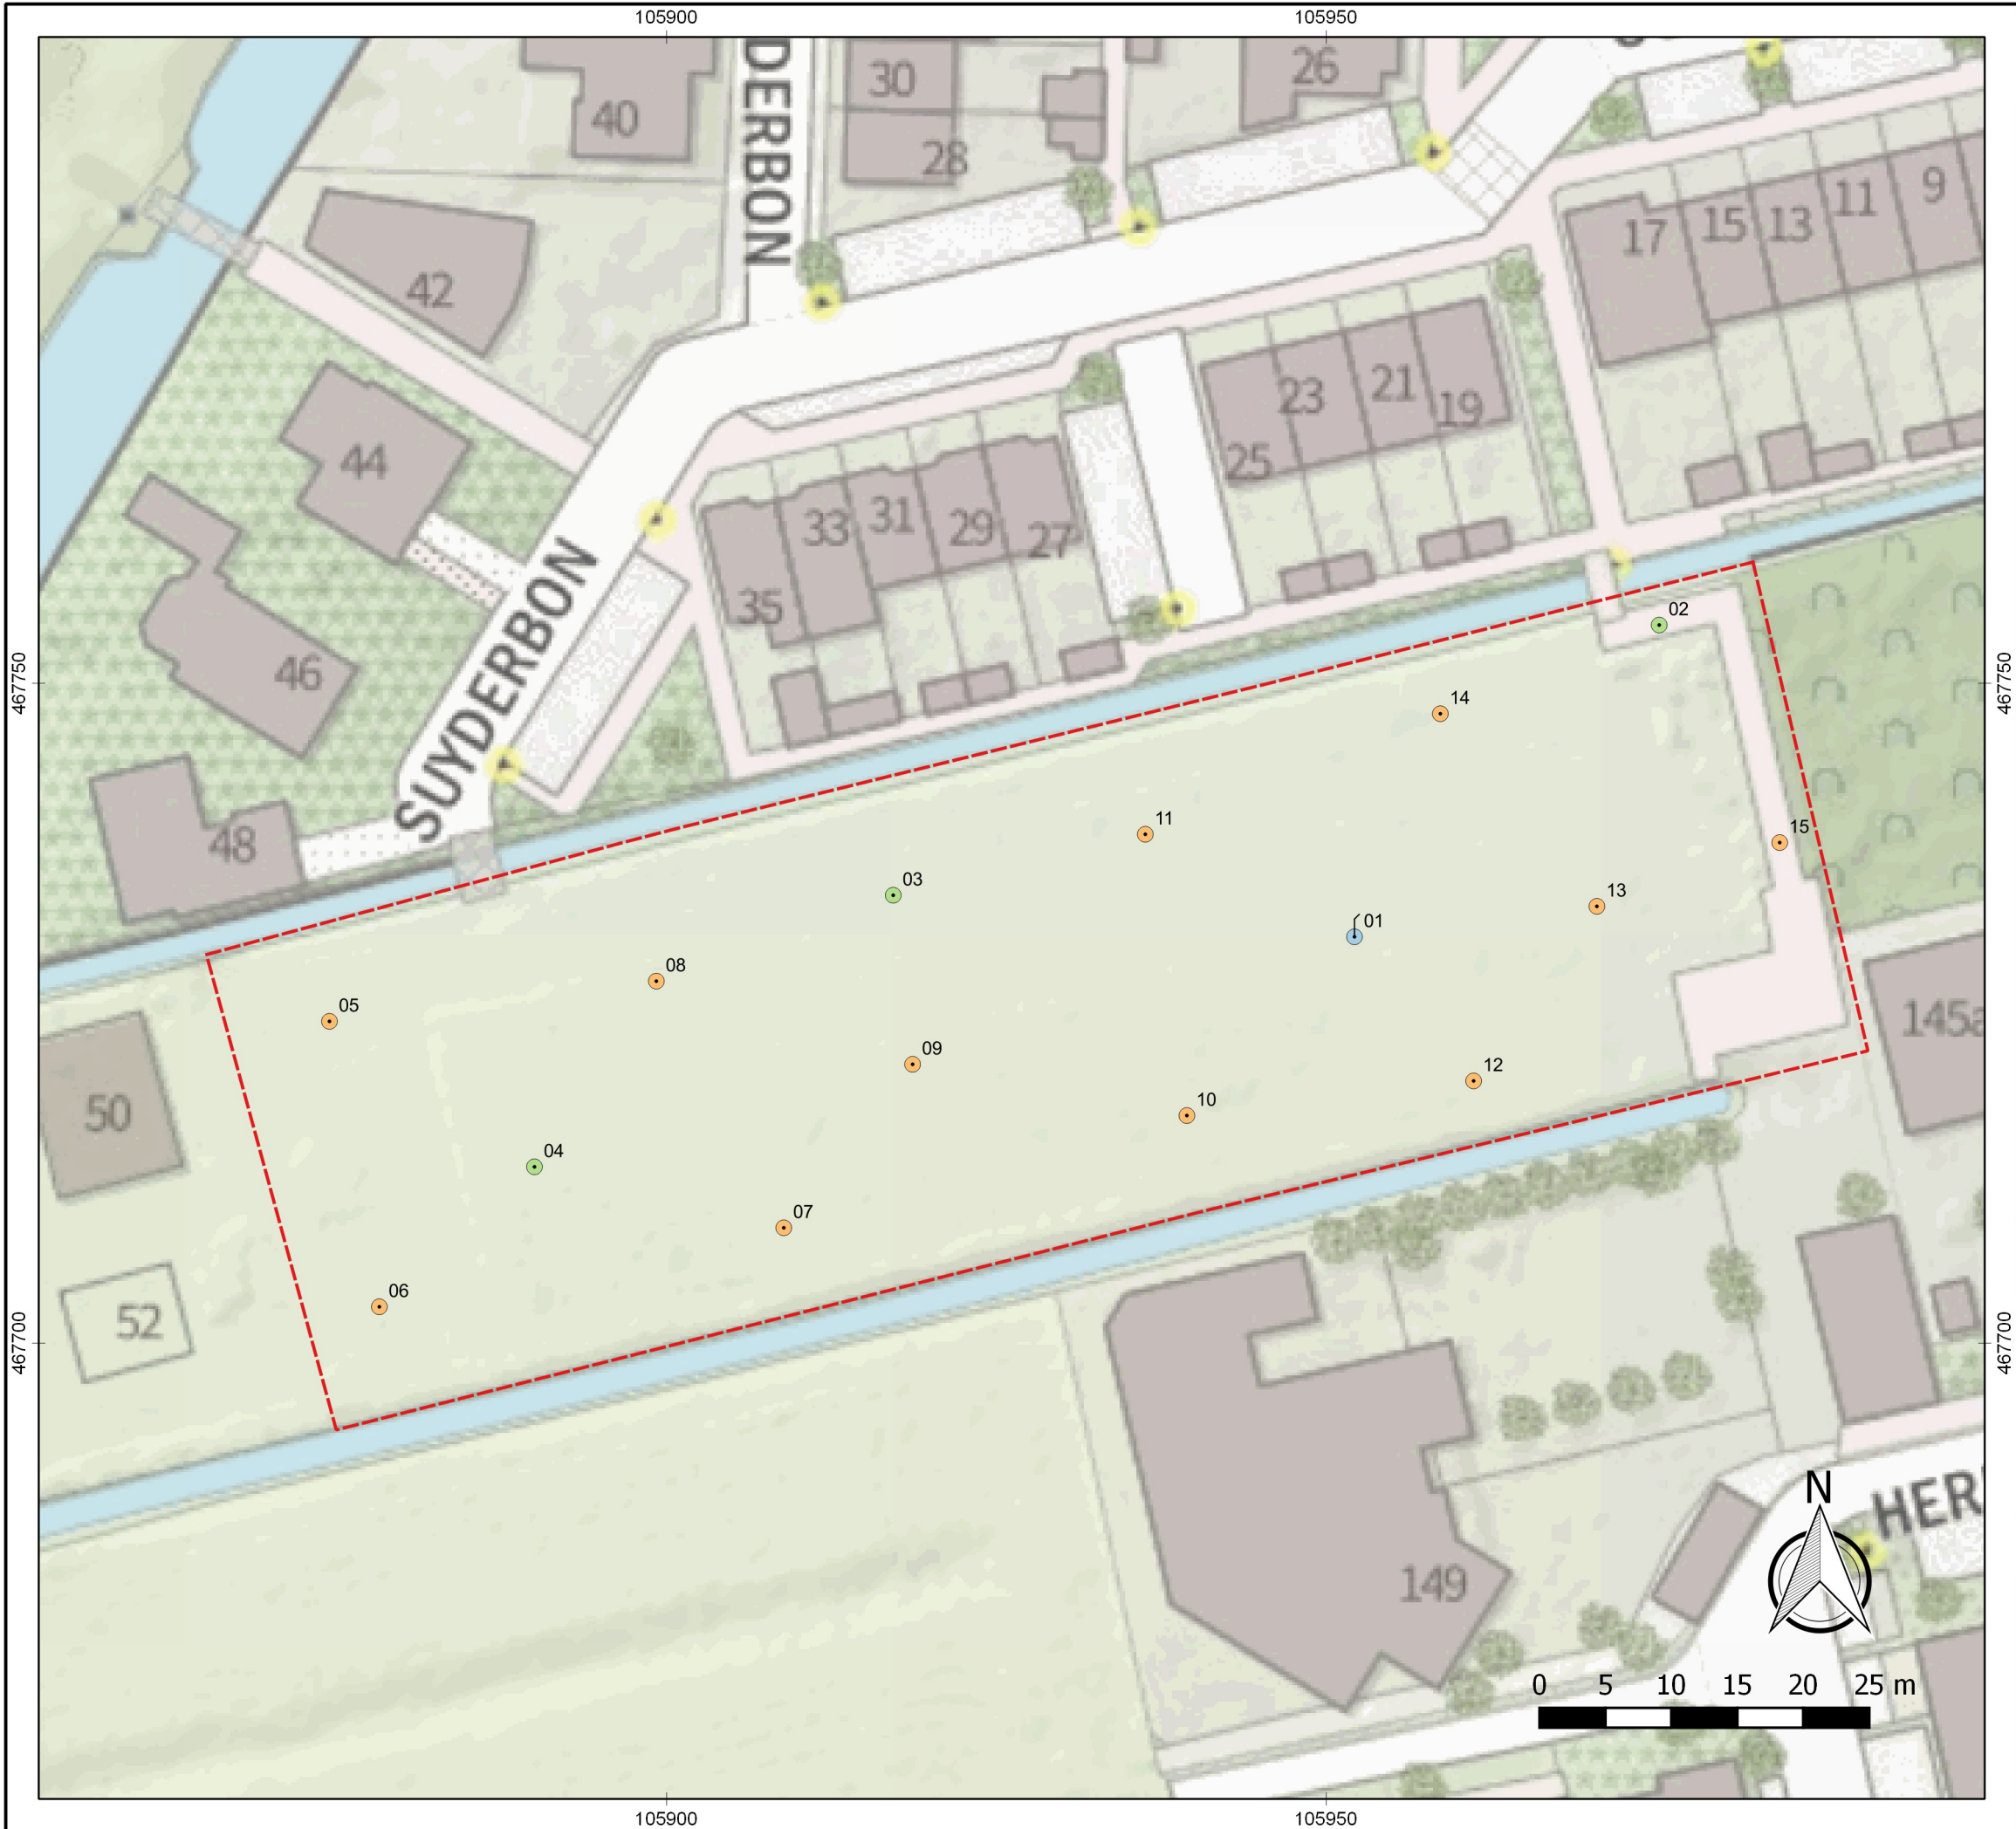
**BIJLAGE 3**  
SITUATIETEKENING

Een samenvatting van de tijdens het veldonderzoek uitgevoerde werkzaamheden is opgenomen in de navolgende tabel. De posities van de genoemde meetpunten zijn weergegeven op de situatietekening die in bijlage 3 is opgenomen.

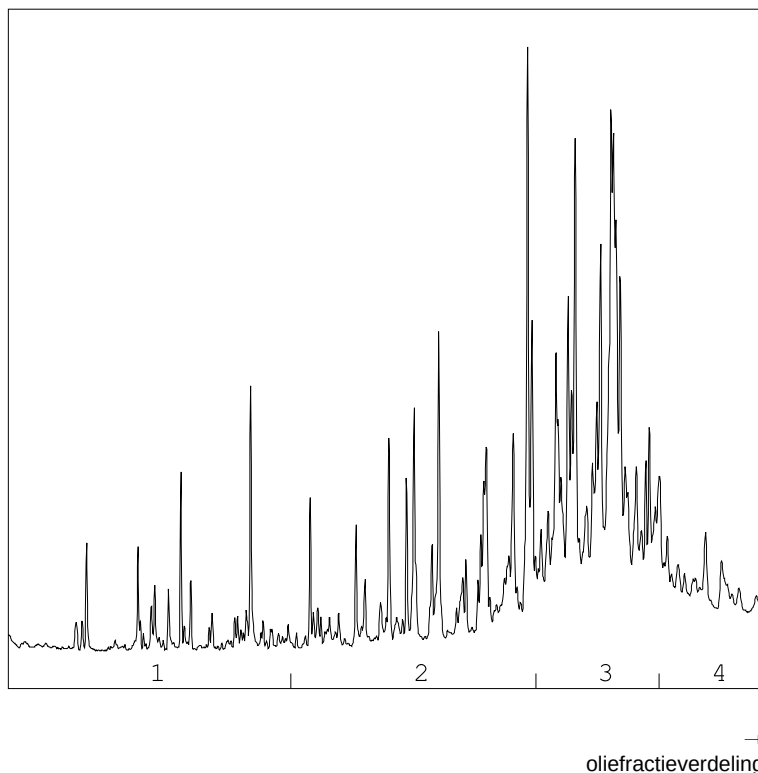
## OLIECHROMATOGRAM

Monstercode : 5789235  
Project omschrijving : 1808L762A-Suyderbon Rijnsaterwoude  
Uw referentie : MM01 02 (0-40) 05 (0-50) 06 (0-50) 15 (0-50)  
Methode : minerale olie (florisil clean-up)

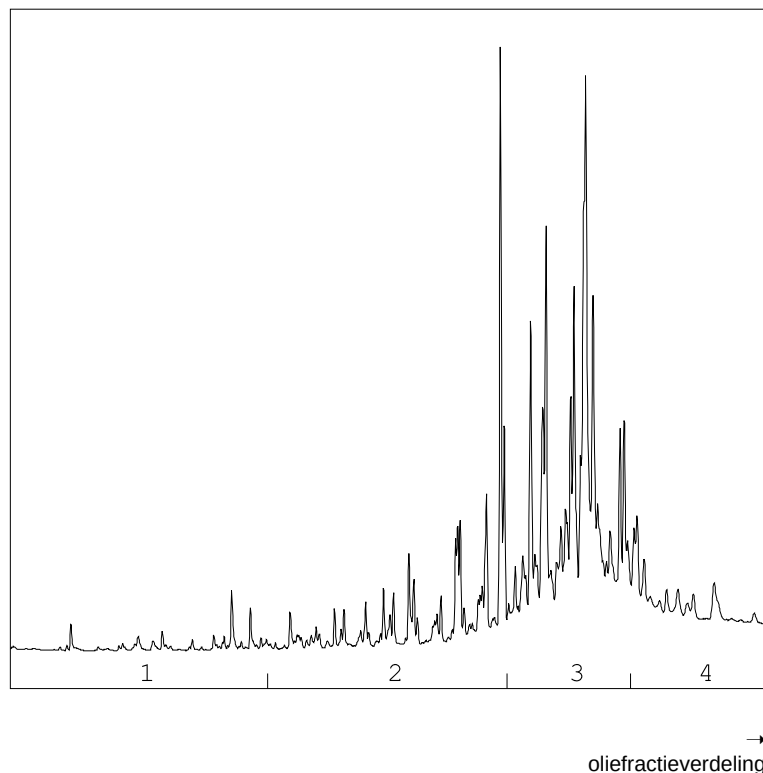
## OLIECHROMATOGRAM

Monstercode : 5789236  
Project omschrijving : 1808L762A-Suyderbon Rijnsaterwoude  
Uw referentie : MM02 03 (0-30) 04 (0-40) 07 (0-30) 10 (0-30) 13 (0-30) 14 (0-30)  
Methode : minerale olie (florisil clean-up)

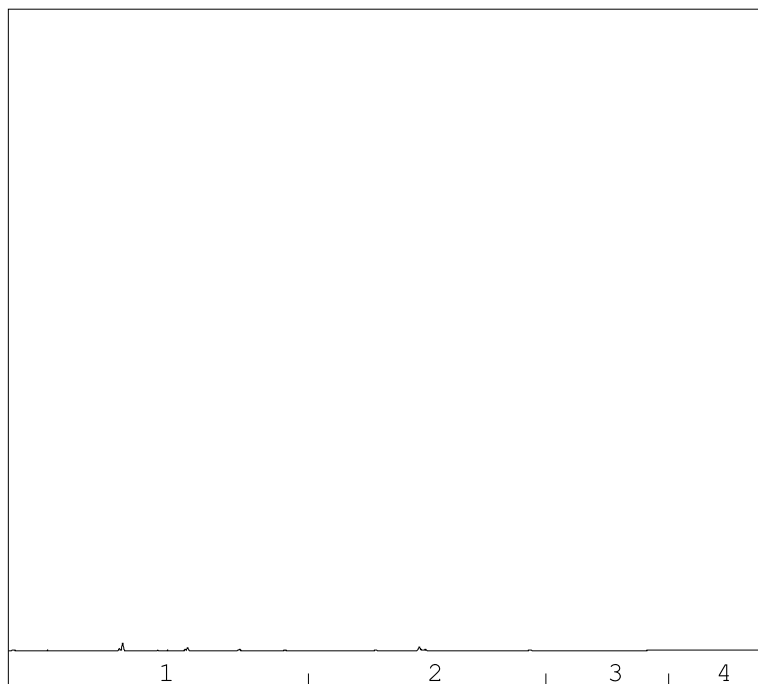
## OLIECHROMATOGRAM

Monstercode : 5795196  
Project omschrijving : 1808L762A-Suyderbon Rijnsaterwoude  
Uw referentie : 01-1-1 01 (150-250)  
Methode : minerale olie (florisil clean-up)

minerale olie gehalte: <50 µg/l
