## RAPPORT

Aanvullend bodemonderzoek  
Julianastraat 92-94 te Moerkapelle

Kenmerk : 1810L948/JHA/rap4  
Datum : 17 oktober 2019

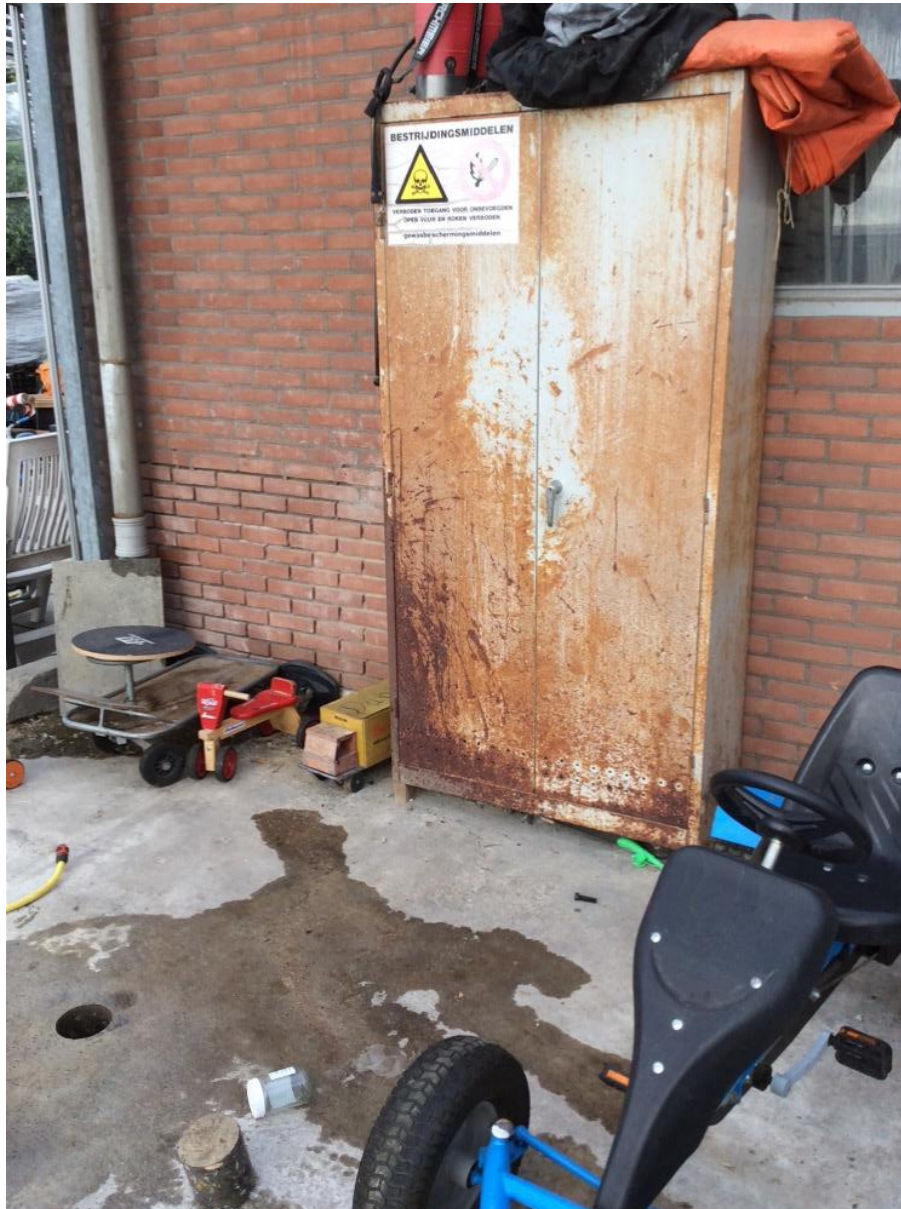
Op basis van de locatie-inspectie blijkt dat ter plaatse van boring 101 een bestrijdingsmiddelenkast is waargenomen, waar opslag van bestrijdingsmiddelen en chemicaliën plaatsvindt. De onderliggende bodem is verhard met beton.

Foto 5: meetpunt 101 (bestrijdingsmiddelenkast)
