**RAPPORT**  
**Verkennd bodemonderzoek**  
**Startebos fase III te Meijel**  
AM13212-1

**Opdrachtgever**  
BRO  
Industriestraat 94  
5931 PK TEGELEN

**Projectnummer**  
Aeres Milieu projectnummer AM13212-1

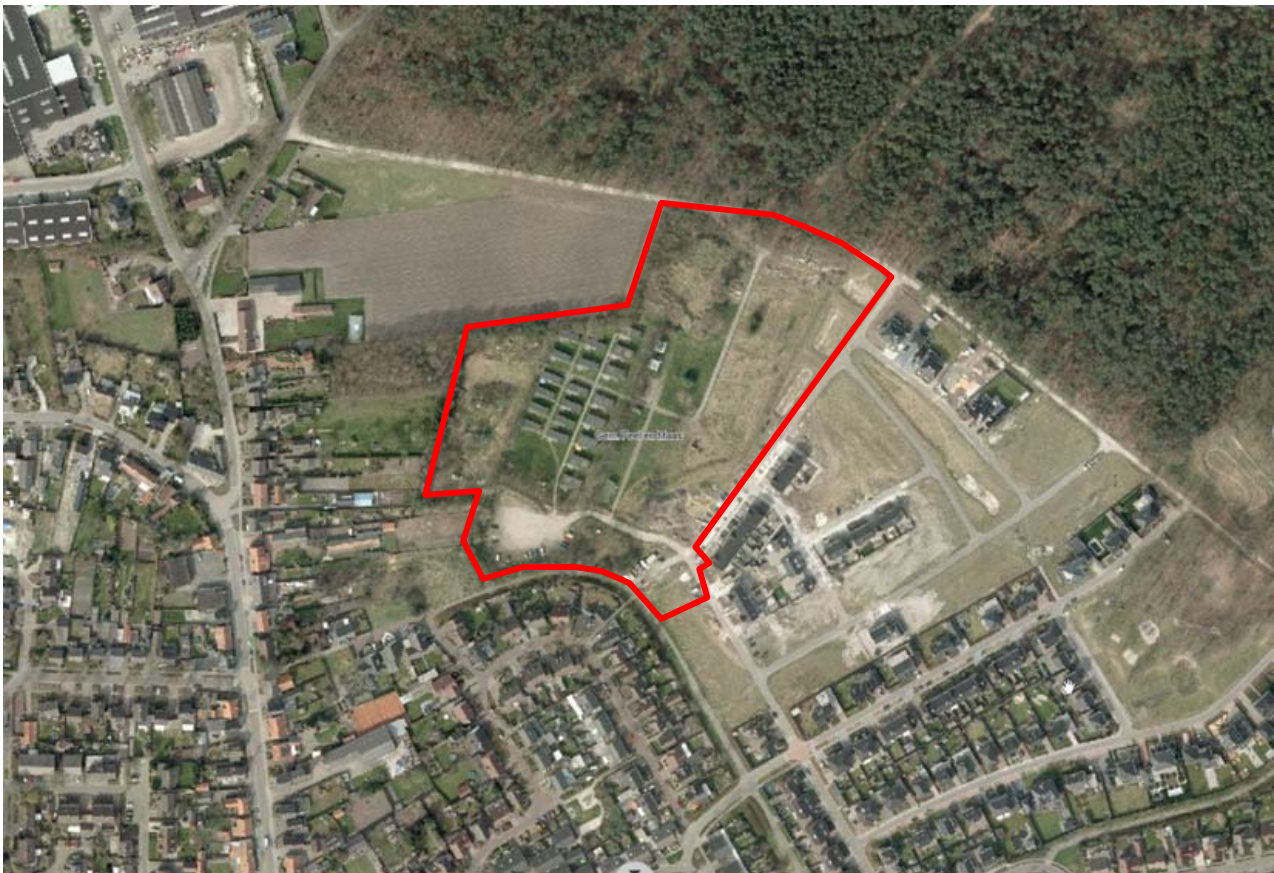
Figuur 1: globale begrenzing onderzoekslocatie (bron: BRO)

Op onderstaande luchtfoto is de globale begrenzing van de onderzoekslocatie weergegeven.

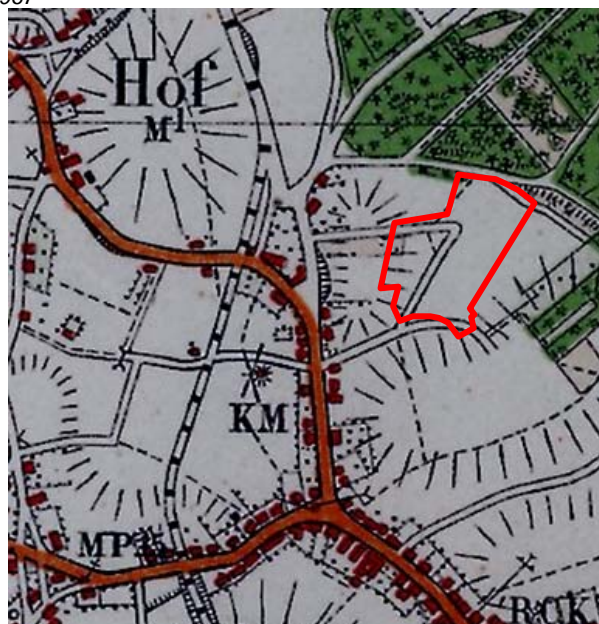
Figuur 2: geraadpleegde historische kaarten (bron: watwaswaar.nl)

Uit kaartmateriaal van de geraadpleegde historische kadastrale kaarten [www.watwaswaar.nl] is af te leiden dat de onderzoekslocatie in de periode omstreeks 1988 in gebruik was als camping. Daarvoor was de locatie onbebouwd. Op de topografische kaarten uit 1928 en 1958 is in het westelijk deel van de locatie een weg zichtbaar. Deze weg is op de topografische kaart uit 1967 verdwenen. De op de kaart uit 1988 zichtbare waterplassen zijn later gedempt.

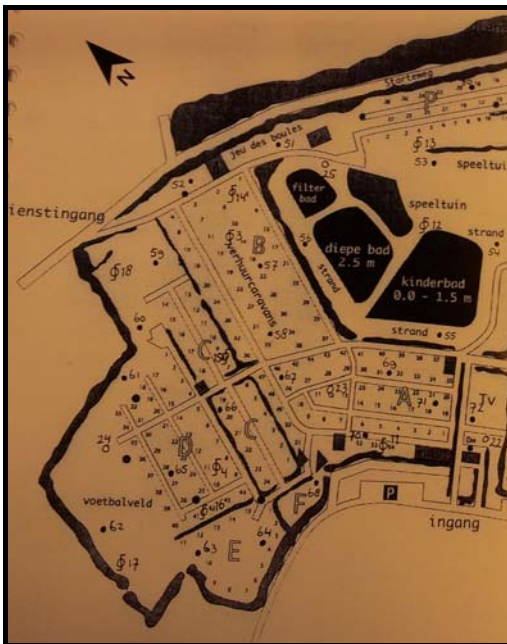
Figuur 3: Boorpuntlocaties uit het verkennend bodemonderzoek uit 2003

Dossiernummer	Bijzonderheden
246-249	<p>Verkennend bodemonderzoek Startebos te Meijel (Arcadis projectnummer 110501/ZF3/4T3/200776 d.d. november 2003. Zie figuur 3 voor een situatietekening met boorpuntlocaties. Conclusies van het onderzoek: bovengrond: plaatselijk licht verontreinigd met EOX en minerale olie grondwater: plaatselijk sterk verontreinigd met cadmium. Matig verontreinigd met zink en licht verontreinigd met chroom, zink, cadmium, nikkel en koper.</p>
326-333	<p>verkennend bodemonderzoek Startebos (ong.) te Meijel (Aelmans projectnummer E17556.02 d.d. januari 2008. Conclusies van het onderzoek: bovengrond: niet verontreinigd ondergrond: niet verontreinigd grondwater: sterk verontreinigd met zink, matig verontreinigd met cadmium en licht verontreinigd met chroom, koper, nikkel en xylenen De resultaten van het onderzoek vormen geen belemmering voor de toekomstige bestemming (oprichten woonhuis).</p>

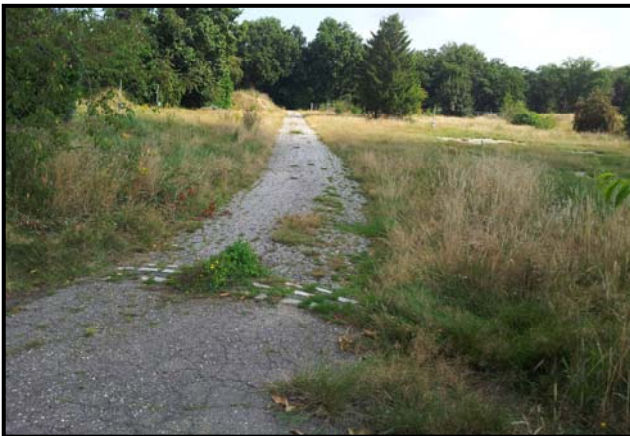
Het plangebied is gelegen ten noorden van de kern van Meijel. Het plangebied wordt aan de zuidzijde begrensd door de Starteweg en ten oosten door de Venakker, de overige zijden worden gevormd door de erfafscheidingen van belendende percelen (zie figuur 3). In de toekomstige situatie zullen ter plaatse nieuwe woningen worden gerealiseerd.

Figuur 3: Plangebied bij aanvang van de werkzaamheden in noordelijke richting.

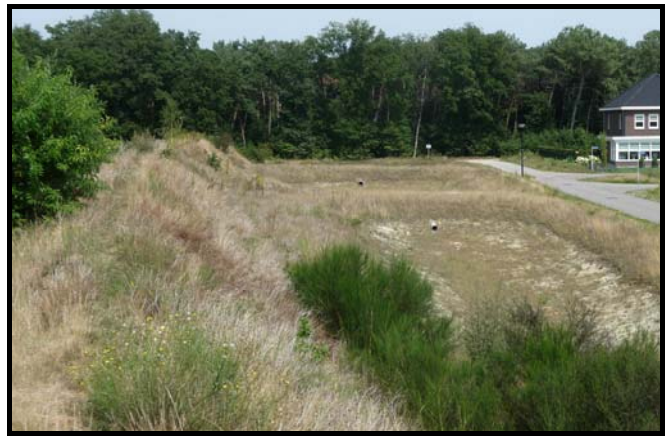
Gebleken is dat binnen de grenzen van de onderzoekslocatie enkele depots/wallen en wadi's aanwezig zijn. Het voormalig campingterrein wordt grotendeels omzoomd door een grondwal met een geschatte hoogte van 3 meter. Verder valt op dat het gebied direct ten noorden van het plangebied een sterk glooiend voorkomen heeft. Dit terwijl het plangebied vrijwel vlak is. Hierdoor bestaat het vermoeden dat het terrein in het verleden mogelijk geëgaliseerd is. In de noordoostelijke punt van de onderzoekslocatie is in het verleden een gedeelte van het filterbad (zie figuur 3) aanwezig geweest. Dit filterbad is niet meer aanwezig (gedempt).

Figuur 4: Gedeelte van de grondwal welke het voormalig Campingterrein omringd en de aanwezige wadi's

Ter plaatse van de onderzoekslocatie zijn diverse grondwallen en gronddepots aanwezig. Deze zijn niet in voorliggend verkennend bodemonderzoek betrokken. Voor het vaststellen van de milieuhygiënische kwaliteit van de grondwallen en gronddepots wordt geadviseerd een partijkeuring conform het Besluit Bodemkwaliteit uit te voeren (AP04 onderzoek).

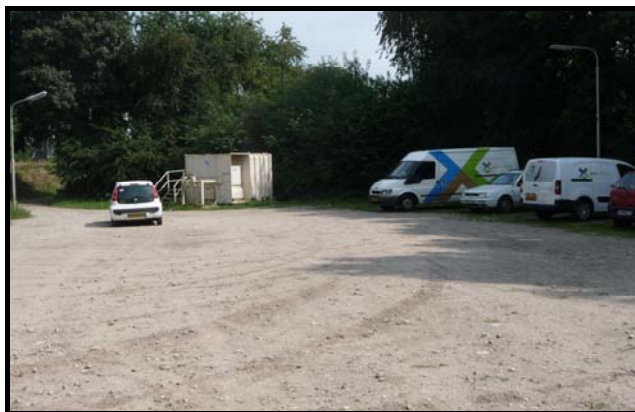
Tijdens de veldinspectie is op het maaiveld op een plaats, ter hoogte van de aanwezige halfverhardingslaag (met puingranulaat), (zie figuur 5) van de onderzoekslocatie asbestverdacht materiaal aangetroffen (zie figuur 6).

Figuur 5: Parkeerterrein met halfverhardingslaag

Bij de uitgevoerde veldinspectie is gebleken dat het parkeerterrein gesitueerd op het zuidelijk deel van de onderzoekslocatie en het weggetje naar het parkeerterrein toe zijn voorzien van een halfverhardingslaag, bestaande uit puingranulaat (zie figuur 5). Aangezien bij uitvoering van het vooronderzoek geen kwaliteitscertificaat is aangetroffen van dit puingranulaat dient de bodem ter plaatse van dit gedeelte van de onderzoekslocatie conform de NEN5707 als asbestverdacht te worden beschouwd. Geadviseerd wordt om ter plaatse van het parkeerterrein en de toegangsweg een verkennend onderzoek asbest in bodem uit te voeren. De milieuhygiënische kwaliteit van de aanwezige puingranulaat kan worden vastgesteld middels een uit te voeren samenstellingsonderzoek conform SIKB-BRL 1000, protocol 1002 (incl. asbestonderzoek).

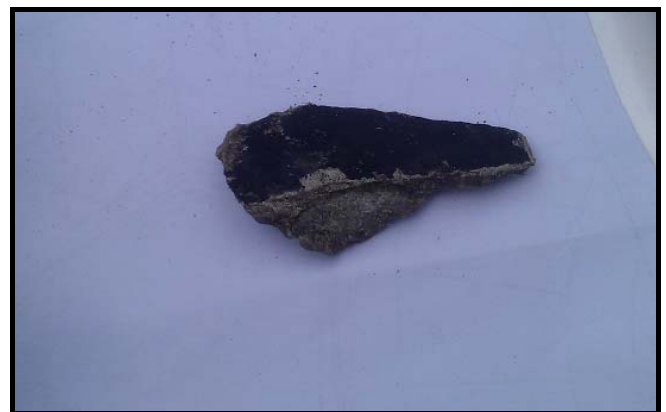
Figuur 6: Asbestverdacht (buis)materiaal. Aangetroffen ter hoogte van de aanwezige halfverhardingslaag

Er zijn, met uitzondering van het aangetroffen asbestverdacht stukje (buis)materiaal ter plaatse van het parkeerterrein geen waarnemingen gedaan welke wijzen op de aanwezigheid van bodemverontreinigingen of bronnen van verontreinigingen. Een uitgebreide fotoreportage van de onderzoekslocatie is opgenomen in bijlage 2.

Tijdens de uitvoering van de terreininspectie is ter plaatse van het parkeerterrein, welke is voorzien van een laag puingranulaat een asbestverdacht stukje (buis)materiaal aangetroffen (zie figuur 6). Ter plaatse van het overig terreindeel zijn zowel op het maaiveld als in het opgeboorde bodemmateriaal geen asbestverdachte materialen aangetroffen.

Uit het dossieronderzoek is gebleken dat (voor zover bekend) geen van de bovengenoemde activiteiten op de onderzoekslocatie hebben plaatsgevonden. Bij de uitgevoerde veldinspectie is gebleken dat het parkeerterrein gesitueerd op het zuidelijk deel van de onderzoekslocatie en het weggetje naar het parkeerterrein toe zijn voorzien van een halfverhardingslaag, bestaande uit puingranulaat (zie figuur 5). Aangezien bij uitvoering van het vooronderzoek geen kwaliteitscertificaat is aangetroffen van dit puingranulaat dient de bodem ter plaatse van dit gedeelte van de onderzoekslocatie conform de NEN5707 als asbestverdacht te worden beschouwd. Geadviseerd wordt om ter plaatse van het parkeerterrein en de toegangsweg een verkennend onderzoek asbest in bodem uit te voeren. De milieuhygiënische kwaliteit van de aanwezige puingranulaat kan worden vastgesteld middels een uit te voeren samenstellingsonderzoek conform SIKB-BRL 1000, protocol 1002 (incl. asbestonderzoek).
