HISTORISCH (BODEM)ONDERZOEK
(standaard)

Veldleeuwerik (ong.)

Koningslust

Kenmerk: 13241801H

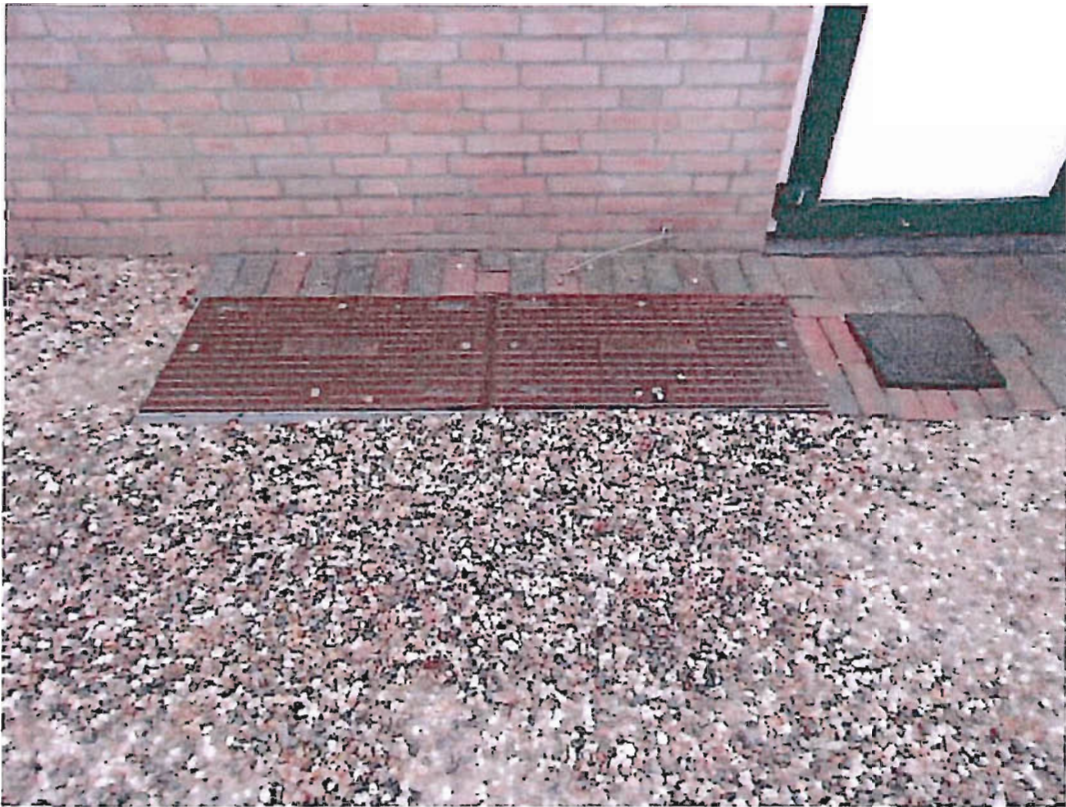
foto 3: vetafscheider ten westen van friture (gezien vanuit het zuidwesten, 29 januari 2013)

Op de locatie is in het verleden een vetafscheider ten westen van de café / zaal aanwezig geweest.

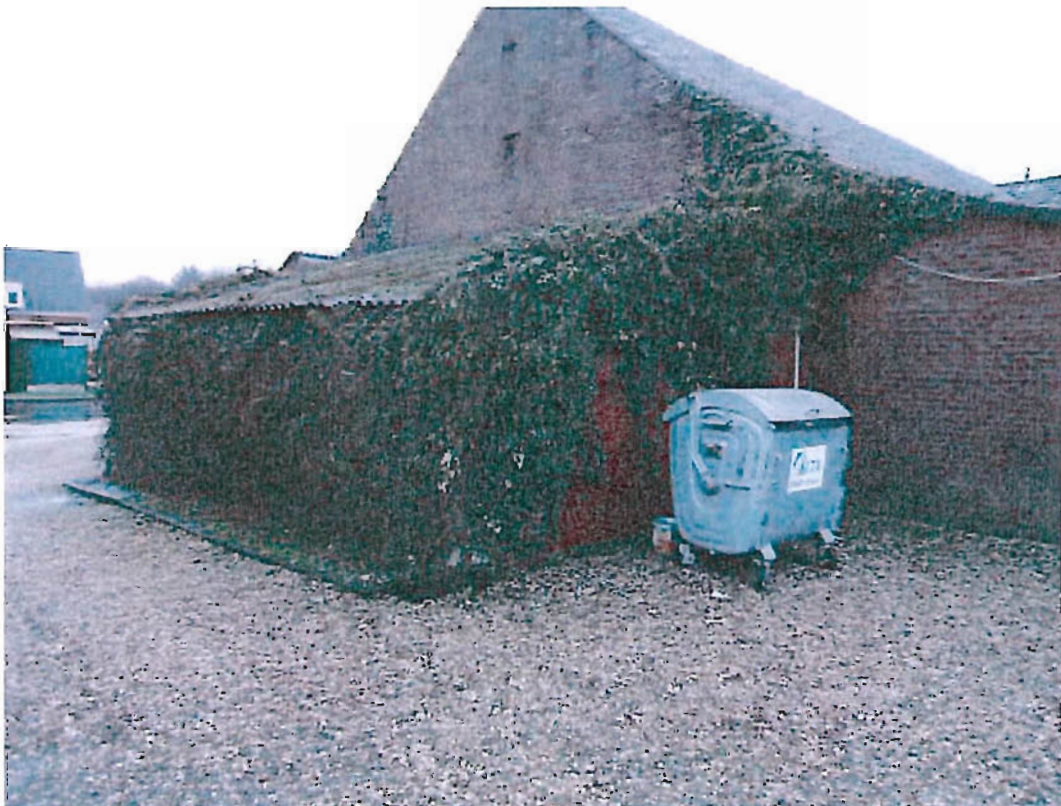
foto 6: berging met asbestverdachte golfplaten ten noordwesten van café / zaal (gezien vanuit het noorden, 29 januari 2013)

Op het terrein aan de Poorterweg 10 zijn de berging aan de noordwestzijde van de feestzaal, de zaal met berging ten westen van de café / zaal en de schuur voorzien van een dakbedekking van asbestverdachte golfplaten. Voor zover zichtbaar is de aanwezige bebouwing – aan de buitenzijde – voor het overige niet voorzien van asbestverdachte materialen. Tijdens de terreininspectie zijn geen grote beschadigingen aan de asbestverdachte golfplaten waargenomen en op het maaiveld rondom de betreffende bebouwing zijn geen asbestverdachte materialen aangetroffen. Aangenomen mag worden dat het gebruik van asbestverdachte golfplaten niet heeft geleid tot een verontreiniging van de bodem met asbest.

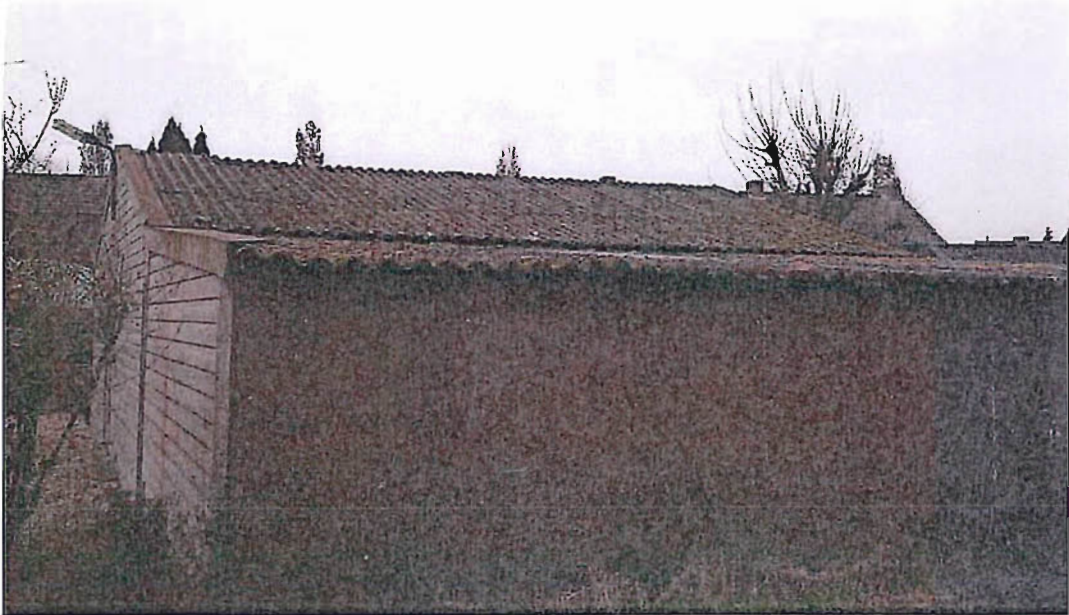
foto 7: asbestverdachte golfplaten op zaal / berging (gezien vanuit het noordwesten, 19 februari 2013)

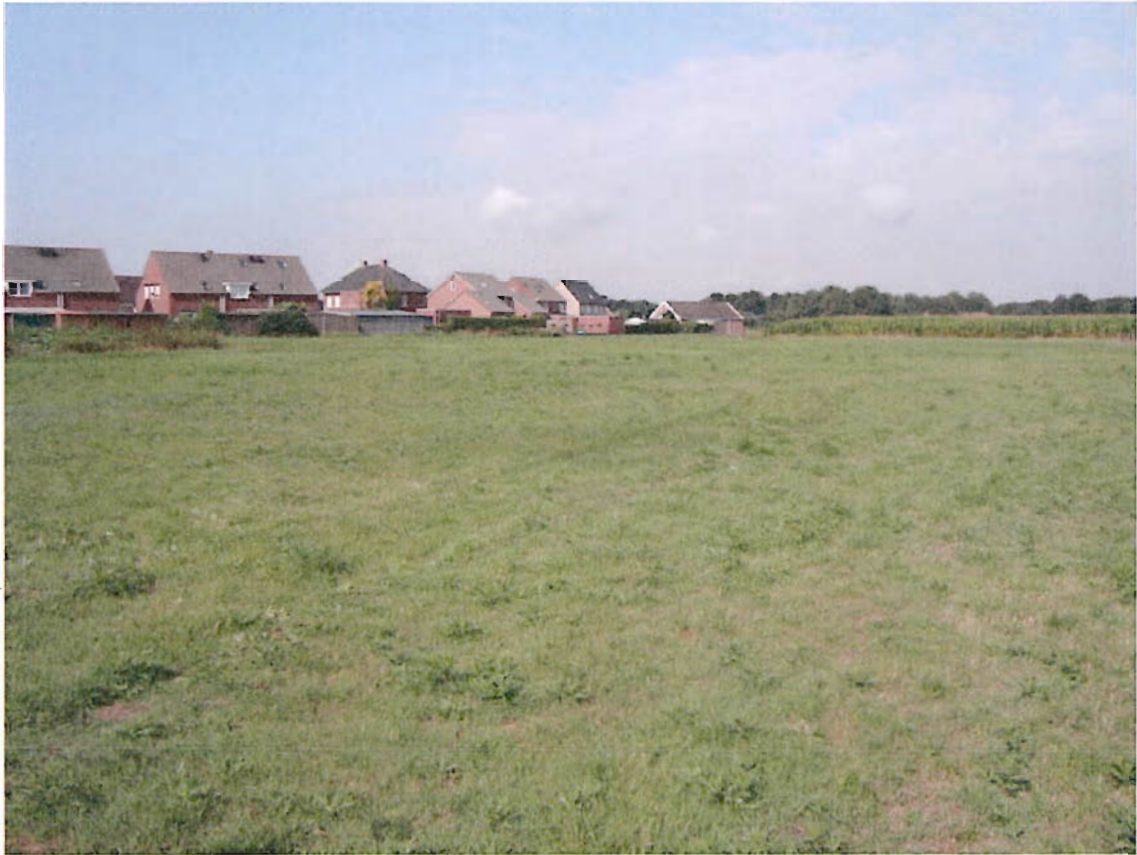
Foto 1: braakliggend terrein en de woningen met tuin aan de Veldleuwerik (gezien vanuit het zuidoosten, 15 augustus 2013)

De onderzoekslocatie betreft grotendeels een braakliggend terrein dat begroeid is met gras. Op het zuidwestelijke deel van de onderzoekslocatie bevinden zich enkele woningen met bergingen en tuinen welke omstreeks 2005 zijn gebouwd (Veldleeuwerik 1 t/m 11 (oneven nummers)).

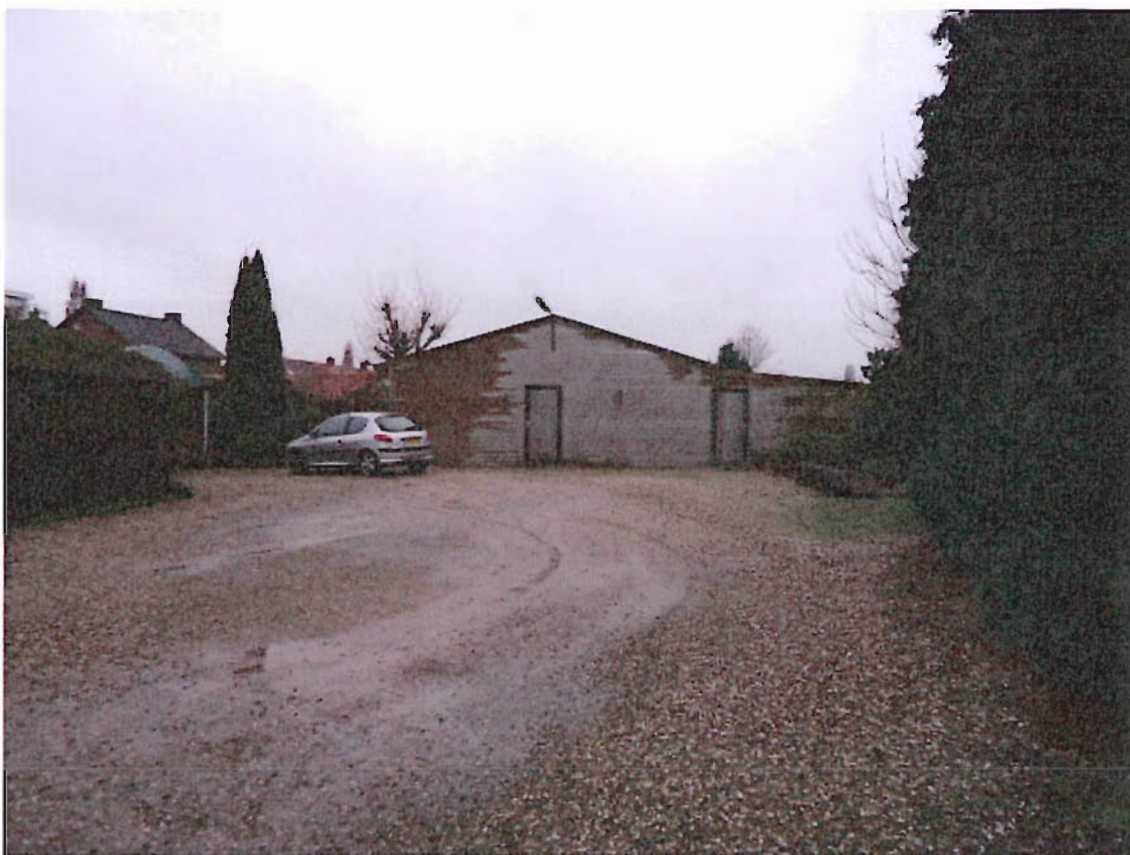
Foto 3: parkeerterrein behorende bij café / zaal aan Poorterweg 10 (gezien vanuit het noordoosten, 29 januari 2013)

Uit een in 2008 uitgevoerd verkennend bodemonderzoek (HMB B.V., kenmerk: 08252702A, 31 december 2008) blijkt dat ter plaatse van enkele boringen - verspreid over de parkeerplaats bij de Poorterweg 10 - sporen puin of baksteen zijn aangetroffen. Gezien de zeer geringe hoeveelheid baksteen en puin en de samenstelling van het aangetroffen puin, is het niet aannemelijk dat de bodem ter plaatse noemenswaardig verontreinigd is met asbest. Daarnaast is ter plaatse van enkele boringen een puinhoudende funderingslaag aangetroffen. Van het funderingsmateriaal zijn geen kwaliteitsgegevens achterhaald kunnen worden, zodat niet kan worden uitgesloten dat het funderingsmateriaal asbesthoudend is. Er zijn verder geen aanwijzingen verkregen voor de aanwezigheid van asbest in de bodem van de locatie.
