**RAPPORT**  
**Vooronderzoek NEN 5725**  
**Steegstraat 26 te Meijel**  
AM13212-3

**Opdrachtgever**  
BRO  
Industriestraat 94  
5931 PK TEGELEN

**Projectnummer**  
Aeres Milieu projectnummer AM13212-3

In opdracht van BRO heeft Aeres Milieu in augustus 2013 een vooronderzoek uitgevoerd conform NEN5725 voor de locatie Steegstraat 26 te Meijel. De locatie is bekend als plangebied 'Meijel Oost, fase 1A, 1B en 2'.

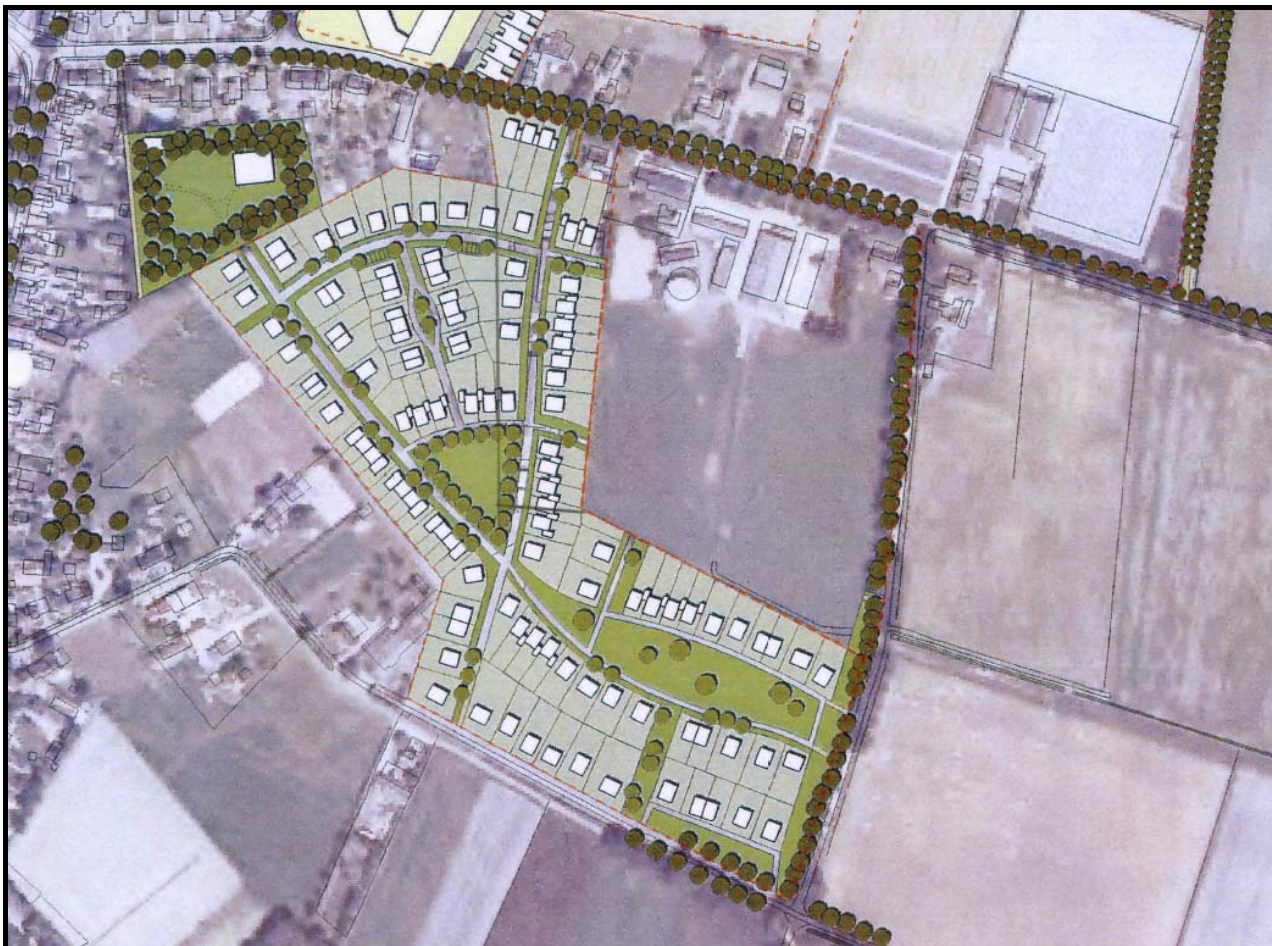
Figuur 4: concept inrichtingsschets

De onderzoekslocatie zal in de toekomst worden bebouwd met woningen. In figuur 4 is een concept inrichtingsschets opgenomen.

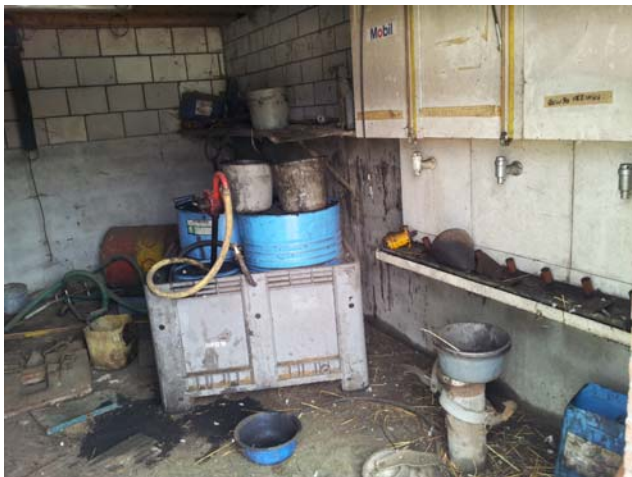
Foto 3

In de werkplaats is een oliebar aanwezig en er staan enkele vaten met een pompinstallatie. Op de betonvloer zijn morsvlekken zichtbaar (zie foto 3 in bijlage 2). Ter plaatse van het verharde buitenterrein is een bezinkput aanwezig (zie foto 4 in bijlage 2). Ter plaatse van het onverharde buitenterrein ligt een depot met stenen (zie foto 8 in bijlage 2) en een depot met bouw en sloopafval (zie foto 7 in bijlage 2). Het woonhuis (huisnr. 26) behoort niet tot de onderzoekslocatie. Een fotoreportage van de onderzoekslocatie is opgenomen in bijlage 3.

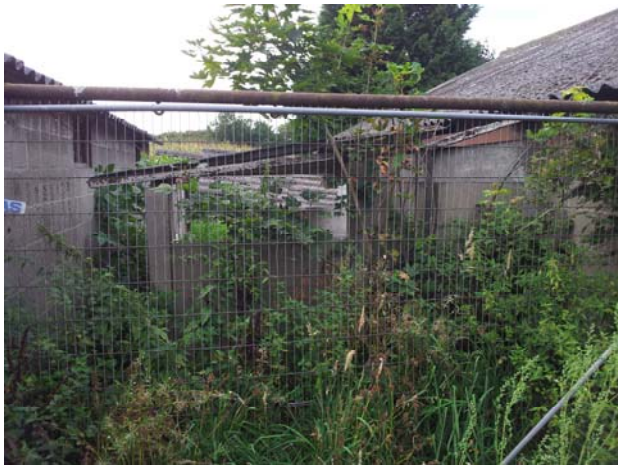
Foto 13

Door Inpijn-Blokpoel is in juli 2007 een asbestinventarisatie uitgevoerd ter plaatse van alle opstallen, met uitzondering van het woonhuis (projectnummer AS0494). Aanleiding van het onderzoek vormt de voorgenomen sloop. Tijdens dit onderzoek is op diverse locaties, zowel in pandig als uitpandig (dakbedekking van de stallen), asbesthoudende materialen aangetroffen. De dakbedekking verkeerd op enkele locaties in slechte en verweerde staat (zie foto 13 in bijlage 2).

Op basis van de hierboven genoemde asbestinventarisaties en de bevindingen tijdens het uitgevoerde locatiebezoek dient de locatie asbestverdacht te worden beschouwd. Geadviseerd wordt om een asbestonderzoek in grond conform de NEN 5707 uit te voeren.
