**Verkennd bodemonderzoek  
Fortressenlaan - Museumlaan  
Zwartsluis**

Datum rapport: april 2014

Projectnummer: 2014.074

Project:  
**Fortessenlaan -  
 Museumlaan  
 Zwartsluis**

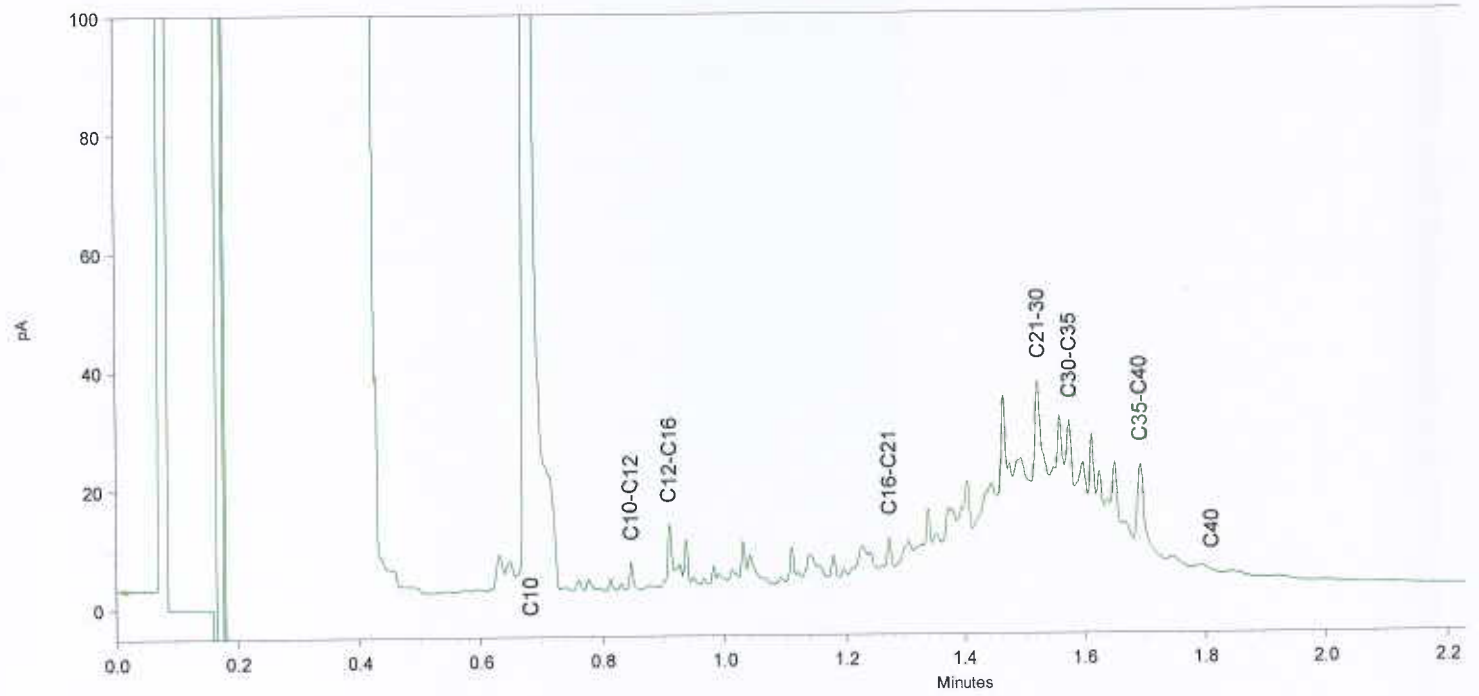
# Chromatogram TPH/ Mineral Oil

Sample ID.: 8005734  
Certificate no.: 2014025659  
Sample description.: mp 2,3, 10 t/m 12 (0-50)

Uit de analyseresultaten blijkt dat in de bovengrond (0-0,5 m -mv) een PAK-, kwik-, en minerale olie gehalte is gemeten dat de desbetreffende achtergrondwaarde overschrijdt. In de ondergrond (0,5-1,5 m -mv) overschrijdt het kwik en PAK gehalte de desbetreffende achtergrondwaarde.

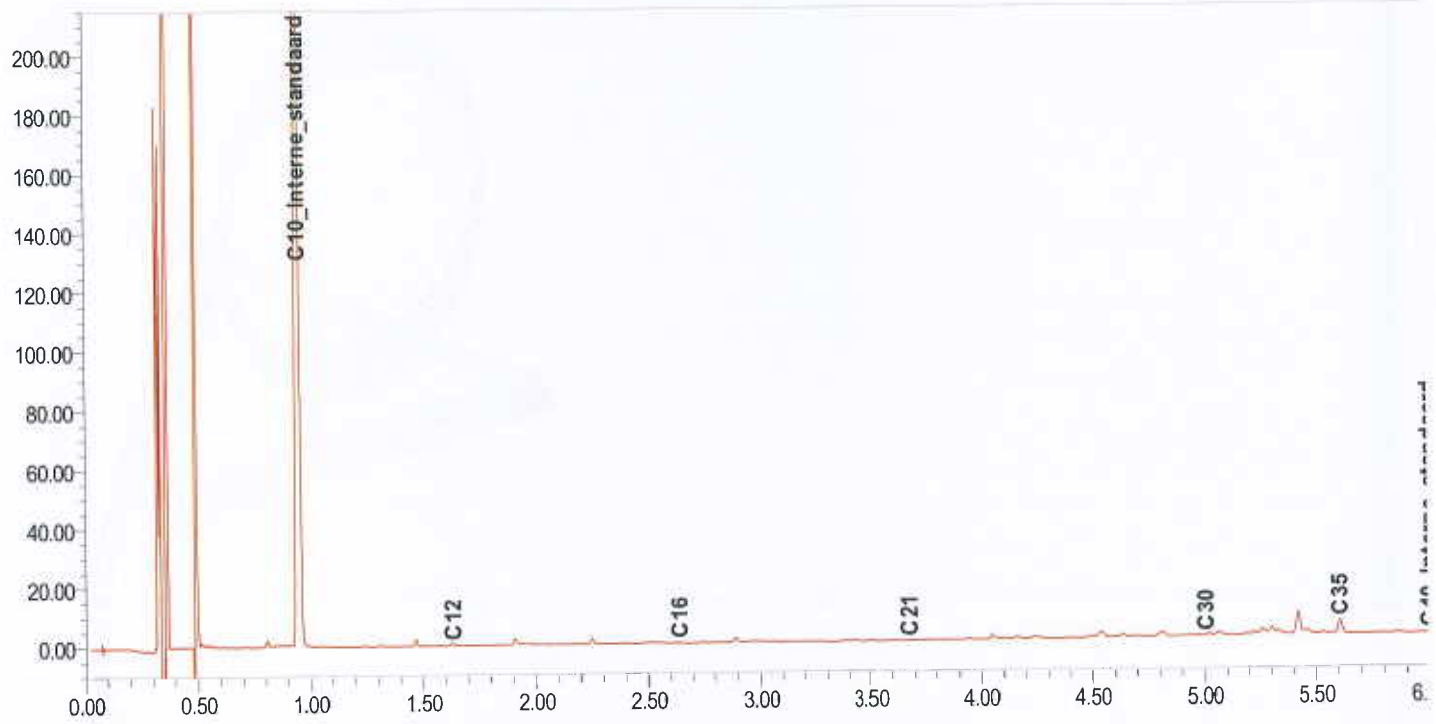
# Chromatogram TPH/Mineral Oil

Sample description.: mp 1, 13 t/m 16 (0-100)
