Onderwerp: **verkennend milieukundig bodemonderzoek  
volgens NEN-5740  
Kamperzeedijk nr. 93 t/m 97 te Genemuiden**

Projectnummer: **14-M7096**

Opdrachtgever: **BJZ.nu**

Datum: **27 november 2014**

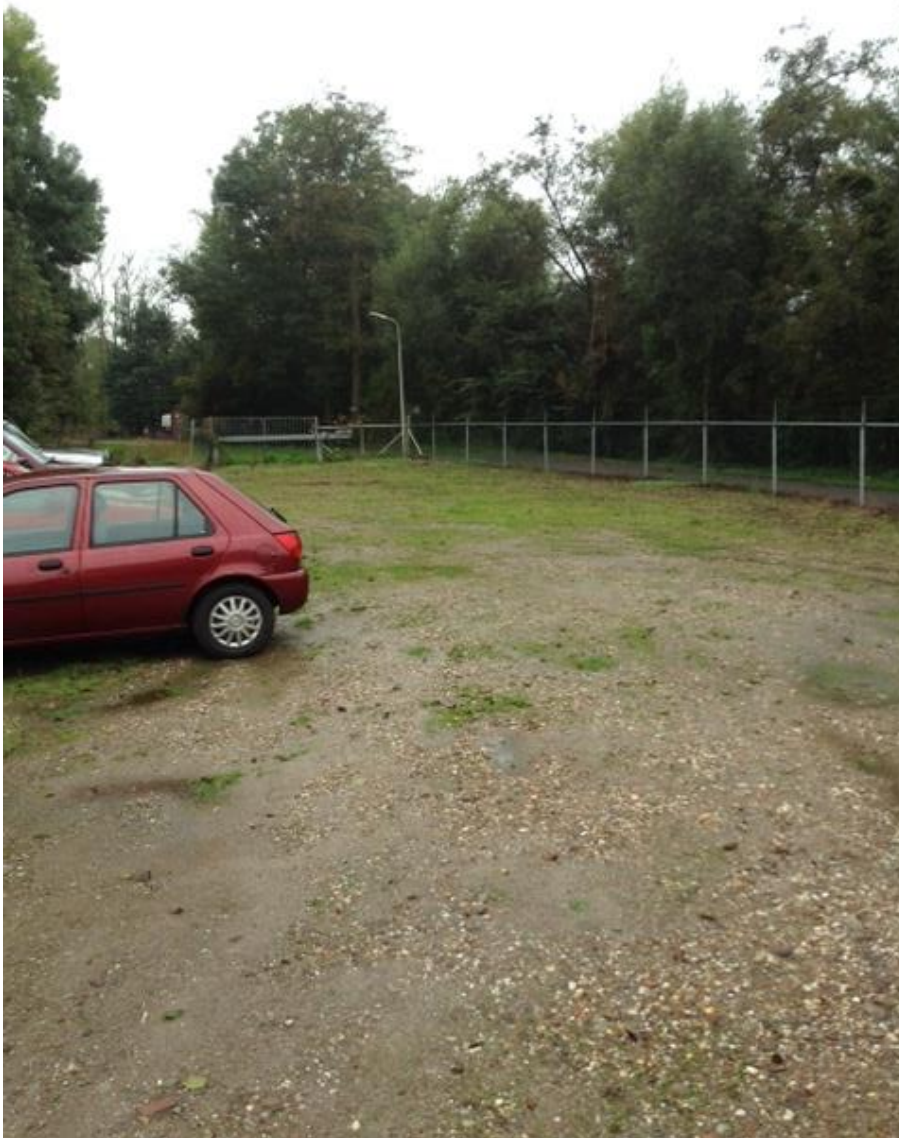
Foto 2: met puin verharde deel van de parkeerplaats occasions

- Een deel van de parkeerplaats behorende tot Kamperzeedijk 89 is verhard met gebroken puin. Tussen de grasstrook aan de westzijde van de onderzoekslocatie en de parkeerplaats loopt een met asfalt verhard pad. Delen van de onderzoekslocatie zijn verder voorzien van betontegels- en betonklinkers.

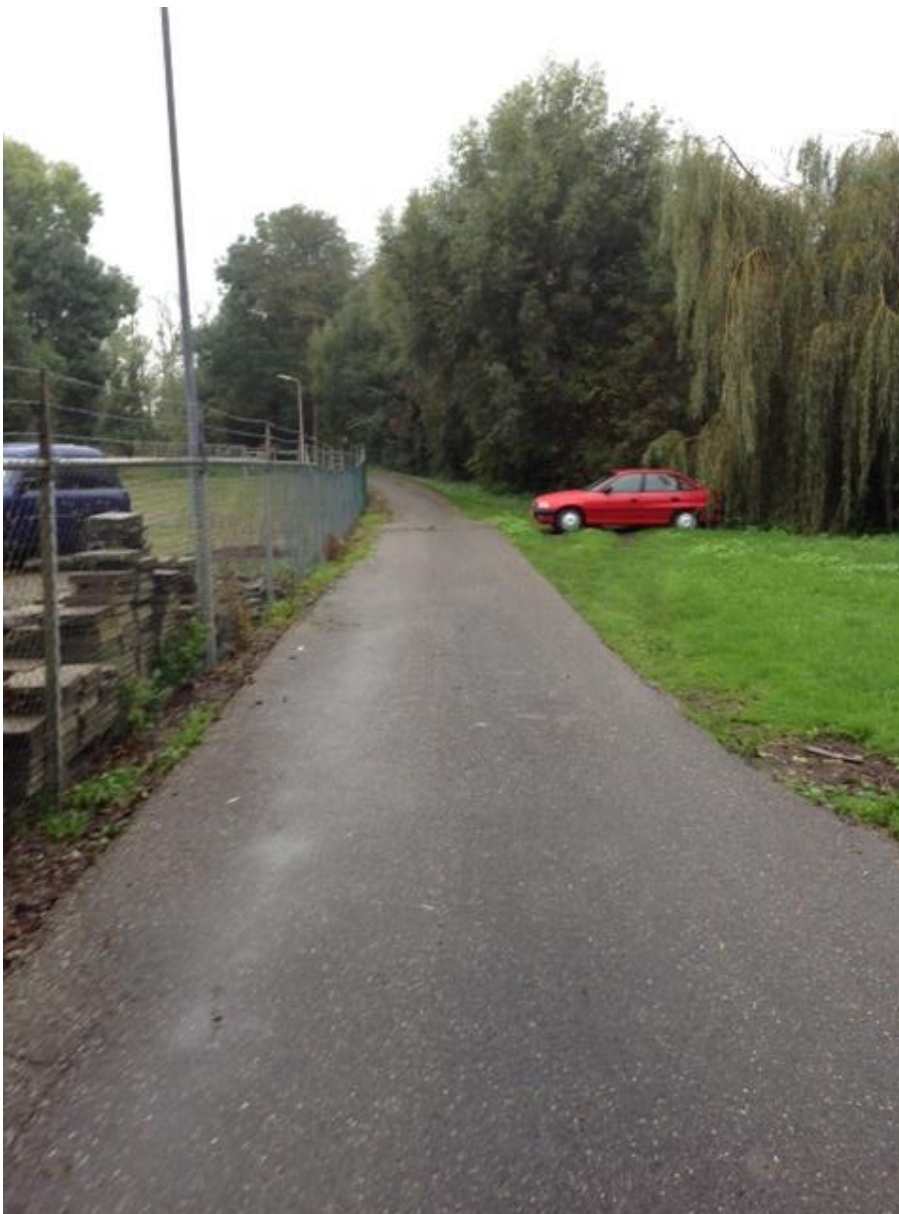
Foto 4: met asfalt verharde toegangsweg

Tussen de grasstrook en de parkeerplaats loopt een met asfalt verhard pad.

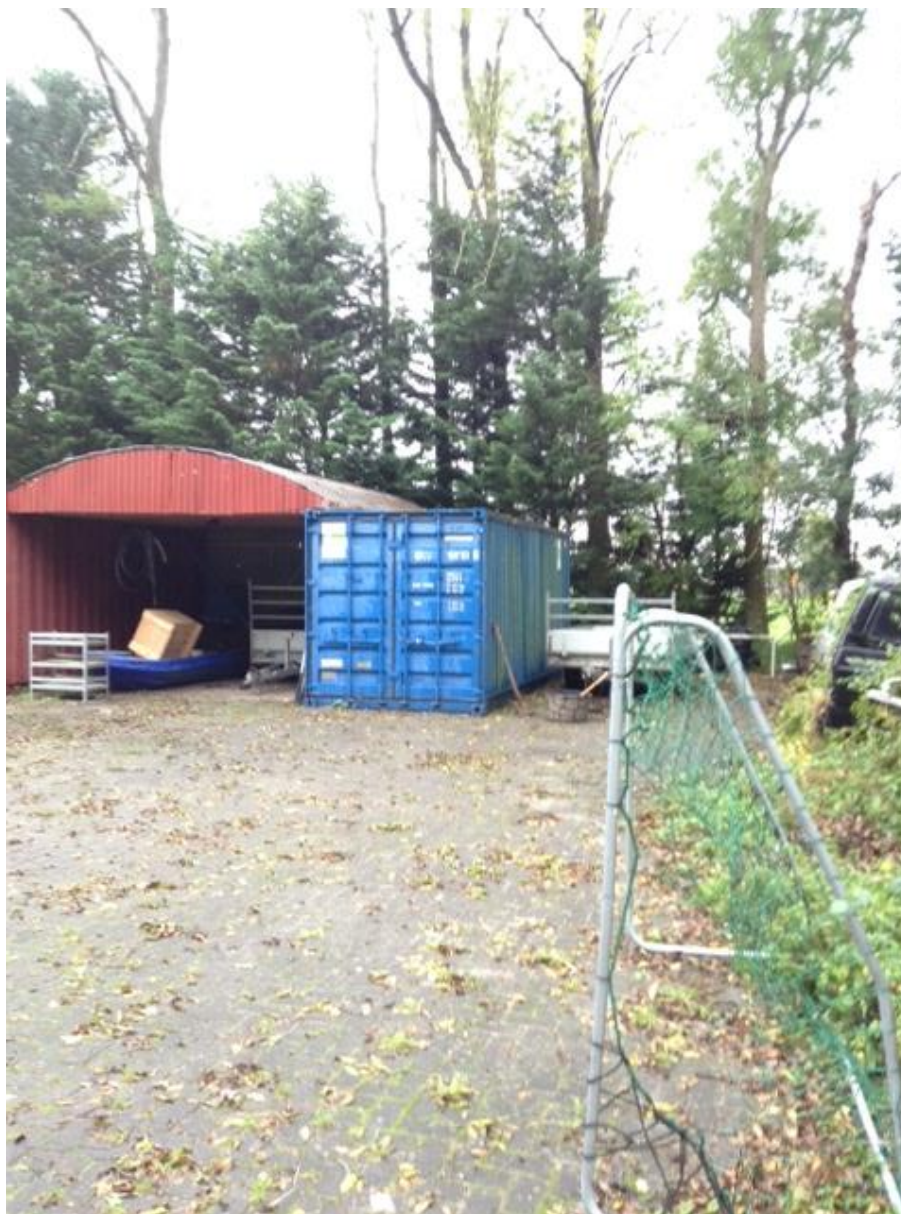
Foto 5: romneyloods op het zuidelijk deel van de onderzoekslocatie

Op het zuidelijk deel van de onderzoekslocatie bevindt zich een romneyloods. Rondom de romneyloods bevindt zich een verharding met betonklinkers waarop enkele sloopauto's en onderdelen zijn gestald.

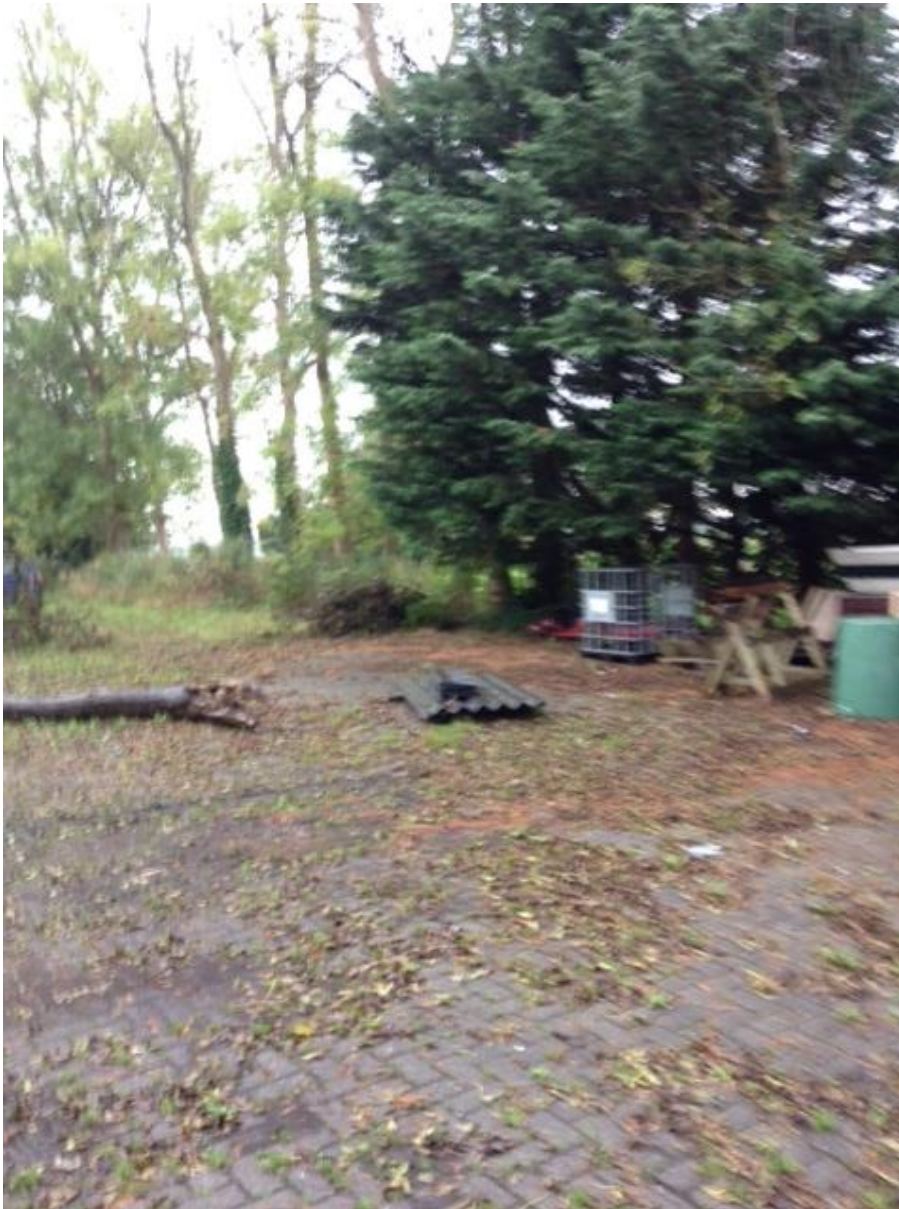
Foto 6: opslag van asbest verdachte dakplaten op zuidelijk deel van de onderzoekslocatie

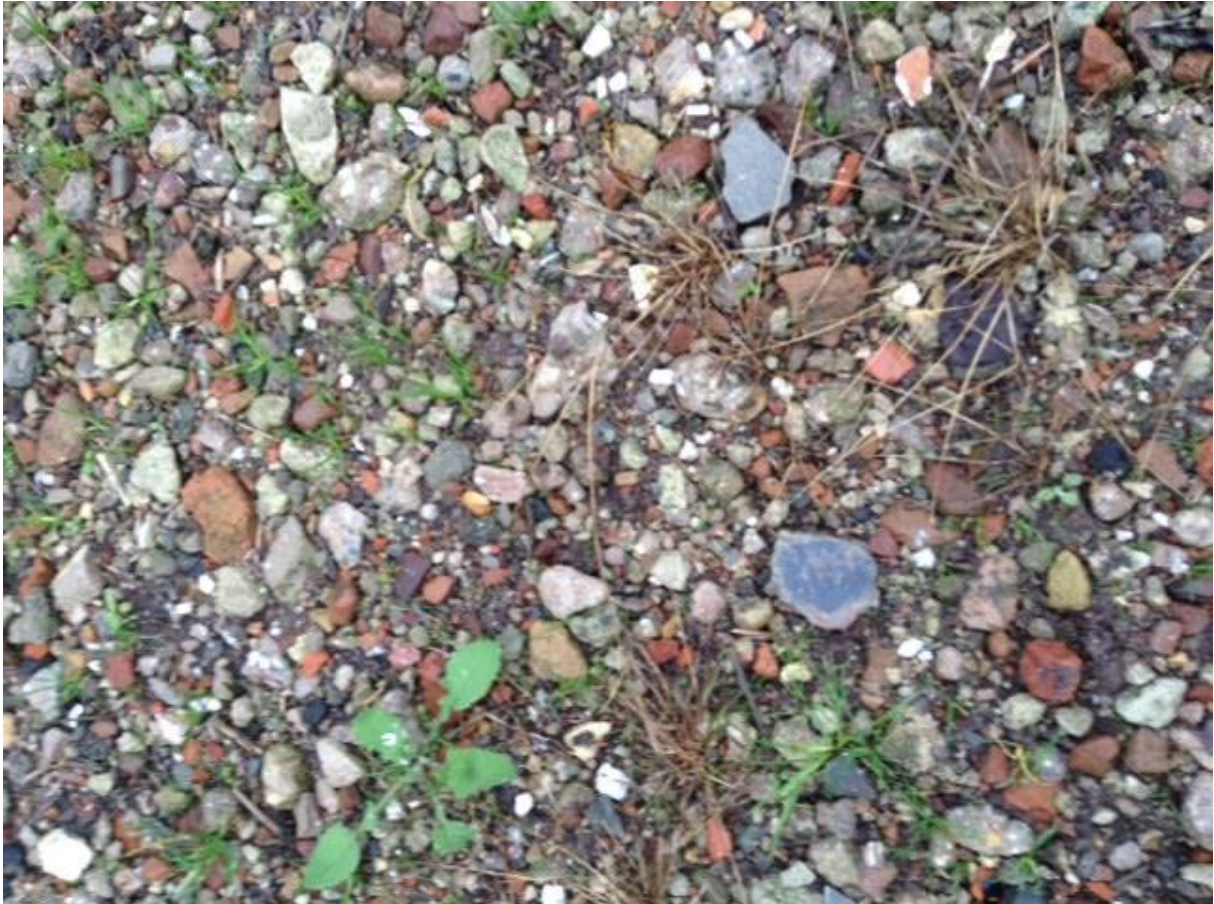
Foto 7: stukjes asbest verdacht materiaal t.p.v. aanwezige puinlaag
