Betreft
Toetsing Wnb Johan Willem Frisostraat 116 Sneek

Datum
08-08-2023 - 1^e versie

Inleiding

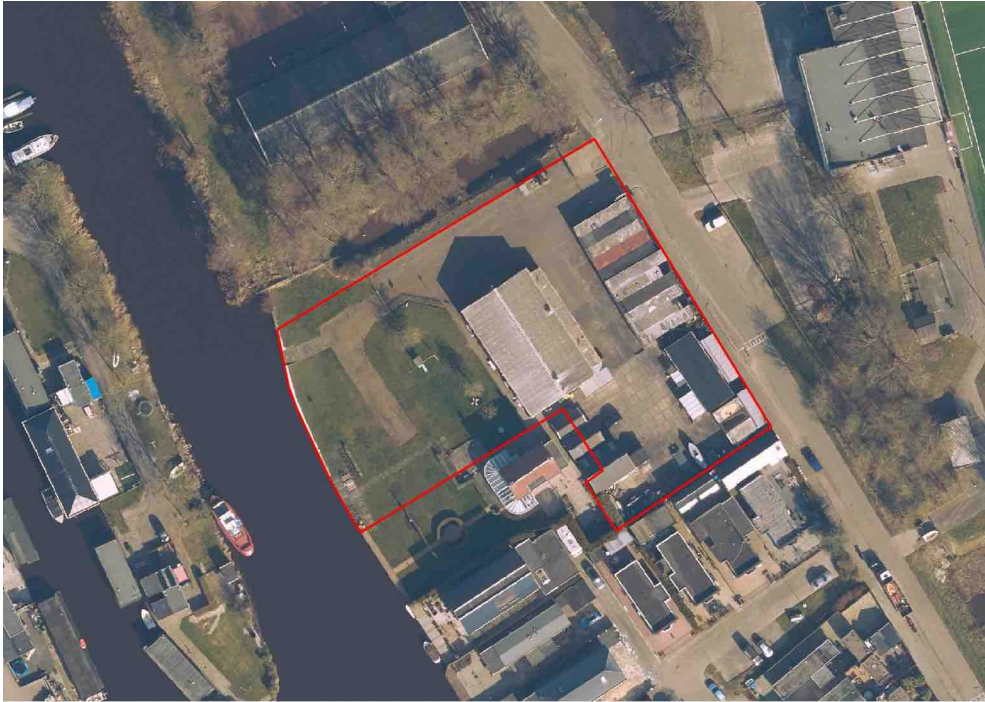
Figuur 2. Huidige situatie in en rond het plangebied.

Het plangebied wordt gevormd door het circa een halve hectare grote terrein van een voormalig zonweringbedrijf. Het terrein is voor een belangrijk deel verhard. In het centrum staat een bedrijfsgebouw uit 1973 dat het karakter heeft van een loods. In het oostelijke deel van het terrein staan opslagfaciliteiten in de vorm van containers en houten schuurtjes. Aan de oostgevel is een schuur aangebouwd van damwandplaten. Verder staat in deze hoek een houten chalet. Binnen het plangebied komt geen oppervlaktewater voor. Opgaande begroeiing is beperkt tot enkele kleine bomen op het gazon aan de westzijde.

Aan de westzijde grenst het terrein aan een kanaal. De oever is van een verticale beschoeiing voorzien. De noordzijde grenst aan een strook gazon langs een sloot. Aan de overzijde van de sloot ligt een houtsingel. Ten zuiden van het plangebied bevindt zich een woonwagenveld en ten oosten een sportpark.

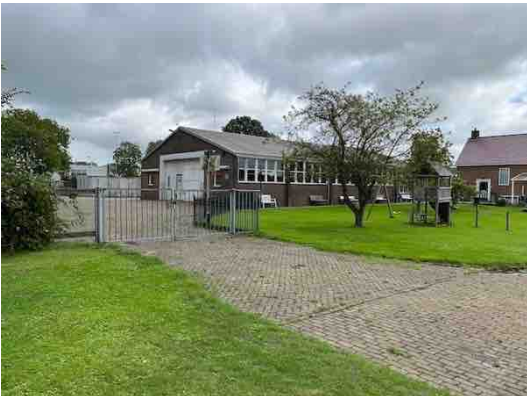
Figuur 3. Werkplaats en bedrijfswoning (r), met gazon aan de westkant van het terrein.

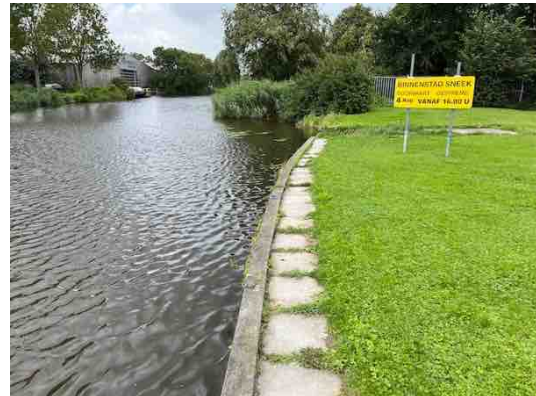
Figuur 4. Oever van het plangebied.

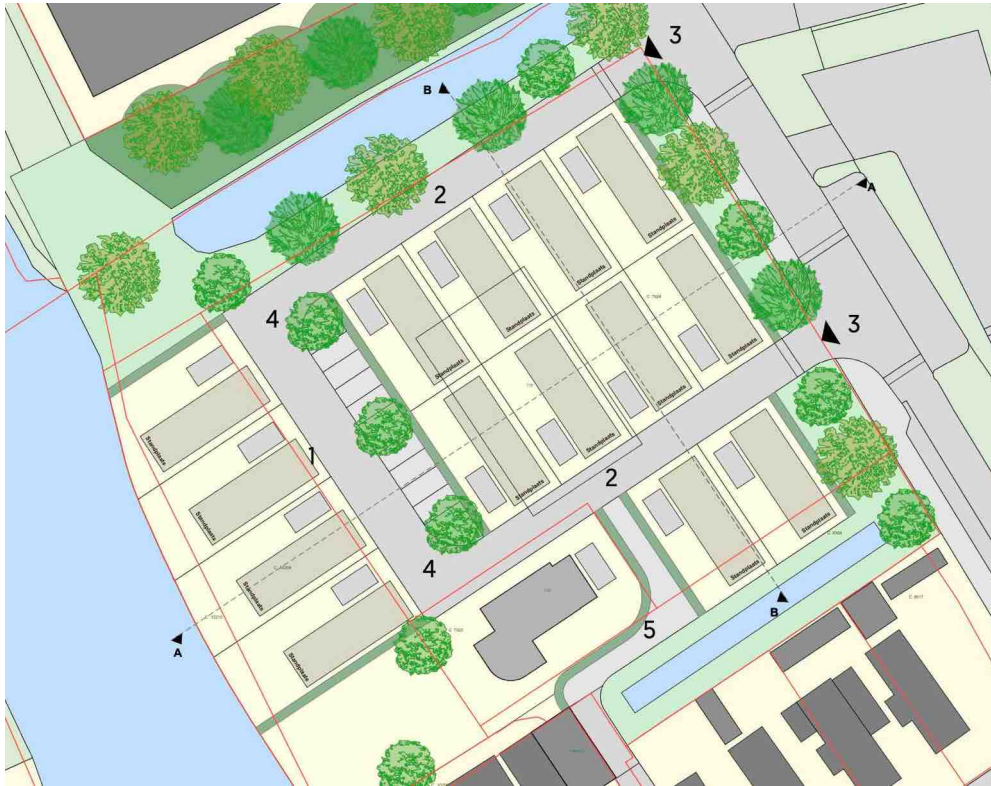
Figuur 7. Inrichtingsschets toekomstige situatie.

Het voornemen bestaat om het plangebied te gebruiken voor de uitbreiding van het woonwagenveld dat ten zuiden van het terrein ligt. Op het terrein komen veertien standplaatsen inclusief infrastructuur. In het onderzoek is ervan uitgegaan dat al het huidige groen verdwijnt.

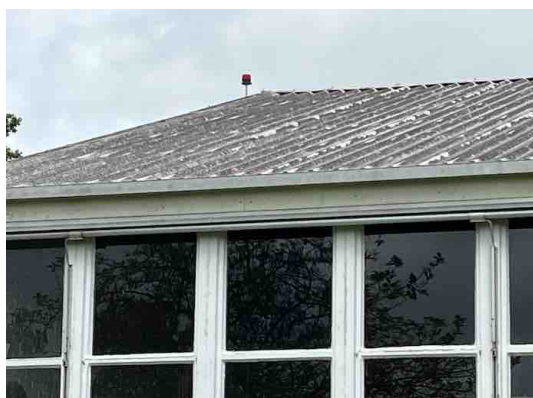
De werkplaats beschikt over gemetselde gevels met een ongeïsoleerde luchtsponw. In de gevels ontbreken open stootvoegen en dergelijke, en de kozijnen bestaan uit ingemetselde betonprofielen die naadloos aansluiten. Het dak is gedekt met metalen profielplaten op een beschot van houtvezelplaten zonder tussenruimte. Alleen onder de toppen van de profielplaten is een kleine ruimte aanwezig. De dakrand van de langsgevens is afgewerkt met een nauwsluitende trespa lijst, de kopgevel met een metalen koker die met een lip op de gevel is bevestigd. Door onregelmatigheden van de gevel sluit de lip niet naadloos aan. De bovenste helft van de koker is gevuld met schuim die de toegang tot de spouw uitsluit. Bij de noordoost- en zuidoosthoek is op de grens van gevel en dakrand een spleet aanwezig die toegang geeft tot de spouw. Samenvattend is geconcludeerd dat de hoeken aan de straatzijde voor vleermuizen toegang geven tot de spouw. De kokers langs de kopgevels zijn vermoedelijk toegankelijk maar de ruimte erachter is beperkt geschikt. Hier zijn hoogstens kleine zomerverblijven en paarverblijven van kleine soorten te verwachten.

Figuur 9. Westgevel gebouw.

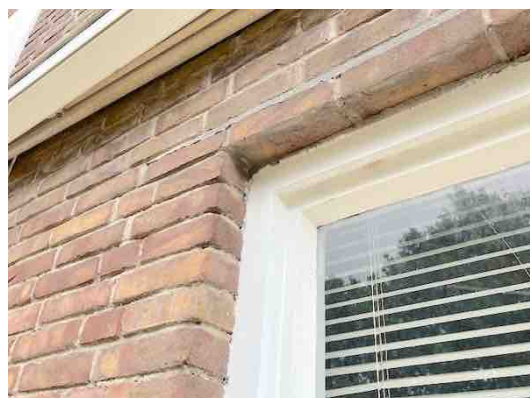
Figuur 10. Detail kozijnconstructie.

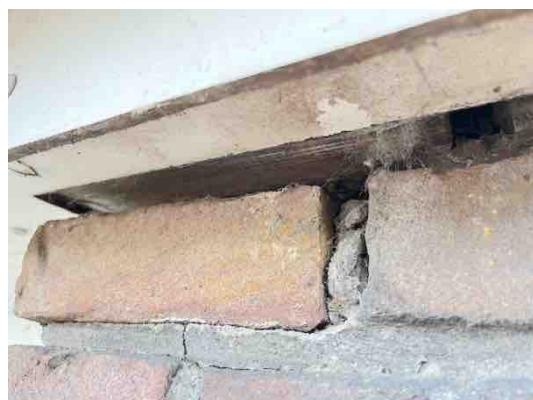
De potentiële toegangen op de hoeken zijn nader geïnspecteerd op aanwezigheid van vleermuizen en sporen, met name uitwerpselen. De locaties liggen beschermd tegen neerslag door een overstek waardoor sporen behouden blijven. Tegen en op de gevel zijn geen sporen van gebruik aangetroffen en in de ingang zat spinnenweb. Met een endoscoop zijn in de spouw rond de ingang geen vleermuizen of sporen waargenomen. Het is niet mogelijk om de spouw op grotere afstand van de opening te inspecteren. De kokers op de dakrand van de kopgevels zijn niet te inspecteren en de gevel eronder ligt weinig beschermd tegen neerslag. Hierdoor zullen sporen snel verdwijnen.

Op basis van de gebouwkenmerken en de inspectie kan worden gesteld dat de spouw niet in gebruik is als verblijfplaats maar dat kleine zomerverblijven en paarverblijven van kleine soorten niet waarschijnlijk zijn maar ook niet zijn uit te sluiten.

Figuur 11. Zuidoosthoek gebouw met ruimte tussen gevel en dakrand.

Uit de toetsing van het plan aan de Wnb is gebleken dat verblijfplaatsen van vleermuizen niet waarschijnlijk zijn maar dat kleine zomerverblijven en paarverblijven van kleine soorten - met name dwergvleermuizen - niet geheel zijn uit te sluiten. Vleermuizen zijn strikt beschermd in de Europese Habitatrichtlijn. De verblijfplaatsen zijn jaarrond beschermd. Door de sloop bestaat de kans dat verblijfplaatsen verloren gaan. Dit is verboden volgens de Wnb. Omdat onbekend is of het gebouw een functie heeft als verblijfplaats voor vleermuizen is strikt genomen een vleermuisonderzoek gewenst.

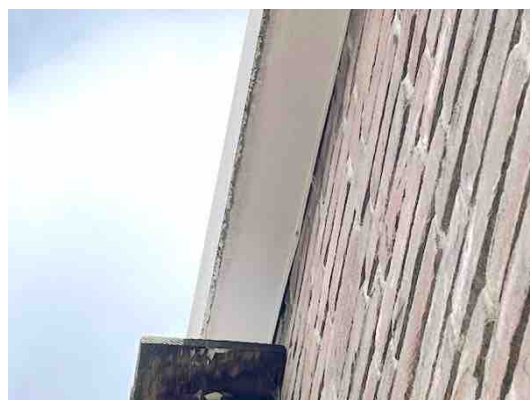
Figuur 12. Dakrand kopgevel met wisselend afstand tussen bevestigingsrand en gevel.
