(Actualiserend) vooronderzoek De Steupel te Reeuwijk

Kenmerk Omgevingsdienst Midden-Holland: RC4-2012194410

Kenmerk R001-1211418AOD-ibs-V01-NL

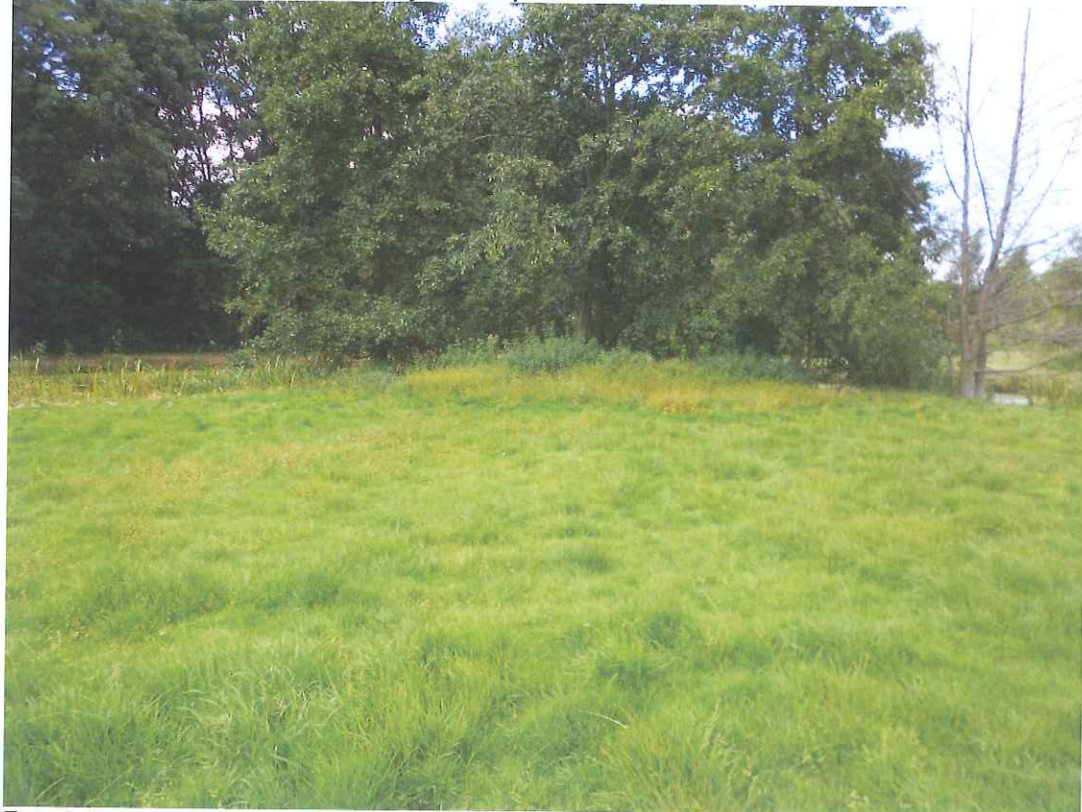
Nabij De Steupel 19 is een verhoging van het maaiveld aangetroffen wat op een hoopje grond lijkt, zie foto 4 in bijlage 3.

Foto 4: hoopje grond nabij De Steupel 19

Het is niet duidelijk wat de oorsprong en kwaliteit is van het hoopje grond nabij De Steupel 19. Bij gemeente Bodegraven-Reeuwijk is geen informatie bekend. Geadviseerd wordt voorafgaande van de herontwikkeling van de locatie de kwaliteit van het partij grond te bepalen.

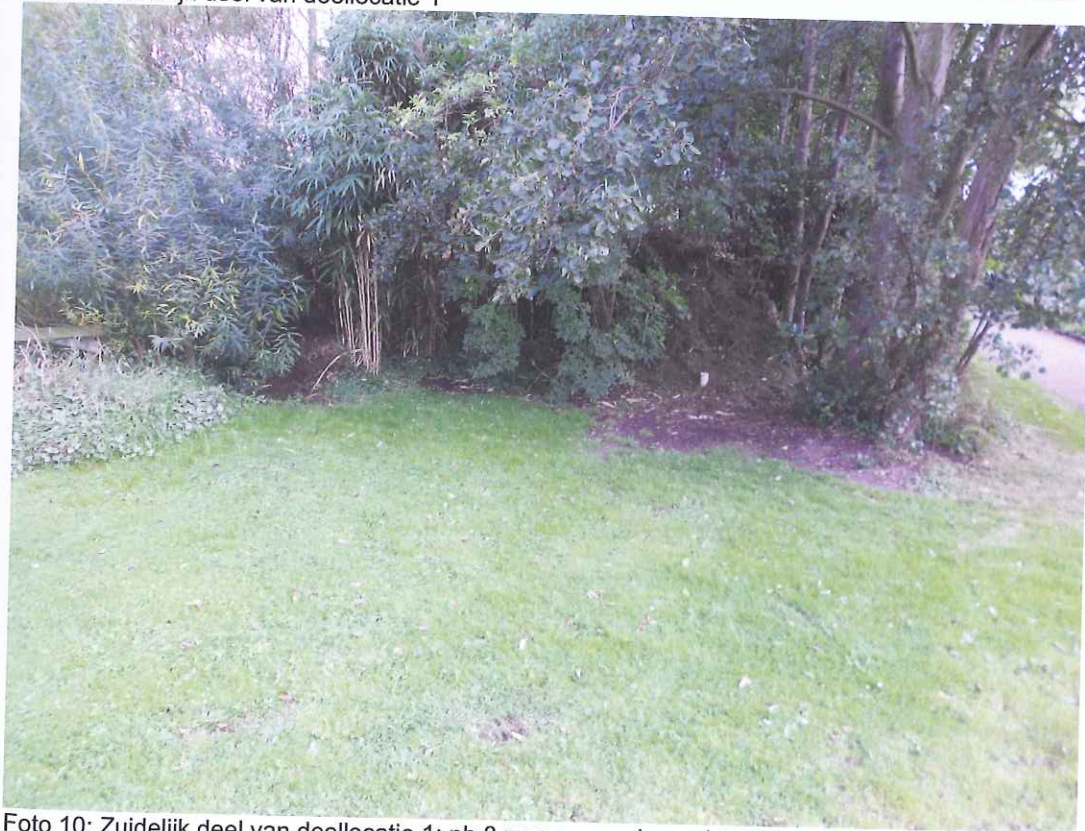
Uit het historisch onderzoek van CSO (kenmerk 06.L113.10) is een mogelijke gedempte sloot gesignaleerd in het zuiden van deellocatie 1. De demping is bevestigd door het verkennend onderzoek van Geofox-Lexmond (kenmerk 20071696/JABO). De voormalige sloot is gedempt met bodemvreemde materialen in de vorm van puin en baksteen. Uit het onderzoek blijkt dat er een lichte verontreiniging met zware metalen en EOX aangetoond is. Er is geen onderzoek uitgevoerd naar de aanwezigheid van asbest in het dempingsmateriaal.

Foto 10: Zuidelijk deel van deellocatie 1: pb 8 nog aanwezig op de gedempte sloot

Er is in het verleden geen aandacht besteed aan de mogelijke aanwezigheid van asbest in het dempingsmateriaal van de voormalige sloot. Er wordt aanbevolen om voorafgaand aan de ontgravingwerkzaamheden een asbestonderzoek te verrichten conform de NEN 5707/5897.

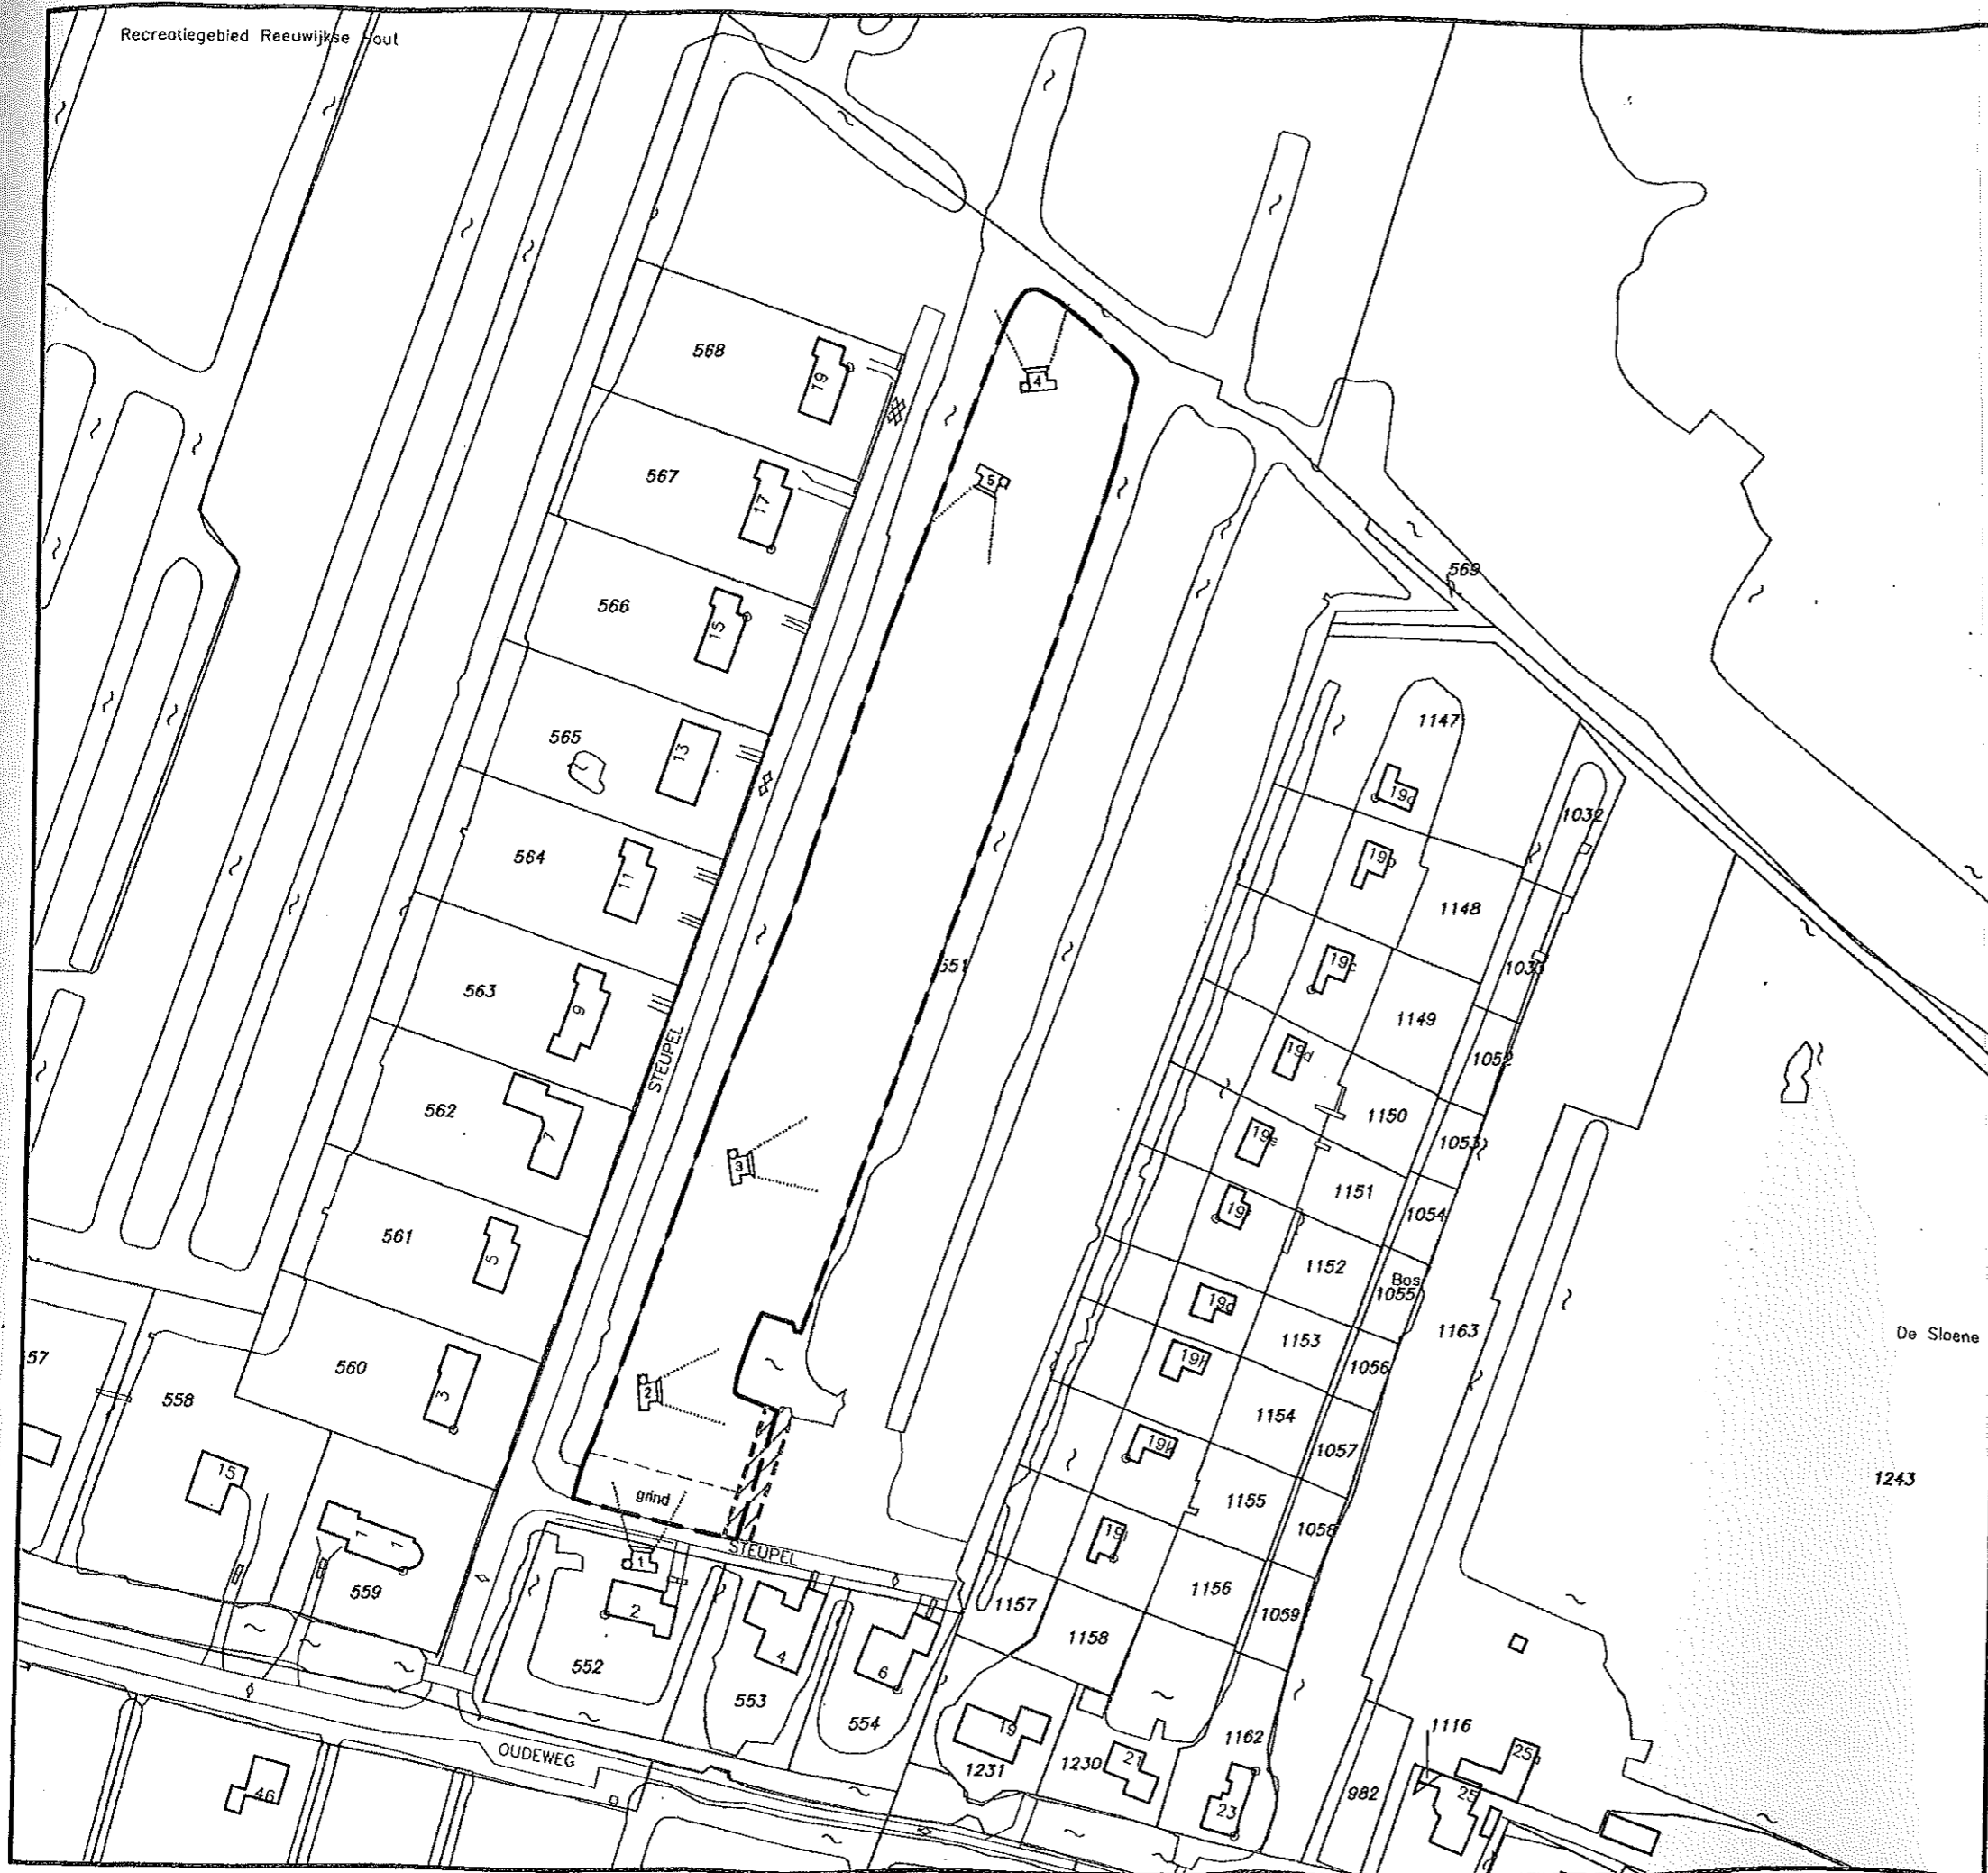
- LEGENDA**
- Kadastrale perceelgrens
 - 551 Perceelnummer (sectie K)
 - ☐ Positie foto opname
 - ▨▨▨ Gedempte sloot
 - Begrenzing onderzoekslocatie

OPDRACHTGEVER Gemeente Reeuwijk		
PROJEKTNR 06.L113.10	KAARTBIJLAGE 2	
GEMEENTE REEUWIJK		
LOCATIE De Steupel		
TITEL Terreinoverzicht met situering foto's		
SCHAAL 1:1.500	FORMAAT A3	DEET Q. Jaeger
0 15 30 45m		DEZ T. Cornet
		DATUM 04-05-2006 09:38
		Postbus 2 TEL NR 030-6594321 E-mail: info@csa.nl
		3980 CA BUNNIK FAX NR 030-6571792
